# 東北地方太平洋沖地震における 仙台市内の道路橋の被災度分析

稲積 一訓<sup>1</sup>・星隈 順一<sup>2</sup>

## TREND ANALYSIS OF DAMAGE TO BRIDGES IN SENDAI CITY DUE TO THE 2011 GREAT EAST JAPAN EARTHQUAKE

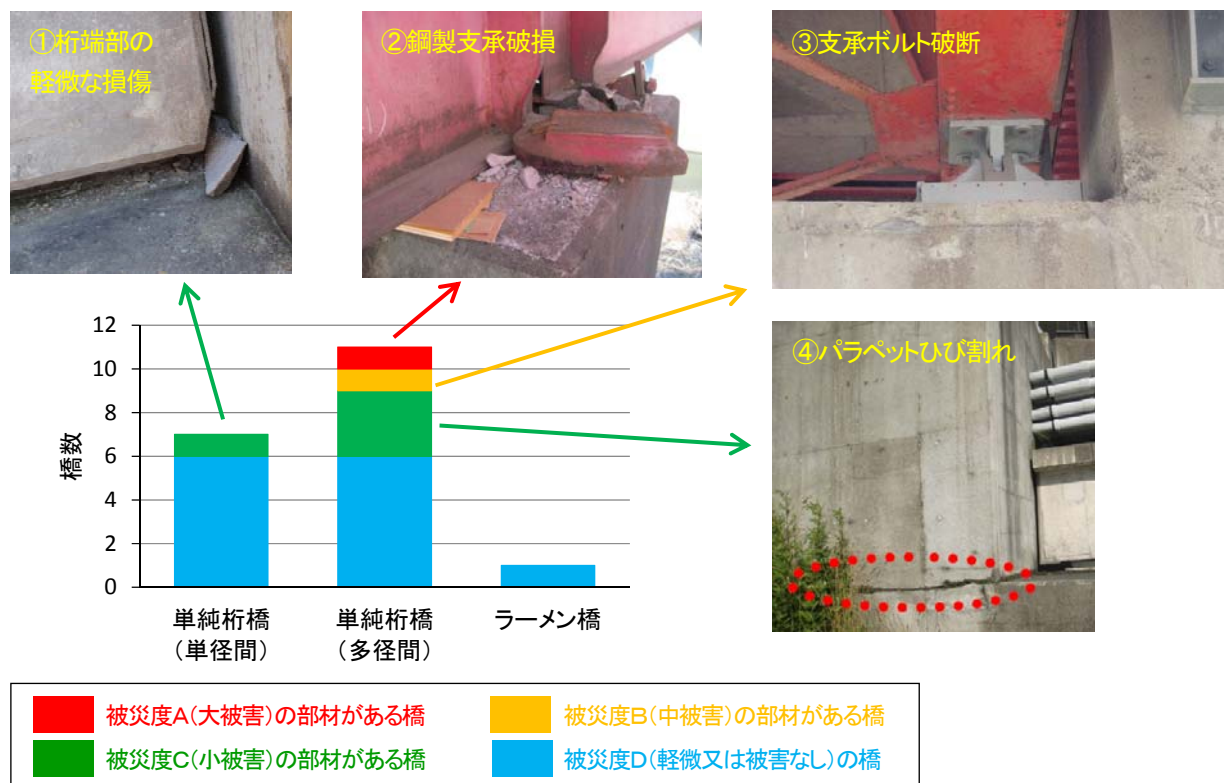
図-3 構造形式と被災度の関係 (19橋) と代表的な損傷例

図-3は、橋の構造形式と被災度の関係と被災度毎の代表的な損傷例を示したものである。これより、単径間の単純桁橋ではほぼ損傷が生じていないが、多径間の単純桁橋では大きな損傷が生じている橋もあることが分かる。ここで、被災度Aの橋（図-3②）に着目すると、この橋では、鋼製支承が破壊し、橋軸直角方向に桁が大きく移動した状態となったが、橋脚の頂部から逸脱することではなく落橋には至っていない。このように、兵庫県南部地震と同等レベルの橋に影響を及ぼす地震動であっても、両端橋台の単径間単純桁橋では通行機能に影響が生じるような損傷は生じず、大きな被害は複数径間に渡って単純桁が連なるタイプの構造形式であることがわかる。

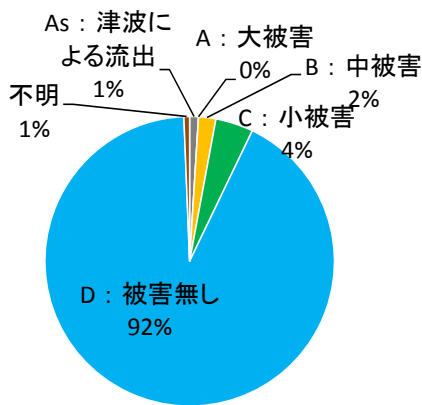
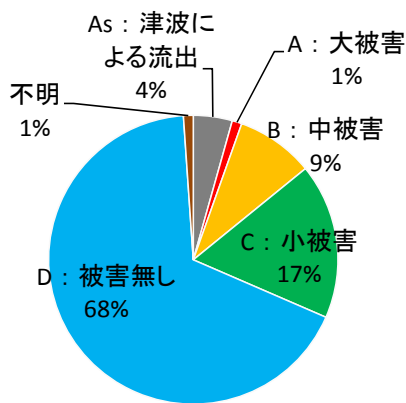
図-4 構造形式と被災度の関係 (401橋)

図-4は、構造形式の観点から、両端橋台の単径間単純桁橋と複数径間の単純桁橋または連続桁橋に分けて、それぞれの被災度を示したものである。この分析の結果からも、両端橋台の単径間単純桁橋（橋長2～65m）は、

複数径間の単純桁橋または連続桁橋（橋長7～305m）に比べて、被害が限定的であることが分かる。ここで図中には落橋している橋も示されているが、これは津波により上部構造が流出したものである。また、図-5に径間数と被災度の関係を示す。これより、径間数が多くなるほど被害が大きくなっていることが分かる。これは、複数径間の橋となるほど、単径間の橋と比べて振動が生じやすくなる構造となるためと考えられる。さらに、当該範囲の対象橋で被害が生じた52橋の損傷部位と竣工年に着目した。損傷部位とその被災度の関係を図-6に、竣工年と被災度の関係を図-7にそれぞれ示す。これらより、損傷部位としては支承部が多く、橋脚に損傷が生じた割合は少ないことがわかる。ここで、被災度Aに分類されている橋もあるが、これは昭和55年以前に建設された橋で、パイルベント橋脚基礎が損傷したものである。また、今回の分析からも、古い年代の橋の方が被災度の高い損傷が生じている傾向も確認された。
