# 東北地方太平洋沖地震津波で被災した 岩手県山田漁港・防潮堤の被災メカニズム に関する一考察

本研究では、2011年東北地方太平洋沖地震津波により被災した岩手県三陸南沿岸山田漁港の防潮堤を対象として、その構造被害をGoogle Earth画像及び構造図面に基づき詳細に把握した上で、防潮堤の被害率と作用した最大浸水深との関係を、滑動安全率及び転倒安全率の指標を介し、力学的な被災メカニズムの観点から考察した。その結果、1) 高い被害率を示した防潮堤ユニットは津波が越流した部分において集中していること、2) 転倒安全率に対して相対的に滑動安全率の数値は低く滑動モードが起点となって破壊が進行した可能性が高いこと、などが明らかとなった。

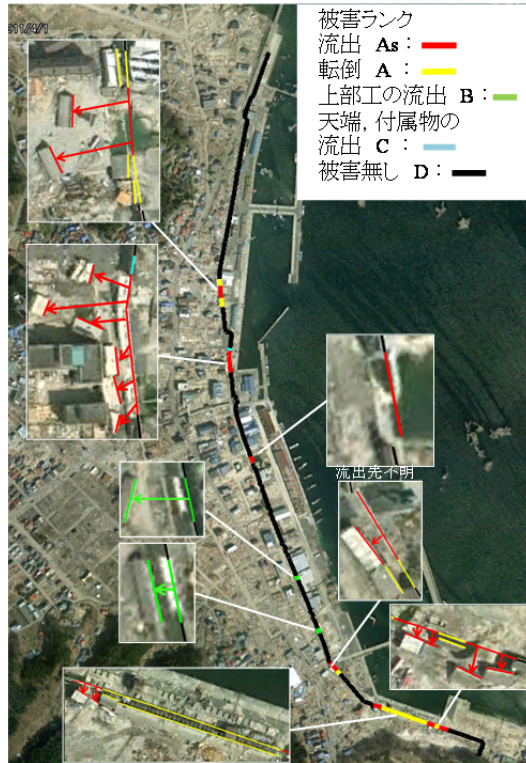
図-4 対象とする防潮堤の被害及び無被害の詳細

B, 天端・付属物の流出を C, 被害がないものを D とした. 被害及び無被害の詳細を図-4 のように同定した. 代表的な被害箇所の写真を図-5 に示す. また, 防潮堤から海岸線までの間の建築物の有無を Google Earth 画像から判断した. その理由としては, 建築物によって防潮堤に加わる津波波力が軽減され, より正確な被害の推定には必要となる情報であるからである.

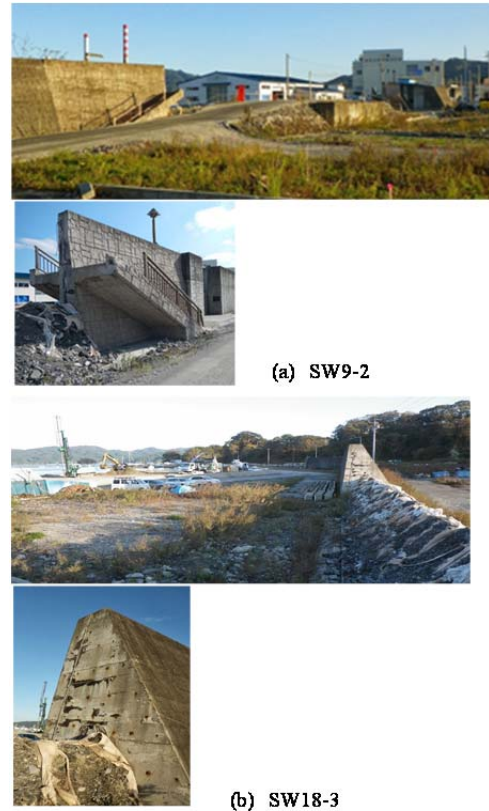
図-5 被災した防潮堤の状況

防潮堤の被害の特徴としては, 防潮堤と海岸線の間に建築物がない箇所において, 建築物が存在する箇所に比べて被害が集中していることが明らかとなった. 具体的には, 建築物のないユニット群SW6-1~SW6-5, SW8-6~SW8-11, SW9-1, SW12-2, SW18-1~SW18-2, SW19-1~SW19-2, SW20-4~SW20-5で流出や転倒の被害モードが生じている.

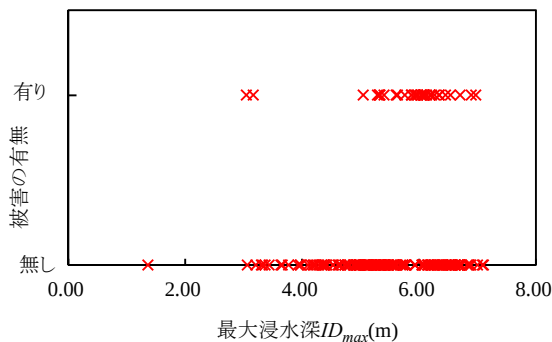
図-6 最大浸水深 $ID_{max}$ と被害の有無の関係

図-6によれば、最大浸水深 $ID_{max}$ が3.06~3.16mにおいて被害が生じているものの、5.05~6.97mにおいて被害が集中していることがわかる。また、図-7及び図-8から、最大浸水深 $ID_{max}$ が5~6mで15個、6~7mで18個のユニットが被災しており、また、 $ID_{max}$ が5~6mで156.8m、6~7mで151.9mが被災していることから、被害が卓越している $ID_{max}$ の分布がわかる。被害率の観点から分析すると、 $ID_{max}$ が6~7mでのユニットの被害率 $R_{du}$ は0.271、被害延長の被害率 $R_{dl}$ は0.268となっており、両指標において最も高い値を示している。以上のことから、最大浸水深 $ID_{max}$ が5.05~6.97mとなり、防潮堤の高さを越流した $ID_{max}$ の領域において、全ユニットに対して18.7%、全延長に対して19.7%の被害が集中していることが明らかとなった。

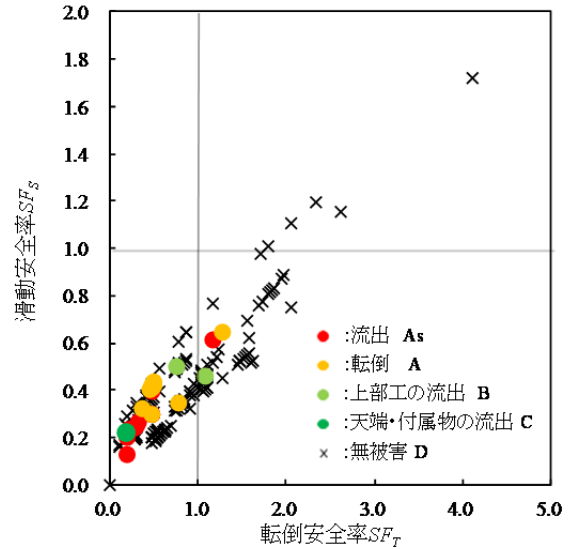
図-11 滑動安全率 $SF_S$ 、転倒安全率 $SF_T$ と防潮堤の被害モードとの関係

図-11によれば、流出箇所では滑動安全率 $SF_S$ は0.13~0.61、転倒安全率 $SF_T$ は0.19~1.16となり、両安全率ともにおよそ1より低い値となった。また、転倒箇所では $SF_S$ は0.30~0.65、 $SF_T$ は0.36~1.27となり、同様ににおよそ1より低い値となった。これらのことから、防潮堤の津波波力の抵抗力に対して、津波作用が卓越したと推定される。また、滑動安全率 $SF_S$ と転倒安全率 $SF_T$ を比較すると、多くの防潮堤の断面で滑動安全率 $SF_S$ の数値のほうが相対的に低く、防潮堤の破壊に際して滑動モードが起点にな
