# 液状化に起因する上下水道管路の被害特性 などに関する調査 (その1 下水道)

東日本大震災では東京湾岸埋立地や利根川下流域を中心に広域的な液状化が発生し、住宅や道路、上下水道施設等に甚大な被害を与えた。筆者らは、浄水場や下水処理場および上下水道管路網の地震被害軽減対策を研究しており、上下水道施設の被害と液状化の関連性や液状化対策に関する知見を得るために、液状化被害が顕著であった浦安市、千葉県、潮来市、鰯川浄水場の他、兵庫県南部地震で被災した尼崎市に対してヒアリング調査を実施した。本報告ではヒアリングの内容をもとに、下水道管路の被害の特徴について整理し、地盤の液状化と被害の関連性や対策について考察した。なお、(その2)では上水道管路について報告している。

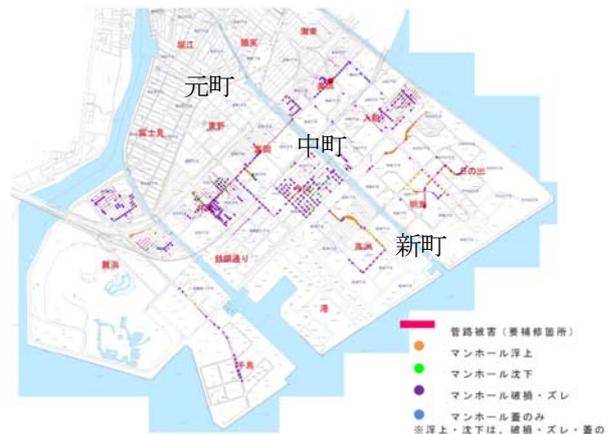
図-1 汚水管きょの被害状況図<sup>5)</sup>

浦安市の下水道管きょ総延長約 290km のうち、平成 23 年 6 月 21 日現在で汚水管被害延長は約 24km であり被害率は 8.3%となっているが、この時点で全てを把握できていないため、調査が進むにつれて被害率が増加することは確実である。汚水管きょの被害状況図を図-1 に示す。埋立て前の旧街区である元町の被害はなく、昭和 40 年代に埋立てられた中町の住宅地に被害が集中し、昭和 50 年代に埋立てられた新町にも所々被害が発生している。被害のあった汚水管の管径はφ200～φ1200 と管径の別なく被害を受けている。被害延長ではφ300 未満が 7 割強と圧倒的であるが被害率では 17%でありφ400～φ500 未満の被害率 36%に比べると少ない。

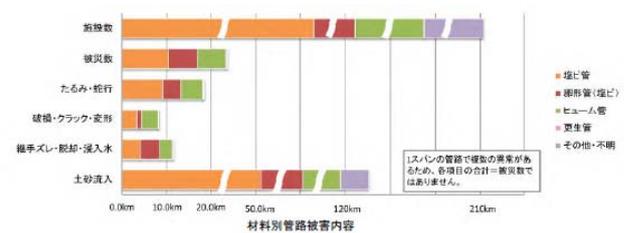
図-2 管種別管路被害<sup>5)</sup>

管路の具体的な被害状況を管種別に示したのが図-2 である。被害の内容としては、たるみや蛇行が 8 割弱、継手のズレや脱却・浸入水が 5 割弱、破損やクラック・変形が 3 割強である。また、液状化が原因と思われる土砂流入による管路閉塞は全管路延長の実に 6 割の 130km におよんでいる。

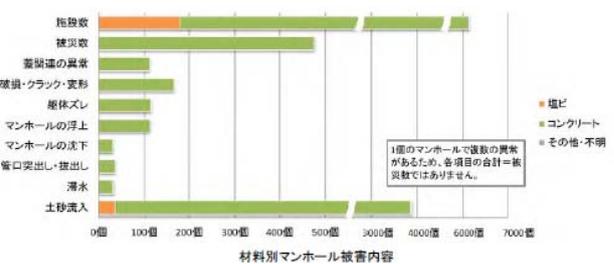
図-3 材料別マンホール被害<sup>5)</sup>

マンホールの具体的な被害状況を材料別に示したのが図-3 である。被害の内容としては、破損・クラック・変形が 3 割強と最も多く、蓋の異状や躯体ズレ、マンホールの浮上がそれぞれ 2 割強となっていて、マンホールの沈下や管口突出し・拔出し、10 cm 以上の滞水はそれぞれ 5～7%程度であった。また、液状化が原因と思われる土砂流入による堆積は全マンホール数の 6 割強となっている。代表的な本管の被害写真を写真-1、2 に、マンホールの被害写真を写真-3、4 示す。

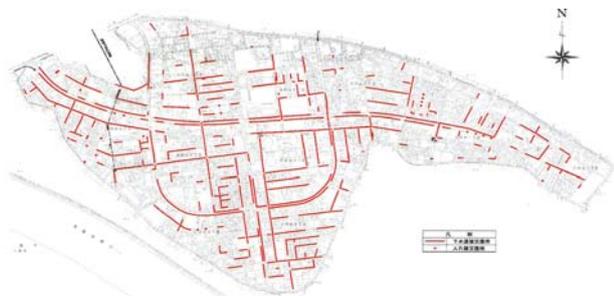
図-4 下水道管きよの被災状況<sup>7)</sup>

潮来市で最も下水道施設の被害が顕著であった日の出地区を中心にヒアリングを行った。潮来市の下水道管きよ総延長 161.5km のうち汚水管の被害延長は 24km で被害率 14.8%であったが、日の出地区に限れば被害延長 21.5km であり潮来市全体の被害のほぼ 9 割が日の出地区に集中していることになる。（図-4）

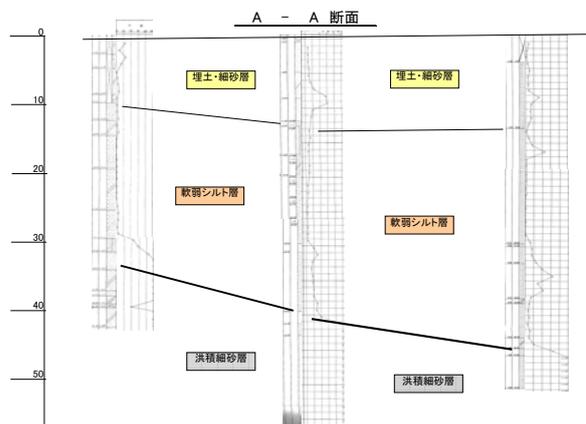
図-5 浦安市の土層構成図

浦安市は市域の 3/4 が昭和 40 年代初めからの浚渫埋立てにより造成された土地から成り立っている。埋立て以前は市域約 400ha 程度の元町地区であり、第一期埋立て地区が中町、第二期埋立て地区が新町である。浦安市の土層構成図の一例を図-5 に示す。大きく 3 層に分けられ、地表面から埋土・細砂層、軟弱シルト層、洪積細砂層となっていて、地下水位は GL-1.5m～2.0m 程度であることから東日本大震災で広域的液状化が発生したのは第 1 層である。図-6 に土被り別の管路被害延長を示すが、土被り 1.0～1.9m の被害が最も多く（約 10km 弱）、全ての管きよが土被り 8m 未満で被害を受けていることから、第 1 層の細砂層の液状化によるものと推測される。

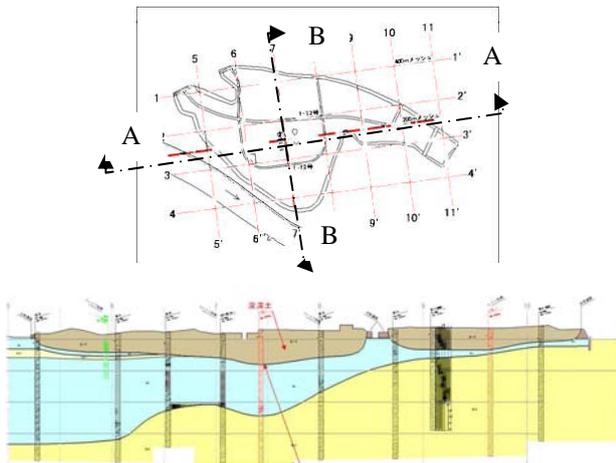
図-8 A-A 土層断面図<sup>7)</sup>

図-8、9 に日の出地区の標準的な土層断面図を示す。図中の浚渫土（第 1 層）は砂質土系で液状化しやすい層であり、第 2 層はシルト・粘性土系（青）、第 3 層はシルト質細砂系（黄色）で構成されている。
