# 2011年東北地方太平洋沖地震における 水槽の広域被害および地震動特性との関連の分析

2011年東日本大震災で多大な被害が発生した受水槽・高置水槽について、土木学会地震工学委員会活動の一環として、宮城県他4県でアンケート調査を行い、スロッシング被害とバルジング被害の観点から被害データを分析、被害の様態を明らかにすると共に、アレー強震観測網記録を用いて応答スペクトルの分布図を作成し、被害の様態との比較を通じて、広域の各地点において給水タンク被害と地震動特性の間に明確な相関があることを示した。

## DAMAGE OF WATER TANKS AND ITS RELATIONSHIP WITH STRONG GROUND MOTION IN BROAD AREAS DURING THE 2011 GREAT EAST JAPANESE EARTHQUAKE

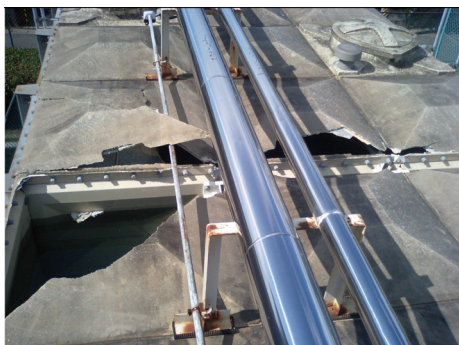
天板が破壊するモードの原因としては、まず過大なスロッシング応答により波高が増大し、波動が側板の余裕高さを超えて天板に当たる、衝撃圧が考えられる。この場合、屋根近傍の側板上部にも衝撃圧が作用するので、同時に側板上部が破壊することもある。

天板が破壊した水槽の被災例を図-1(a)および(b)に示す、図-1(b)のように、天板の破壊モードにはマンホール部が弱点となって破損する被害も含まれている。

図-1 天板の被害  
(a) 仙台市、受水槽、FRP製、1988年設置

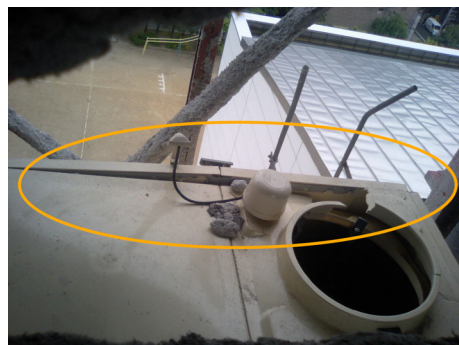
(b) 仙台市、高置水槽、FRP製、1987年設置

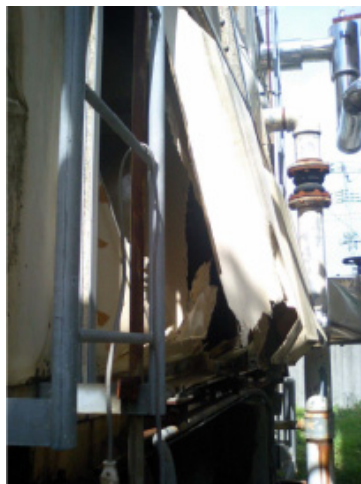
側板が破壊した被災例を図-2(a)～(d)に示す。図-2(b)は、天板と側板に同時に被害が発生しているタンクの側板被害の例であるが、写真を見ると側板は上部ではなく、下部で破損しており、スロッシングが原因ではなく、側板はバルジングにより破損したものと思われる。

図-2 側板の被害  
(a) 仙台市、受水槽、FRP製、設置年不明  
(配管取付け部から破損が拡大している)

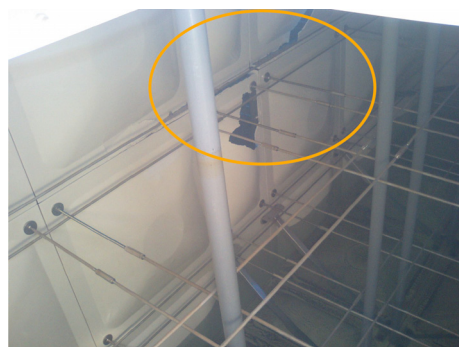
(b) 仙台市、受水槽、FRP製、1990年設置

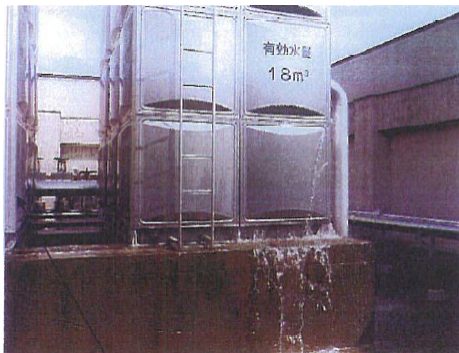
(c) 仙台市、高置水槽、ステンレス製、設置年不明

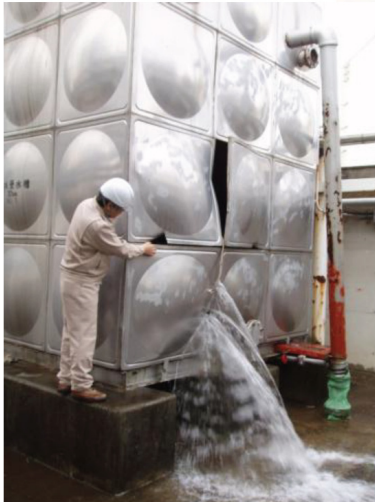
図-2(d) つくば市、受水槽、ステンレス製、1985年設置

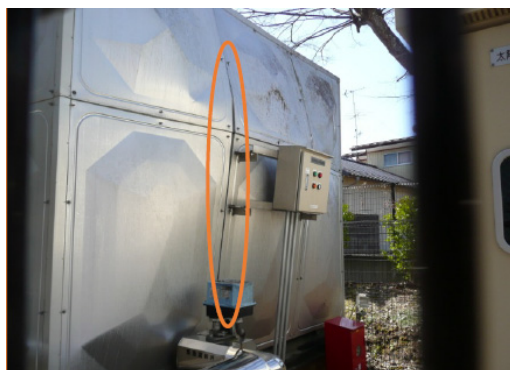
図-3の写真に示すのは、側板がバルジング振動を起こして被災したタンクの一例である。このタンクは保温タンクであり、そのため表装に隠れてタンク本体は見えないが、明らかにバルジング1次モードの変形が表装にまで顕著に表れており、それが原因となってタンク本体が破損したということは容易に推定される。

図-4は、このタンクに近い地点での強震観測記録のNS・EW水平2成分から求めた、絶対加速度応答スペクトルを示したものである。4.1で述べたように、タンクのバルジング1次の固有周期 $T_{b1}$ は、0.15-0.4s程度と推定されるが、このきわめて短周期の帯域において、絶対加速度応答スペクトルのピーク値は1,500cm/s/sを超えるようなきわめて大きな値を取ることが分る。この値は、最新の耐震設計基準の最大値を超えており、このタンクでバルジング振動が顕著に発現し、タンク破壊につながったと結論してよいものと思われる。

図-3 バルジングによるタンクの被害例  
(福島県相馬市、受水槽、ステンレス製、2002年設置)

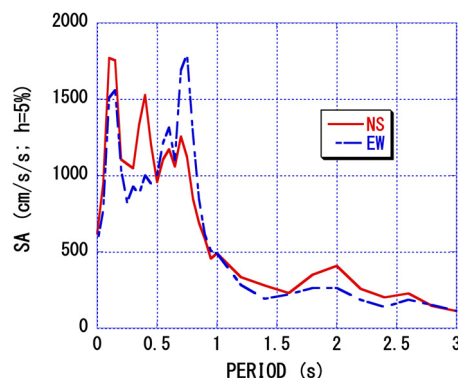
図-4 受水槽に近い地点の強震記録による  
絶対加速度応答スペクトルSA

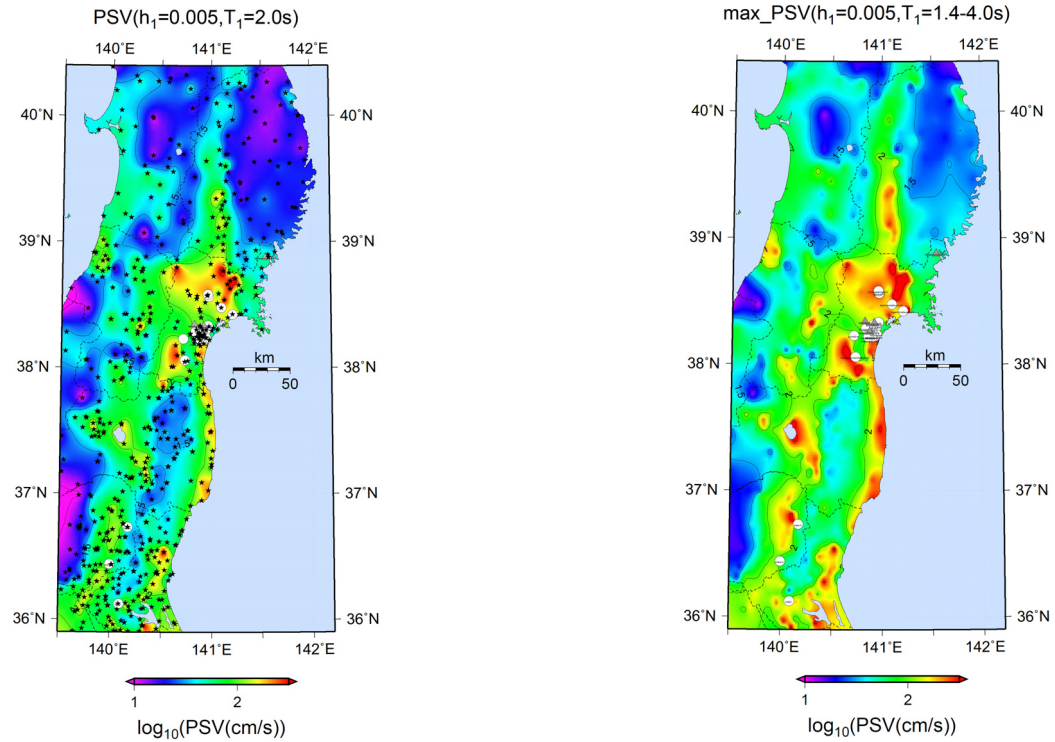
有周期2.16s（表-4）に対応させたものである。図中にはスロッシング被害が発生した25基のタンクの位置を受水槽（○）と高置水槽（△）に分けてプロットしてある。これを見ると、仙台市の周辺でPSVの値が200(cm/s)程度（赤色レベル）の大きい値を示しているが、被災地点は必ずしもスペクトル値の大きい箇所と対応していない。これは各タンクの固有周期がかなり分散しており、必ずしも平均値のあたりにあるとは限らないためと思われる。

図-5(b)は、 $T_{s1}$ が1.4-4.0sの間に分散しているものとみて、その間の各周期に対する速度応答スペクトルの最大値を用いてコンターを描いたものである。これを見ると、仙台市を中心とする宮城県、および他県においてもPSVが200(cm/s)程度に達する箇所が散見される。この図中にも被災タンク地点がプロットされているが、被災地点は150(cm/s)程度以上のスペクトル値を示す箇所ときわめて良く一致する。

現行の給水タンク耐震基準によれば、地表で重要度1.0の場合、PSV最大値は150(cm/s)であるから、これらの箇所でスロッシング被害が発生する可能性は非常に大きかったと言えるであろう。

図-5 疑似速度応答PSVのコンター図とスロッシング被害地点（★：強震観測点，○：受水槽，△：高置水槽，(a)  $T_{s1}=2.0s$ の場合，(b)  $T_{s1}=1.4-4.0s$ のPSV最大値を取った場合）

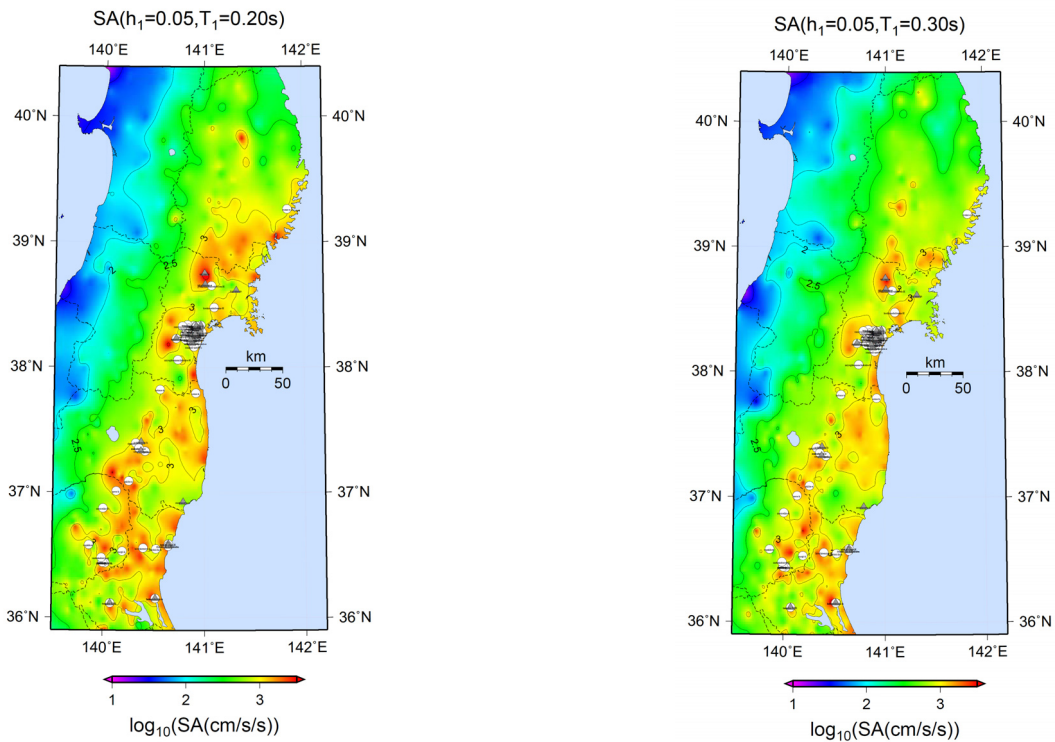
図-6(a)および(b)は、 $T_{b1}$ をそれぞれ0.2sおよび0.3sに設定した場合の絶対応答加速度SAのコンター図である。この $T_{b1}$ の値は先に述べたように給水タンクのスロッシング1次固有周期の推定値を0.15-0.4sにしたことに対応させたものである。ここでは、水平2成分の幾何平均スペクトルを用いており、減衰定数も5%と大きく取っているため、コンター図が平滑化され、両コンター図はそれほど違わない。両図において、絶対加速度応答スペクトル値でSA=1000~2000(cm/s/s)程度あるいはそれ以上のレベルの地域が5県の広範な領域に見ることができる。

この図は、短周期地震動被害が発生したタンクの設置地点の分布は、5県の広い領域に渡り、SAのきわめて高いSA=1000~2000(cm/s/s)程度あるいはそれ以上のレベルの地域に該当していることが分かる。

現行の給水タンクの耐震基準によれば、地表で重要度1.0の場合、SAの最大値は1000(cm/s/s)であり、これらの箇所でバルジング被害が発生する可能性は非常に大きかったと言えるであろう。

図-6 絶対加速度応答 SA のコンター図とバルジング被害地点（○：受水槽で側板，△：高置水槽，(a)  $T_{b1}=0.2s$ の場合，(b)  $T_{b1}=0.3s$ の場合）

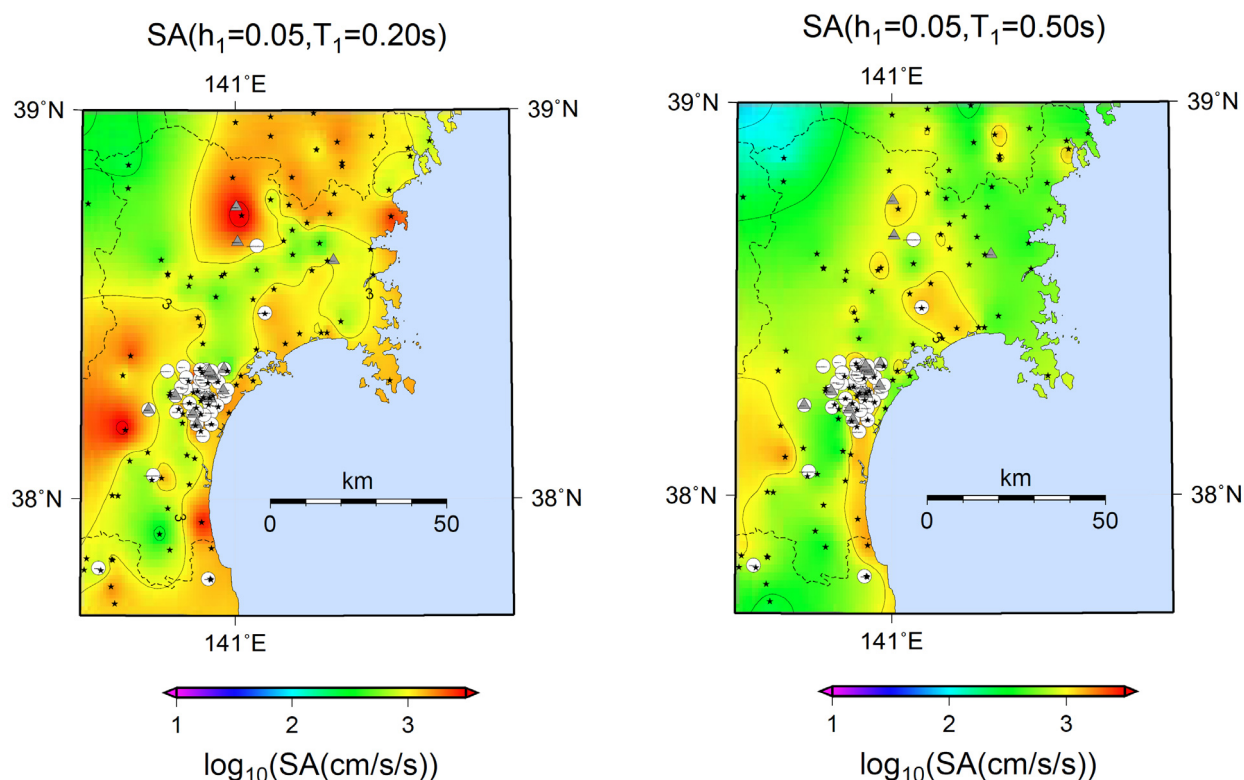
図-7(a)および(b)は、宮城県近傍のみを拡大表示したコンター図である。図(a)は、 $T_{b1}$ を0.2sに設定した場合であり、図(b)は $T_{b1}$ を0.5sに設定した場合である。両者のスペクトル値の分布を見ると、 $T_{b1}=0.2s$ の場合スペクトル値の大きい地点では、1000-2000(cm/s/s)程度あるいはそれ以上の値になっているが、 $T_{b1}=0.5s$ の場合では、最大で1000(cm/s/s)程度の大きさしか示していない。このことは、今回の地震では宮城県において0.2-0.3s程度の短周期領域の地震動は卓越しているが、0.5sになると顕著な卓越は見られなくなるということを意味している。

図-7 絶対加速度応答 SA のコンター図とバルジング被害地点（領域：宮城県のみ，★：強震観測点，○：受水槽で側板，△：高置水槽，(a)  $T_{b1}=0.2s$  の場合，(b)  $T_{b1}=0.5s$  の場合）
