地震により損傷した鉛プラグ入り積層ゴム支承の 特性評価に関する実験的研究

本研究では、地震による損傷や経年的な影響に伴う材料特性の変化がゴム支承の力学的特性に与える影響などを評価するために、東北地方太平洋沖地震によりき裂損傷が発生した鉛プラグ入り積層ゴム支承を用いて、支承の外観調査、力学的特性の試験、切断による内部調査、切り出したゴム試験片を用いた材料特性の評価を行った。撤去支承を対象とした有効設計変位におけるせん断試験の結果、出荷時と比べて剛性は大きくなり、減衰能が低下していることが確認された。これは、ゴム材料の硬化や下鋼板とゴム層の境界部に生じたき裂が要因であると考えられる。また、設計限界変位に対する正負交番繰返しせん断試験の結果、支承によって、安定した履歴ループを示したケースと、1サイクル目の載荷において設計限界変位に相当するせん断ひずみ250%に至る前に破断したケースの双方が確認された。

図-1 旭高架橋一般図

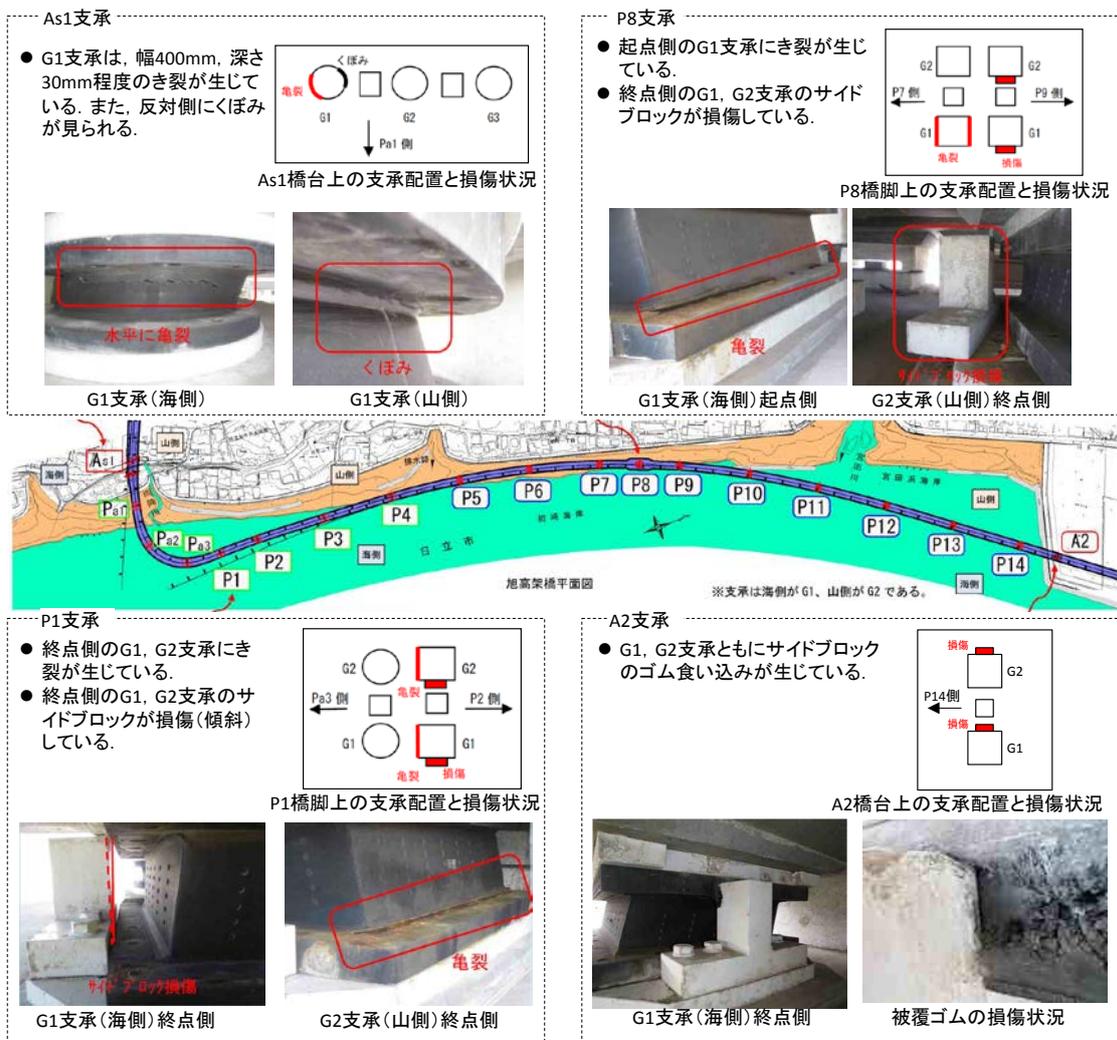
図-2 鉛プラグ入り積層ゴム支承の被害状況

ゴム支承の被災状況を図-2に示す。As₁橋台上には,1支承線上に3基の円形のゴム支承が設置されており,そのうち海側のG1支承に長さ41cmにわたる水平方向のき裂が生じていた。

P₁橋脚はかけ違い部であり,Pa₃橋脚側には円形のゴム支承が2基,P₂橋脚側には矩形のゴム支承が2基それぞれ設置されている。Pa₃橋脚側の円形のゴム支承には損傷は確認されなかった。P₂橋脚側の矩形のゴム支承には,ゴム支承本体と下鋼板との境界部の始点側にき裂,およびサイドブロックの傾斜が確認された。

P₈橋脚もかけ違い部であり,P₇橋脚側,P₉橋脚側,それぞれに矩形のゴム支承が2基設置されている。P₇橋脚側支承線のG1支承には,ゴム支承本体と下鋼板との境界部の始点側,終点側の両側にき裂が発生した。

P₉橋脚側支承線のG1支承,G2支承では,取付ボルトの折損に伴うサイドブロックの損傷が確認された。

A₂橋台上には,1支承線上に2基の矩形のゴム支承が設置されており,両支承ともに橋軸直角方向(海側)に変形し,海側のサイドブロックに接触しており,ゴム支承表面の被覆ゴムに剥がれが確認された。山側面においても,サイドブロックに接触した痕跡が確認された。

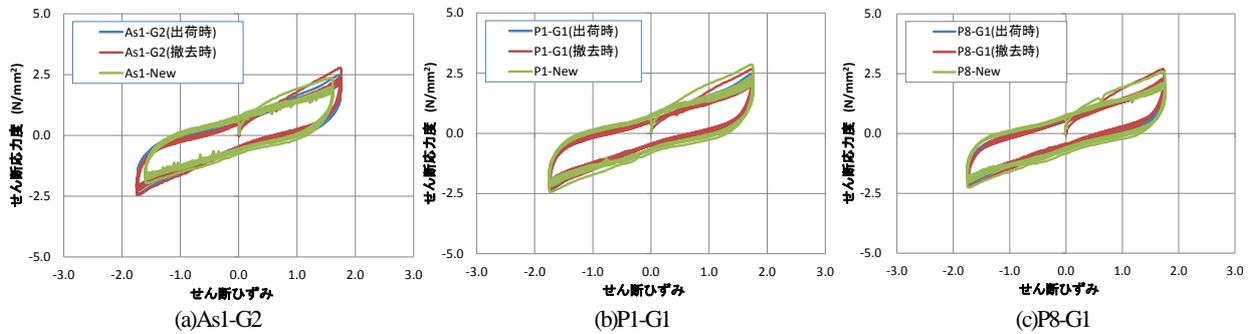
図-4 有効設計変位におけるせん断応力度とせん断ひずみの関係

等価剛性については、As1-G2 と P8-G1 において、出荷時よりも本試験時の方が大きくなる傾向にあった。一方、P1-G1 では、出荷時から大きな変化はなかった。

等価減衰定数については、いずれの支承も出荷時よりも本試験時の方が小さくなる傾向にあった。したがって、出荷時よりも減衰能が低下していると考えられる。

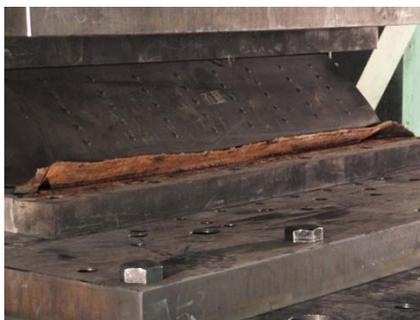
写真-1 有効設計変位時のせん断変形の状況 (P1-G1)

P1-G1 支承のせん断ひずみ175%を与えた時の状況を写真-1に示す。き裂はゴム本体内部に進行しており、下鋼板が露出し、さびが浮いている状況を確認できる。このため撤去支承では、水平荷重とせん断ひずみの関係における履歴ループの面積が小さくなったものと考えられる。

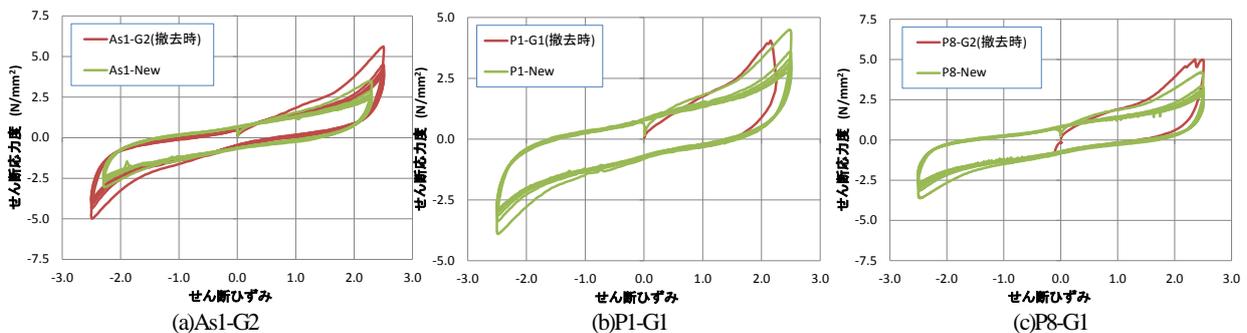
図-7 設計限界変位におけるせん断応力度とせん断ひずみの関係

New を対象に、レベル2地震時の許容ひずみに相当する水平変位を正負交番荷重により与えた。水平荷重と水平変位の関係を図-7に、As1-G2の等価剛性の変化を図-8に、As1-G2の等価減衰定数の変化を図-9に示す。As1-G2, As1-Newについては、ともに安定した履歴を示した。As1-G2の方が剛性が大きくなっていることがわかる。

P1-G1については、1サイクル目の正方向の加振の途中、せん断ひずみ216%で、上鋼板と内部鋼板の間のゴム層で破断が発生し、設計限界変位に相当するせん断ひずみ250%に至らずに試験を終了した。P1-Newについては、安定した履歴を示した。

P8-G2についても、1サイクル目の正方向の加振の途中、せん断ひずみ236%で、上鋼板と内部鋼板の間のゴム層で破断が発生し、設計限界変位に相当するせん断ひずみ250%に至らずに試験を終了した。P8-Newについては、安定した履歴を示した。

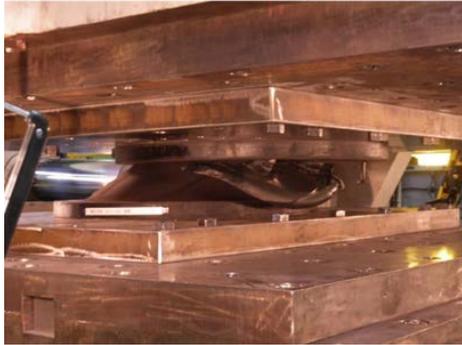
写真-2 破断直後の状況 (As1-G2)

水平せん断力によって支承部の機能が失われる状態の評価するために、せん断ひずみ250%試験で破断しなかったAs1-G2支承を対象に水平変位を単調荷重によって与えた。As1-G2の水平荷重とせん断ひずみの関係を図-10に示す。As1-G2は水平荷重2264kN、せん断ひずみ276%において、写真-2に示すように上鋼板と内部鋼板の間のゴム部で破断した。なお、破断時の水平荷重は

設計上のせん断ひずみ 250%時の水平荷重を 2 倍以上、上回るものである。

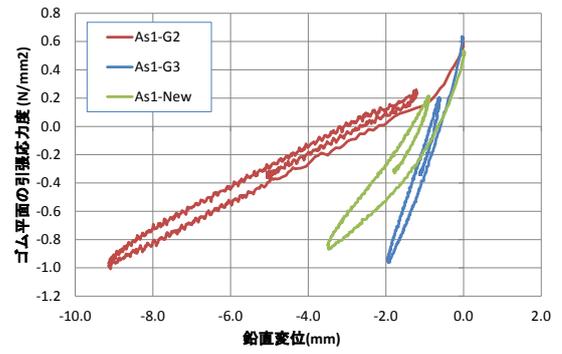
図-11 引張応力度と鉛直変位の関係 (許容引張応力度の 1/2 載荷)

図-11 より、引張剛性は As1-New と比べて、As1-G2 では小さく、As1-G3 では大きくなった。新規支承より引張剛性が大きくなった As1-G3 では、ゴム材料の特性に変化により引張剛性が増加した可能性がある。また、新規支承より引張剛性が小さくなった As1-G2 では、内部鋼板と加硫ゴムの剥離など何らかの変状が生じている可能性があると考えられる。

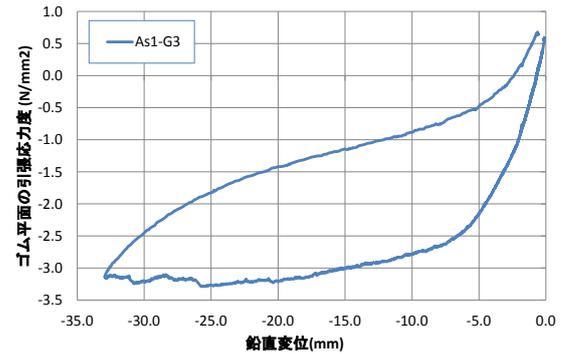
図-12 引張応力度と鉛直変位の関係 (終局に至るまで載荷)

する鉛直荷重 700kN では、まだ降伏には至っておらず、鉛直荷重 900kN(引張応力度 2.5N/mm^2)程度で降伏に至ったことがわかる。

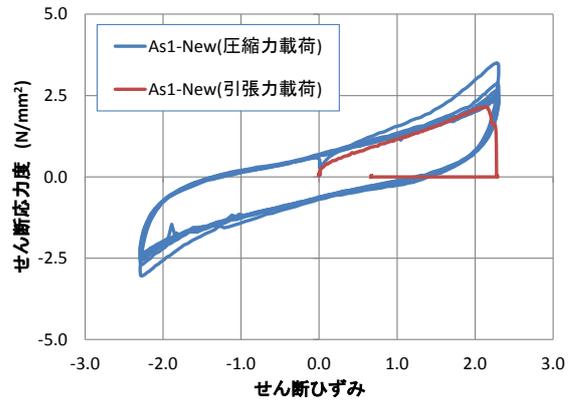
図-13 圧縮力載荷時と引張力載荷時の水平荷重とせん断ひずみの関係

当する引張力載荷時の水平荷重とせん断ひずみの関係を図-13に示す。正負交番載荷の1回目の正方向の加振途中に、せん断ひずみ236%で破断に至った。As1-Newは設計死荷重相当の圧縮応力を載荷した状態では、せん断ひずみ250%の6回繰返し載荷を行うことができたが、許容引張応力度相当の鉛直引張力が作用した状態では、せん断ひずみ250%に至らず破断する結果となった。

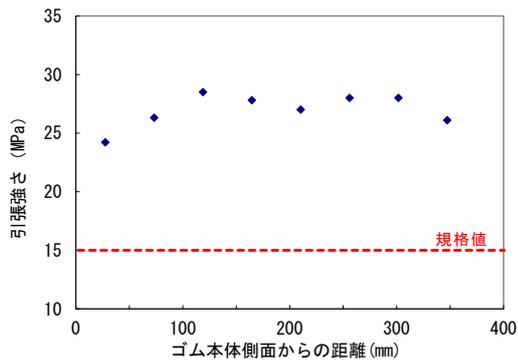
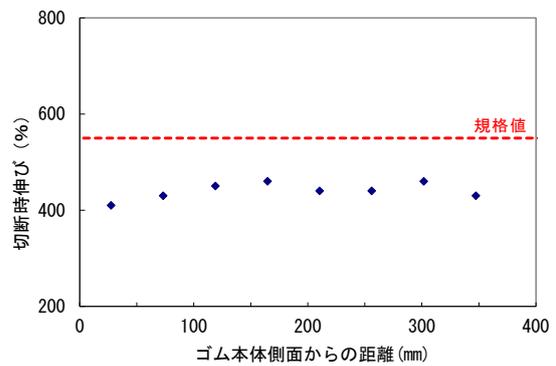
図-15 引張強さと破断時伸び(As1-G1)

引張強さについては、すべての支承において規格値15N/mm²以上を満足したが、破断時伸びについては規格値550%を満足するものは無かった。これは参考文献5)に示される仙台東部道路、仙台北部道路で供用されていた支承の試験結果と同様の傾向である。表面からの距離との関係では、表面近くにおいて引張強さ、破断伸びがやや低下する傾向が示された。

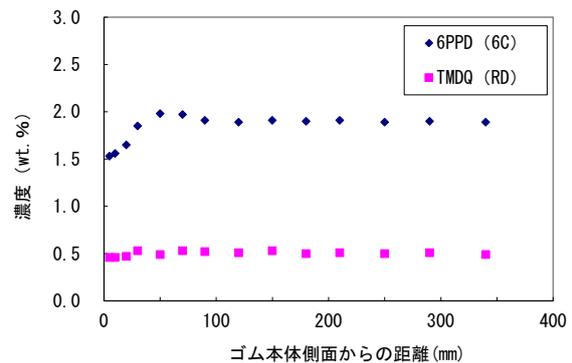
図-19 老化防止剤残量(As1-G1)

老化防止剤には、主にオゾン劣化防止剤としてゴムに配合されている6PPDと、主に耐熱老化防止剤としてゴムに配合されているTMDQの2種類がある。これらの老化防止剤を抽出するためにGC/MS(ガスクロマトフラフィー質量分析計)で定性試験を行い、GC(ガスクロマトグラフ)で定量試験を行った。各支承の6PPD及びTMDQの濃度と表面からの距離の関係を図-19に示す。6PPDについては、表面から30mm程度の範囲において、濃度が低下している。これは、表面付近の6PPDが外部に析出しているためと考えられる。TMDQについては、表面からの距離に関係なく一定の濃度を保っていることがわかる。

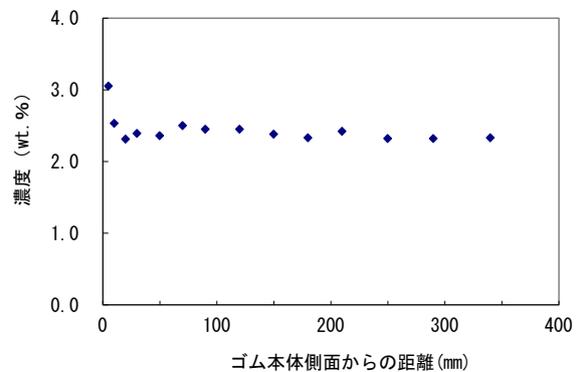
図-20 溶存酸素濃度分布(As1-G1)

溶存酸素量を評価するためにマイクロオーダーで酸素量試験を行った。溶存酸素濃度と表面からの距離の関係を図-20に示す。表面から20mm程度の範囲において、溶存酸素濃度が増加している。これは表面付近の酸化劣化によるものと考えられる。

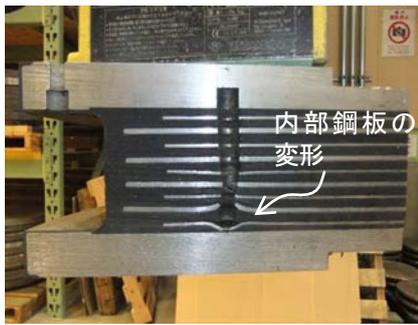
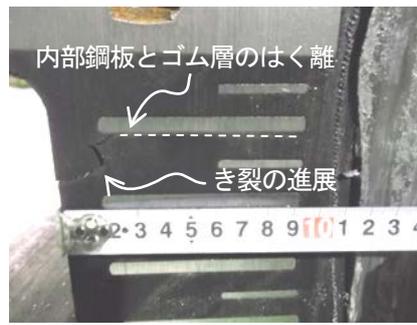
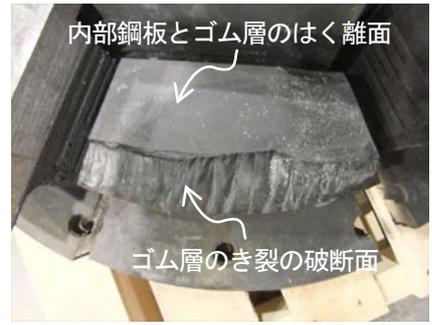
写真4 AsI-G1の切断面

地震により周囲41cmにわたりき裂が生じたAs1-G1支承は、表面に生じていたき裂は内部で内部鋼板とゴム層との境界に向かって屈曲して進展していたことがわかった。また、き裂が伸びていた内部鋼板とゴム層の間は一体化しておらず分離していた。

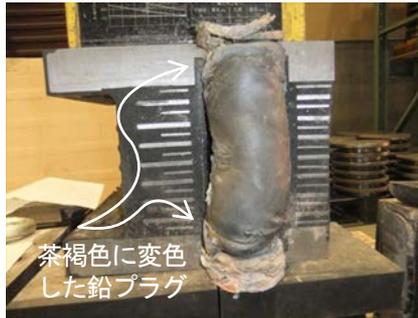
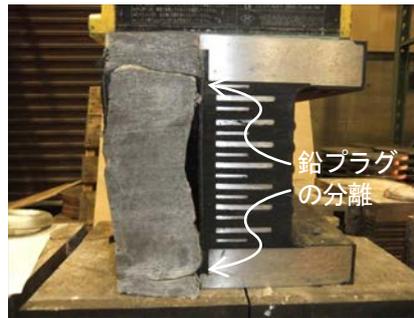
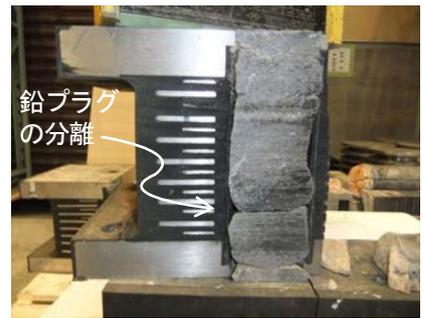
写真5 P1-G2の切断面

P1-G2支承の鉛プラグは茶褐色に変色している部分が見られ、上鋼板や下鋼板とゴム層の境界部で鉛塊の分離がみられた。茶褐色の物質を特定するために、蛍光 X

線分析により鉛の構成元素を分析し、X線回折分析により鉛の元素を同定した。分析の結果、茶褐色部の主成分は酸化鉛であることが明らかになった。また、鉛プラグと拘束スプリングの間に空隙がみられた。

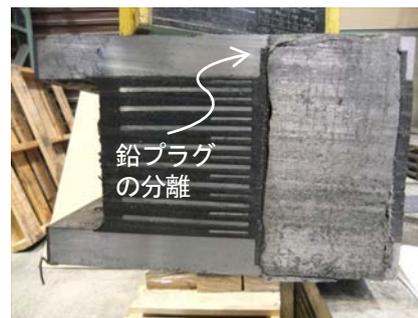
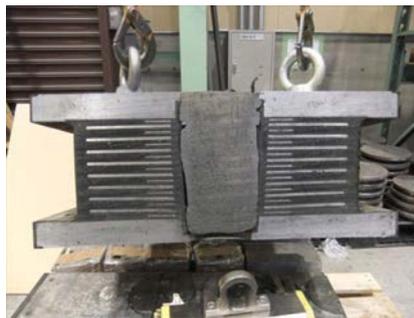
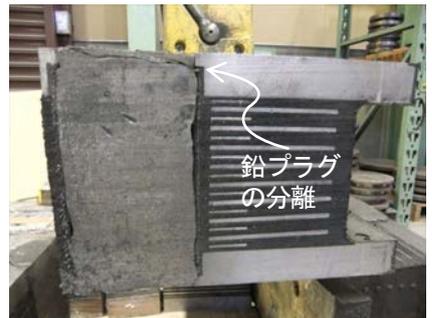
写真6 P8-G1の切断面

P8-G1 支承の鉛プラグは、鉛プラグに茶色の変色はみられなかったが、鉛プラグの上面や下面に鉛塊の分離がみられた。
