液状化に起因する上下水道管路の被害特性など に関する調査 (その2 上水道)

Hearing investigation for damage on water and sewage systems after the 2011 Tohoku off-the pacific coast, Japan, earthquake - Part II : Water supply system

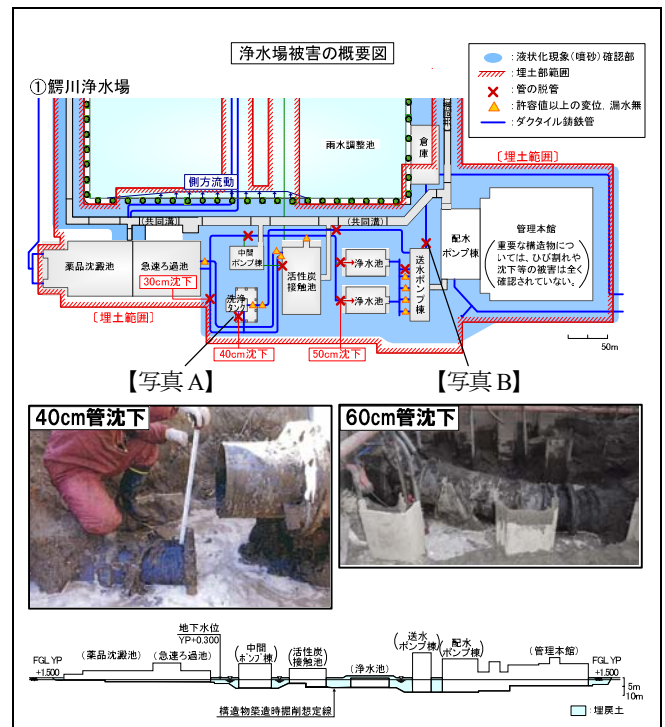
図-2 鰐川浄水場の管路被害の状況

主な被害は、図-2に示すように施設間を連絡する管路

の特に構造物との接続部において生じた。これらの被害は他の浄水場や下水処理場でも多く確認されているが、その被害要因は、構造物構築時の埋土材料の液状化と、場内にある雨水調整池護岸崩壊による側方流動と考えられている。管理棟やポンプ棟などの建築構造物や池状構造物においては、ひび割れや構造全体の変位（浮上、沈下など）などの被害は全く確認されていない。なお、構造物周辺の埋土材料の液状化は茨城県その他施設でも確認されている¹⁵⁾。

- 構造物取り合い部の管路の継手や伸縮可とう管の抜けによる漏水、および噴砂侵入が多発した。
- 膨大な量の噴砂・噴水がにより地上からの被害箇所特定が困難だったため、全路線開削工事により確認せざるを得なかった。
- 掘削深さが大きく、大規模な土留工事を必要とした。
- 被害管路を介して噴砂が池状構造物内に侵入した。

図-2に示す管路被害は継手部の損傷であり、管体破損被害は確認されていない。被害のあった継手の種類はダクタイル鋳鉄管のメカニカル継手（K型、A型など）やフランジ継手形式の管路であり、耐震性適合基準では、いずれも非耐震管路に評価されている。

また、被害のあった伸縮可とう管は構造物と管路の相対変位に追随することを目的に設置されているが、許容伸縮量を大きく上回る沈下量が生じたことにより脱管したと考えられる。

応急復旧では被害が甚大であった既設管路は使用せず、仮設管路を地上に布設した。本復旧では全主要管路の耐震管路への布設替えを行い、管周辺には碎石による埋戻しを行うとともに、構造物との接続部には許容変位量が大きく脱管しにくい伸縮可とう管を設置した。

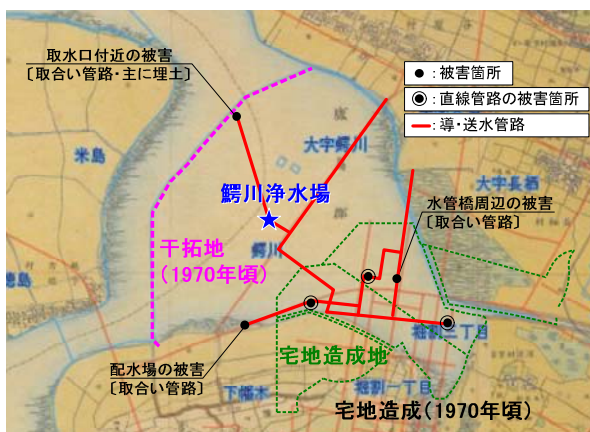
図-3 鹿行広域用水供給事業の場外管路の被害状況¹⁹⁾

鰐川浄水場を運営する鹿行広域用水供給事業の場外管路の被害は、全体で15箇所確認されているが、全てダクタイル鋳鉄管路K型φ400mm、600mmの継手の漏水被害であり、管体被害は確認されていない。

この15箇所の被害の内、特に被害が集中した、鰐川浄水場と同時期に干拓された地盤地域における被害状況を図-3に示す。これらの被害6箇所は全て液状化によるものと考えられており、この内3箇所は構造物との接続部での埋土材料の液状化による沈下や、水管橋橋台周りの局所的な側方流動等が要因と考えられる。残り3箇所は宅地造成地の液状化による直線管路部の被害である。これら場外管路の被害は、前項の鰐川浄水場の被害と比べ被害件数（率）が少なく、被害が生じた箇所の特定が比較的容易だったこともあり、復旧は数日で完了している。

復旧方法として、水管橋は被害が甚大であったため地上部に仮設管路を布設し、直線管路部においては、比較的被害が軽度であったため被害のあった継手部の補修を行い本復旧としている。

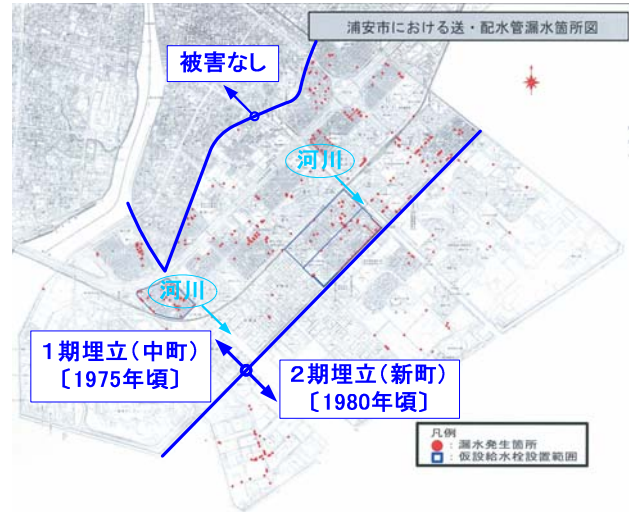
図-4 浦安市埋立地区の管路被害状況⁹⁾

図-4に示す浦安地区の漏水は全て埋立地において生じ、千葉県の埋立地での被害の80%（607件）がこの地区に集中している。この地区内では、特に第一期、第二期埋立地である中町および新町に被害が生じ、第一期埋立地の被害が多い。この被害により33000世帯が断水し、応急給水が完了するまでに約20日、応急復旧が完了し水道水の断水が解消されるまでに約1ヶ月を要した。

漏水箇所607件の内訳は、口径75mm以上600mm未満の配水管の被害が360件であり（その他は200mm以下の給水管）、その内、管体からの漏水は321件、仕切弁などの附属施設からのからの漏水は38件、水管橋からの漏水は1件である。仕切り弁からの漏水にはフランジ継手からの漏水も含まれる。

配水管の管体から漏水を生じた321件の管種、口径、継ぎ手形式などの内訳を表-2に示す。管体からの漏水の要因は、その多くがダクタイル鋳鉄管路の継手部での“ゆるみ”“脱管”であり、継手形式がT型、A型の被害割合が大きく、K型の割合は小さい。S型やNS型などの耐震管路の被害は生じていない。

ヒアリングによると、これらの被害箇所は直線管路部の継手箇所が多く生じているようであり、被害要因の1つとして、**図-4**に示す埋立地盤の側方流動の影響が考えられている。曲管、異形管部や構造物との接続部などの特殊部の継手箇所は、管内水圧の衝撃圧による継手の抜き出し防止を目的として設置されていた離脱防止金具の効果もあり、顕著な被害はなかった。また、管体の破損被害はほとんどなかった。

応急復旧にあたっては、既設管路の継手部の補修により対応する路線が多かったが、被害が集中した路線では地上部に仮設管路を布設した。これら復旧に際しては、被害件数が膨大なことと液状化による多量の噴砂や噴水が作業の障害となるなどの問題が生じた。

本復旧にあたっては、浦安市の全送配水管路延長300kmのうち被害の集中した路線（約13.5km）について耐震管路への布設替えを実施し、水管橋は補修工事が行われている。

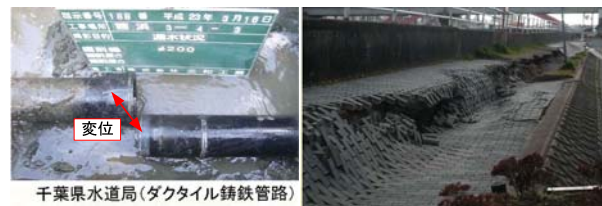
写真-3 管路の被害状況 写真-4 護岸周辺状況

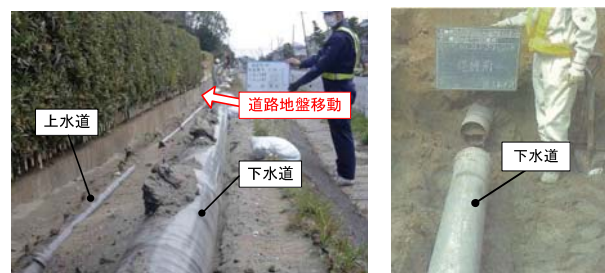
市全体の上水道配水管被害延長は26kmであり、総延長約300kmに対して約8.7%の被害率である。このうち被害が最も大きかった日の出地区では、**図-5**に示すように、特に液状化現象が顕著であった4～6丁目、8丁目（南側）においてほぼ全延長分の管路の災害復旧工事が必要となった。この地区での被害は、ほとんどが小口径（φ50mm～150mm程度）の塩化ビニル管（RR継手：ゴム輪継手）の継手部の抜け、塩化ビニル管（TS継手：接着継手）の継手部の破損などである。その要因は液状化により塩ビ管が全延長に渡って大きく浮上、水平変位したことが考えられる。

1～3丁目、7丁目、8丁目（北側）では38箇所の塩化ビニル管の継手から漏水が生じ、4～6丁目、8丁目（南側）の被害に比べ軽微である。また、日の出地区にはダクタイル鋳鉄管（K型、φ200mm～400mm）もおおよそ2kmが布設されていたが、直線管路部において3箇所の

写真5 潮来市日の出地区の管路被害状況

継手からの漏水被害が報告されている。応急復旧については、壊滅的な被害のあった4～6丁目、8丁目（南側）ではほぼ全路線において地上部への仮設管路が布設され、被害が比較的少なかった1～3、7丁目、8丁目（北側）では、継手部の補修が行われた。

本復旧は、壊滅的な被害のあった4～6丁目、8丁目（南側）では、口径に応じて耐震型のダクタイル鋳鉄管やポリエチレン管への全面更新が行われている。これらの復旧にあたっては、道路の復旧工事と工事時期などの調整が行われていて、地震後の本格的な復旧が行われていない状態の道路が多く見られた。

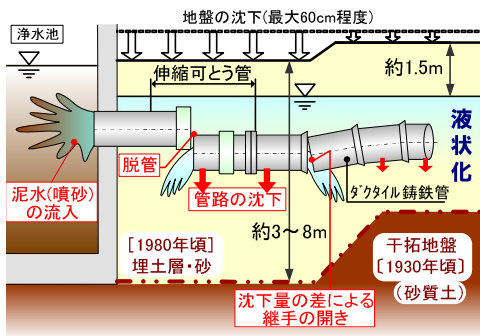
図-6 管路被害と液状化イメージ図（場内管路・鱈川浄水場）

図-6に示すように、液状化は構造物周辺部の埋戻し層で生じ、それに伴う地盤沈下（最大1m程度）と管路基礎地盤の支持力低下が、管路が大きく沈下（最大80cm）した要因と考えられる。沈下は地下水位と管路の位置に関わらず全ての管路で発生しており、液状化地盤に比べ単位体積重量が軽い管路であっても大きく沈下していることが特徴的である。なお、周辺の田畑（干拓地）では顕著な液状化は確認されておらず、浄水場内の局所的な液状化による被害が、水道システム全体に大きく影響したことは注目すべきである。

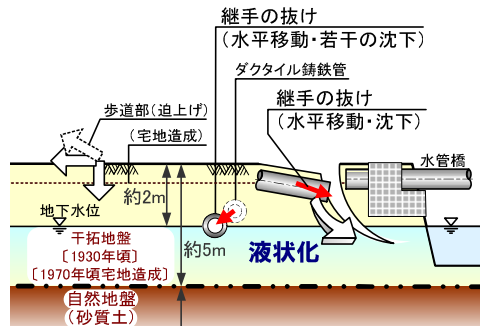
図-7 管路被害と液状化イメージ図
（場外管路・鱈川浄水場周辺）

図-7に示すように、直線管路部の被害は、干拓地盤上に宅地造成が行われた地盤での様な液状化により生じたものと考えられる。管路周辺の埋土材の液状化によると考えられる地盤沈下も確認されたが、その直下の管路被害は確認されなかった。多くの管路が地下水位より上方にあったが、抜けなどの被害が生じており、液状化地盤に比べ単位体積重量が軽い管路であっても沈下傾向が確認された。また、護岸周辺では液状化にともなう側方流動と思われる現象により、水管橋取り合い管路部にも甚大な被害が生じた。

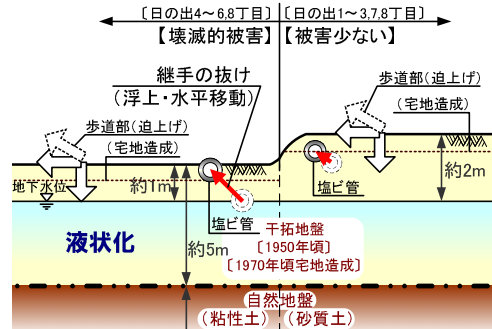
図-8 管路被害と液状化イメージ図（場外管路・日の出地区）

図-8に示すように、直線管路部の被害は干拓地盤上に宅地造成が行われた地盤での様な液状化により生じたものと考えられる。その造成高さの違いにより被害の程度が大きく異なり、塩化ビニル管の浮上被害には非液状化層厚の影響が比較的大きい可能性がある。

特徴的な現象として、液状化とそれに伴う道路地盤の著しい水平移動により、塩化ビニル管も大きく水平変位していること、地表面まで浮上していることが挙げられる（他にも同様の被害報告²¹⁾）。特に路盤厚の小さい歩道部での液状化現象が顕著であったが、管路被害も同様の傾向があった。被害が甚大な4~6丁目、8丁目（南側）の被害件数は、既往の被害件数予測式²²⁾による評価値をオーダ的にも大きく上回る壊滅的な被害であり、既往の評価式によりこの地域の被害件数を想定することは困難と考える。

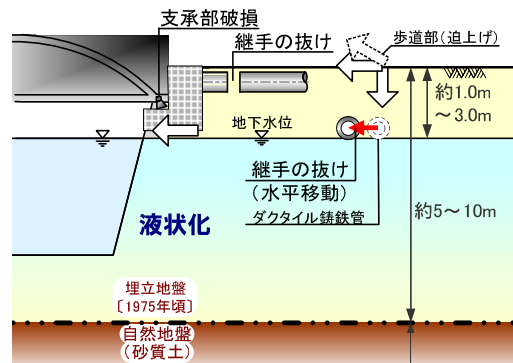
図-9 管路被害と液状化イメージ図（場外管路・浦安市）

図-9に示すように、直線管路部の被害は埋立て地盤での液状化による側方流動に起因すると考えられる。特に、道路地盤や歩道地盤の突き上げ現象、迫り上げ現象¹²⁾²⁰⁾による管路被害への影響も大きいと考える。

管路の多くは、地下水位付近あるいは以浅にあったと考えられるが、主に水平移動による被害であり、顕著な浮上や沈下被害は確認されていない。被害件数は液状化による地盤沈下量と比例しており、沈下量 10~30cm の箇所での被害が最も多い²⁾。

水管橋では水管橋橋台の移動により、側方流動の影響を受け、支承部破損等の被害が生じた。
