# ゴム支承の損傷メカニズムに関する基礎的検証

**Key Words** : lead rubber bearing, damaging mechanism, plastic strain

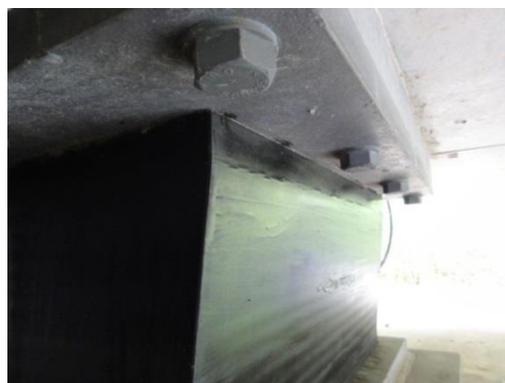
写真-1 LRB ゴムきれつ

きれつは写真-1に示すようにゴム表面に発生する。この事例は被覆ゴムに生じているものであるが、桁伸縮によるひずみ変形で引張応力が大きく生じている部分で起きていると考えられる。また天然ゴムの場合は耐オゾン抵抗性に乏しいため、オゾン劣化に起因するきれつの可能性もある。

これらの損傷に対する補修としては、オゾン劣化によるきれつ進行を抑制するための補修材塗布がなされている程度で、それ以外は取替え以外の補修方法がないために「経過観察」の点検判定となっているものがほとんどである。しかしながら、ゴム側面ふくれや鉛突出は鉛プラグ自体が内部で損傷していることを示唆しており、設計で考慮する減衰性能を満足しない可能性がある。加えて地震のような大変形を受けずに損傷が発生していることから、桁の温度伸縮によるひずみ変形（最大70%ひずみ、以下「温度変形」と呼ぶ。）のみで起こっているものと考えられる。

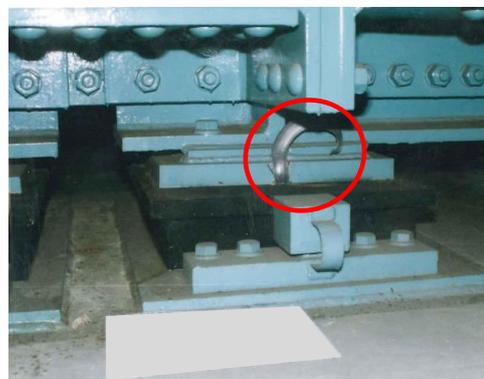
写真-2 鉛突出（上面から）

文字どおり鉛プラグが支承より外へ突出するものであるが、損傷パターンには2種類ある。一つは支承上面から鉛が出るもの（写真-2）で、他方は側面からの押し出し（写真-3）である。

前者の要因は、フランジ幅の狭い鋼板桁での支承取替えの際に、ソールプレートフランジ幅に合わせることで多く、一部の鉛プラグがソールプレートに覆蓋されないため、上載荷重が鉛プラグに対して不均一にかかる影響により突出に至るものと推定される。後者は、鉛プラグから支承側面までの縁端距離が小さい場合、その方向の拘束圧が相対的に小さくなることから、地震力もしくは桁の温度伸縮に伴うせん断変形を受けると鉛が拘束力

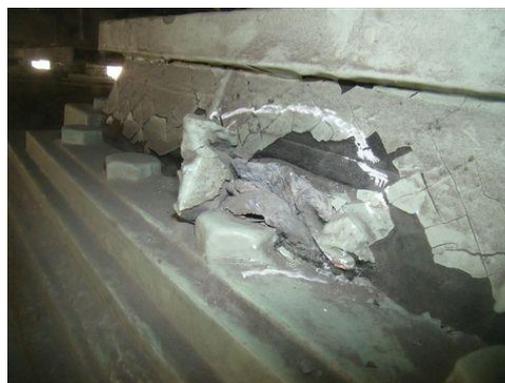
写真-3 鉛突出（側面から）

の小さい側へ押し出され、それが繰り返されることで最終的にはゴムを破って側面から突出すると考えられる。

文献1)におけるLRBを用いて損傷状況の観察を行った。供用中の損傷は写真-3に示すとおり、側面からの突出が供用（取替え）後13年で発見されている。この支承の特徴として、図-2に示すように橋軸方向の鉛プラグと支承側面の縁端距離がプラグ径よりも小さい構造となっている。

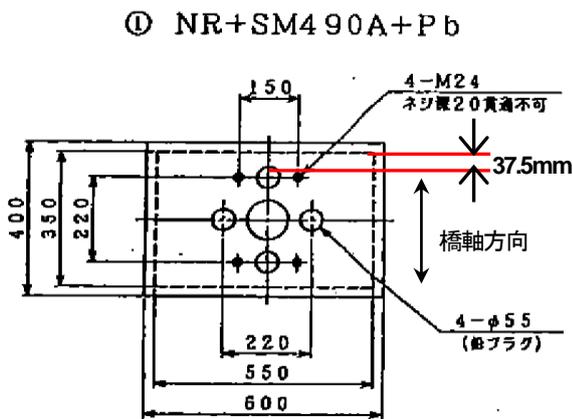
図-2 劣化損傷 LRB 平面図

ることから、前述のとおり拘束圧の差異及び繰り返し温度変形によって突出へ至ったものと考えられる。

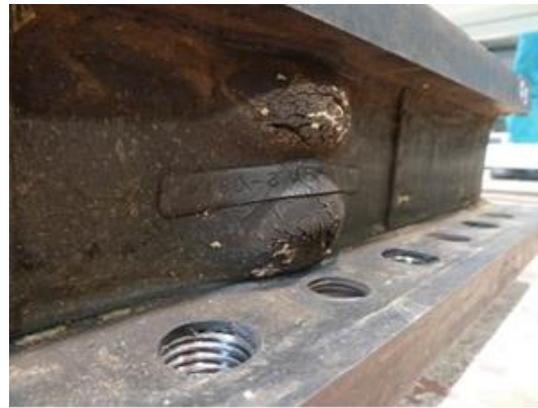
写真-4 载荷試験後の支承外観

次に、载荷試験後の外観を写真-4に、鉛プラグ位置にて切断したものを写真-5に示す。これは常時試験（70%ひずみで50年相当の正負交番载荷）を完了させた後の試験体である。鉛プラグが破断していると同時に支承側面への飛び出しも確認される。これらの要因は以下のように推定される。

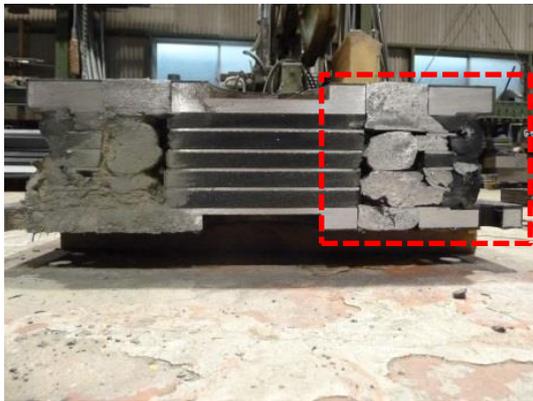
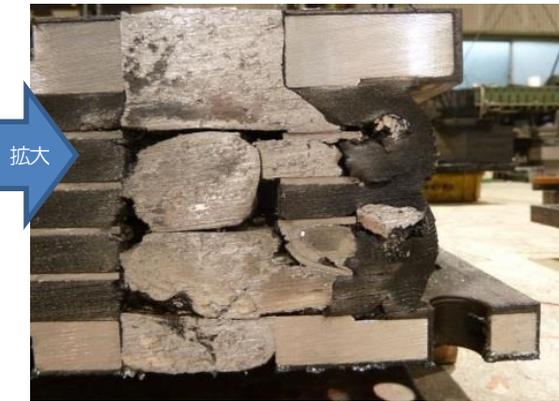
写真-5 载荷試験後の鉛プラグ損傷状況

- 橋梁用支承は一般的にゴム層が厚く、そのため鉛プラグの拘束力が弱くなり、支承のせん断変形時に鉛プラグは回転による引張を受ける。一方、上下鋼板部は拘束力が高いため純せん断となり、その境界面でき裂が発生する（図-3 参照）。これ

が繰り返されることできれつが進展して破断に至り、複数箇所で行われることにより鉛プラグは砂利状になる。

- 繰り返しせん断変形により拘束圧の弱い支承縁端側へ鉛が押し出された。

このことより、鉛は鋼板エッジとの接触位置において早いサイクルできれつが発生する可能性があると考えられる。温度変形の繰り返しごとに同一位置に引張場が生じることとなれば、きれつが進展し破断へ至ることが想定される。写真-5の鉛プラグ破断位置は鋼板の近傍が多いことから、実現象とよく一致していると言える。

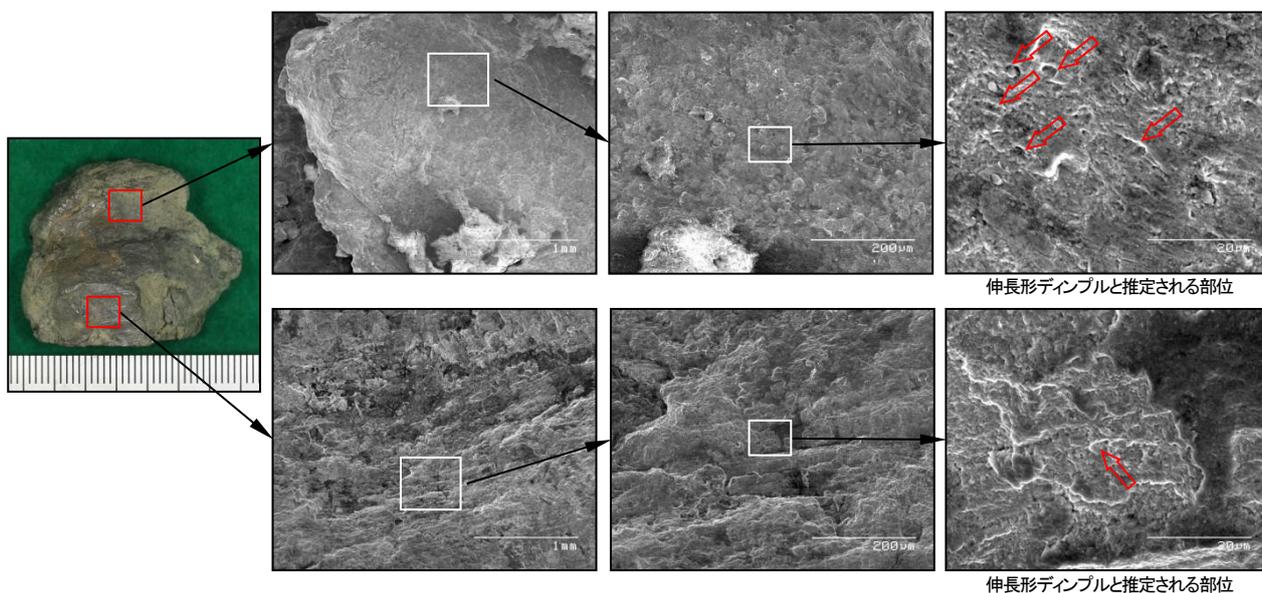
写真-6 破断面のSEM観察結果

切断後の供試体から損傷した鉛を取出し、破断過程を推定することを目的として破断面を走査型電子顕微鏡 (SEM) を用いて観察した。観察結果を写真-6に示す。

表面には所々に過大なせん断力による延性破壊であることを示す伸長形ディンプルと見られる模様が確認された。しかし、その伸長形ディンプルも明瞭なものは少なく、凹凸がすり減った様相を呈している。これは破断後も支承のせん断変形による擦動を繰り返し受けたことに

よることが考えられる。以上より、破断は供用時の温度変形により生じた可能性が高いものと推定されるが、その発生時期は不明である。

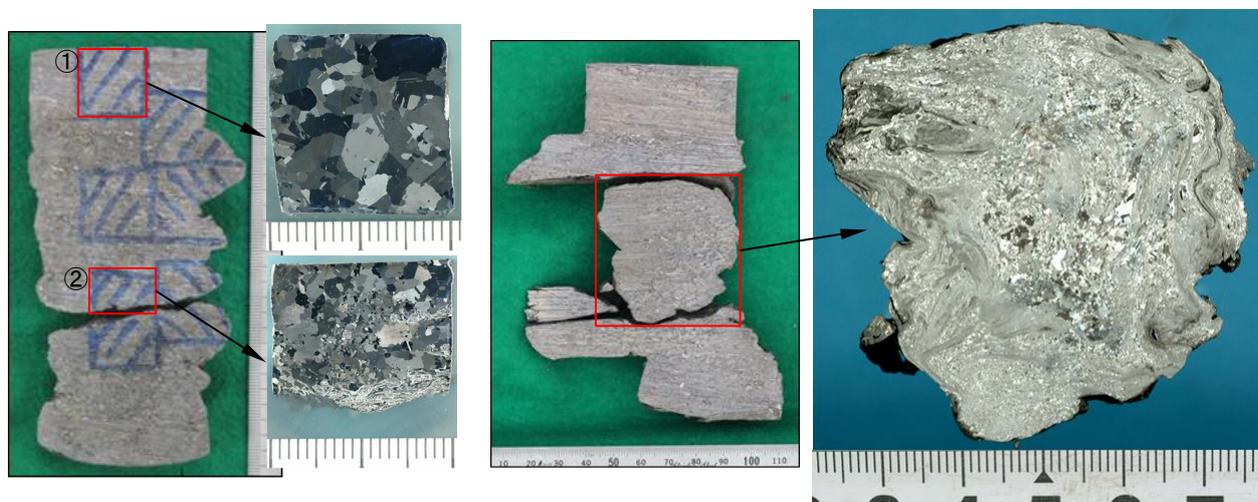
写真-7 切断面の結晶観察結果 (左: リファレンス支承 L1 試験後, 右: 劣化支承 L2 試験後)

リファレンス支承の結晶粒径は鋼板に拘束されて変形の少ない部分では大きく（位置①）、破断面近傍などの変形が大きい部分では小さくなっている（位置②）。また破断面やプラグくびれ部では結晶粒子の折り込みが認められることから、せん断による塑性変形が繰り返された結果、再結晶が不十分でひずみが解消されていないことがうかがえる。これより破断ひずみに至った箇所からきれつが生じ、それが進展することで破断したものと推定される。

一方、劣化支承においては、リファレンス支承の位置①に見られる初期の状態はほぼ見られず、結晶粒径は非常に小さい。またプラグ外縁部や破断面は目視で粒径が確認できない状態である。これは鉛プラグ全体が20年近く温度変形を受けていたこととL2試験による非常に大きな塑性変形を受けたことにより、結晶を流動させたものと考えられる。

あるものの大変形を経験しているにもかかわらず破断部等を除き結晶流動は起こしていないが、劣化支承は全体的に流動が発生している。このことから、長期間の温度変形により結晶が流動し、十分に再結晶が進行せず粒径が小さい状態に留まるため、塑性ひずみが解消されず破断に至るものと推定される。

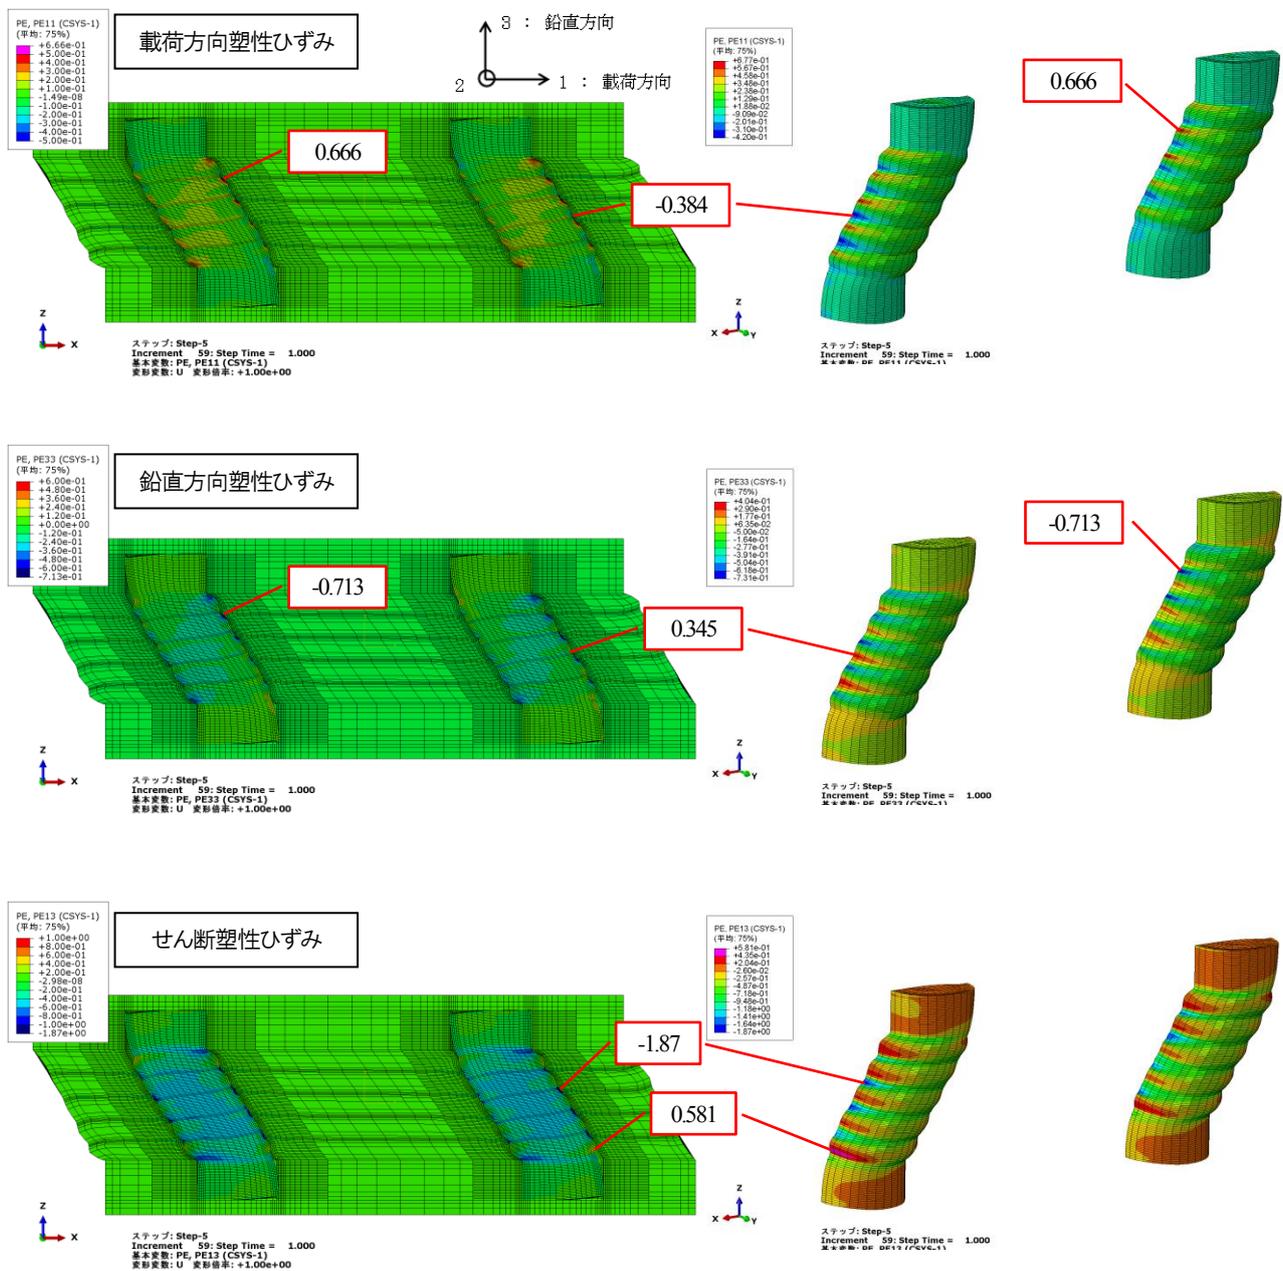
図-10 3/4 往復目における塑性ひずみコンター図(左: 支承断面, 右: 鉛プラグ矢視A)

図-10に橋軸方向変位負荷（STEP 3）時の3/4往復目における鉛プラグの塑性ひずみコンター図を示す。3/4往復目の鉛の変形において、上下鋼板及び内部鋼板のエッジと接触している部分に大きな塑性変形が発生していることが確認された。これは鋼板とゴムとの剛度の差が非常に大きいため、境界部の応力集中により生じるものと考えると理解がしやすい。

鉛の塑性ひずみはせん断方向だけではなく、荷荷方向及び鉛直方向にも発生していることから、純せん断とはなっておらず引張・圧縮場も生じていることがわかる。なお、引張方向である鉛の塑性ひずみの最大値は内部鋼

板エッジと接触している要素において0.666となっている。参考ながら、本解析で用いた鉛物性値（図-6）のベースとなっているひずみ速度0.01%/sの引張試験では、およそ35%ひずみで破断に至っている。本解析と引張試験では条件が異なるため単純な比較はできないものの、破断に至るひずみレベルに達している可能性はある。

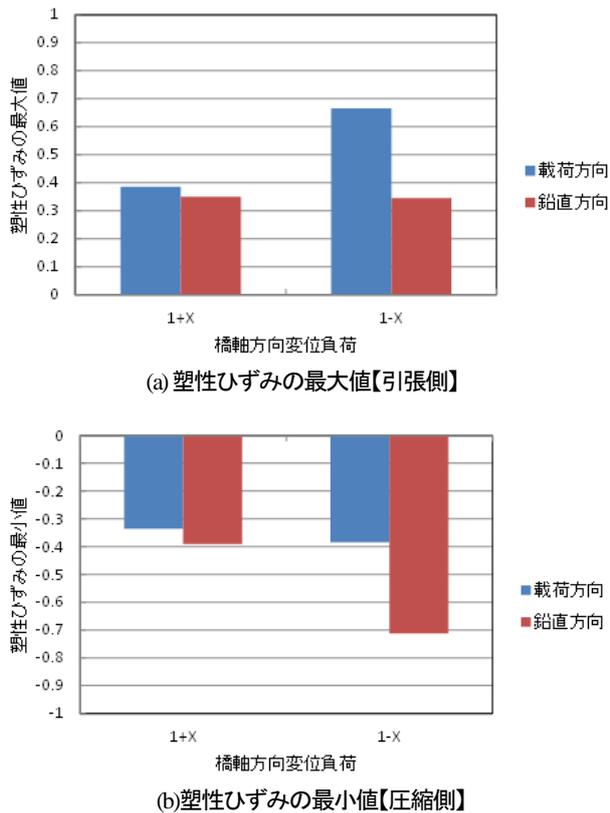
図-11 橋軸方向変位負荷 70%時の鉛プラグの塑性ひずみの比較

解析結果より、橋軸方向変位負荷70%ひずみ時における塑性ひずみの最大値（引張）及び最小値（圧縮）をプロットしたグラフを図-11に示す。ここで“1+X”は1往復目の往路+49mm（以下、「1/4往復目」と呼ぶ。）であり、“1-X”は3/4往復目である。

1/4往復目から3/4往復目へと解析（载荷）ステップが進むと、ひずみ量は増大している。特に引張に着目すると、载荷方向（水平方向）が厳しい側となっており、鉛プラグがこの方向に破断している実現象とも整合がとれていると言うこともできる。ここまでの結果のみで結論を導くことは困難だが、繰り返し温度変形による塑性ひずみ傾向を確認し、鉛プラグの損傷メカニズムを解明することが今後の課題である。
