# 東日本大震災による神栖市深芝・平泉地区の 採掘跡地における液状化被害の分析

橋本隆雄<sup>1</sup>・安田 進<sup>2</sup>・庄司 学<sup>3</sup>

**Key Words :** earthquake, liquefaction, groundwater level, mined areas

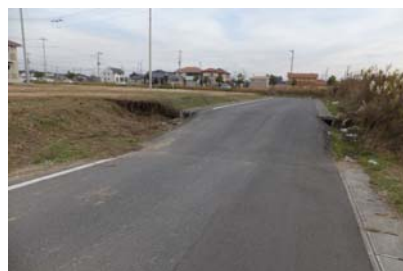
深芝・平泉地区は標高 5m 程度と微高地にあたる。過去に砂利採掘が随所で行われ、その後に区画整理が行われて道路と宅地が造られた。したがって、豊田・昭田地区と異なり、宅地に加えて道路部にも掘削跡地が点在している。この掘削跡地が地震時に液状化に伴って大きく沈下し、写真-2 及び写真-3 に示すように周囲の原地盤との間で段差が発生した。見かけ上、陥没が起きたようになり、この沈下量は 20～50cm 程度である。住民の方のアンケート<sup>5)</sup>によると噴水が発生したのは、本震時 31%，余震時 20%，噴水なし 49%となっており、他地区に比べて余震で発生したと答えた方の割合が多い。

写真-2 砂利採取跡地縁で発生した段差

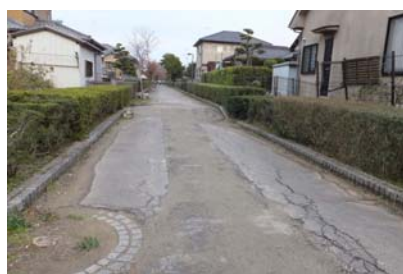
写真-3 砂利採掘跡地縁の段差が発生したために傾いた家屋

住宅の被害状況で多いのは半壊～大規模半壊であり、上述した他地区ほどは被害がひどくなかった。この中には写真-3に示すように掘削跡地の境界上に建っていて、家屋が地盤にめり込み沈下したというよりは、段差の発生によって傾いたのではないかと考えられる被害もあった。したがって、この地区では図-7(1)～(3)に示す3つのパターンがあったのではないかと考えられる。まず、掘削地内に家屋が建っている場合、地下水位が浅いと図-8のように家屋のめり込み沈下と地盤の圧縮沈下が発生したのに対し、地下水位が深い場合には図-7(1)に示すように地盤の圧縮沈下のみが発生したと考えられる。当然、

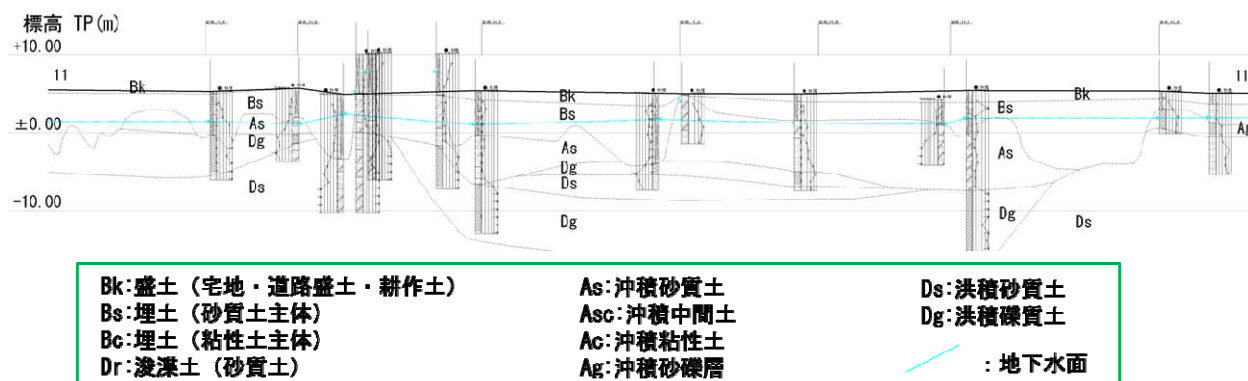
図-6 深芝・平泉地区の南北測線に沿った地質断面図<sup>5)</sup>

図-6にこの地区を南北に通る断面図を示す。採掘跡地不規則に分布し、その深さもまちまちである。地表面の標高が高いこともあり、地下水位はGL-2～3m程度と他

地区に比べて深い。原地盤は締まった砂層のため、採掘跡の埋戻し部で地下水位以下だけが液状化したものと考えられる。したがって、液状化した深度はGL-2m～GL-10m程度と考えられる。そして、地下水位がGL-3m程度と深い場合には、地下水位以下で液状化が発生しても

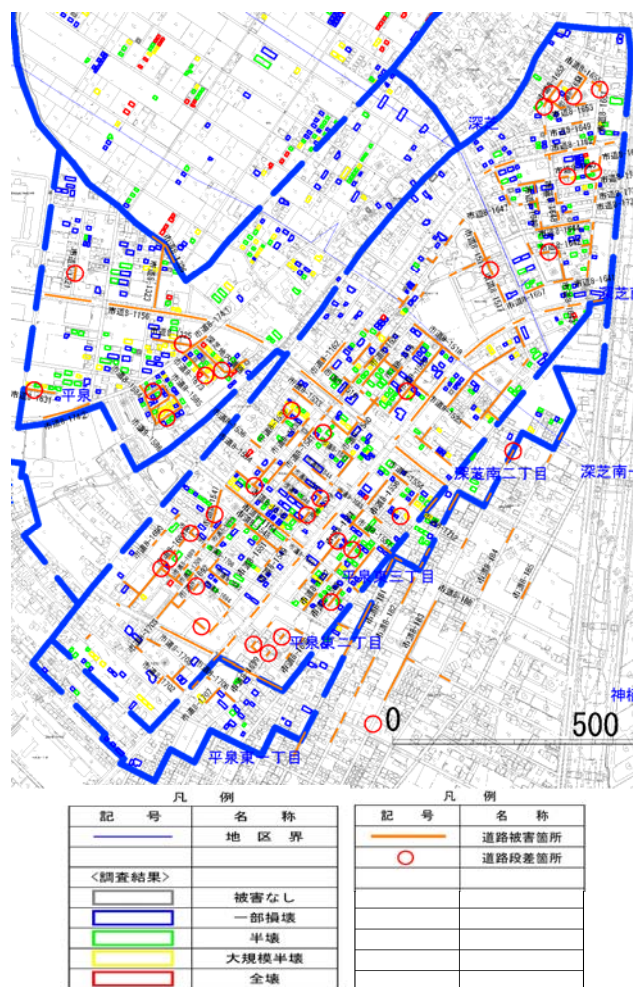
図-9 道路被害と建物被害の重ね図

図-9 は、震災直後に行った道路の縦断測量結果から道路縦断の変化が著しい段差等の被害箇所と罹災判定結果を重ねた図で、両者の被害箇所が一致している。写真-4 の航空写真に点在する採掘跡地とも相関が見られる。

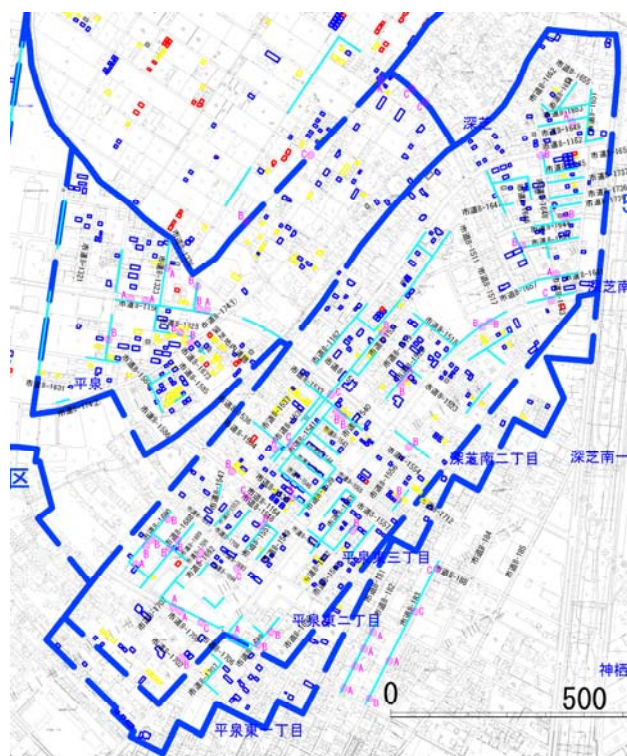
図-15 下水道被害箇所と建物被害箇所

図-15は、震災直後に行った下水道管内のカメラによる被害調査結果から、下水道被害が著しい箇所と罹災判定結果を重ねた図である。図-10に示した航空写真内に点在する採掘跡地との相関が見られる。

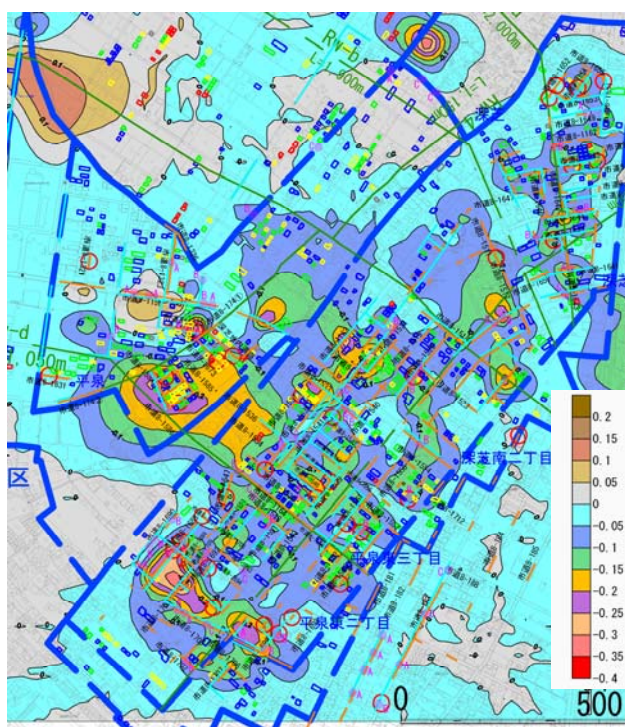
図-17 沈下量と下水道被害・建物被害の重ね図

マンホールは地表面と一緒に沈下したと仮定し、地震前後のマンホール高の測定結果の差分から図-17のように地盤沈下量を推定し標高コンター図を作成した。さらに震災直後に行った下水道の被害調査結果から、下水道被害箇所と罹災判定結果も重ねて示した。採掘跡地の際に顕著な下水道被害が多い相関が見られる。

さらに顕著な下水道被害箇所をピンク色●で示した。その結果、ピンク色●箇所は液状化に伴う下水道管の破損等の下水道被害箇所が採掘跡地との境界付近に生じていることが分かった。

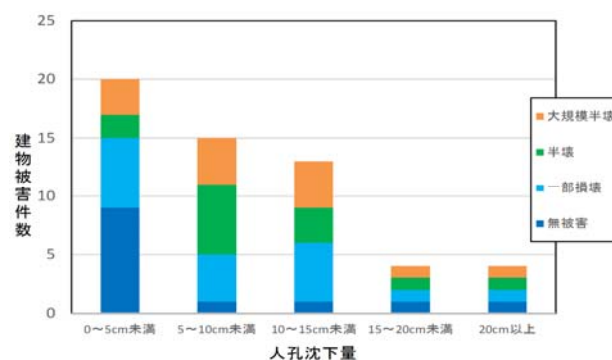
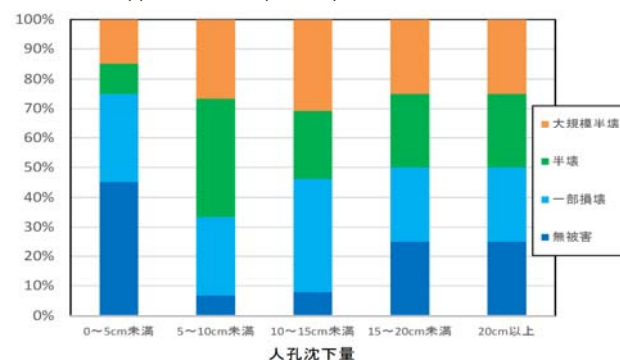
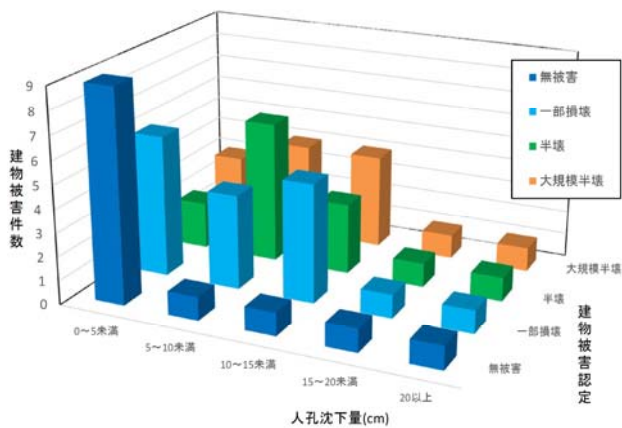
図-18 下水道被害(沈下量)と建物被害の関係

図-18 はこのピンク色●箇所(道路被害箇所、直近)に含まれる建物を被災判定別に集計した下水道被害程度(沈下量)と建物被害の関係である。このグラフから半壊以上の建物被害の割合は沈下量が 5cm 以上から大きくなっていることが分かる。

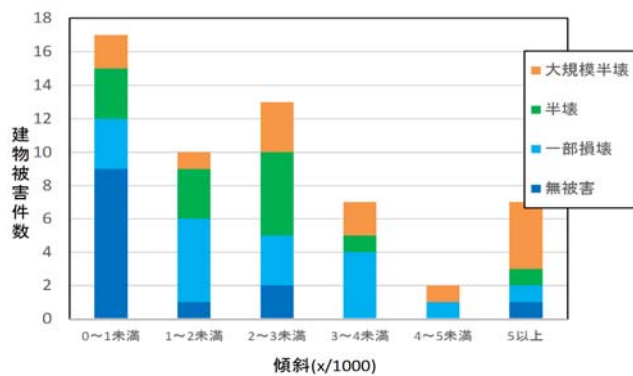
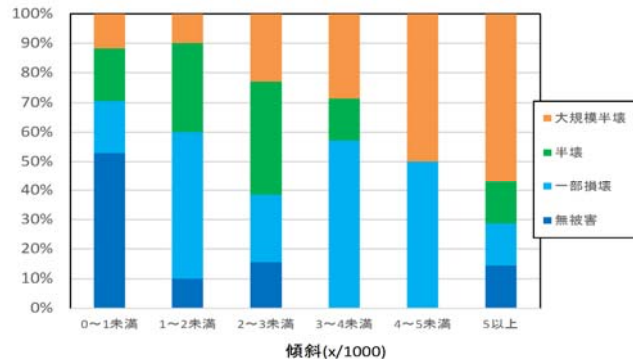
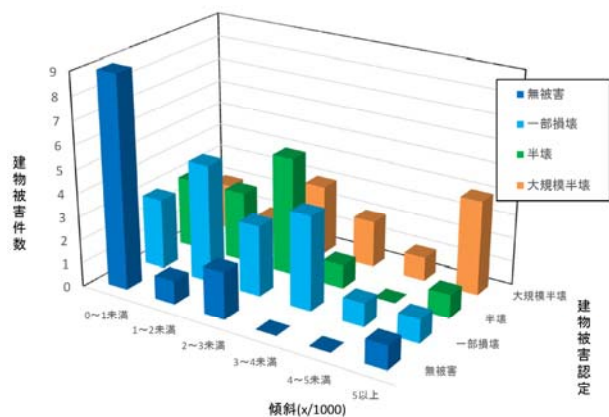
図-19 下水道被害(傾斜量)と建物被害の関係

次に図-17のように神戸市が行った地震後の下水道マンホールの測量計測から作成した標高コンター図から算出したピンク色●箇所(道路被害箇所、直近)に含まれる建物被害と下水道被害から求めた傾斜量と建物被害割合の関係を示す。このグラフから半壊以上の建物被害割合は下水道高さから求めた傾斜量が多いほど多い傾向があることが分かる。

ただし、建物被害は 1/1,000 未満で半壊が 3 割、無被害・一部損壊が 7 割を占め、1/1,000 以上で傾斜量が多いほど被害程度が大きくなるが、道路被害のように傾斜量が大きくならなかった。

この原因としては、マンホールの高さから傾斜量を計測しているために、道路のように段差による急激な勾配ではなく緩やかな勾配となったためと考えられる。

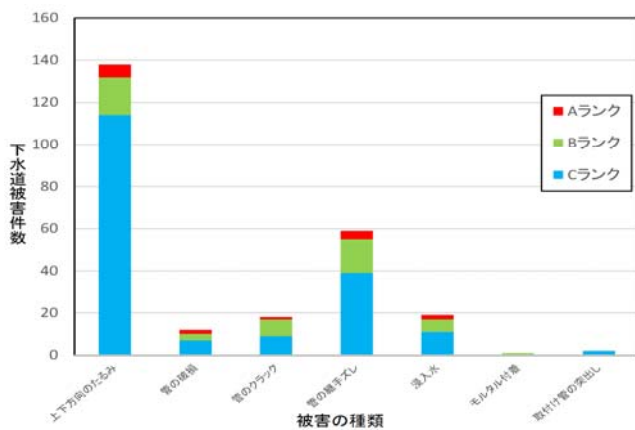
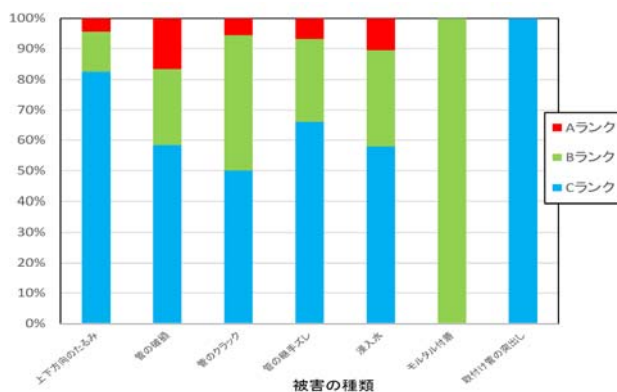
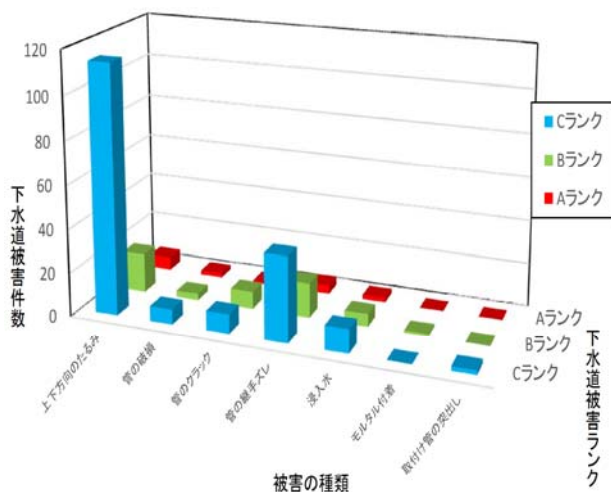
図-21 項目・ランク別の下水道被害と建物被害の関係

下水道被害を表-1に示すように、①上下方向のたわみ、②管のクラック、③管の継手ズレ、④注入水、⑤管の突出し、⑥モルタル付着と分け、被害程度をAランク、Bランク、Cランクに分けて示すと図-21のようになる。ただし、管の腐食がAランク23件あったが、地震による直接被害と考えられないため省略した。また油脂の付着と樹木根混入は件数うが無いために省略した。このグラフから下水道の被害件数は全体に上下方向のたわみと管の継手ズレが多く、Bランク以上の被害では管のクラック、管の破損、管の継手ズレ、侵入水の被害が多いことが分かる。

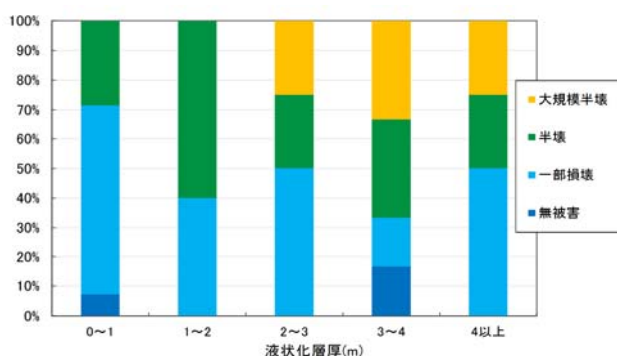
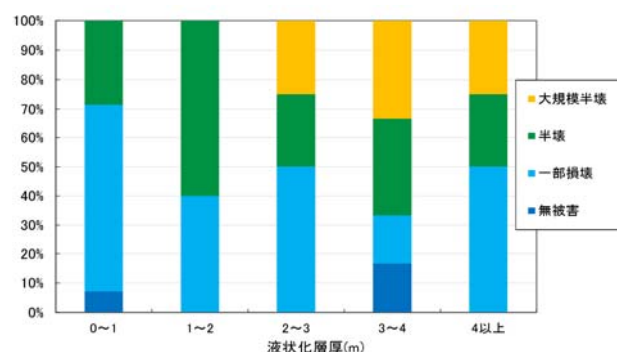
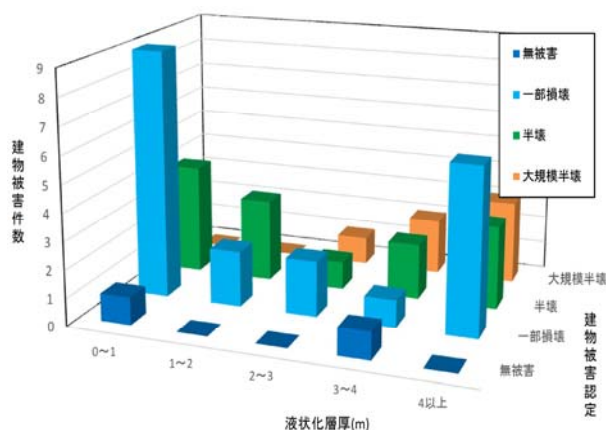
図-25 液状化層厚と建物被害の関係

た赤○箇所のに最も近い建物を採用している。図-25 はこの赤丸(道路被害箇所、直近)に含まれる建物を被災判定別に集計した液状化層厚と建物被害の関係である。

このグラフから建物被害は液状化層厚 1 m 以下でも 3 割程度半壊があるが、建物被害割合は液状化層厚が 1 m 以上で大きくなり、液状化層厚が大きいほど建物被害程度の割合が大きくなっていることが分かる。

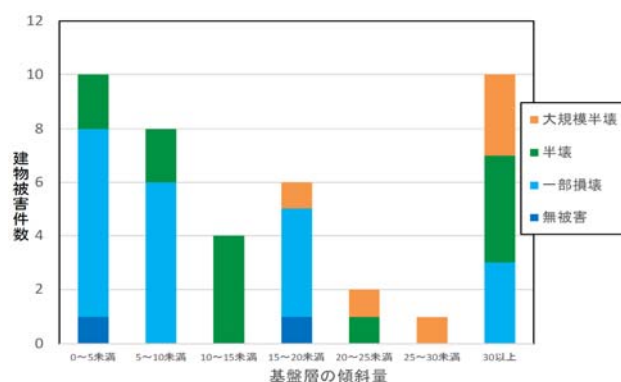
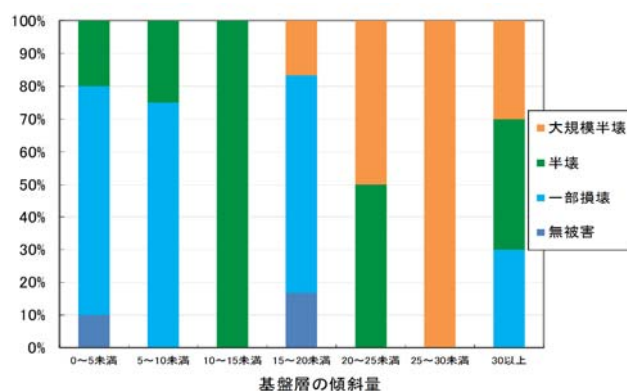
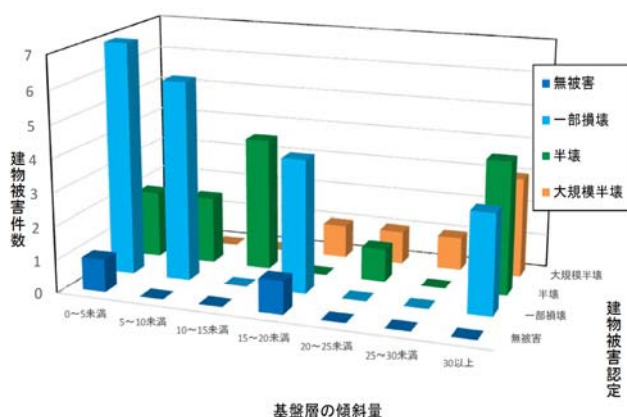
図-26 基盤層の傾斜量と建物被害の関係

基盤層の傾斜量は図-24 のようにボーリング調査や地表面探査から作成した地層断面図に FL 計算により地下水位以下の液状化対象層を緑色で示した後、その液状化対象層の下端部（緑色下のラインの勾配）を計測した。建物被害は段差があった赤○箇所のに最も近い建物を採用している。図-26 はこの赤丸(道路被害箇所、直近)に含まれる建物を被災判定別に集計した基盤層の傾斜量と建物被害の関係である。

このグラフから基盤層の傾斜量は 10/1,000 未満の建物被害は半壊が 2 割程度であるが、基盤層の傾斜量が大きいほど建物被害程度の割合が大きくなっていることが分かる。

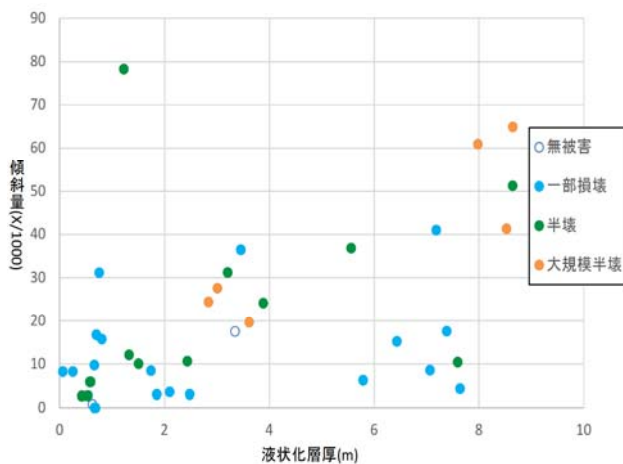
図-27 液状化層厚及び基盤層(液状化層下部)の傾斜量と建物被害の関係

液状化層厚と基盤層(液状化層下部)の傾斜量は図-26 のように比例の関係にある。建物被害は液状化層厚と基盤層の傾斜量が小さくても被害が大きいものがあるが、全体的に基盤層の傾斜量が大きいほど建物被害が大きい傾向があり、液状化層厚よりも傾斜量の影響を受けていることが分かる。
