# ネパール中部地震における 組積造建築物の被害とその対策法

**Key Words :** Gorkha earthquake, dried masonry, traditional masonry, experimental verification

## DAMAGE OF MASONRY DWELLINGS IN 2015 GORKHA EARTHQUAKE AND THEIR COUNTERMEASURE

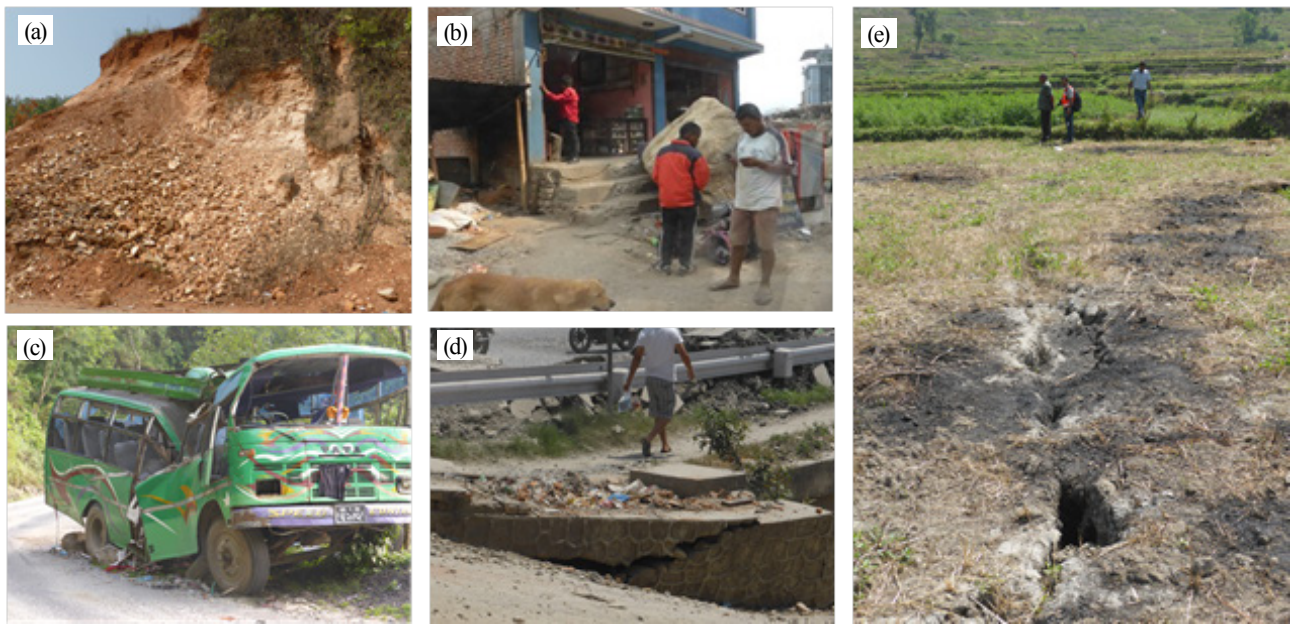
図-2 ネパール中部地震で発生した被害事例 ((a): 斜面崩壊, (b) (c): 落石による被害, (d): 道路の亀裂・陥没, (e): 大規模亀裂・液状化)

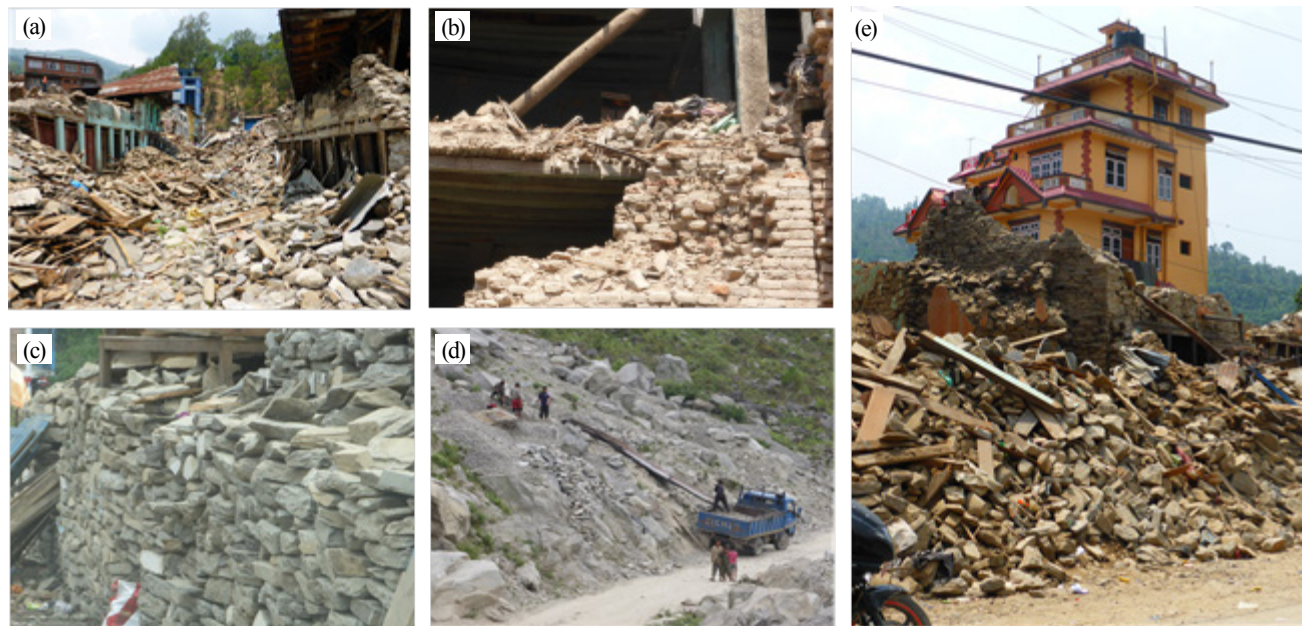
図-3 組積造構造物の崩壊事例 ((d)は斜面から石を採取している様子)

水平荷重に極めて脆弱であるという特徴を有しており、地震が発生すると、特に、マッドモルタルを接着剤に用いた構造や石やレンガを単に積み上げただけの組積造壁体は、小さな揺れであっても全体倒壊に至る可能性が高くなる。2015年ネパール中部地震においても同様であり、図-3に示すように、耐震補強されていない組積造建築物の多くが倒壊するに至った。この倒壊の原因は、これらの組積造建築物の多くが、工学的な専門知識を有さない人によって、短期間に造られていたために、地震荷重に対する材料強度が不十分であることに他ならない。また、歴史的な組積造建築物の地震リスクに関しては、事前の警鐘も存在していたが<sup>5)</sup>、対策が間に合わなかったのが

ネパール中部地震では、山岳部を中心として多くの組積造構造物が倒壊した。これらの構造は、図-3に示すように、近隣で調達できる石材を積み上げただけの構造（石造建築）や、レンガなどのブロックを接着性の低い

マッドモルタルにて接着した構造（レンガ構造等）であった。これらの構造に地震力のような繰り返し荷重が作用すると、石やブロックが不連続体に近い形で個々に振動し、最終的には建物全体として早い段階で大規模崩壊に至る、というものである。力学的に言えば、石・ブロック間の引張耐力の不足、という点に尽きる。

一方、コンクリート構造物や組積造とコンクリート構造を組み合わせたような建物の被害は極めて少なかった（図-3(e)は象徴的である）。当然ながら、これらの近代的な建築物は、山岳部で多くみられる簡単な石造建築物よりもコストがかかることから、本地震にて発生した組積造建築物の被害は、貧困に起因するのが大きいと考えられた。

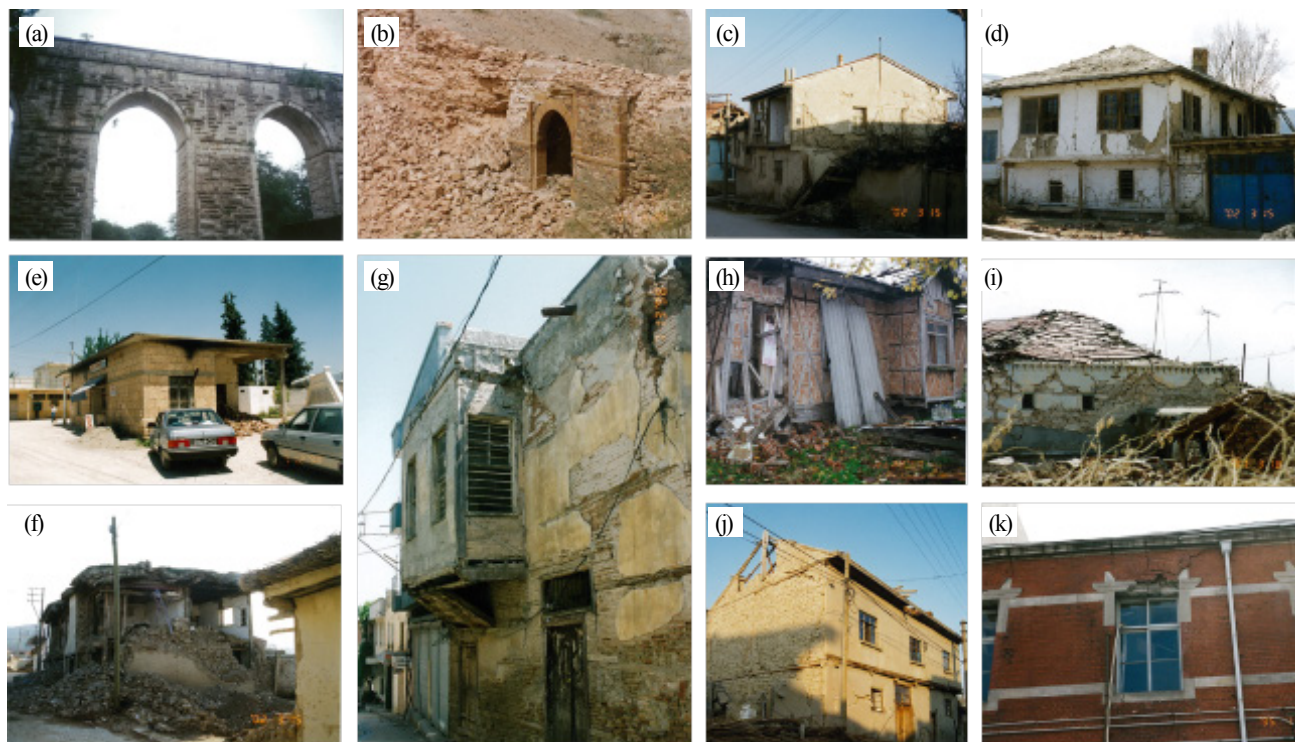
図-4 伝統的な組積造構造物の事例（(a)：石積水道橋（1854, 1889, 1999 年 Marmasa Sea 地震で無被害）(b)：Anjar（2001 年 Gujarat (Kutchh)地震で連続梁有りの部分のみ被害小）(c), (d), (e), (g), (h), (i)：トルコ、インドの伝統的な石積構造（全体倒壊には至らず）(k)：日本のレンガ構造（連続梁有りのために被害小）(f) 連続梁なし構造（2002 年 Cay-Eber 地震時、壁は全体的に崩壊している）<sup>10)~14)</sup>（写真は藍壇）

図-4に過去に発生した地震によって崩壊に至らなかった組積造構造物の例を示す。ただし、図-4(f)は組積造壁体全体が崩壊した例を示している。図-4(a)はオスマン帝国に建造された水道橋であるが、地震の被害は見当たらない。この構造の特徴は、単一な形のブロック間に少し大きめのブロックが挿入されている点にある。同図(c)を見ると、単一ブロックで構成されている部位は完全に崩壊しているものの、幾つかの連続梁が導入されている部分は原型を留めていることが分かる。また、同図(c), (d), (e), (g), (h), (i), (j)に関しては、ブロックの間に木製の連続梁が導入されており、古い建物であるにも関わらず、全体的な崩壊には至っていない。同図(k)は石製連続梁とレンガ構造の組み合わせ構造であるが、壁体の一部に亀裂が入っているものの、構造物全体としては無傷に近い。同図から分かるように、亀裂の進展が連続梁によって抑止されているのである。これは、同図(g)の壁面亀裂の進展仕方を見ても容易に想像できる。また、同図(h)は、トルコの伝統的な組積造建築物であるが、組積造の間に斜材の存在も確認することができる。一方、同図(f)では壁体に連続梁状のものは一切なく、壁体全体が完全に崩壊していることが分かる。

- (1) 単一サイズの石やレンガを積み上げるだけでなく、それよりも大きめのサイズの石やレンガが所々（隅角部、力が集中する場所に挿入されている。
- (2) 石やレンガの間に連続梁が挿入されている。
- (3) 連続梁が導入されていない部位は、地震時に崩壊している場合が多い。
- (4) 現地で調達できる材料で構成されている。

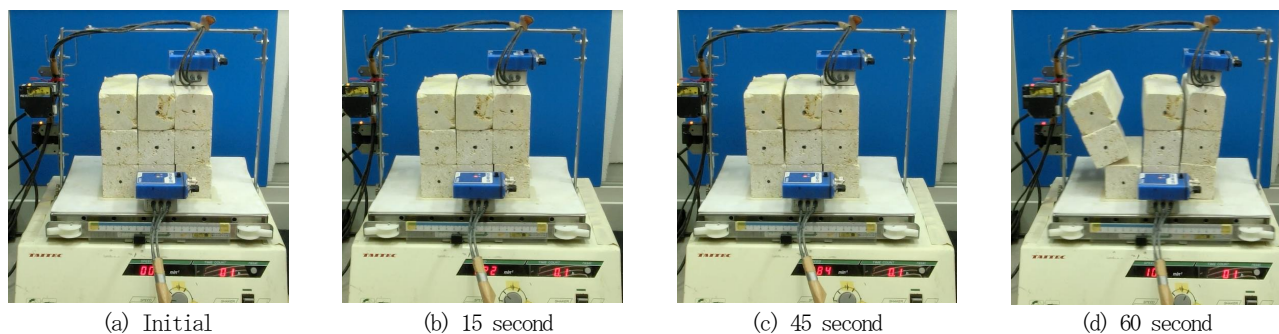
振動経過時間の進展に伴うブロック変形の様子を図-7, 8, 9に示す。図-7より、連続板なしの場合は、振動開始後、15秒程度からブロック同士に接触振動が発生し、約60秒後には端部のブロックが転倒モードにて崩壊した。一方、図-8, 9より、連続板ありの場合は、板の厚さに関わらず、連続板なしの場合に見られた転倒モードは現れなかった。しかし、19 mm厚の連続板を用いた場合は、板とブロックとの間ですべり挙動が発生した。

図-7 簡易石積みモデル実験の様子（連続板なし）

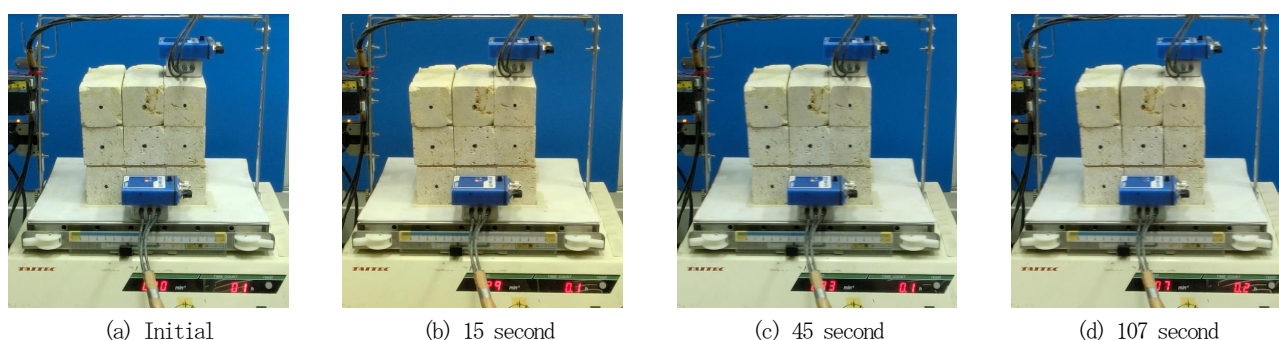
図-8 簡易石積みモデル実験の様子（3 mm厚連続板あり）

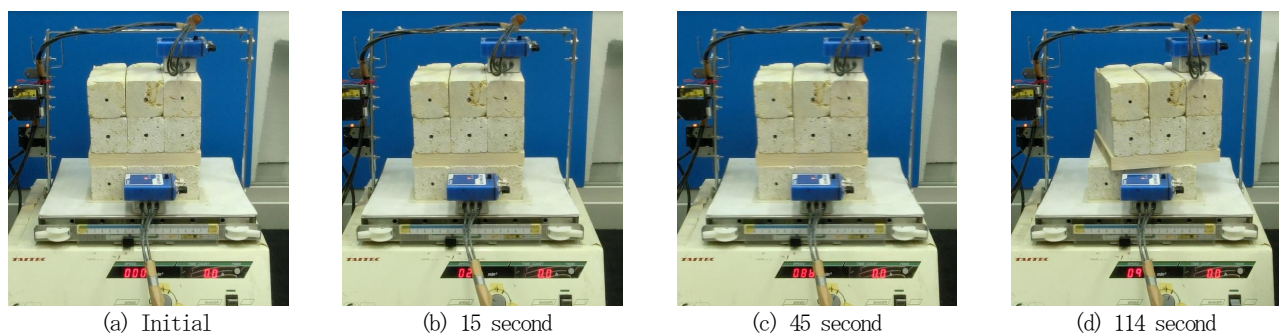
図-9 簡易石積みモデル実験の様子（19 mm厚連続板あり）
