# 2015年ネパール（ゴルカ）地震 被害調査報告

筆者らは土木学会調査団（本隊）の1班として、2015年4月に発生したネパール地震の被害調査を行った。土砂災害と給水施設・発電施設の被害を中心に、道路・建物の被害も調査した。土砂災害はカトマンズ盆地の北部地域に顕著であるが、南部でも地震前から地すべりの兆候が見られた箇所の大規模崩壊や表層崩壊が見られた。ネパールの道路は構造物が少なく、無処理の切土法面や自然斜面が多いため、6～9月のモンスーンによる被害が懸念された。給水施設は盆地内に10箇所あったがいずれも大きな被害はなく、高台にある施設で敷地境界の斜面崩壊の影響を受けたものがあつた。また発電施設では、ロックフィルダムの沈下に伴う軽微な亀裂や、昨年の土石流で損傷していた取水堰の門柱基部の曲げ破壊や開水路の大きな亀裂と沈下などが見られた。

## REPORT ON FIELD SURVEYS FOLLOWING 2015 NEPAL EARTHQUAKE

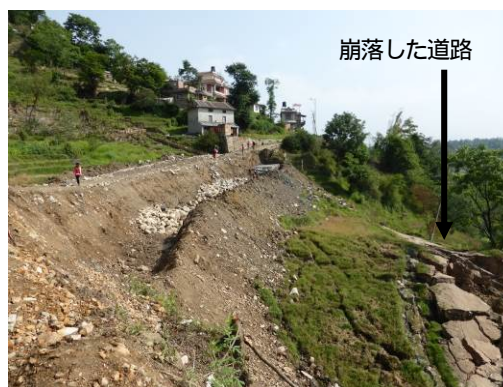
カトマンズ盆地南縁のファーピング-クルカニ道路の支線にあるファーピング地区において写真-3.1に示す顕著な地すべりが発生し、道路が完全に崩落するとともに、道路に埋設されていた水道の送水管が破断した。聞き取り調査によると、地震発生前から亀裂などの変状があった箇所が地震動により拡大し、その後3日程度かけて大きく変動したとのことであった。現地調査の結果では、地すべり規模は幅45m、斜面長170m、推定移動土塊量約20,000m<sup>3</sup>、水平移動量は約27mであった。基盤岩は軟質化した泥質片岩であり、その上位を崩積土および段丘堆積物が被覆していた。主な移動土塊はこの崩積土、段丘堆積物である。被災原因としては、現地に多量の湧水が認められたことから、風化した泥質片岩を不透水層とし、その上位の崖錐堆積物および段丘堆積物中に地震動による過剰間隙水圧が発生したためと想定される。この過剰間隙水圧の発生により地すべり活動が活発化するとともに、すべり面強度の低下が生じ、徐々に崩落したものと考えられる。今後のモンスーン季の降雨により地すべり活動が活発化する可能性が考えられる。

写真-3.1 カトマンズ盆地南縁に発生した地すべり

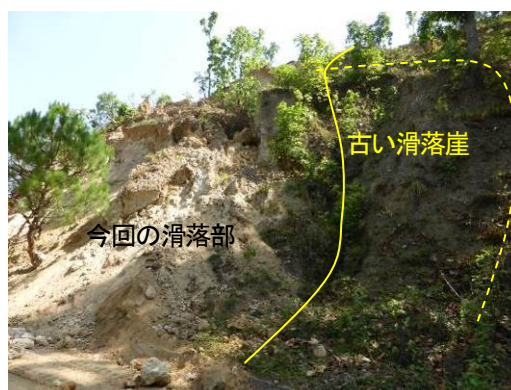
ラレポウアからカリカズサン区間の花崗閃緑岩分布区間で、写真-3.2に示す尾根先端のやや深いすべり崩壊が発生していた。崩壊規模は幅60m、斜面長50m、推定移動土塊量16,000m<sup>3</sup>程度であった。移動形態としては、尾根部にほぼ直線状の亀裂が多数発生しており、滑落崖の傾斜もほぼ垂直であることから、トップリング的な変位がやや卓越していた。被災原因としては、移動土塊がほぼ乾燥していること、湧水も認められなかったことから、地震動が直接作用して崩壊に至ったものと考えられる。また、この被災区間では、周辺に古い滑落崖が見られることから、過去にも崩壊が発生し、落ち残っていた土塊が地震動により不安定化したものと考えられる。

写真-3.2 尾根先端に発生したやや深い崩壊

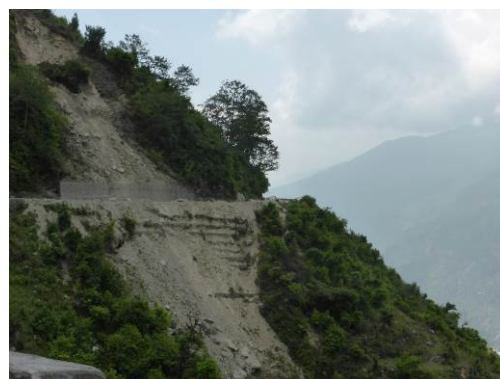
道路切土法面の表層崩壊は幅30m程度のものが多く、発生箇所としては写真-3.3に示すように尾根側部のものが多く見られた。

写真-3.3 表層崩壊の一例

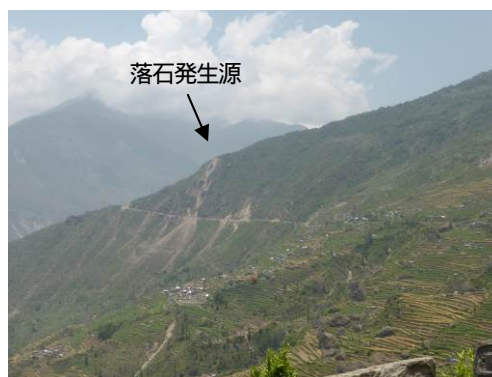
一方、落石は写真-3.4に示すような斜面上の微小な凸型部や遷急線付近を発生源としているものが多く見られた。

写真-3.4 落石の一例

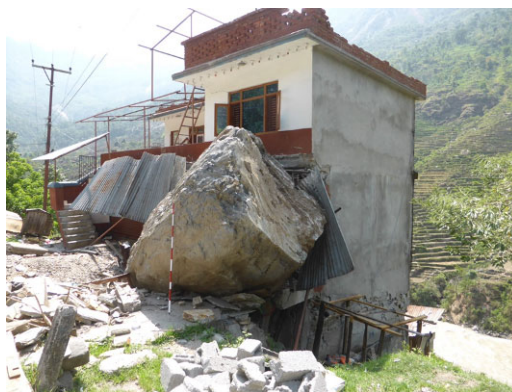
落石は最も多く見られた被害形態である。落石の規模は様々であるが、大きいものは写真-3.5に示すような径4m程度に達するものも認められた。落石の多くは、道路上部斜面の地すべりにより形成されたと考えられる急峻な岩盤露頭から供給されたものと考えられる。

写真-3.5 落石の一例

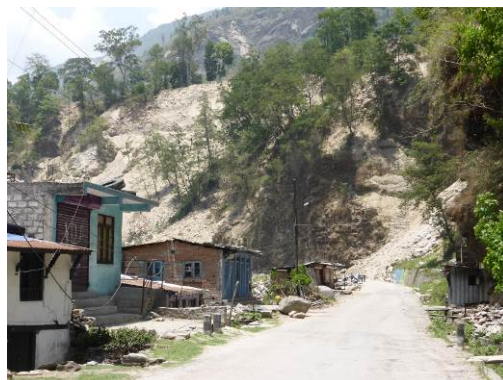
表層崩壊は、落石について多く発生している。発生箇所としては、無処理の道路切土法面に多く、幅30m程度のものが主体であった。表層崩壊ではグーグルマップ等の確認により本震により発生し最大余震により拡大したものも確認された。崩壊規模としては幅30m程度のものが多いが、写真-3.6に示すパラピセ付近のものでは幅100m程度に達するものも認められた。崩壊土塊としては、スンコシからパラピセ区間では段丘堆積物が主体であり、これより北側の高標高部にあたるパラピセからチャクウ区間では段丘堆積物が分布せず岩盤を主な崩壊土塊としていた。表層崩壊の発生原因としては、土塊の湿潤化や湧水が見られないことから、地震動により直接的に崩壊したものと考えられる。

写真-3.6 表層崩壊の一例

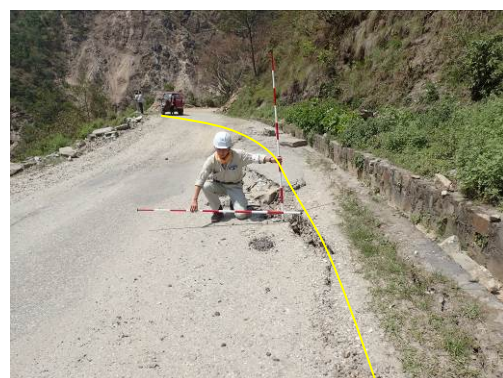
地すべりは、主にパラピセからチャクウ付近で認められた。写真-3.7に示す代表的な地すべり変状は道路路面での幅が150m程度であり、明瞭な段差を形成している。

発生原因は不明確であるが、元来の地すべり地が地震動により再滑動したものと考えられる。

写真-3.7 地すべりによる路面変状

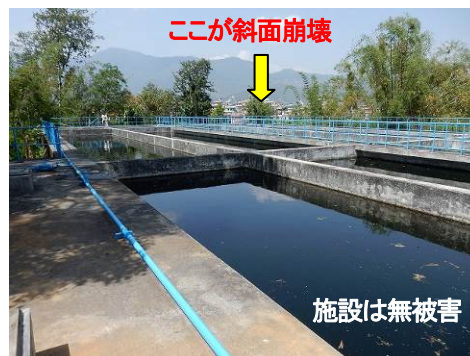
写真4.1 バンスバリ浄水場沈澱池

カトマンズ盆地内には10箇所の給水システムが存在し、これらはカトマンズ盆地水道公社KUKL (Kathmandu Upatyaka Khanepani Limited) が経営している。カトマンズ盆地内に関しては、今回の地震で施設そのものが大きな被害を受けたものは報告されていないが、3章で示したようにファールピング地区での斜面災害の影響で送水管が破断したものや、写真4.1に示すようにバンスバリ浄水場がある高台の敷地境界で斜面崩壊が発生し、応急対策が必要となったものがあつた。

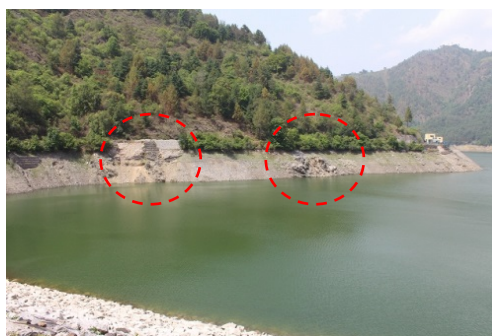
一方，写真4.3 に示すようにダム湖周囲の法面がダム湖のスロッシングにより洗掘されており，全体で 100 箇所以上同様の被害を受けたとのことである．スロッシングは周期 10 秒程度の非常にゆったりとしたものだったようである．

写真4.3 ダム湖法面の洗掘状況

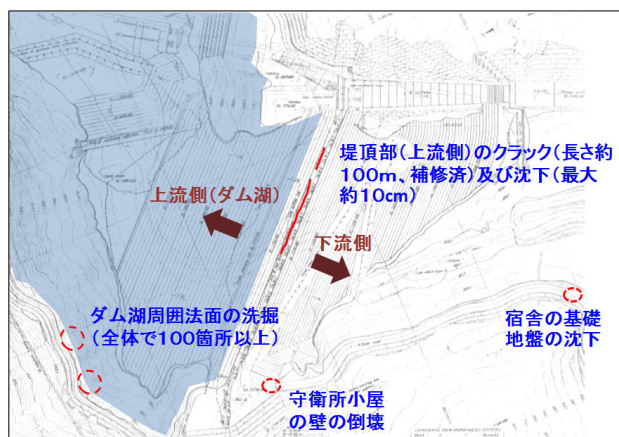
図4.1 に示すように，主な被害は堤体クレスト部にクラックが長さ約 100m にわたって生じたもので，写真4.2 に示すように，このクラックの上流側が最大約 10cm 沈下しており，上流側法肩部分がすべり変形したものと見られる．ただし被害は軽微であり，クラックもグラウト充填により補修済のため，直ちに安全上問題となる状況ではないと考えられる．

図4.1 クレカニダムにおける被害概要<sup>1)</sup>

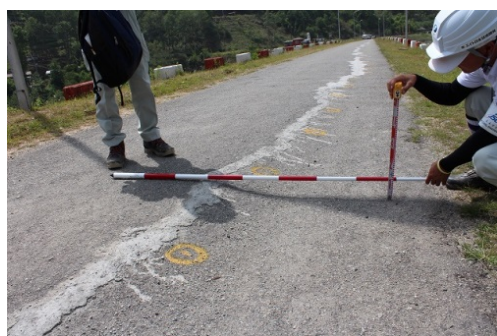
写真4.2 クレスト左岸上流側の沈下

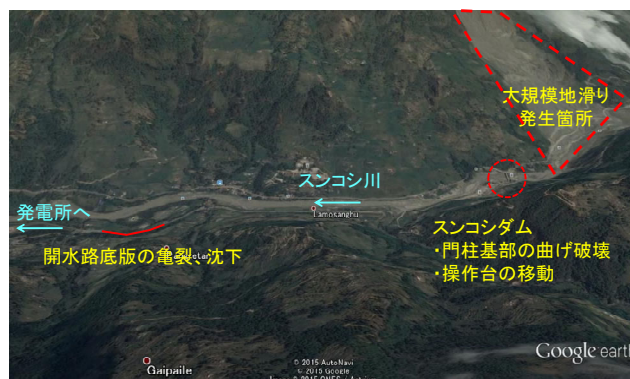
スンコシダムは，写真4.4 に示すように 1971 年に中国政府の援助により建設された取水堰形式の発電用ダムである．このダムは，図4.2 に示すように昨年 8 月，直上流の大規模地すべりで形成された天然ダムの決壊による

図4.2 スンコシダムにおける被害概要

土石流で被災し，復旧工事に着手しようとした矢先に今回の地震に見舞われ，被害が拡大した．

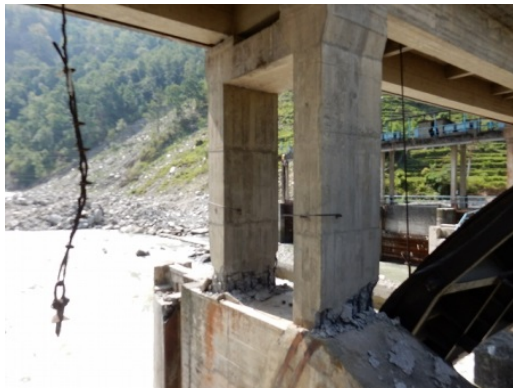
主な被害は，写真4.5に示すようにRC造の門柱基部に曲げ破壊が生じ，柱上の操作台床版も下流側に10～15cm程度移動した．ただし，操作台の移動は今年の土石流によるものかも知れない．また，写真4.6に示すように取水ゲートから発電所に通水する開水路の底版に大きな亀裂と沈下が見られた．この水路は無筋である．

写真-4.5 門柱基部の曲げ破壊

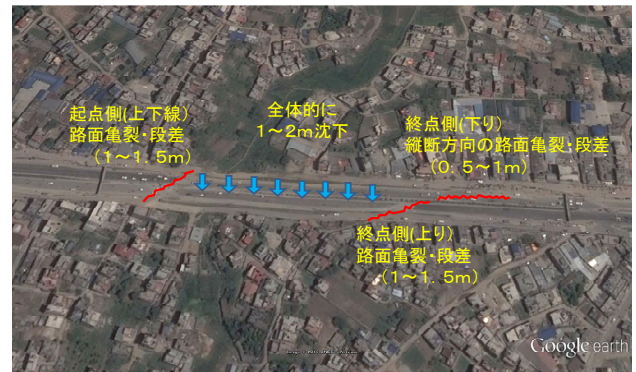
図-5.1 KB道路の被害概要

主な被害は図-5.1 に示すように旧河道部を横断する谷埋め盛土の前後で生じており、その範囲は延長約 300m に及ぶ。段差は道路横断方向や縦断方向に最大で 1.0 ~ 1.5m 程度生じており、調査時点では、写真-5.1、写真-5.2 のようにすりつけによる応急復旧がなされていた。また、道路周辺の地盤にも図-5.2 のように多くの地点で亀裂や段差が生じており、谷埋め盛土の問題というよりは、地盤そのものが局部的に変形したように見られる。

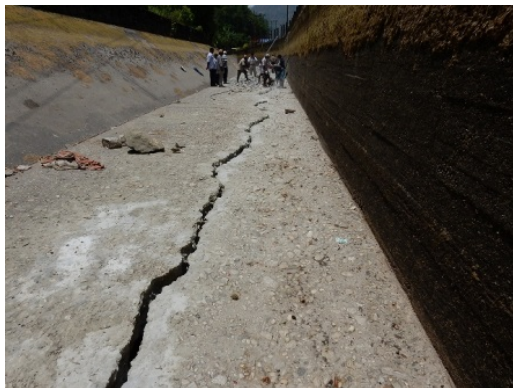
写真-4.6 開水路底版の亀裂

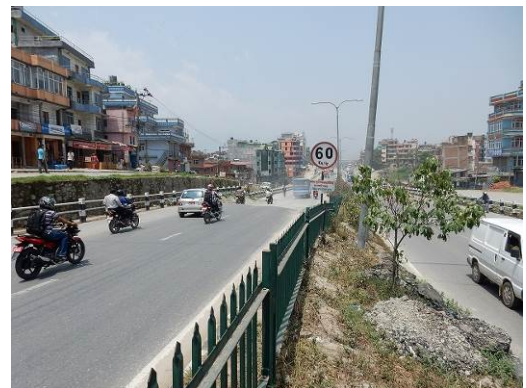
写真-5.1 道路横断方向の段差（上り車線，終点側）

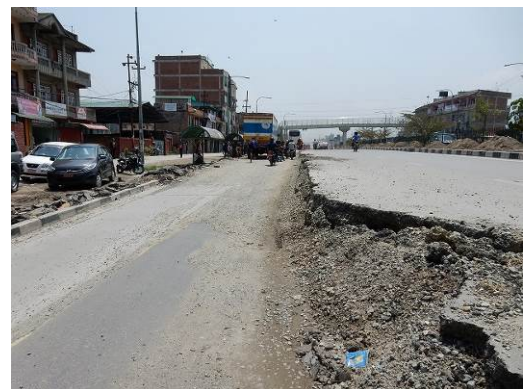
写真-5.2 道路縦断方向の段差（下り車線，終点側）

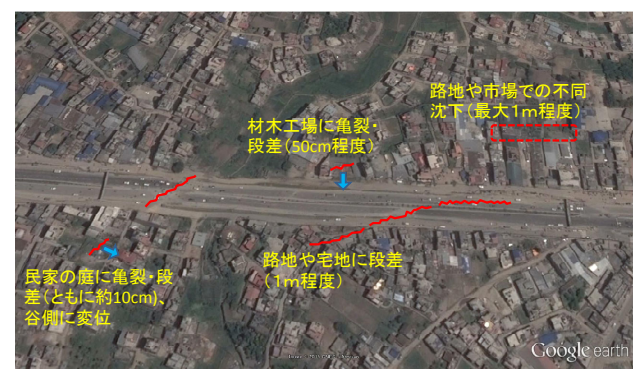
図-5.2 道路周辺の被害概要

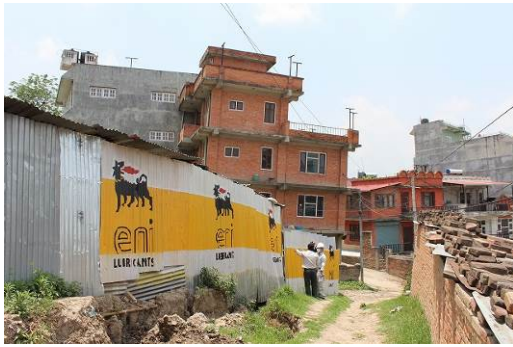
なお、近隣住民によると、写真-5.3、写真-5.4 のような大きな亀裂や段差は地震の直後に生じたとのことであり、また、この付近には Black Soil という軟弱層が存在しているという情報を得た。

写真-5.3 道路南側の住宅地における地盤の段差

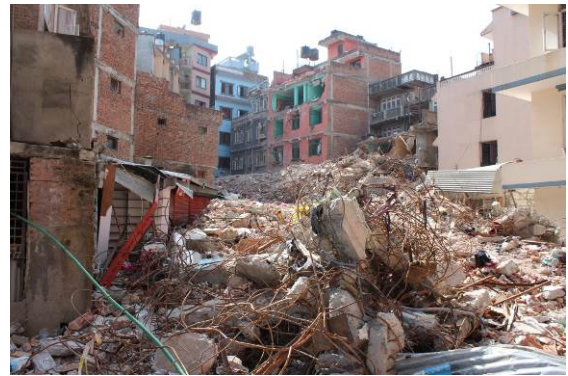
写真-6.1 倒壊して瓦礫と化した柱・梁構造の建物

市内はRC柱・梁構造の建物が多く、総じて被害が少ない。RC柱・梁構造は崩れにくく、写真-6.1の奥の建物群のように大きな損傷は見られないが、柱・梁の架構内の壁に詰めたれんがが崩れ落ちると写真の手前のように瓦礫の山になるようである。れんがが抜けると層間変位が大きくなり、ハンチのない細い柱・梁では抵抗できず、建物が倒壊すると推測される。写真手前のように鉄筋だけになってしまっている部分が長く、異形鉄筋の節が小さいこともあり、コンクリートとの付着力が小さいと思われる。

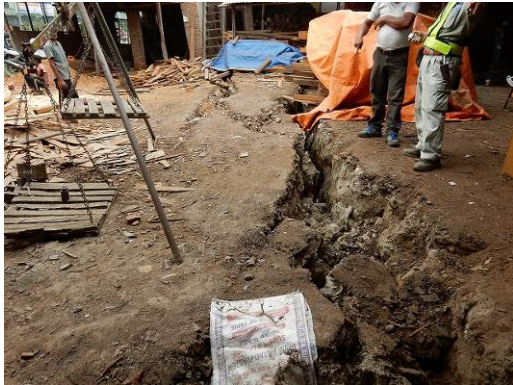
写真-5.4 道路北側の材木工場における地盤の亀裂・段差

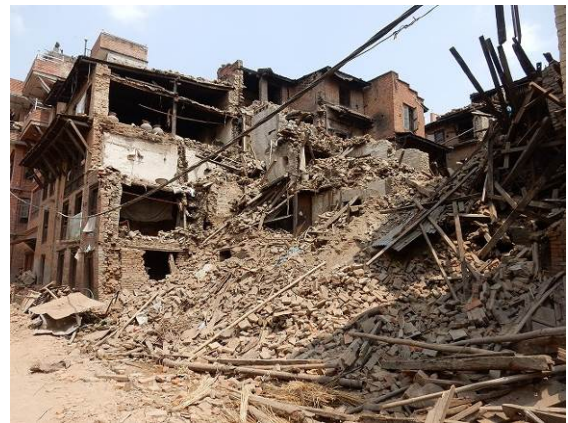
写真-6.2 粉々になった倒壊建物

この地区の建物は、柱も壁と同様のれんが積みで、戸・窓の枠と床が木造の組積造が多い。れんがが古いのか強度が低いのか、れんがが崩れると写真-6.2のように粉々になってしまう。倒壊しなかった建物も、れんがの目地に隙間が空いていたり面外にはらみ出している。

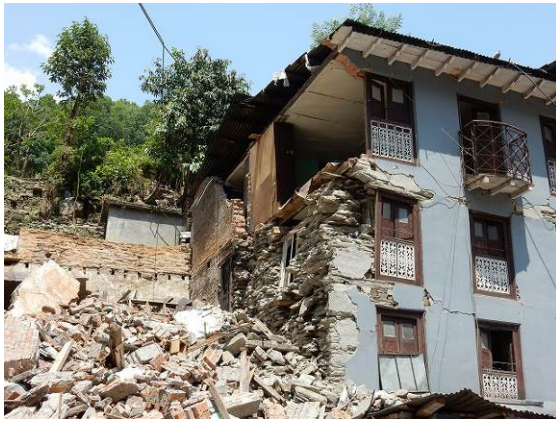
この地区では、れんが積建物の被害より、石積建物の被害が多く見られた。崩れた石には目地材の付着が少なく、れんが積みと同程度以下の目地のせん断強度と思われる。したがって、単位体積重量が大きい石積建物の方が、先に壊れたのであろう。崩れると写真-6.3の左のようにバラバラになる。倒壊を免れた石積建物の柱・壁も目地材が少ないことが分かる。

写真-6.3 倒壊を免れた建物も石積の建物

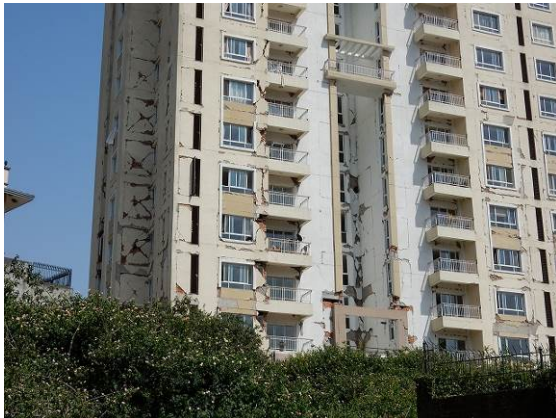
写真-6.4 高層マンションのひびわれ

どの階も、写真-6.4のように、柱・梁と壁・窓枠の間、および壁内に下層ほど大きなクロスのせん断ひびわれが入っていた。このような高層ビルでも、壁はれんが積みであった。
