# 支承およびダンパーの損傷跡に基づく 気仙大橋の津波による挙動の推定

津波の影響を受ける橋梁の挙動を明らかにするために、現地にて偶然撮影された津波の映像や数値解析を基に津波の特性および上部構造への作用力を評価する研究が多い。しかし、映像では津波の特性は推定できても、上部構造がどのような挙動となって流出したのかを推定することは困難である。本研究では、津波により上部構造が流出した気仙大橋を対象として、残存した支承部や耐震補強の目的で装着されていたダンパー等に残された損傷跡に基づき、気仙大橋の上部構造の挙動メカニズムを推定した。

## TSUNAMI-BRIDGE INTERACTION OF KESEN BRIDGE BASED ON DAMAGE MECHANISM OF BEARING SUPPORTS AND VISCOUS DAMPERS

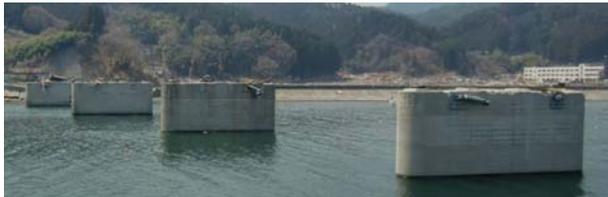
(b) 被災後  
写真-1 気仙大橋全景

この津波により、全径間の上部構造が流出した(写真-1(b))。支承およびダンパーの損傷状況を図-5に示す。

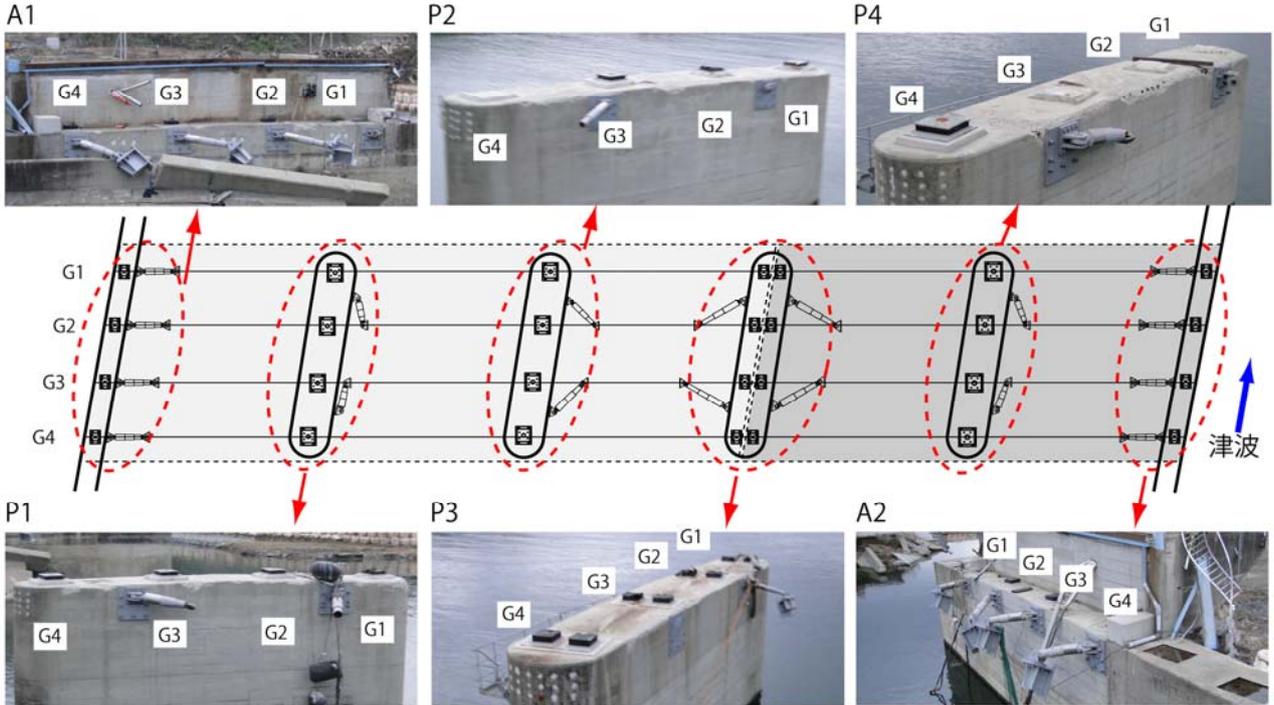
図5 ダンパーおよび支承の損傷状況

図より、支承はアンカーボルトの破断、桁取付ボルトの破断、ゴム支承本体の破断が見られている。また、ダンパーは取付け部やダンパー本体に損傷が見られている。

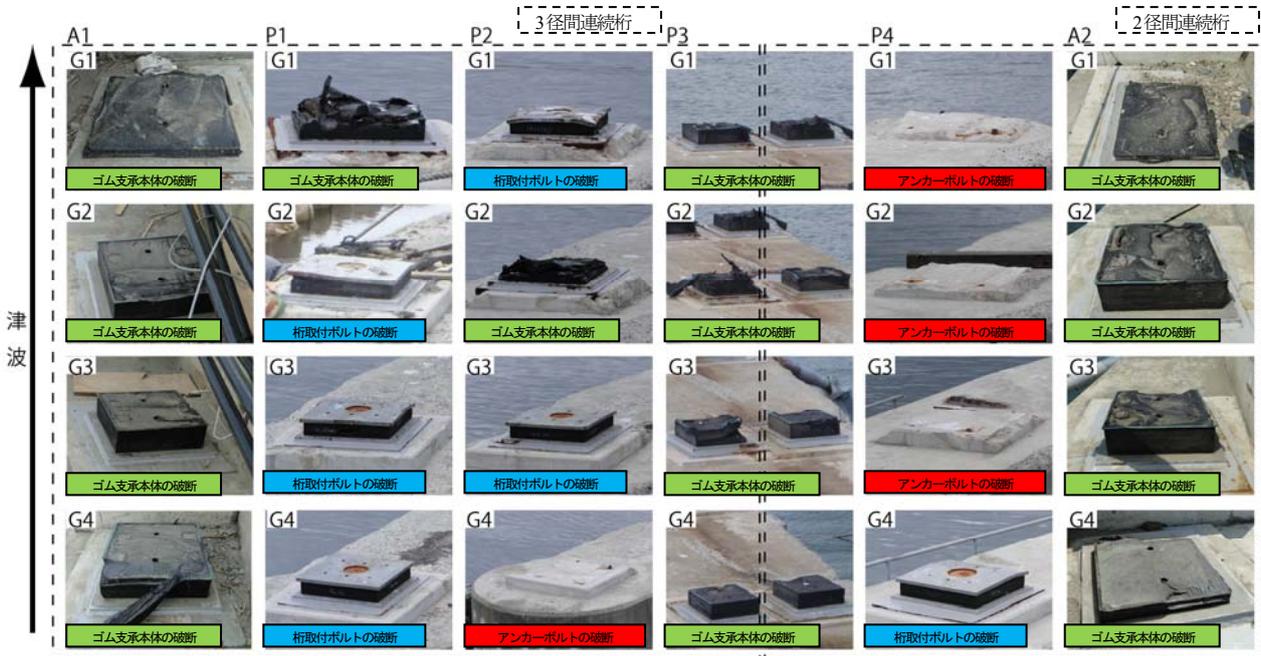
写真4 支承損傷状況

今回の津波により被害を受けたゴム支承の損傷状況を写真-4に示す。図中で、津波は下から上に向かって流れている。表-1と比較すると、計算で得られた各部で最弱となる部位と、実際の損傷部位と概ね一致している。

P1橋脚の支承は写真より、G1はゴム支承本体、G2~G4は桁取付ボルトが破断している。表-1より、P1橋脚はG1は特定できないが、G2~G4は鉛直力が支配的であったと推定できる。P4については、G1~G3はアンカーボルト、G4は桁取付ボルトが破断していることから、G1~G3は水平力、G4は鉛直力が支配的に作用していたと推定できる。一方、P2橋脚の支承の損傷状況を見ると、G1とG3は桁取付ボルト、G2はゴム支承本体、G4はアンカーボルトが破断している。表-1より、G1およびG3は鉛直力が支配的に作用していたと推定できるが、G2はゴム支承本体で破断、G4は計算では最弱ではない部位

で損傷しているため、どちらの力が支配的に作用していたかは推定できない。また、A1, A2橋台とP3橋脚についても、全てゴム支承本体で損傷しているため、水平および鉛直のどちらの力が支配的に作用していたかは特定できない。

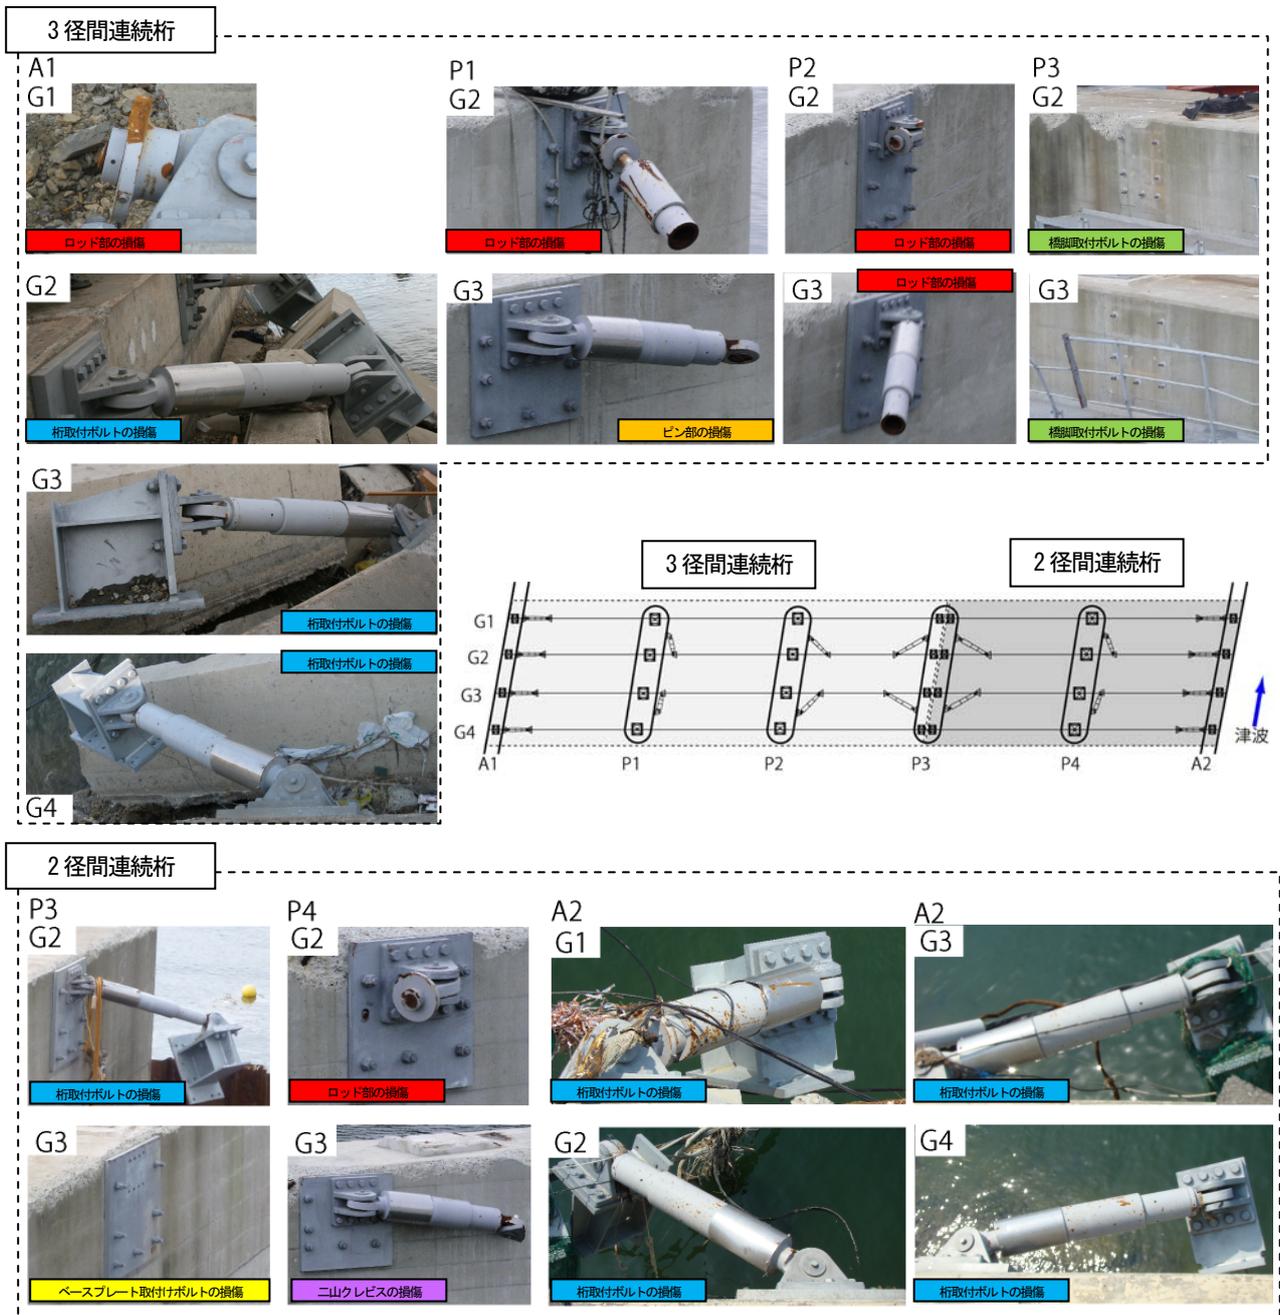
写真-5 ダンパーの損傷状況

写真-5は津波により損傷を受けたダンパーの写真である。ダンパーの損傷は大きく分けて、桁取付ボルトや橋脚またはベースプレート取付ボルトの損傷に見られる取付部の損傷と、ロッドや二山クレビスの損傷に見られるダンパー本体の損傷に分けることができる。本研究では

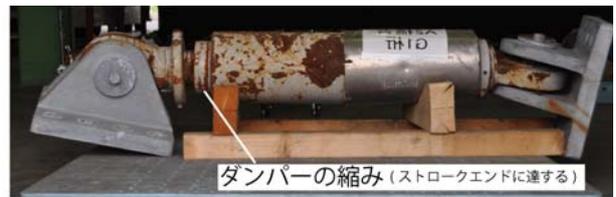
写真-8 ダンパーの損傷状況 (A2G1)

写真-8はA2G1位置のダンパーである。ピン間の長さを測った結果、写真-6や写真-7で示したダンパーと異なり、このダンパーは縮んで、ストロークエンドに達していることが確認されている。また写真-9に示したように、橋台部には桁が衝突した痕が残っていることから、桁は橋台方向に移動していたことがわかる。気仙大橋の図面より、橋台部と桁には約150mmの遊間があり、ダンパーのストロークも±150mmあるため、桁が橋台に衝突した時点で、ダンパーはストロークエンドに達したと考えられる。以上より、このダンパーは図-6に示すように桁が橋台パラペットに衝突する程度に移動し、これに伴い、ダンパーがストローク可能変位以上に変位して、桁取付ボルトにせん断力が作用して破断したか、または、桁が衝突した後に上向きに桁が変位した際に、桁取付ボルトに引張力が作用して損傷したと考えられる。ただし、本研究で実施した調査により得られている事実関係の情報からは、その損傷メカニズムを特定することはできない。

一方、A2G1の支承は、水平方向の変位量の設計許容値が225mm (設計許容値はゴム層厚の250%、ゴム層厚は90mm) であることから、桁が橋台に衝突した時点では損傷していなかったと考えられる。

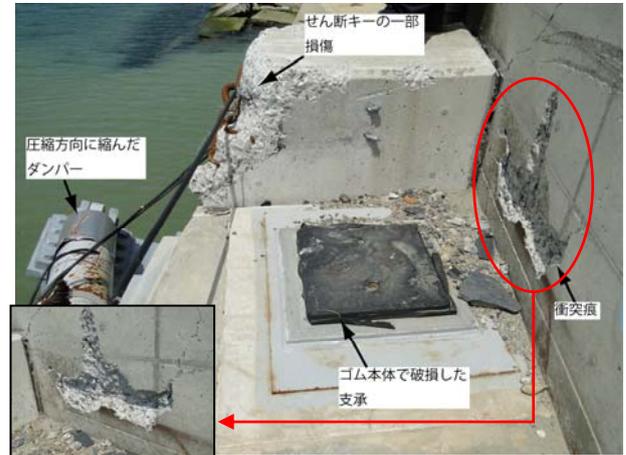
写真-9 衝突痕 (A2G1 付近)

写真-9に示したように、A2G1に衝突痕や、せん断キーに損傷痕が見られることから、上部構造が回転したことにより生じたものと考えられる。また、A2G4ダンパーは、上部構造の回転により伸びが発生し、損傷した可能性がある。この挙動で、P3G3ダンパーは鉛直力に

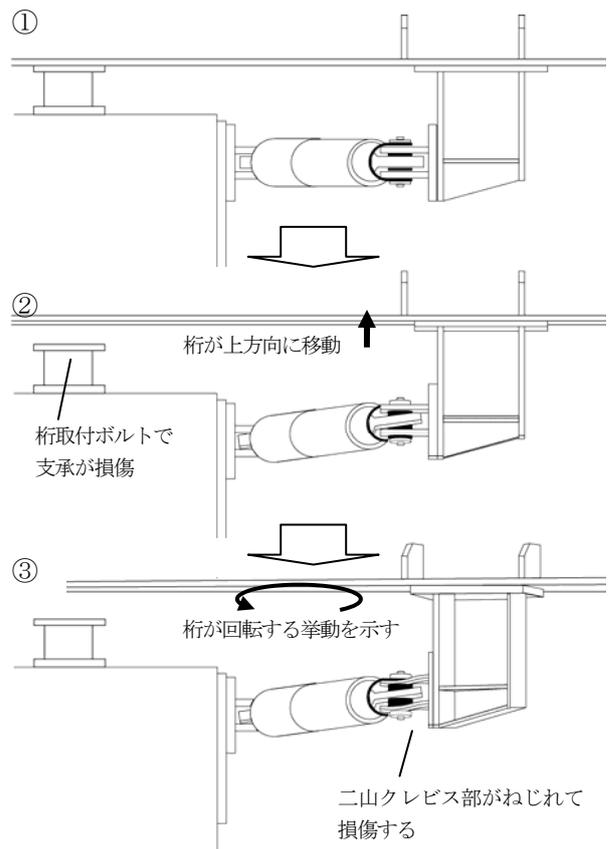
図-7 想定されるダンパーの損傷メカニズム  
(二山クレビスの損傷, P4G3)

た、損傷した二山クレビス部を詳しく見ると、写真-10(b)に示すようにねじれが生じていることがわかる。このことを踏まえると、P4G3部に設置してあったダンパーは図-7に示すように、始めに桁に鉛直方向の変位（面外方向には $\pm 3^\circ$ までは可動可能）と回転するような挙動を示したことで、二山クレビス部にねじれが生じて損傷したと考えられる。また、写真-4に示したように、

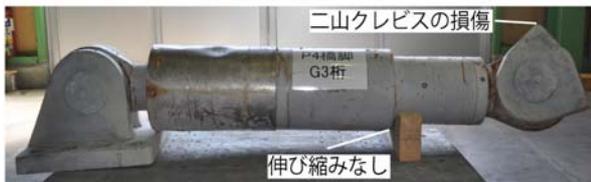
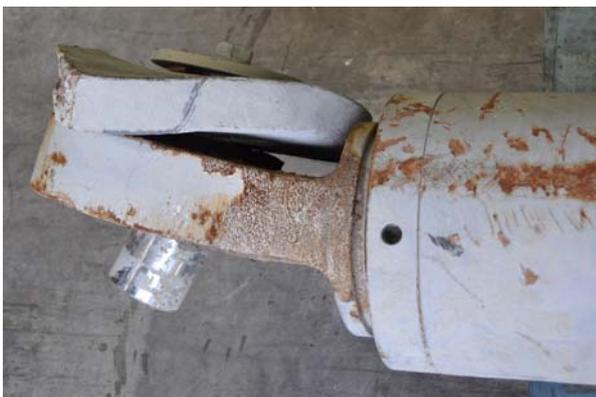
写真-10 ダンパーの損傷状況 (P4G3)

P4G3部に設置してあったダンパーは、写真-10(a)に示すように、ダンパーに伸び縮みが生じていない。従って、このダンパーは鉛直方向に変位したと考えられる。ま

写真-10で示したP4G3のダンパーは、ストロークがほぼ中央位置のまま、二山クレビス部において損傷が生じた。前述したように、上向きの変位と回転によりクレビス部にねじれが生じ損傷に至ったと考えられる。また写真-8で示したA2G1のダンパーは、ストロークが圧縮方向に縮み、ストロークエンドに達し、さらに、A2G2～G4のダンパーは引張方向に伸び、ストロークエンドに達していた（写真-7）。以上の損傷状態から、2径間連続桁は上向きへの変位と鉛直軸まわりの回転挙動が生じ、最終的に上流側に移動したと推測される。

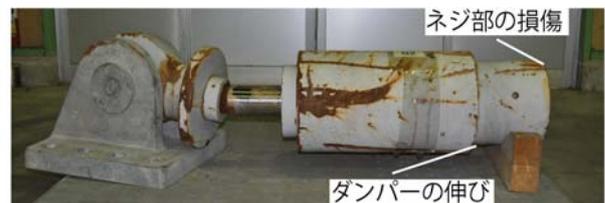
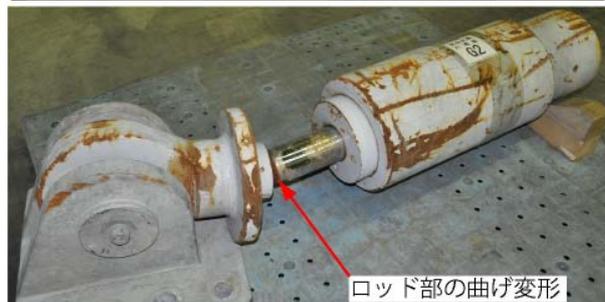
写真-11 ダンパーの損傷状況 (PIG2)

写真-11および写真-12はP1のダンパーである。両者ともピンやロッド部に曲げ変形が見られる。これらダンパーは面外方向に変形していることから、両者とも桁が上下方向に変位したことにより変形したと考えられる。この時、津波作用側であるG3ダンパーについては、PIG3

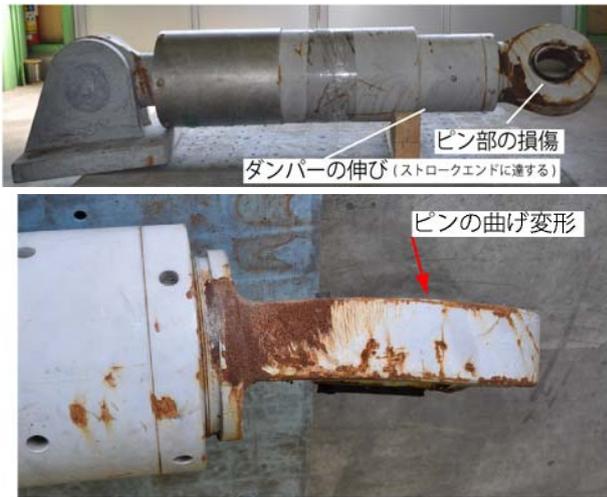
写真-12 ダンパーの損傷状況 (PIG3)

及びG4部の支承が桁取付ボルトで損傷していることから、桁が上向きに変位したことで上向きの力が生じて変形したと考えられる。一方、反対側G1付近のダンパーは写真-13に示すように橋脚天端に削られた痕跡があり、桁により削られたと考え、図-8に示すように、桁が落下したことにより、下向きにダンパーが移動し、面外方向に変形、損傷したと推測される。回収できなかったA1G1、P2、P4G2のダンパーについても、同様の挙動を示して損傷したと考えられる。

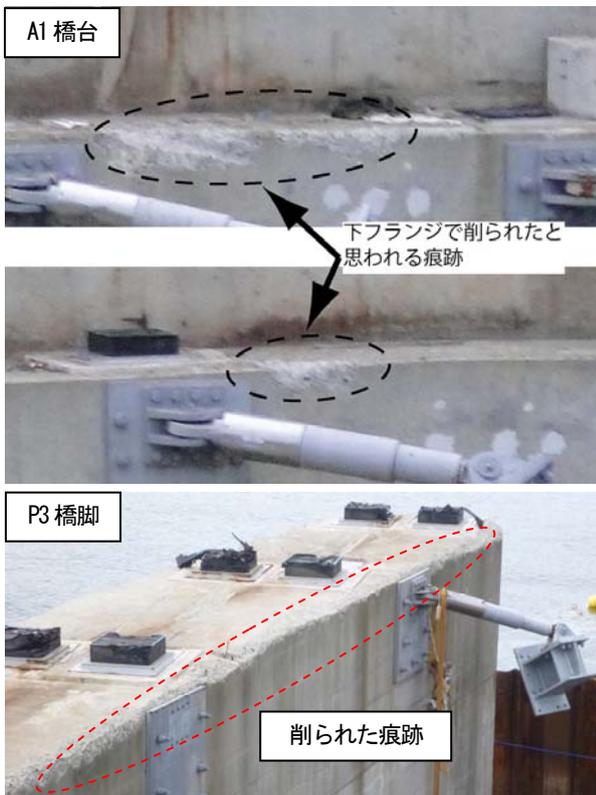
写真-13 A1橋台および橋脚天端の損傷痕

この挙動により写真-13に示したように、上部構造が上流側に水平移動（下向きに押されるような挙動も同時に作用している可能性もある）したことで、下フランジ

により橋台天端が削られた痕跡が見られる。

写真-13に示すように、上部構造が水平移動することで、橋脚天端が削られた可能性がある。

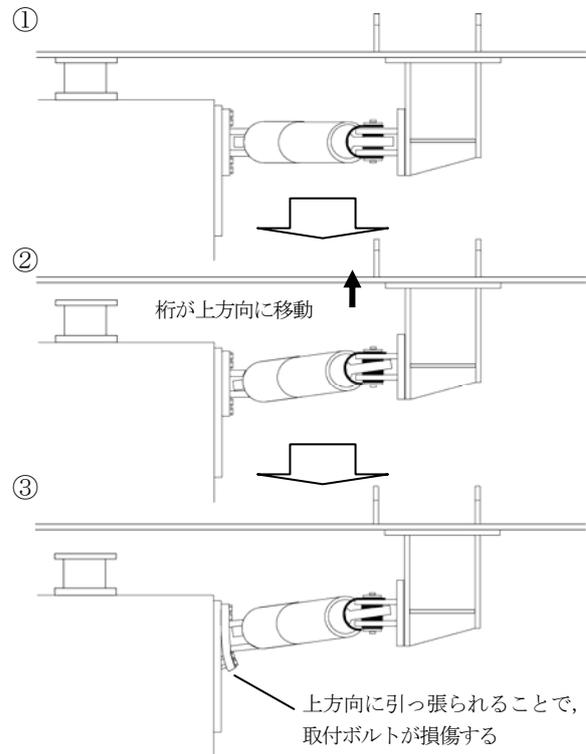
図-9 想定されるダンパーの損傷メカニズム (ベースプレート取付ボルトの損傷)

ベースプレート取付けボルトで損傷しているP3G3ダンパーについても、写真からではあるが、図-9に示すように、桁が上向きに変位したことでベースプレート取付ボルトが損傷したと考えられる。

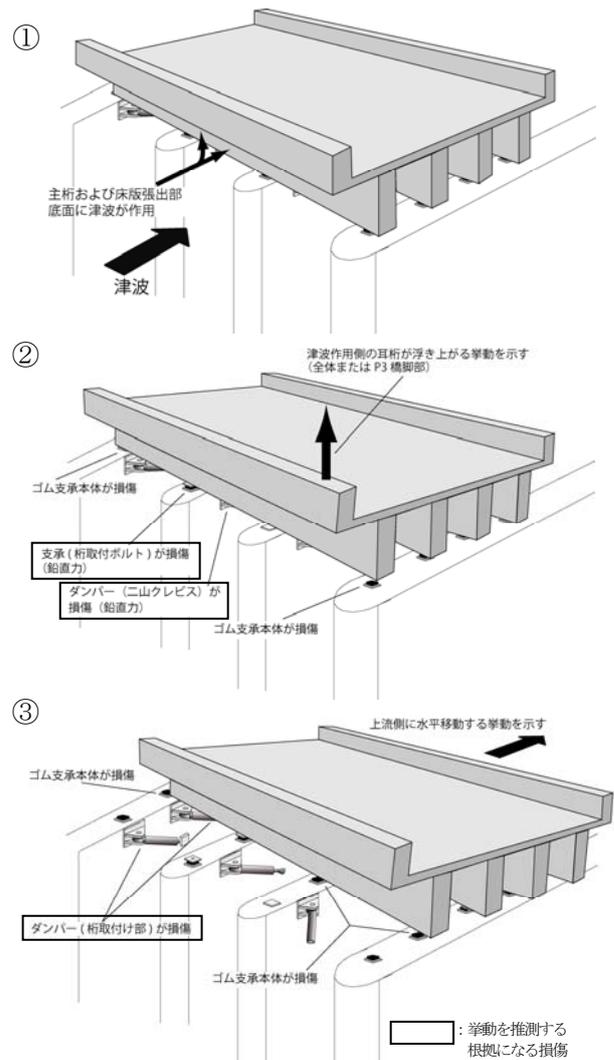
図-10 推測される上部構造の挙動（3径間連続桁）

- ① 津波が津波作用側耳桁および床版張出部底面に作用する
- ② 上向きの力により、津波作用側が浮き上がるような挙動を示す（PIG3ダンパー、PIG4支承の損傷状況より）

このとき、G4主桁全体が浮き上がるような挙動を示したのか、P3橋脚部が主として持ち上がるような挙動を示したかは、得られた情報からは特定できない。また、桁が持ち上がるような挙動を示したことで、A1G4およびP3G4の支承についても、鉛直力でゴム支承本体が損傷したと考えられる（ただし、A1G4の支承は、G4主桁全体が浮き上がるような挙動を示した場合）。

- ③ 上部構造が上流側に水平移動するような挙動を示す（A1G2～G4ダンパーの損傷状況より）

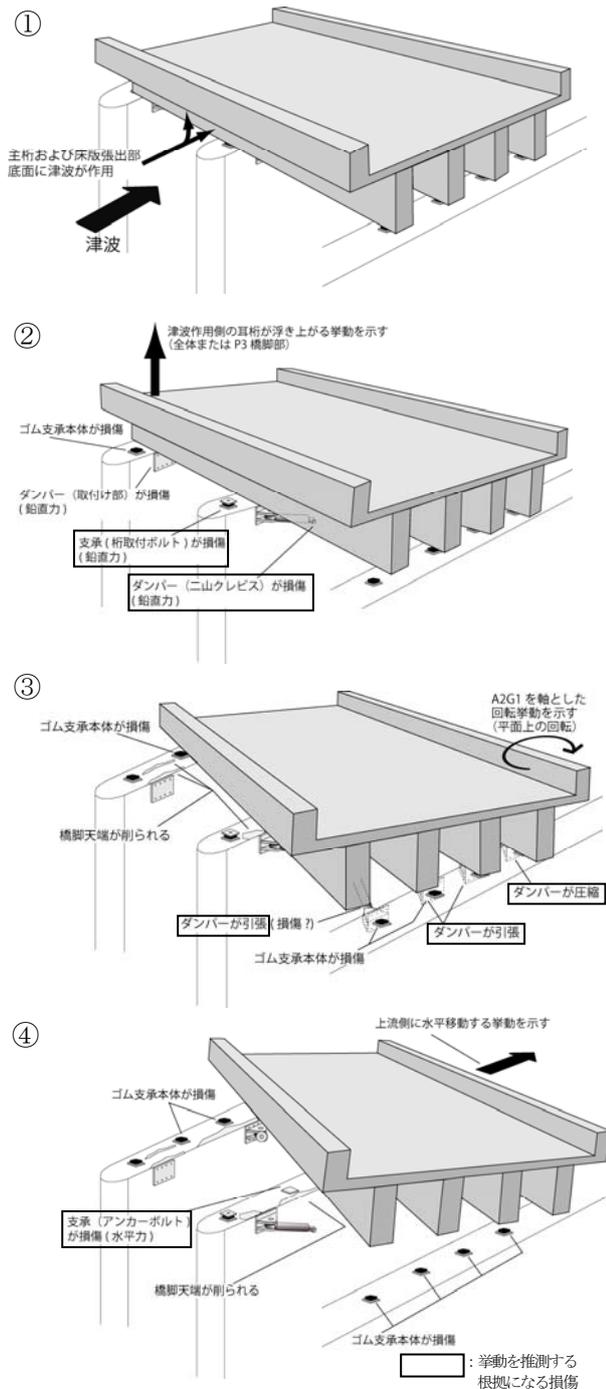
図-11 推測される上部構造の挙動(2径間連続桁)

- ① 津波が津波作用側耳桁および床版張出部底面に作用する
- ② 上向きの力により、津波作用側が浮き上がるような挙動を示す（P4G3ダンパーの損傷状況より）

③ 水平力により、上部構造がA2橋台上流側(G1側)付近を軸とする回転挙動を示す(A2G1ダンパー、P4G1～G3支承の損傷状況より)

④ 上部構造が上流側に水平移動するような挙動を示す(A2G2～G4ダンパー、P4G1～G3支承の損傷状況より)
