# 2011年東北地方太平洋沖地震により被災した 既設免震橋の損傷要因分析

本研究では、2011年東北地方太平洋沖地震の際に支承部に被害を受けた既設免震橋を対象として、損傷要因を分析することを目的に再現解析を行った。対象橋梁はランプ部と本線から構成されており、ランプ部では免震支承に亀裂が生じ、本線では支承のサイドブロックを固定するボルトの抜け出しや破断が生じていた。再現解析では、近傍で観測された地震動に加え、余震観測記録に基づいて架橋地点の地盤特性を考慮して作成された地震動も用いて試算を行った。解析の結果、ランプ部の支承に大きなせん断力に加えて上揚力が作用していること、本線のサイドブロックの転倒モーメントによりボルトに大きな引抜力が生じることが確認でき、これらが被害を生じた一因であると考えられた。

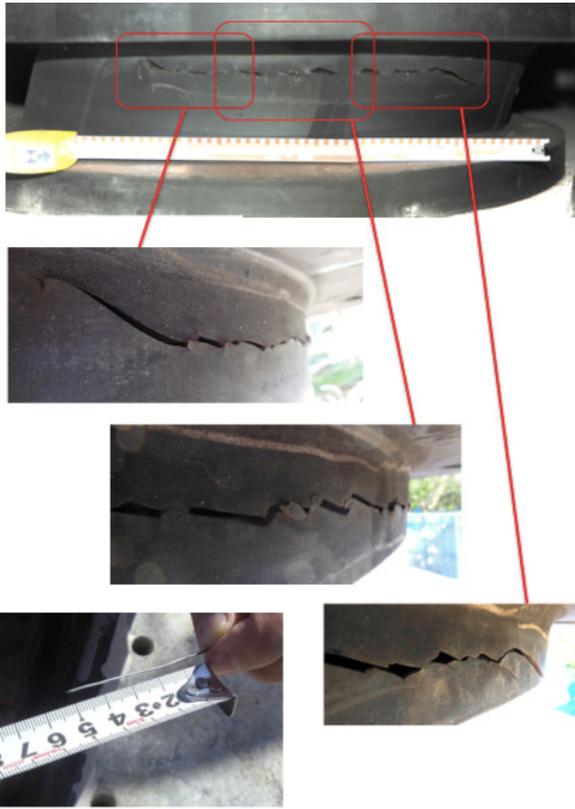
図-3 As1橋台G1支承の亀裂

亀裂深さを調べるために刺した針

地震による免震支承の被害としては、支承側面の亀裂、防錆のための被覆ゴムとサイドブロックの干渉などがあげられる。特にランプ橋As1橋台上には、1支承線上に3基の円形のゴム支承が設置されており、そのうち海側のG1支承に長さ41cmにわたる水平方向の亀裂が生じていた。

本橋梁は、橋脚及び桁には損傷を見受けられなかったものの、免震支承部で亀裂を含む損傷が発生した。曲線橋であるランプ橋の橋台部(As1)において、3基の免震支承のうち、海側のG1支承が中間部分で水平方向に41cmの亀裂が生じた。G1支承本体は丸鉛プラグ入り積層ゴム支承であり、海側の支承側面に、支承本体中央部分で水平方向41cmの亀裂が生じた。その詳細を図-3に示す。亀裂は雁行状であり、針金で亀裂の深さを測ると、5cm程度の深さがあることが確認された。一般にゴム支承の破断実験では、引っ張り応力が卓越する上下縁部に水平で直線状の亀裂が生じることが多い。これに対し本支承は雁行状の亀裂を示していることから、高橋<sup>3)</sup>は雁行状地震断層亀裂との類似性を指摘している。これは地盤深部で直線のせん断変形が生じたとしても、地表部ではその亀裂が雁行状になって現れるというものであり、堀ら<sup>4)</sup>によって実験、解析が行われている。高橋は、支承内部(鋼板とゴムの接着部など)でせん断応力により亀裂が生じたものと推定している。また、免震支承の取替え工事において撤去された支承を観察すると、鉛プラ

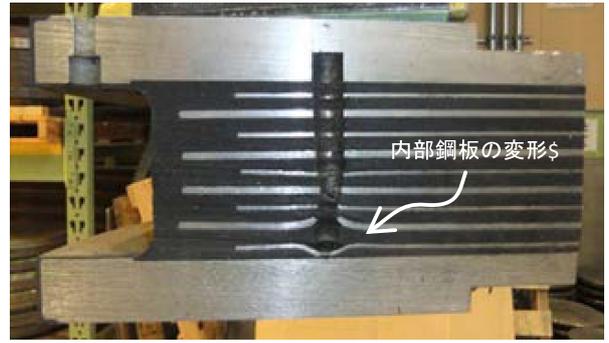
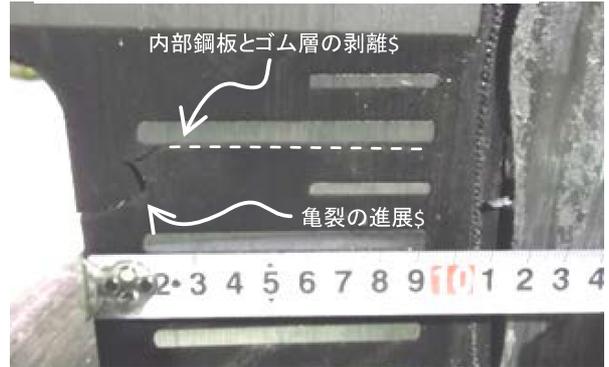
図-4 As1橋台G1支承の切断面

(a)位置決め孔周りの内部鋼板の変形

(b)亀裂の進展方向

グの一部がアンカーボルト孔に流出しているのが確認された。すなわち、免震支承の鉛体積が減り、空隙が生じることで、期待される減衰性能が発揮できない可能性がある。篠原ら<sup>5)</sup>は、亀裂が生じたAs1-G1支承などを撤去・切断して、内部を詳細に観察した。表面の亀裂が屈曲に進展し、内部鋼板とゴムの接着面に辿り着き、内部鋼板とゴムが分離し、亀裂の終点は表面から約9cmまで達していることが明らかとなった(図-4)。また、P1-G2、P8-G1支承も切断し、支承の鉛プラグが分離していること、さらにP1-G2の鉛プラグが酸化され、一部茶色の酸化鉛になっていることが明らかとなった。

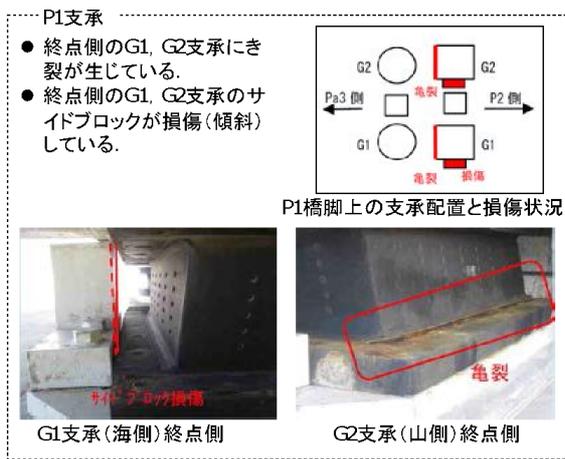
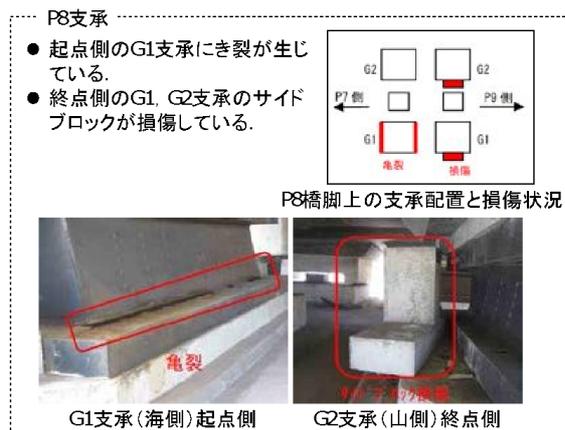
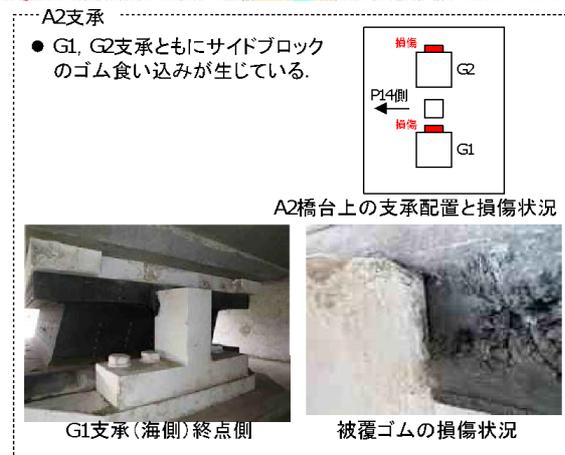
図-5 サイドブロックの損傷状況<sup>5)</sup>

また、免震支承本体以外の被害としては橋軸直角方向に設置されている鋼製サイドブロックの損傷が生じていた(図-5)。P1支承(終点側)のサイドブロックは外側に傾斜しており、P8支承(終点側)では固定ボルトが破断してサイドブロックがずれる被害が生じた。また、A2支承をはじめとした複数の支承において、サイドブロックの支承フランジの被覆ゴムへの食い込みが認められた。本橋はPC箱桁であり、クリープ収縮を調整するため、支承に予備せん断を与えている。その载荷治具がそのままサイドブロックとして利用されているが、これが被覆ゴムに食い込み、変形を拘束している。このサイドブロックとの接触による支承の被覆ゴム損傷はP1橋脚のP2側からA2橋台まで、全体的に発見された。

サイドブロックは本線部の支承に設置されており、4本のボルトで固定されているものと6本のボルトで固定されているものの2種類が存在する(図-23)。本橋で損傷が認められたP1支承(終点側)、P8支承(終点側)、A2支承はいずれも4本のボルトで固定されたものである。サイドブロックの被害で最も顕著であったのは、P8支承(終点側)のサイドブロックの固定ボルトが破断していたものである(図-5)。

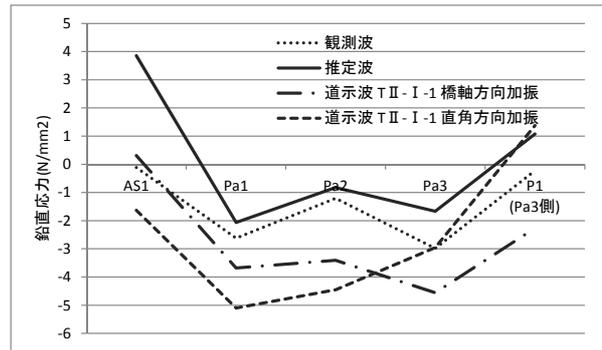
図-18 免震支承に生じた引張応力(引張が正)

できないと考えられた。そこで、水平方向だけでなく鉛直方向の挙動(桁のロッキング振動に伴って支承に生じる鉛直引張力)に着目して支承の応答値を整理したものが図-18である。同図に示すとおり、As1およびP1の支承に引張力が生じており、特にAs1では設計上の許容引張応力である $2\text{N/mm}^2$ の約2倍となっている。連続桁の端部は中間部に比べて死荷重が小さくなりがちであり、その結果支承の面積も小さくなりやすく、また解放端であることから桁のねじりに対する抵抗も小さいため、桁端部の支承に生じる鉛直引張応力が大きくなっていると考えられる。As1支承に作用する鉛直力の時刻歴波形(図-19)を見ると、G1とG3の支承に作用する鉛直力がほぼ逆位相になっており、桁の直角方向への回転(ロッキング)で生じるモーメントが支承に偶力となって作用することで大きな鉛直力を生じていると推測できる。またAs1は一支承線上に3基の支承が設置されており、死荷重反力はやや偏りがあるものの3支承で分担しているが、地震時に生じる桁の回転に対しては両端の2支承(G1とG3)で分担することになる。支承の断面積は死荷重反力に対して決まることが多く、一支承線上の支承数が増えるほど個々の支承の断面積は減少する傾向になる。このため、As1の支承は一支承線あたり2支承で構成される他橋脚の支承に比べて断面積が小さく、同じ鉛直力でも引張応力としては大きくなる傾向にあるといえる。時刻歴波形から中央のG2支承に発生する鉛直力がG1やG3に比べて明らかに小さいことがわかる。なお、変位制限構造を考慮するとAs1支承の水平変位が減少することは前述したとおりであるが、支承に発生する鉛直力は逆に3~4倍程度に大幅に増え、最大応答値及び時刻歴波形は図-20~21のようになり、この結果からも鉛直力の影響が大きかったと考えられる。

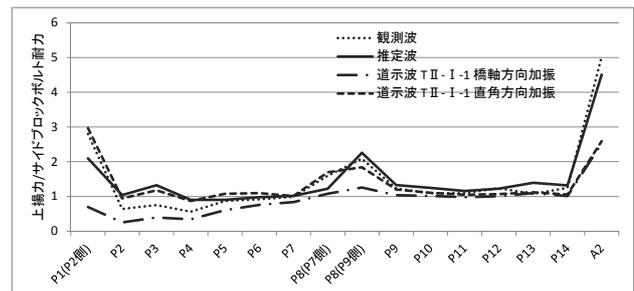
図-25 ボルトに発生する引張力と引張耐力の比率

ブロックを固定していたボルトが変形・破断していることから、各支承のボルトに発生するせん断力に着目してせん断耐力との比率を整理した。結果は図-24のとおりであり、推定波を入力した場合をみると、最も損傷の激しかったP8支承(終点側)が特に厳しい結果にはなっておらず、実現象との整合がとれていない。そこで、サイドブロック天端が支承に押される際にボルトに生じる引張力(ボルト配置がサイドブロック中心よりも支承側に偏心しており、サイドブロックが外側に倒れる際にボルトに引張力が生じる)に着目して引張力と引張耐力を整理した。結果は図-25に示すとおりであり、サイドブロックが傾斜していたP1支承(終点側)、サイドブロックが破断していたP8支承終点側の応答値が他支承に比べて大きくなっており、実際の損傷状態と傾向が整合していることがわかる。したがって、アンカーボルトに作用するせん断力よりも引張力が支配的となって損傷が生じたと考えられる。前述のとおりサイドブロックの形状は2種類あり、4本のボルトで固定されているものの方が6本のものよりも平面寸法は小さいが高さは大きく、上香からの水平力がサイドブロック天端に作用することを考えると4本のボルトで固定しているものの方が基部に発生するモーメントが大きくなりやすいと言え、この形状のサイドブロックのみが損傷したと整合しているといえる。

能性があるが、特にP1(終点側)とP8で損傷が大きかったのは、サイドブロックの転倒によりアンカーボルトに生じる引張力の影響であると推測できた。
