# 2015年ネパール・ゴルカ地震による 道路における地盤災害調査報告

2015年4月25日に発生したカトマンズ北西部を震源としたゴルカ地震(Mw7.8)は、ネパール中部地域に大きな被害を与えた。地震動の大きかった地域では、適切な補強がなされていなかった組積造の建物が多く倒壊し、多くの犠牲者が生じた。また、地盤に関しても多くの被害が生じ、道路の被害や寸断などが生じた。本報告では、地震発生から約1週間後に実施された現場被害調査を基に、同地震における道路の地盤災害の様子をまとめた。カトマンズでは幹線道路の盛土の沈下、カトマンズ北部の山地や震源地周辺では、道路沿いに落石・斜面崩壊が多く発生し、震災後の交通に影響を与えていた。カトマンズの幹線道路では2015年7月にも調査を実施し、道路被害の分布は微動観測による地盤振動特性と良く整合することが判った。また、震源に近づくほど斜面崩壊の数と規模が大きくなる傾向が確認された。

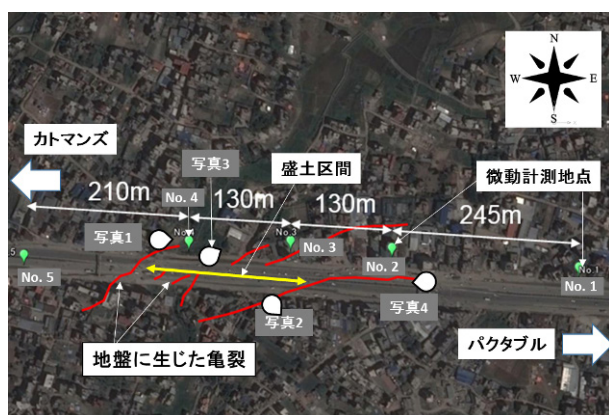
図2 Araniko Highwayとその周辺に生じた地盤亀裂

道路被害は、小規模な谷埋め盛土部を含む区間、約450mの範囲で発生した。盛土の境界と思われる位置の車道、歩道には大きなクラックが生じており、1~1.5m程度の段差が生じていた。特にカトマンズ側の道路では車道の沈下が激しく、これにより道路脇に設置された小屋が数m移動した。調査時点では、段差部には簡易的な盛土により応急処置がなされ、車の交通は徐行速度で可

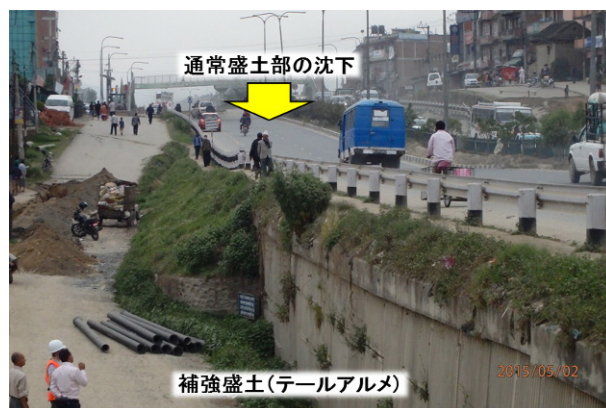
沈下が生じた盛土箇所は、高さ 2~3m 程度の通常盛土と補強盛土擁壁からなる。通常盛土は北側は1割勾配の法面、南側は重力式擁壁（もたれ擁壁）であった。補強土擁壁はテールアルメであった。補強盛土では、多少のハラミ出し、傾斜、および 10cm 程度の局所的な沈下が生じていた。一方、通常盛土部分でも若干の変状が法面や擁壁に認められたが、補強土擁壁区間よりも大きな車道の沈下が確認された。地震時における通常盛土に対する補強土擁壁の優位性については多くの報告があるが、本地震でも補強土構造物の耐震性の高さが確認された。

写真1 Araniko Highwayの道路盛土の変状（奥：通常盛土，手前：補強盛土）

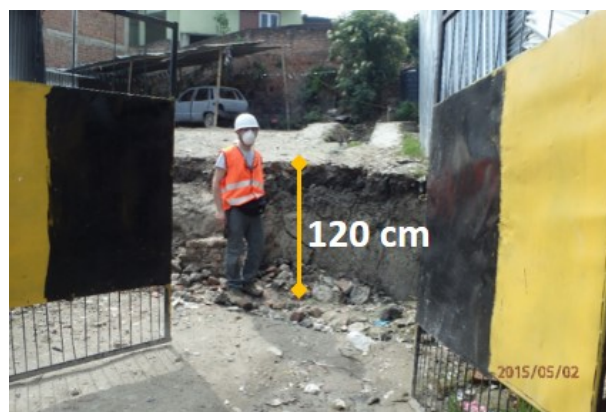
なお、当該地区では、大きな沈下や亀裂は道路部分だけでなく、周辺の住宅地にも及んでいた。調査を実施した範囲では、それらの段差は連続性を有しており、写真2の箇所では 1.2m 程度の大きな段差が生じていた。このため、道路盛土で生じた沈下は、小規模な谷に堆積する軟弱な基礎地盤の沈下もしくはすべり破壊によるものと推察される。写真3に、図1に示した地表面の亀裂から谷側の、沈下もしくはすべりの影響範囲にある建物の被害の様子を示す。この建物を含むいくつかの中層構造物は、構造的な被害は少ないものの、支持力破壊のような形態で大きく傾斜したものが確認された。

写真2 Araniko Highway周辺の住宅地で確認された地盤の段差

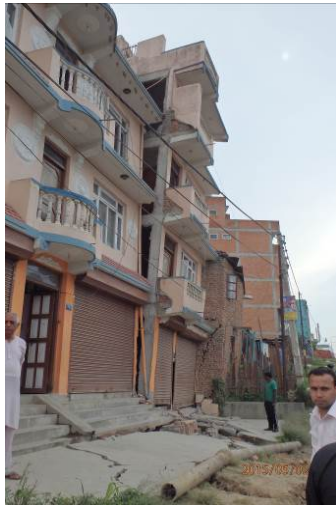
写真3 Araniko Highway 周辺の傾斜した中層構造物

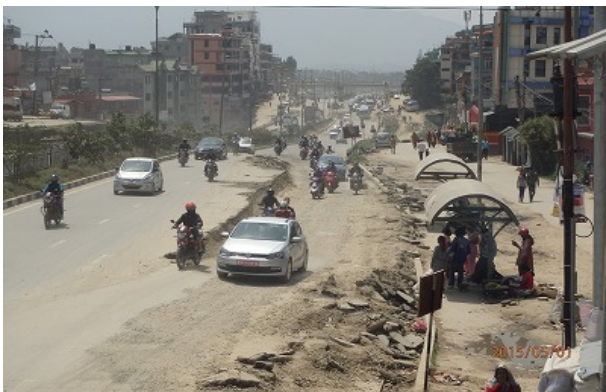
上記の被害箇所から東へ 100m の箇所にあるバス停周辺でも被害が確認された。写真4はカトマンズからパクタブルに向かう東向き車線（下り車線）のバス停の拡幅部分が沈下したものである。調査時には沈下箇所の舗装・路盤が取り払われていたため正確な沈下量は不明であるが、おそらく 20~50cm 程度であると思われる。被害は道路の拡幅部分にあり、本車線部の変状は認められなかったため、拡幅部の路盤が軟弱であった可能性がある。当該地盤は、若干北（バス停側）へ傾斜しており、沈下した個所ではバス停側への地盤変位も確認された。その地盤変位に伴い、近くの歩道橋の基礎も移動し、桁と階段のつなぎ目が約 45cm 開いた。

写真4 Araniko Highway のバス停付近の被害の様子

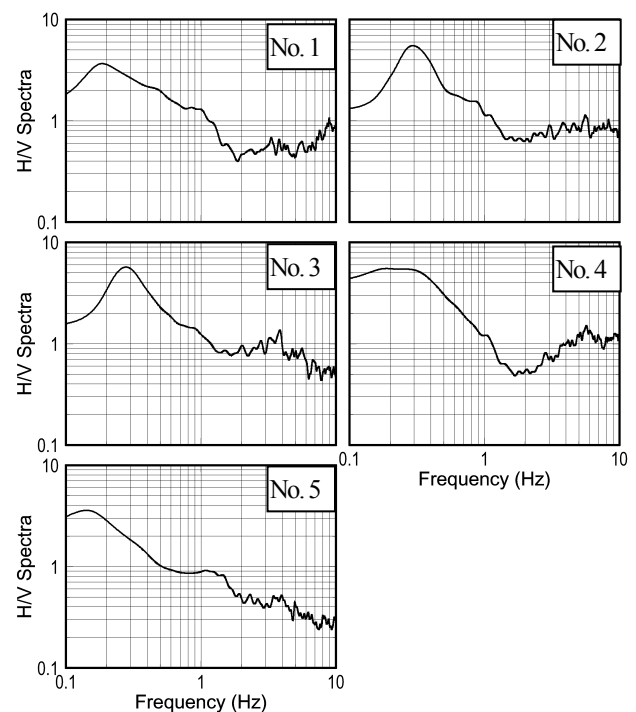
図3 微動の H/V スペクトル比 (0.2Hz の Parzen ウィンドウで平滑化)

図3に各計測地点の微動のH/Vスペクトルを示す。H/Vスペクトルはバンド幅0.2HzのParzenウィンドウで平滑化している。周辺の道路盛土に被害が見られたNo.3、No.4地点のH/Vスペクトルには4Hz~6Hzにかけてピークが見られる。それに対し、無被害地点ではそれよりも高い振動数にピークが見られることから、被害地点の方が無被害地点に比べて表層地盤の平均S波速度が低いと考えられ、その差が道路盛土の被害に影響を与えた可能性がある。一方、被害地点のピーク振動数から推定すると、表層地盤のS波速度は比較的高いと考えられる。微動計測は側道で行ったため、道路建設時に締め固められてい

た可能性があることから、側道よりも外側の原地盤と考えられる地点を対象とした微動計測等による基礎地盤の評価が必要である。

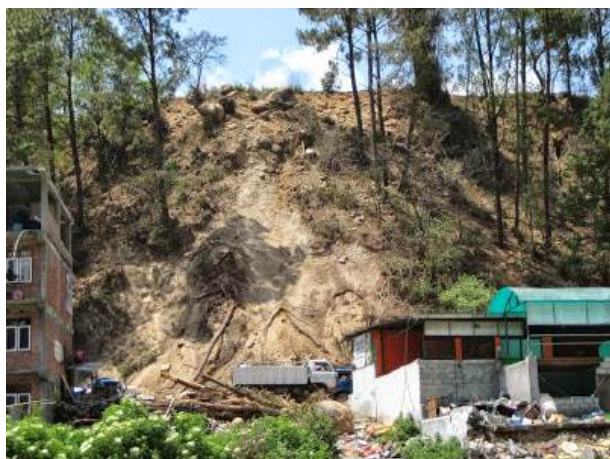
しかし、斜面崩壊の数は構造物被害と比較して少なく、確認された斜面崩壊のほとんどは表層崩壊（写真 5）の形態を呈していた。崩壊の規模も比較的小さなものが多く、調査時点ではカトマンズからトリスリおよびメラムチに至るまでの道路沿いに生じた崩壊土砂は既に撤去されていた。山間部道路のほとんどは盛土に比較して安定性の高い切土により構築されていることが挙げられる。この傾向は我が国の地震による道路被害でも確認されている。例えば 2004 年中越地震や 2008 年岩手・宮城内陸地震では山間部の道路の直線化のために施工された盛土道路の大規模な崩壊が多数生じたが、斜面に沿って残されている旧道の被害は比較的少なかった（例えば、国土交通省, 2006）<sup>9)</sup>。

写真 5 メラムチで確認された斜面の表層崩壊

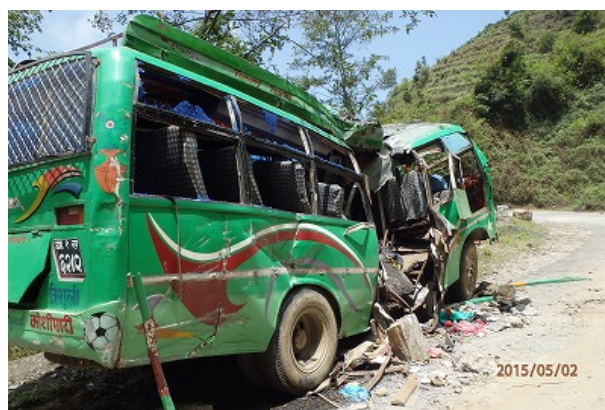
なお、落石によるバスの被害も確認された。写真 6 の被害により 4 名の犠牲者が生じた。

写真 6 落石を受けたバスの様子

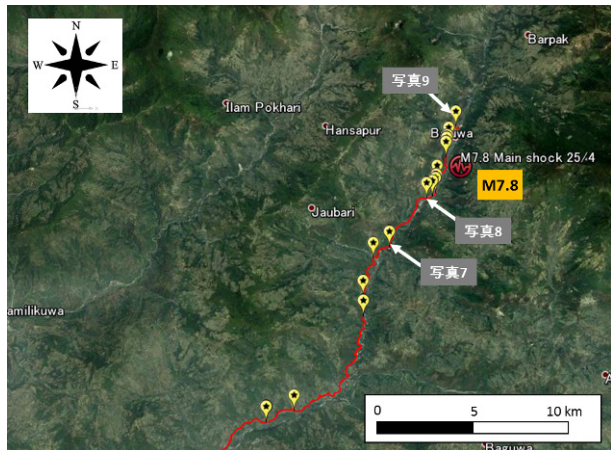
図5 震源地周辺の調査ルートと長さ 10m 以上の斜面崩壊箇所

図 5 に震源地付近の調査ルートと Daraudi 川両岸で確認された斜面崩壊の位置を示す。カウントした地すべりは本地震によると思われるフレッシュなもの。サイズは目視ですべりの長さが 10m 以上のものを抽出した。震源に向かって南からアプローチした本ルートでは、震源に近づくにつれて発生頻度も高くなったが、上記基準による中規模の斜面崩壊は、震源から 15km 程度の地点まで確認されなかった。震源距離と斜面崩壊の関係は、カトマンズ北東部・北西部と比較して対照的であったが、これは本地震の断層破壊が震源から東に伝搬していったことと良く対応している。また、確認された斜面崩壊のほとんどは、表層崩壊であった。

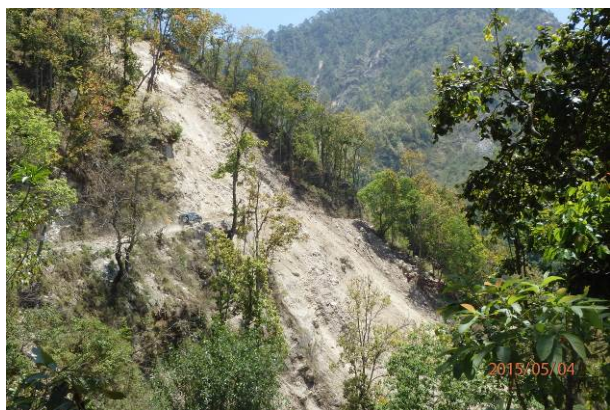
震源から南西約 5km 地点で発生した大規模な表層崩壊を写真 7 に示す。崩壊長さは約 100~110m 程度、幅は 50~60m で崩壊深さは 2~3m 程度であった。写真 8 も表層崩壊であり、震源から西南西約 2km 地点で発生した。崩壊は斜面頂部で発生し、その長さは約 30m 程度であった。崩壊した土砂はそのまま斜面を流下し、道路を完全にブロックしていた。また、斜面には多くの湧水が確認された。幸いにも、著者らは崩壊土砂を避けて震源に向かうことができた。

写真7 大規模な表層崩壊（震源の南西約5km）

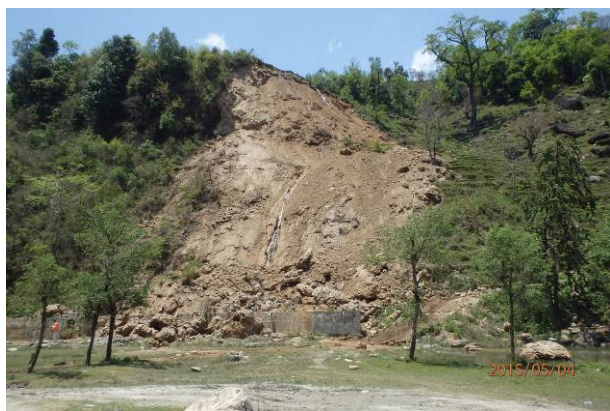
写真8 大規模な表層崩壊（震源の西南西約2km）

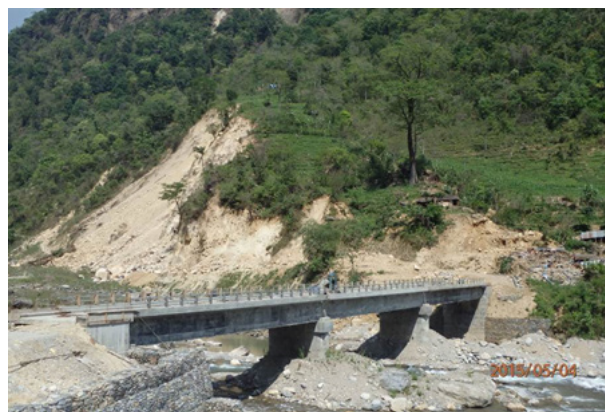
本調査で最も大きな斜面崩壊は、震源から北約 2.5km で確認された。崩壊の規模は、幅約 300m、長さ 100~110m であり、死者 7 名が報告されている（写真 9）。幅広い崩壊斜面では少なくとも二通りの崩壊パターンが見られ、写真 9 の奥では表層崩壊、中央部から手前にかけては岩盤崩落の形態を呈していた。崩壊地下部にあった道路は、巨石を含む崩壊土砂により完全にふさがれ、車両による通行は調査団が到達した時点では不可

能であった。また、崩壊斜面の上部にある緑地はコーン畑であるが、住民より崩壊に並行した亀裂が地盤に多数生じているとのことであった。なお、写真9にはコンクリート橋（建設中）が示されているが、この橋に有意な被害は認められなかった。

写真9 大規模な斜面崩壊（震源の北約2.5km）
