# 2016年熊本地震による御船町・宇土市の大規模盛土滑動崩落の分析

## ANALYSIS OF SLIDING COLLAPSE OF LARGE-SCALE EMBANKMENT IN MIFUNE-CHO, AND UTO-SHI BY KUMAMOTO EARTHQUAKE

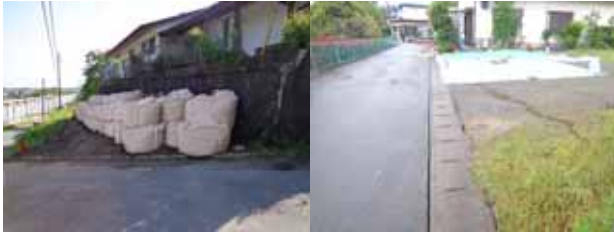
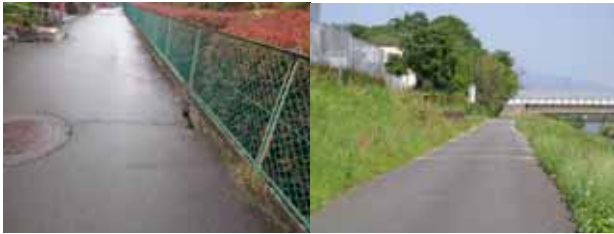
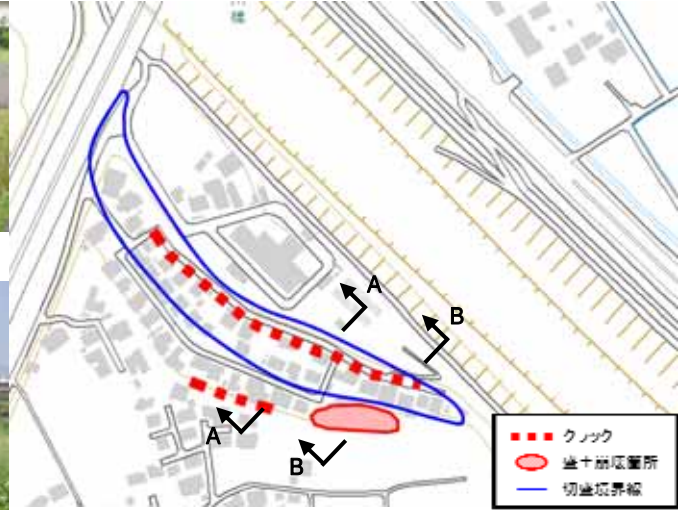
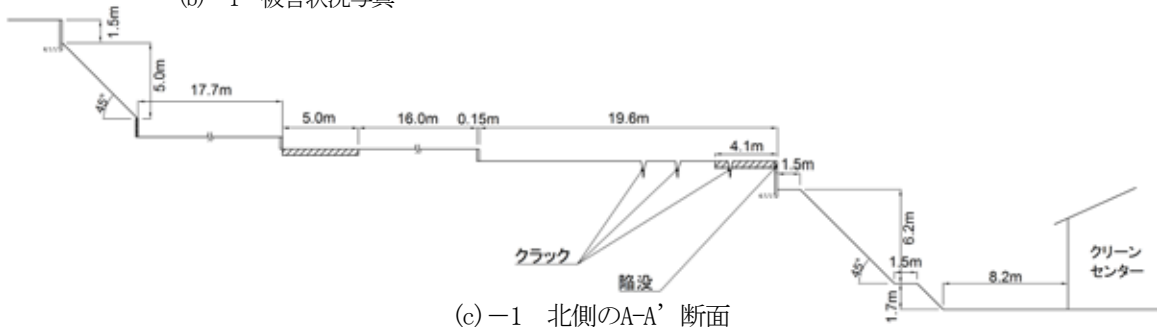
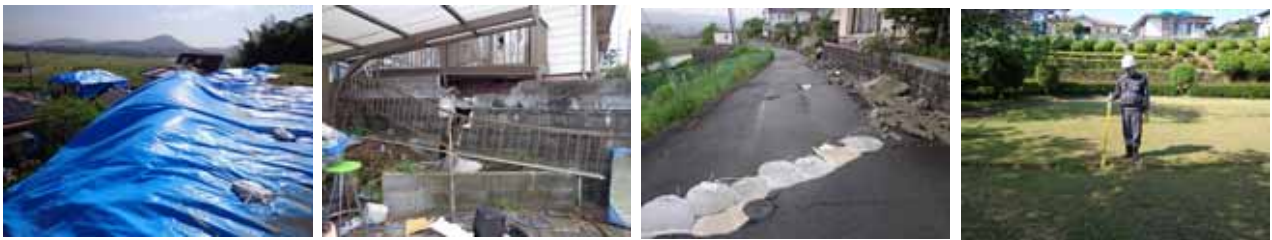
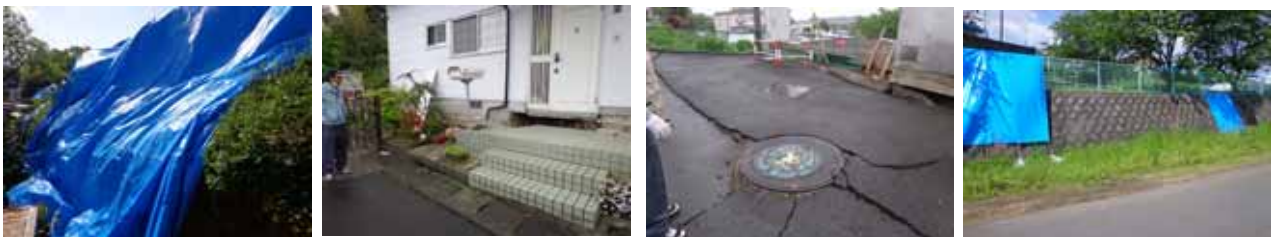
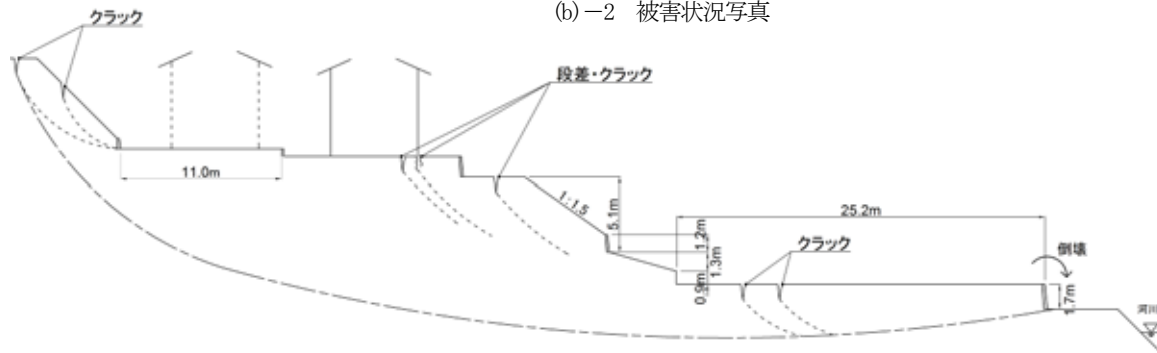
図-4 御船地区衛生施設組合環境クリーンセンターの被害状況図

写真-1は、昭和37年から昭和62年までの航空写真による造成履歴である。昭和37年の航空写真では、河岸段丘の法面が過去に崩壊した様子が見れる。昭和47年には、崩壊した下部の敷地を整形し住居と畑地・水田の利用がなされていた。昭和60年には急斜面の地形に腹付けした大規模な造成がなされ、昭和62年の造成が完了している。図-4は、御船地区衛生施設組合環境クリーンセンターの被害状況をまとめたものである。(a)の赤の破線部は地盤にクラックや崩壊を生じた被害箇所、青の実線部は腹付け盛土した範囲である。赤の被害箇所が青の範囲に入っていることから腹付け盛土型の大規模盛土滑動崩落であることが分かる。(b)は(a)被害位置図での被害状況の写真である。(c)-1は、クリーンセンター部分断面図であり、クリーンセンター脇の斜面上部の擁壁及び道路・宅地地盤に複数のクラックが生じた。(c)-2は、クリーンセンターより南部の断面図であり、斜面上部法面が崩壊し、宅地地盤に複数のクラック、クリーンセンター脇の斜面上部の擁壁及び道路・宅地地盤に複数のクラックが生じ、下部の公園にも複数のクラックが進行し、河川沿いの擁壁が倒壊した。

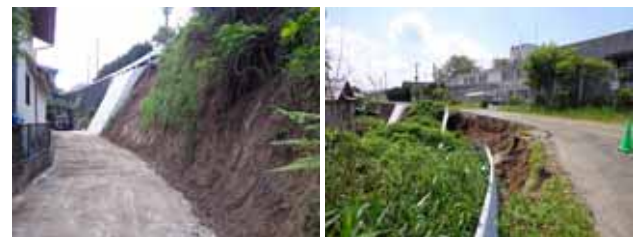
図-5は、大字高木付近の被害状況をまとめたものである。(a)の赤の破線部は地盤にクラックや崩壊を生じた被害箇所、青の実線部は谷埋め盛土であるが、町営団地市営住宅は谷に沿って横断方向に腹付け盛土した範囲である。赤の被害箇所が青の範囲に入っていることから腹付け盛土型の大規模盛土滑動崩落であることが分かる。(b)は(a)被害位置図における被害状況の写真である。腹付け盛土部の法尻では、これまでも降雨による崩壊の修復工事が行われたが、盛土にも関わらず崩落後も急勾配で掘削が行われた。大きく道路の沈下した箇所(③)では違法に住宅の敷地を広げるために掘削(④)が行われた箇所である。法肩では、クラック・沈下・崩落が生じ、クラック・沈下は町営団地内にも及び住民は避難していた。(c)は、上記(b)の法肩③と法尻④を結んだ部分の断面図であり、斜面上部の道路・宅地地盤に複数のクラックが生じた。

①斜面下部の崩壊土砂の撤去 ②斜面上部の崩壊

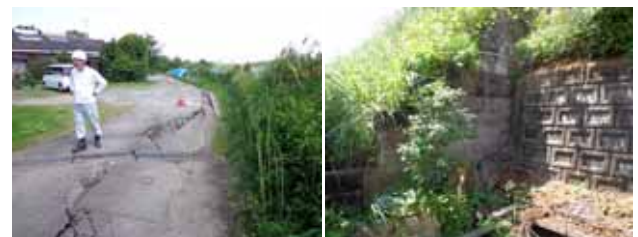
③斜面上部の道路の沈下・陥没 ④住宅背後斜面の崩壊

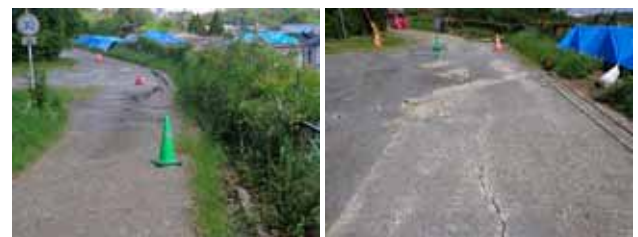
⑤路肩の沈下 ⑥進行性クラックの状況

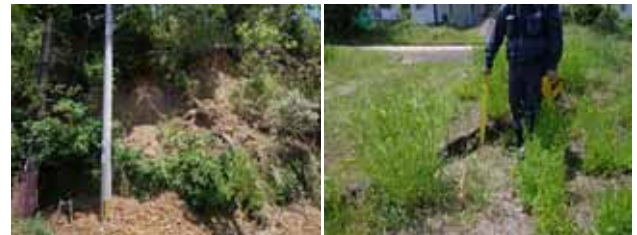
図-6は、町営中原団地風雅の里の被害状況をまとめたものである。(a)の赤の破線部は地盤にクラックや崩壊を生じた被害箇所、青の実線部は谷埋め盛土した範囲である。赤の被害箇所が青の範囲に入っていることから谷埋め盛土型の大規模盛土滑動崩落であることが分かる。(b)は(a)被害位置図に示した番号(①など)での被害状況の写真である。谷埋め盛土の北西側の盛土端部では、南方向に滑動し、中腹部から谷の法尻東方向に向かって途中にいくつかのクラック・段差・沈下を伴いながら滑動崩落が生じていた。4月時点では住んでいたが、住民は被災宅地危険度判定が出てから避難していた。(c)は、上記(b)の法肩⑤と法尻⑥を結んだ部分の滑動崩落の断面図であり、法尻には5mの石積擁壁が倒壊していた。地すべりの大きさは、幅80m程度、長さ200m程度で非常に危険な状態であった。クラックの多くはそのまま放置され、雨水が流入し大変危険な状態であるため、早急な対策が望まれる。

①表層すべりによる崩壊

②住宅地間のクラック

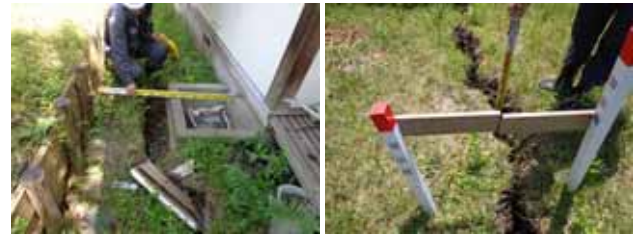
③建物周辺のクラック

④クラックの進行

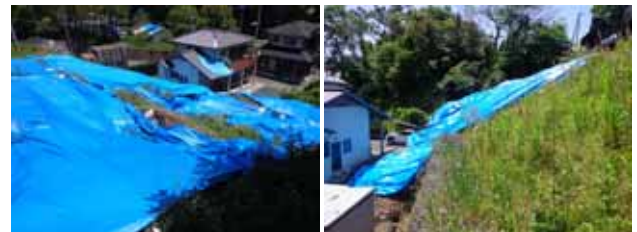
⑤上部からの斜面崩壊

⑥状況下部擁壁の倒壊

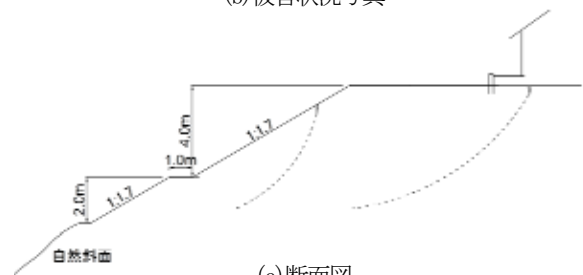
(c)断面図

図-7は、玉虫団地の被害状況をまとめたものである。(a)の赤の破線部は地盤にクラックや崩壊を生じた被害箇所、青の実線部は谷埋め盛土であるが、玉虫団地の西側は谷に沿って横断方向に腹付け盛土した範囲である。赤の被害箇所が青の範囲に入っていることから腹付け盛土型の大規模盛土滑動崩落であることが分かる。(b)は(a)被害位置図における被害状況の写真である。法肩では、クラック・沈下・崩落が生じ、クラック・沈下は町営団地内にも及び住民は避難していた。(c)は、腹付け盛土部の断面図であり、写真③～⑥でもわかるように斜面上部の道路・宅地地盤に複数のクラックが生じた。

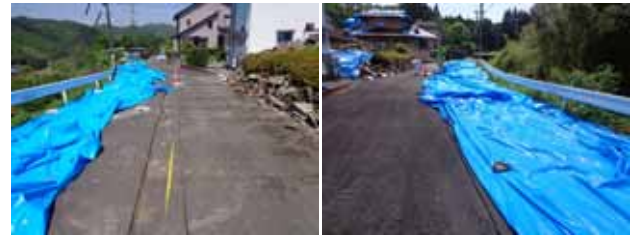
図-8は、大字滝尾付近の被害状況をまとめたものである。(a)の赤の破線部は地盤にクラックや崩壊を生じた被害箇所、青の実線部は谷埋め盛土した範囲である。赤の被害箇所が青の範囲に入っていることから谷埋め盛土型の大規模盛土滑動崩落であることが分かる。(b)は(a)被害位置図における被害状況の写真である。谷埋め盛土の北西側の盛土端部では、谷の法尻北西方向に向かって道路部に大きなクラック・段差・沈下が発生したのに伴い、石積擁壁部にはらみを伴う滑動崩落が生じていた。(c)は、滑動崩落の断面図であり、上部法面の3.7mの石積擁壁がはらんでいて、クラックはその後の調査で進行しておりそのまま放置されると雨水が流入し大変危険な状態であるため、早急な対策が望まれる。

①道路斜面の滑動 ②道路の沈下・段差

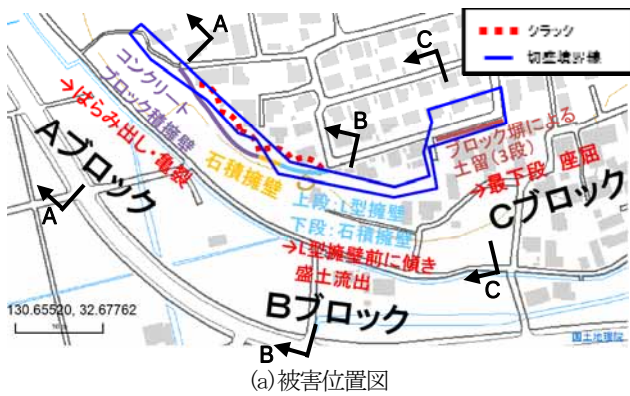
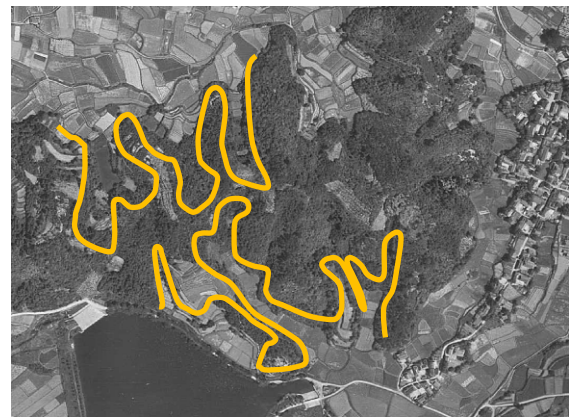
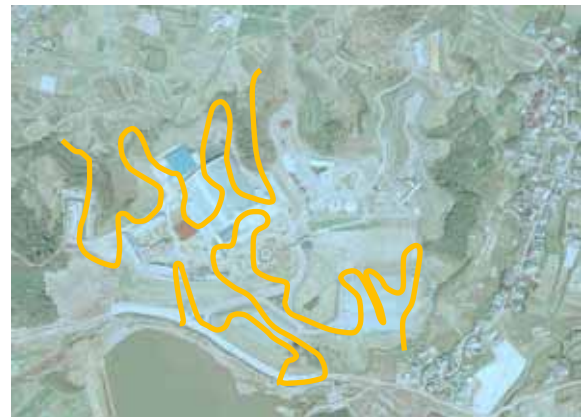
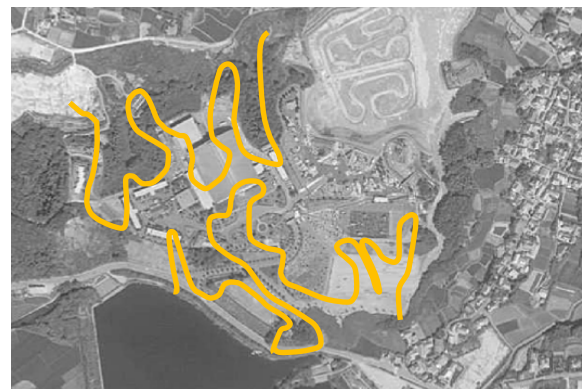
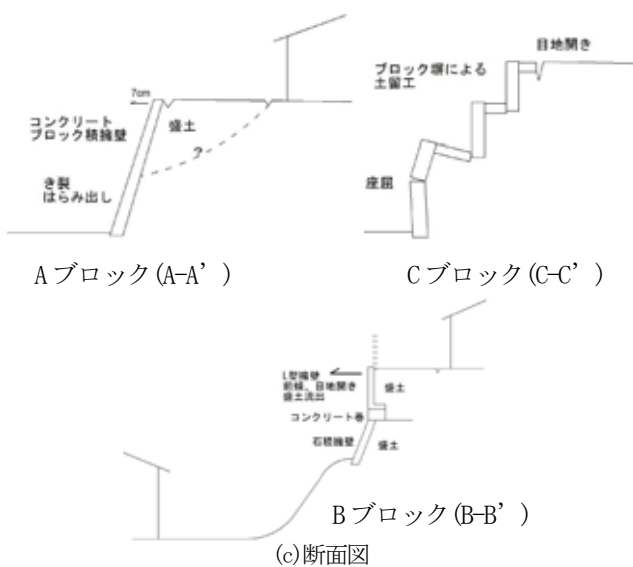
図-10 神馬地区の被害状況図

図-10は、神馬地区の被害状況をまとめたものである。(a)の赤の破線部は地盤にクラックや崩壊を生じた被害箇所、青の実線部は法面部を宅地擁壁によって腹付け盛土した範囲である。赤の被害箇所が青の範囲に入っていることから腹付け盛土型の大規模盛土滑動崩落であることが分かる。(b)は(a)被害位置図における各ブロック毎の被害状況の写真である。腹付け法面部の法肩では、テンションクラック及び段差・沈下が生じ、Aブロックでは7cm傾斜し、BブロックではL型擁壁の前傾、目地の開き、盛土土砂の流出が生じ、Cブロックでは下部ブロック塀の座屈が生じた。腹付け盛土の宅地の住民はすべて避難していた。(c)は、各ブロックの断面図であり、その後の計測では斜面上部の宅地地盤の複数のクラック・段差が拡大していた。

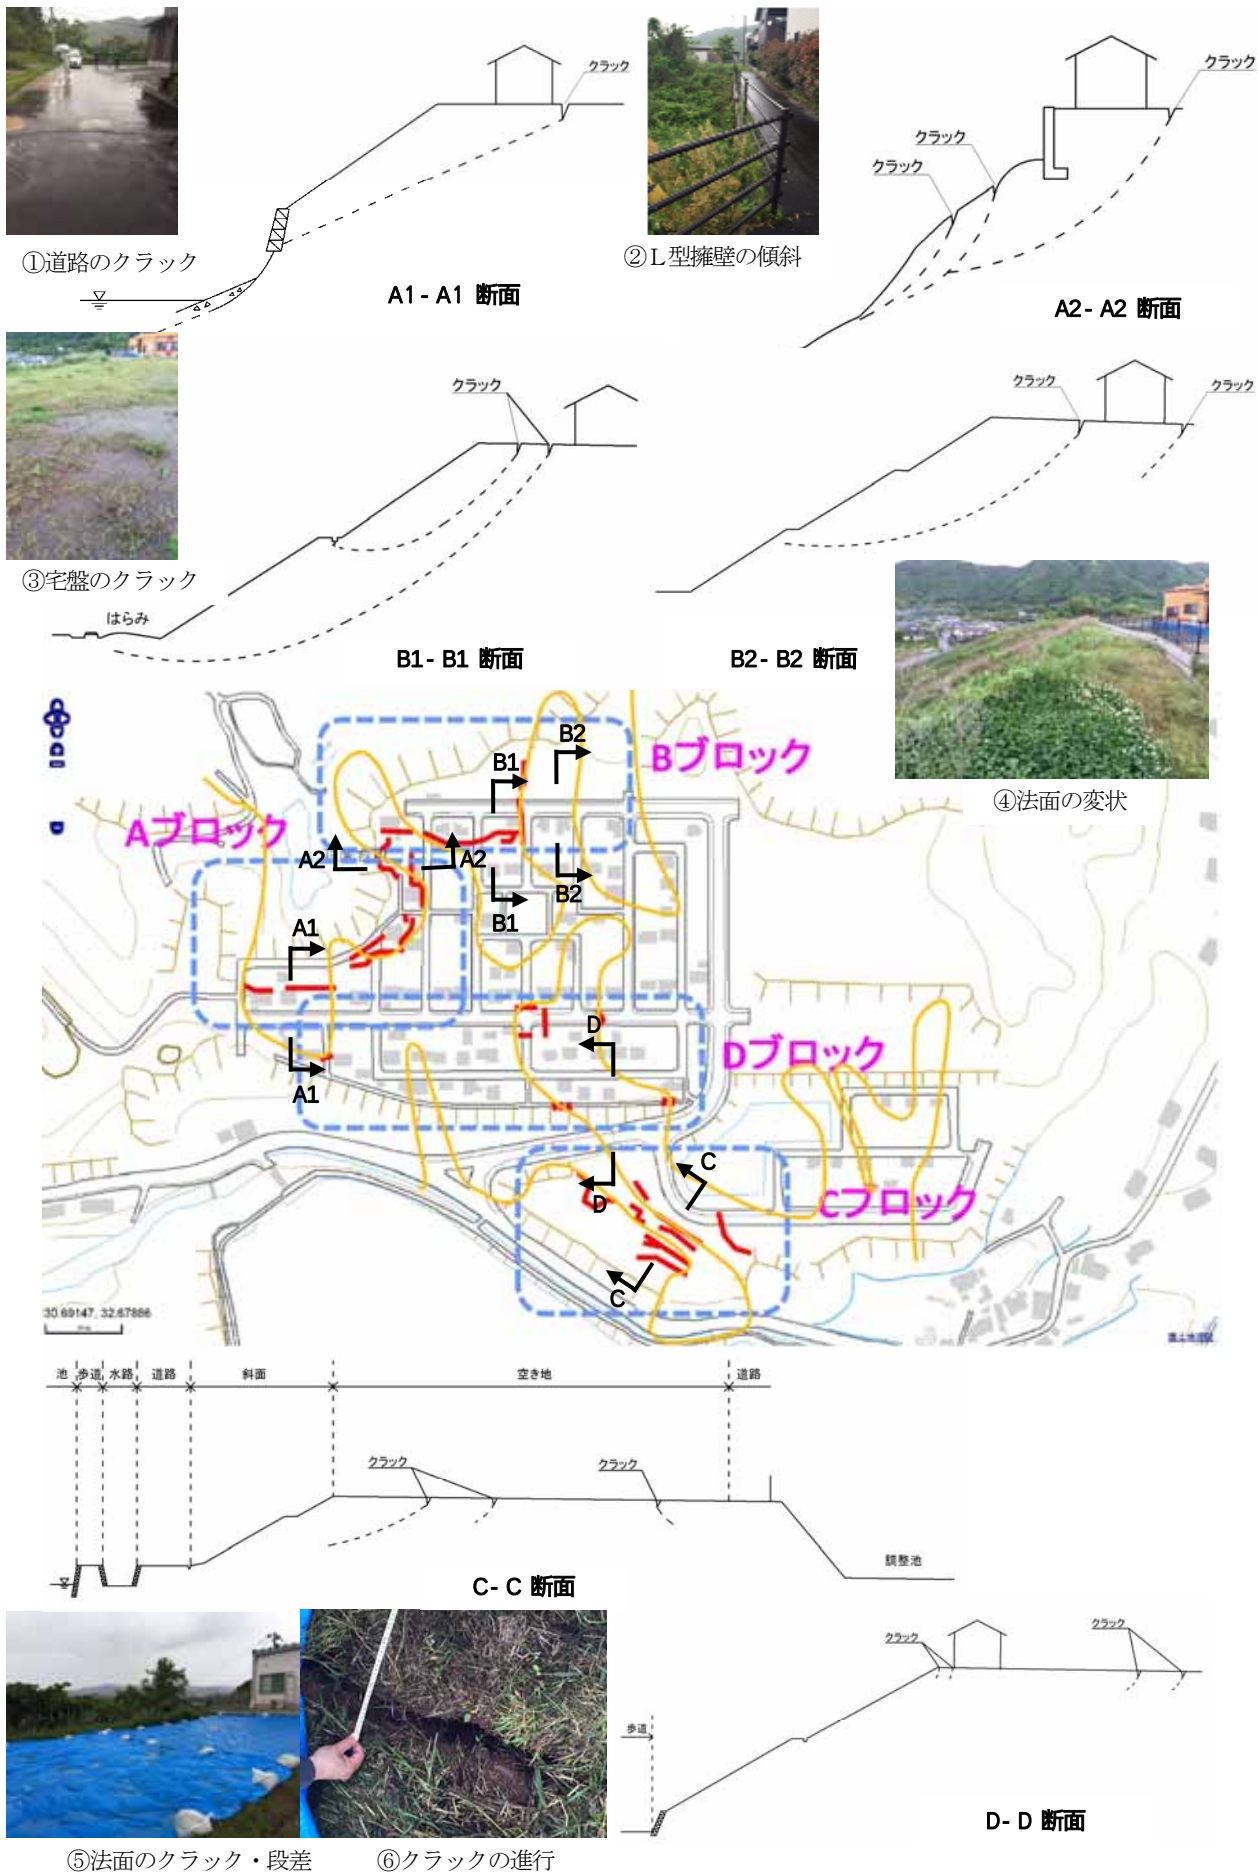
図-11は、花園台地区の被害状況をまとめたものである。(a)の赤の破線部は地盤にクラックや崩壊を生じた被害箇所、オレンジの実線部は谷埋め盛土した範囲である。赤の被害箇所がほとんどオレンジ色の範囲に入っていることから谷埋め盛土型の大規模盛土滑動崩落であることが分かる。平面図の周りに各ブロック毎の被害状況写真及び大規模盛土の滑動崩落の断面図を示す。A1-A1'断面では大規模谷埋め盛土法面の下部に石積擁壁がありその基礎部分が洗掘されていた。A2-A2'断面ではL型擁壁の基礎部下の大規模谷埋め盛土法面に複数のクラック及びはらみが生じていた。B1-B1'断面では高さ10mの大規模谷埋め盛土法面でその法尻部分がはらみを生じていた。B2-B2'断面では高さ15mの大規模谷埋め盛土法面でその中腹の法面に変状が生じていた。C-C'断面では高さ10mの大規模腹付け盛土法面でその法肩部分が複数の大規模なクラック・段差・沈下を生じていた。D-D'断面では高さ7mの大規模谷埋め盛土法面でその上部宅地地盤の切盛境部に生じていた。
