# 2016 年熊本地震で被災した大切畑大橋の被害

*Key Words: Kumamoto Earthquake, Curved Bridge, Damage*

## Analysis of Damage Mechanism of Ookirihata Bridge in 2016 Kumamoto Earthquake

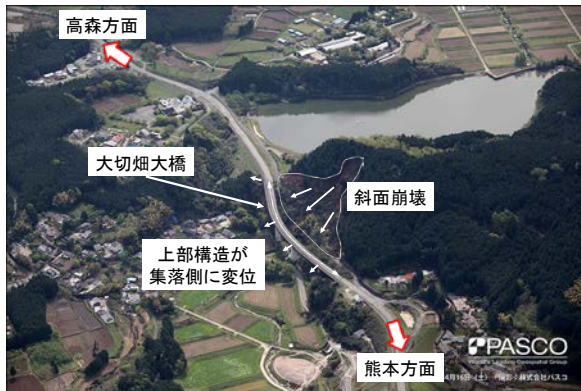
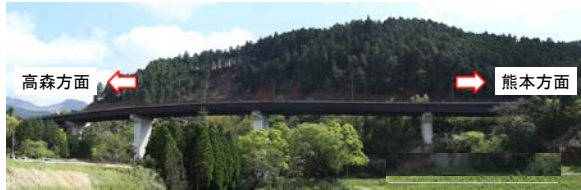
写真-1 熊本地震で被災した大切畑大橋

写真-1には、熊本地震本震後に撮影された大切畑大橋の上空写真<sup>9)</sup>および側面全景を示す。大切畑大橋に隣接する山の斜面が地震によると見られる斜面崩壊を起こしており、土砂の一部が橋の近くにまで達している。

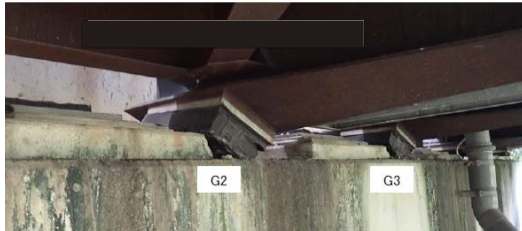
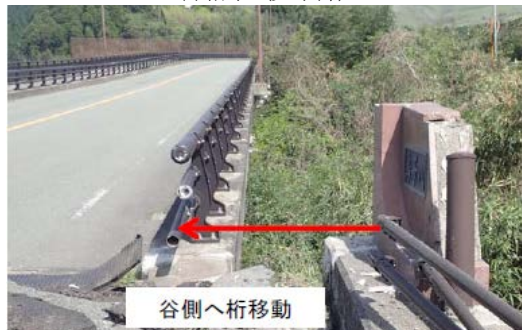
写真-2 大切畑大橋 A1 橋台部周辺の損傷状況  
(4月16日池田教授(長岡技科大)撮影)

写真-2には、A1橋台部の桁および支承の損傷状況を示す。桁を支持する5基の積層ゴム支承が全てせん断破壊をしており、桁が橋軸直角方向（谷側）へと移動していた、これにより、桁上では谷側に30cm程度の相対変位が発生している。隣接する山の斜面が崩壊しているため、流れ出た土砂が本橋の損傷に影響を与えている可能性があるが、桁が橋台や橋脚に比べて谷側に側方変位していることから考えて、振動によって支承が破壊したとみる

べきである。

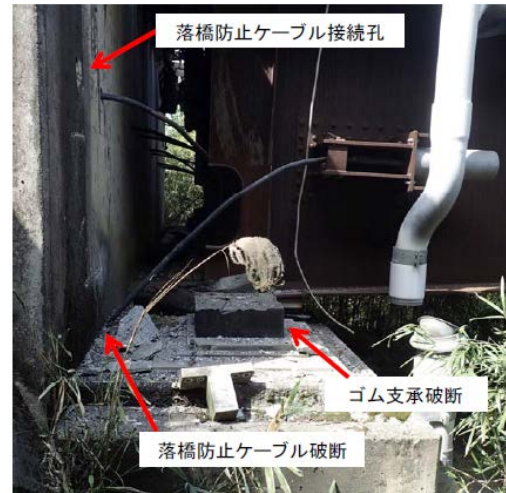
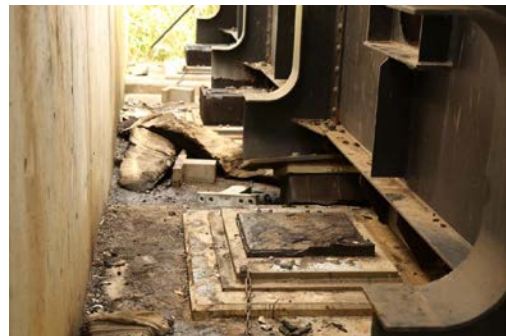
写真-3 A1 橋台部の支承および主桁の損傷状況

写真-3には、橋台部の支承および主桁の損傷状況を示す。前述の通り主桁が30cm程度側方変位しており、これにより落橋防止構造が側方に引きちぎられるようにして破断している。また、支承に取り付けられたサイドストッパーが、両側とも外れて転倒している他、桁下フランジが、捻れる様にして曲げ損傷(変形)をしている。

支承両サイドのサイドストッパーが破壊していることから、サイドストッパーの設計水平震度(レベル1地震動相当)を超える地震力が、橋軸直角方向の正負両側(谷側-山側)において、支承に作用したことになる。

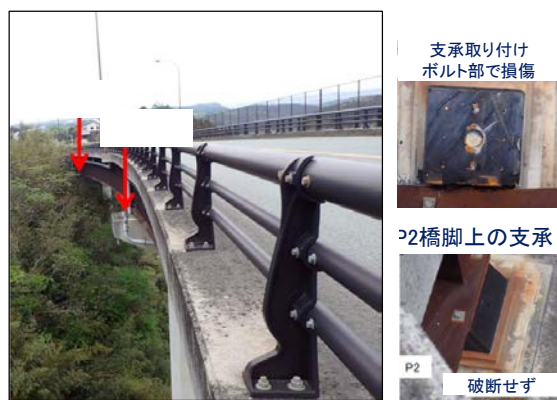
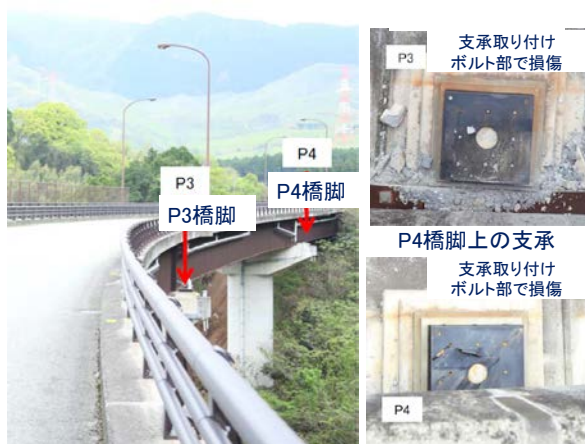
写真-4 中間橋脚の損傷について

写真-4には、P1～P4の中間橋脚上の支承(G5)の損傷を示す。P2橋脚上の支承はせん断変形を生じたまま形状を保っているが、それ以外の橋脚上のゴム支承はゴムと上査版の取り付けボルトが破断することで、積層ゴム支承が損傷している。一方、P1～P4橋脚には、曲げひび割れ等の損傷が確認されたが、軸方向鉄筋が露出するようなコンクリートの剥離などの大きな被害は発生していない。東日本大震災でゴム支承が破断した橋梁において、橋梁の損傷が確認されたものではなく、ゴム支承が大きく変形したにもかかわらず橋脚が損傷した事例は初めてである。

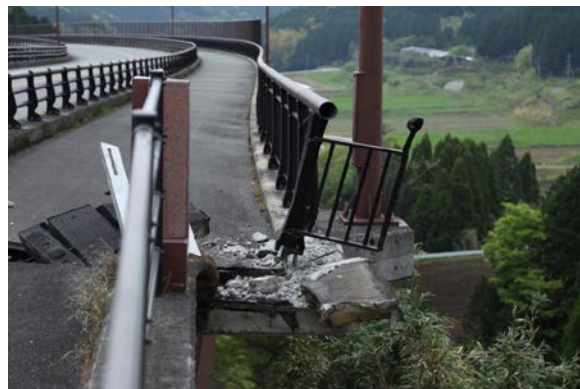
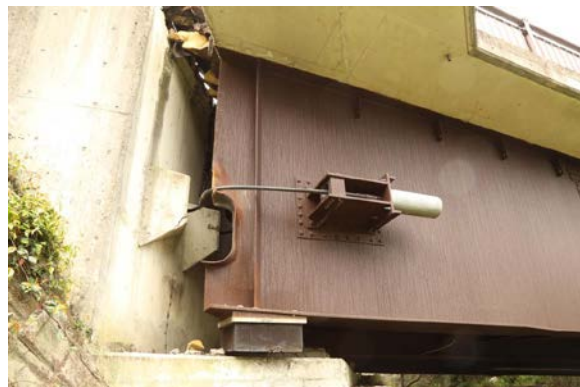
写真-5 A2 橋台部の損傷状況

写真-5にはA2橋台部周辺の損傷状況を示すが、前述の通りA2橋台側には斜角がついているものの、A1橋台部周辺の損傷と同様に谷側に上部構造が変位している。G1主桁直下の支承のゴムが下査側で破断し、A2橋台からはみ出す形で止まっている。A1橋台側のように、落橋防止ケーブルが破断していれば、主桁は橋台から落下(落橋)していことになる。この落橋防止ケーブルは、本来、橋軸方向の過大な桁の変位による落橋を食い止めるためのものであり、ケーブルが橋軸直角方向(谷側)への変位を拘束した事で、かろうじて落橋を防止したのは、偶然

の事象である。

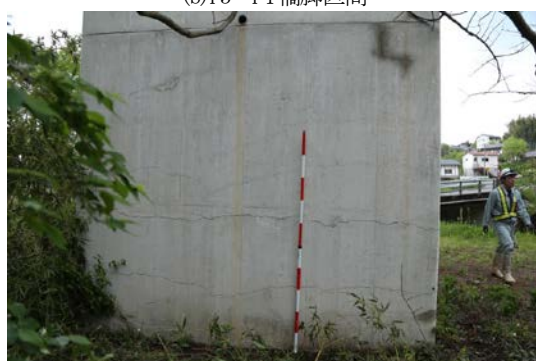
(c) P2 橋脚基部に発生した曲げひび割れ

本橋の損傷状況を図-7にまとめた。主たる損傷は曲線桁を支持する支承部に集中している。本橋は積層ゴム支承による水平力分散構造形式であるため、強震動の作用下では、橋脚は塑性化し、橋脚基部には曲げひび割れによる損傷が発生するはずである。しかし、塑性化によるとみられる曲げひび割れが発生しているのはP2橋脚のみで、それ以外の橋脚では、曲げひび割れ等の損傷は見ら

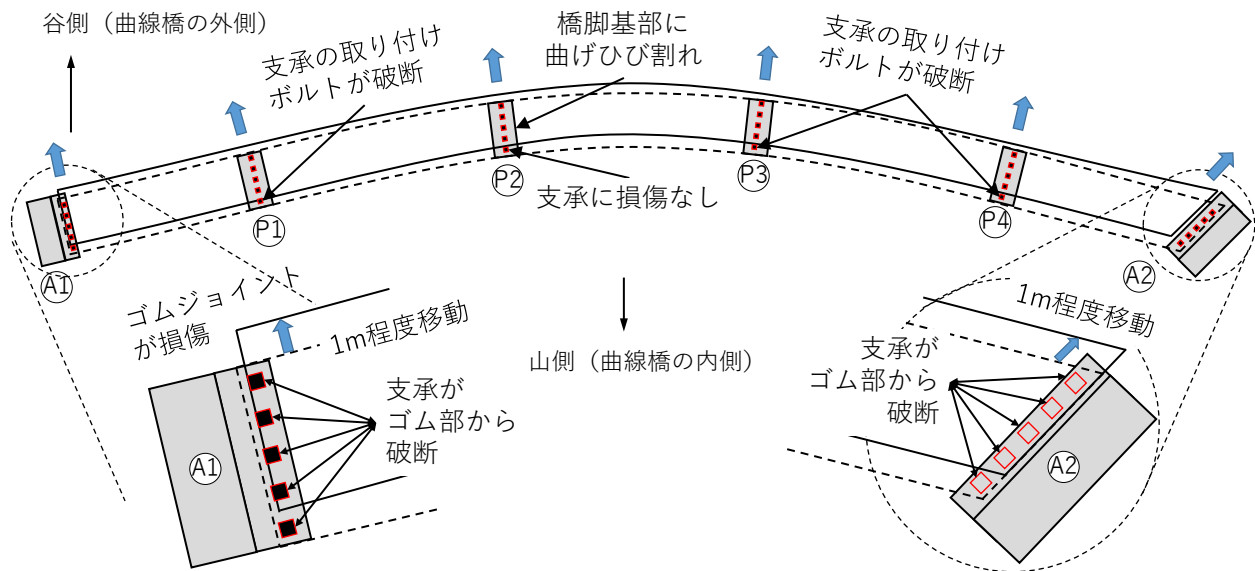
図-7 大切畑大橋の損傷のまとめ

今回の地震では、橋軸および橋軸直角方向ともに大きな加速度が発生していることから、桁が強震動的作用により、並進変位した可能性も高い。ただし、図-7に示した通り、上部構造は、放射方向へと並進移動していることから、単純な並進移動だけではなく、桁端～橋台間の接触（衝突）による桁の回転運動が発生した可能性がある。被害メカニズムを分析する上で、曲線桁の回転を考慮出来るモデルを使った動的解析による地震時挙動の再現が必要となる。本研究では、図-10に示すような解析モデルを用いて解析を行った。なお、解析結果について
