# 航空写真を用いた2016年熊本地震による益城町の建物被害進行状況の分析

## EVALUATION OF THE HOUSING DAMAGE AT MASHIKI TOWN USING THE AERIAL PHOTOGRAPH

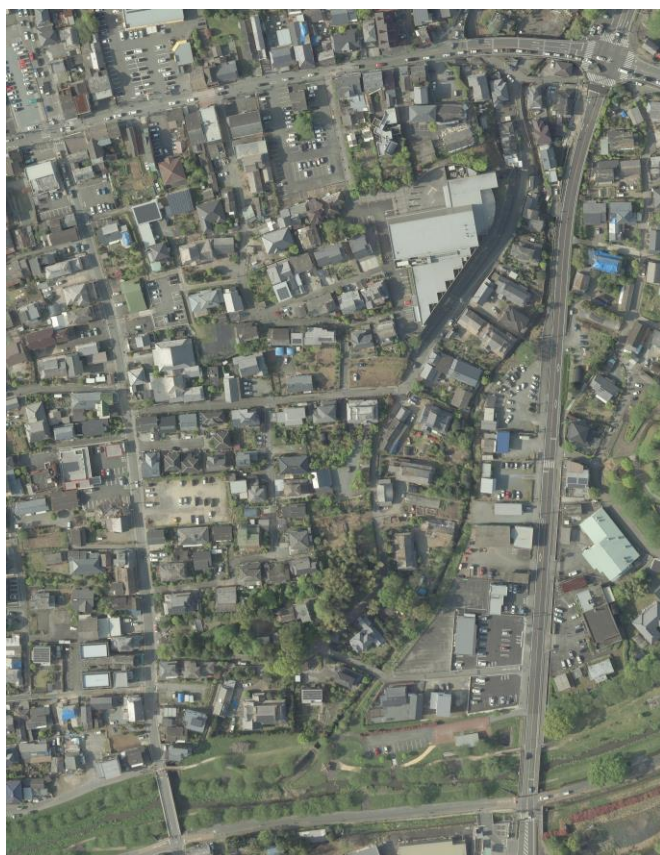
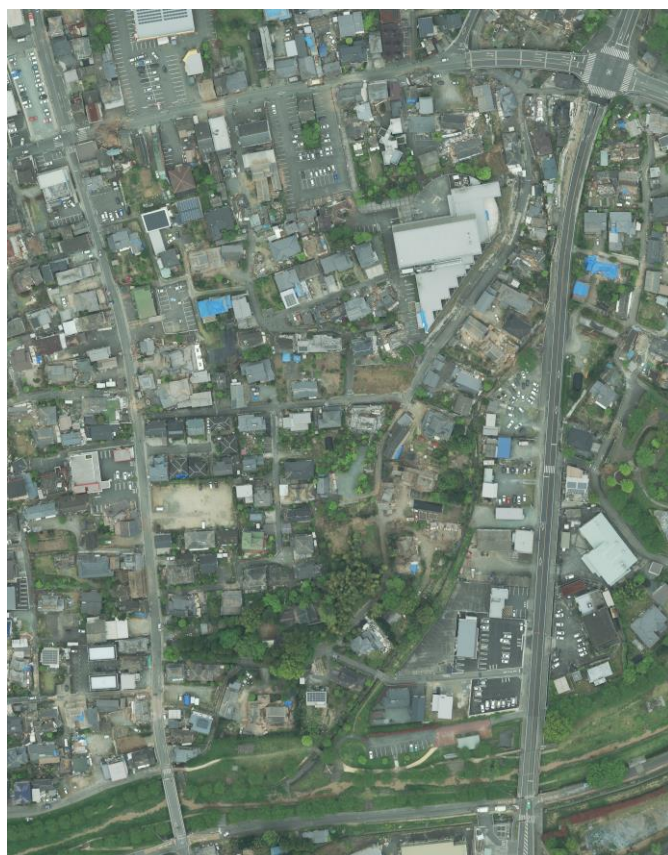
(a) 益城町寺迫地区・木山地区

建物被害判定の結果を表-3,4に示す。益城町寺迫地区・木山地区は前震後の時点で、大規模半壊以上の大きな被害を受けている建物が見られた。それに対し、宮園地区では被害のない建物や、軽微な被害の建物が9割以上を占めていた。

また、寺迫地区・木山地区では、本震後全壊判定となった建物が55%と半数以上となった。特に屋根がずれていたり、つぶれた壁や瓦礫などがみられ、倒壊していると判断したものが多くあった。宮園地区では、本震後も全壊判定となった建物が7%と少なかった。

本震前後の建物被害状況推移を表-5,6に示す。寺迫地区・木山地区では、被害なし、一部損壊など、前震で大きな被害を受けなかった建物が全壊判定となっている特徴がみられた。宮園地区では前震で無被害であった建物が全壊となるケースはなかった。地区による建物被害進行の差がみられた。
