平成 28 年熊本地震の地震動強さと 道路橋被災に関する検討

PRELIMINARY STUDY ON SEISMIC DAMAGE TO ROADWAY BRIDGES BY THE 2016 KUMAMOTO EARTHQUAKE

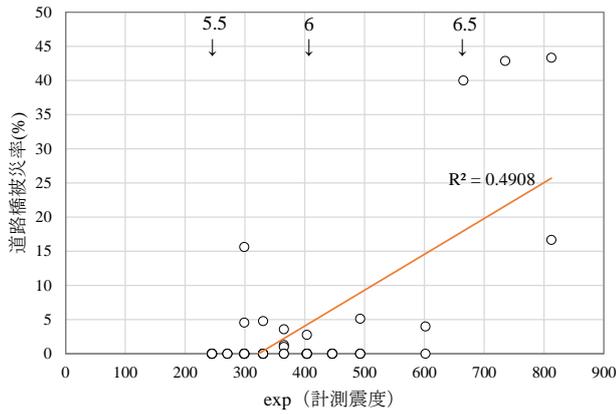
図-3 計測震度—被災率

図-3に関して、計測震度5.5~6.4相当では被災率0%の観測点が見られるが、計測震度6.5以上では、被災率0%の観測点はなくなることから、計測震度が大きくなると道路橋被災率が増加することが考えられる。また図-4では、SI値が140(kine)程度を超えると、被災率0%が見られなくなる。

一方、図-3および図-4の相関係数に着目すると、建築構造物を対象とした検討⁷⁾とほぼ同じ値が得られ、どちらも道路橋の被災率との相関は良くない。この原因として、計測震度、SI値の対象とする地震動の周期帯と道路橋の被災と相関がある周期帯がずれていることが原因であると考えられる。またサンプル数が少ないことや、観測点近傍の道路橋数が均一でないことも影響している可能性がある。

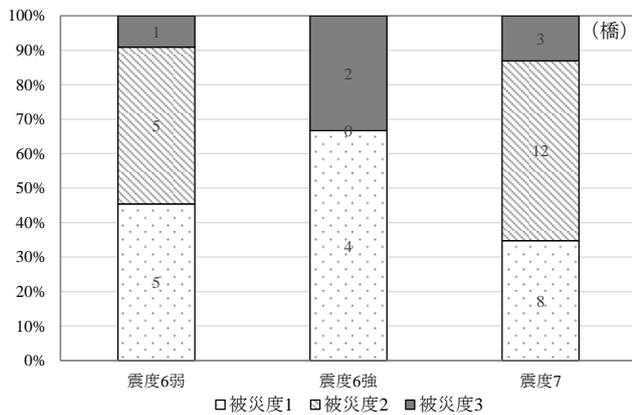
図-5 震度階一被災度

被災した道路橋の近傍で観測された計測震度をもとに、気象庁震度階別で道路橋の被災度ごとに割合を示したものを図-5に示し、SI値と計測震度の関係¹¹⁾を参考にSI値を区分して、同様に被災度の割合を示したものを図-6に示す。なお、KiK-net 益城近傍の被災した道路橋は、表-2に示したように益城町宮園近傍の道路橋に含まれているが、分析の際には重ねて集計を行った。

図-5、図-6を見ると、あまり大きな差はないが、SI値と被災度の関係について、SI値が大きいくほど「被災度2」と「被災度3」の合計の割合が増加している傾向がある。しかし、サンプル数と道路橋の被災情報が十分とは言えない。

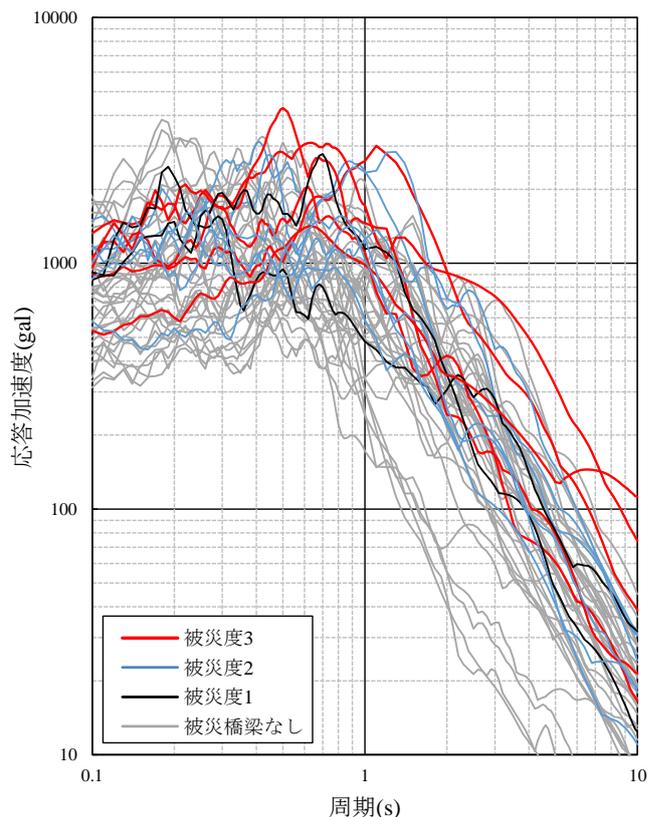
図-7 加速度応答スペクトル(減衰定数0.05)

観測点近傍に道路橋がある47地点の加速度応答スペクトル図(減衰定数0.05)を図-7に示す。加速度応答スペクトルを、近傍に「被災度3」の道路橋があれば赤色、「被災度3」がなく「被災度2」道路橋があれば青色、近傍に「被災度1」の道路橋しかなければ黒色で示した。また被災が見られなかった観測点の加速度応答スペクトルを灰色で示した。

図-7より、既往研究において、0.1~0.5の短周期は構造建築物の被災に相関がないとされている¹²⁾。短周期に着目すると、「被災度2」や「被災度3」の応答より、

「被災橋梁なし」の応答が上回っているものがある。短周期に関して、道路橋の被災の有無での傾向が見られなかったことから既往研究と同様の傾向が得られ、この原因として、入力損失の影響が考えられる¹³⁾。

また、建築物への影響が大きいとされる周期1.0~1.5秒¹⁴⁾に着目すると、近傍の道路橋に被災があった観測点の応答が、比較的大きい傾向にある。その中でも、赤色で示した「被災度3」は他の応答と比べ大きい傾向が見られた。以上より、平成28年熊本地震の強震記録を用いた加速度応答スペクトルにおいても、既往研究と同様の傾向が得られた。
