# 2016 年熊本地震における熊本城内の石垣被害

## DAMAGE ON STONE RETAINING MASONRY IN THE KUMAMOTO CASTLE DURING THE 2016 KUMAMOTO EARTHQUAKE

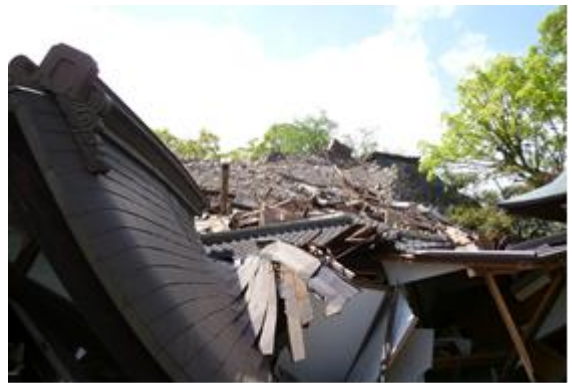
点における石垣の被害状況を考察する。写真 1 に熊本城東側・熊本大神宮付近の被害状況を示す。この場所は、前震によって北・東十八間櫓（重要文化財）を支えている東側斜面地盤の崩落が起こったため、上部の櫓群が崩落したものと考えられる。既に崩壊後であったことから、石垣が孕みだしたかどうか把握できない状況である。

写真 1 熊本城東側・熊本大神宮付近の被害状況

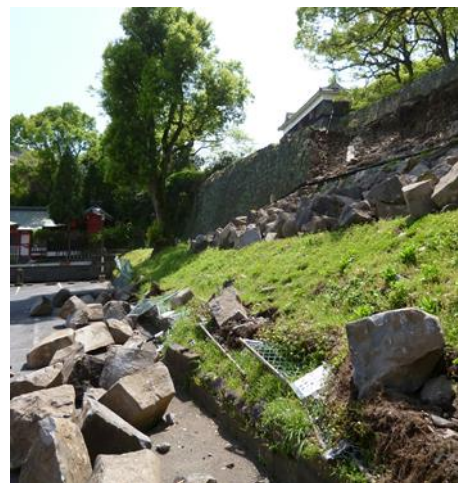
また、写真 2 は熊本城東側・稲荷神社付近の被害状況である。この場所は北・東十八間櫓（重要文化財）と 5 つの櫓群の間にある斜面部分である。十八間櫓群に連動して崩落したのかは定かではないが、抑えの石垣が十分に機能しなかったほど強い地震動であることが推察される。

写真 2 東側・稲荷神社付近の被害状況

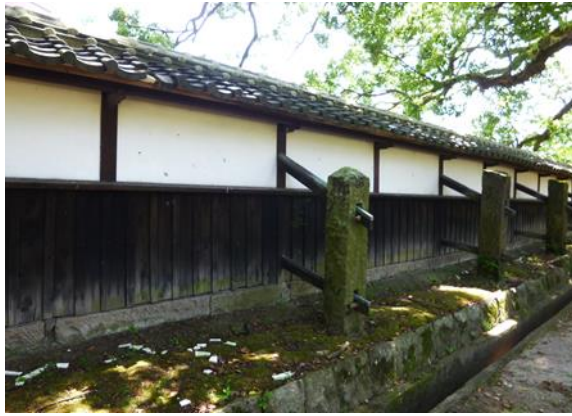
次に、南側の長堀の被害状況をみる。写真 3、4 に被害のない堀と被害のある長堀を示す。写真のように石柱に支えられて立っている堀であるが、東側の部分で写真 4 のような倒壊が約 100m 間発生した。

写真3 南側・長塀（無損傷区間）

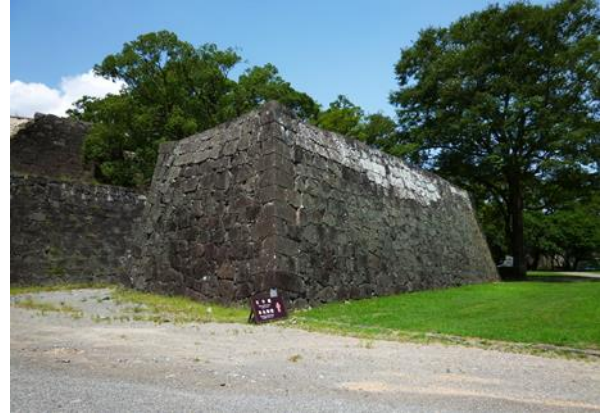
写真5 南側 残存する方形型の石垣

南側に残存する方形型の石垣を写真5に示す。この場所では、石垣の被害状況は大きいものではなく、若干の孕みやずれにとどまっている。石垣自身はそれほど大規模な高さを有せず、櫓などの荷重が上載されていなかったことが石垣被害を最小にとどめたと考えられる。

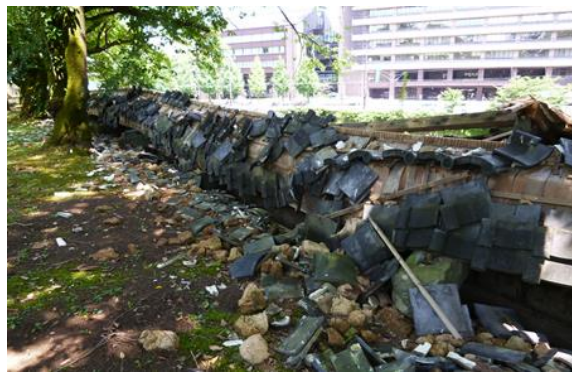
写真4 南側・長塀（損傷区間：東側）

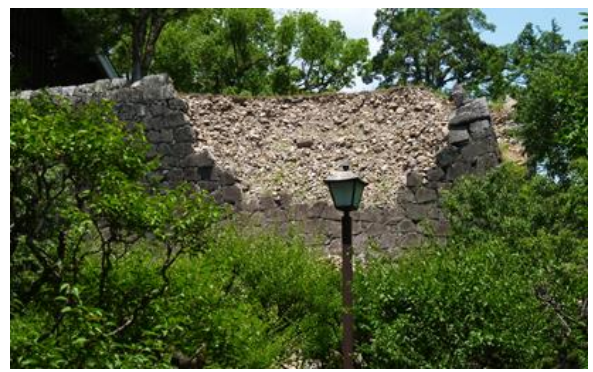
写真6 中央南面 数奇屋丸二階御広間東横の石垣崩落

写真6は城内中央に位置する数奇屋丸二階御広間東横の南面における石垣の崩落状況である。同写真から出隅部横の石垣が上部より崩落した。崩落箇所は長方形敷地の長辺の先端部にあたる。このような場所では、裏込めの状況に左右される場合が多い。石垣普請では、出隅部に用いられる石の胴が長く、出隅から離れた個所における石垣内部の裏込め石は小さく、十分な厚さがないことが多い。出隅部より離れた個所は石垣の弱点になる場合が多く、孕みだした後に崩落に至るケースが考えられる。

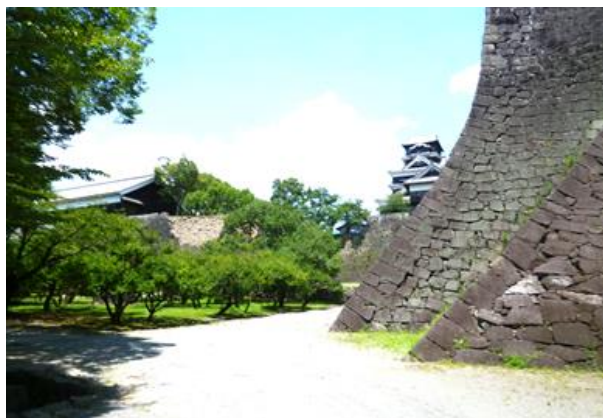
内部・本丸御殿を支える南側の二様の石垣の状況を写真7に示す。ここは後方に大天守、左に数奇屋二階御広間を見ることができる場所に位置する。「武者返し」と言われているように、石垣下部は30度ほどの緩やかな勾配を呈しているが、上にいくほど勾配がきつくなり、上部・天端のそれは75度の絶壁となる。一見被害がないようにみえるが、注意深く観察すると後方にある石垣の算木積部分にズレが生じており、孕みだしていることがわかる。横に通路が通っており、このような状況は安全とは言えないが、他の場所と比較して被害程度が軽微なこと、修復にはすべての高石垣を積み直さなければならないこと、を考えると修復の優先順位は低くなっているものと思われる。

写真7 二様の石垣の状況

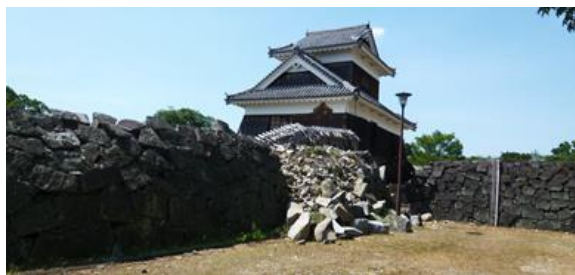
写真8 西側 戌亥櫓東側の被害

写真8、9ともに東側の状況を表している。戌亥櫓東側の石垣は比較的低いものの被害が発生しているが、これに続く石垣は櫓から十数メートルまでは被害が認められるものの、距離を離れれば、石垣には損傷が認められなかった。一方、写真を掲載できないが、戌亥櫓西側の石垣の崩落は著しく、北北東に残った隅石だけで櫓を支えている。この被害は飯田丸五階櫓石垣を彷彿させるものである。このような現象の被害事例を見たことがない。おそらく櫓程度の荷重を支えている石垣特有の現象かもしれない。絶妙な荷重バランスのもとに形成される石垣被害なのかもしれない。石垣を力学的に研究する者にとっては、今後、貴重なサンプル

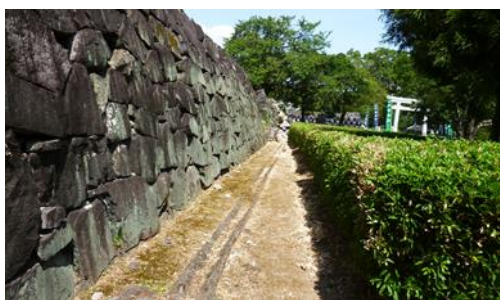
写真9 西側 戌亥櫓に続く石垣状況（東側）

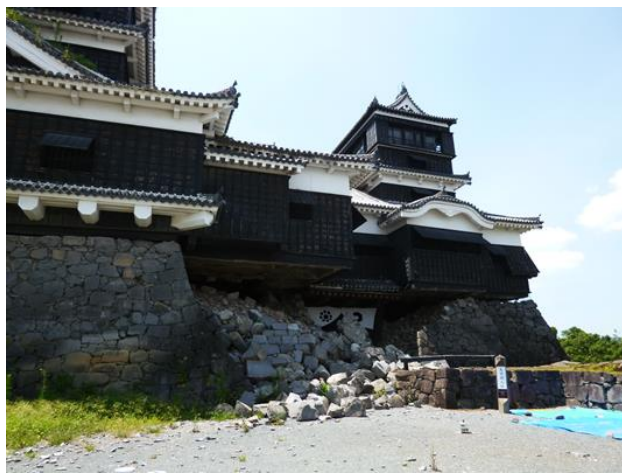
最後に天守の被害に注目する。天守を東から望むと写真10のような被害がわかる。大天守と小天守が渡り廊下でつながっている箇所石垣の崩落が見られる。天守は1960年に復元されたRC造、RC杭に支えられている昭和の名城である。したがって木造の数倍の荷重はRC杭で支えて、周辺に石垣を施したことになる。天守の全荷重を石垣を有する基礎が支えていないことが特徴である。昭和に築造された城（名古屋、大阪等）のほとんどがこの形態である。平成になって金沢城を始めとする城が本格木造建築として築造され始めた。

写真10 大天守と小天守の間の石垣の被害

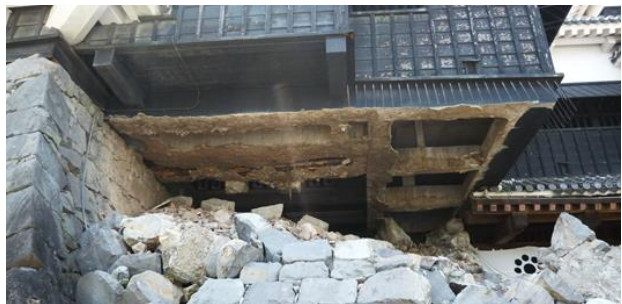
詳細なことは不明ではあるが、支柱にトップヘビーな重りである構造物の周辺に石垣を化粧材的に貼りつけた城の地震時挙動については検討されておらず、いくつかの仮定のもとで築造当時の設計法に頼っている場合が多い。今後、城の復旧、復元に関与する重要な資料が得られることが考えられる。また写真11に石垣崩落の下部から撮影した天守の基礎部分を示す。写真よりRC梁がはっきりとみえる。基礎梁は城の水平床剛性を上げており、城の倒壊防止に役立つものであることがわかる。金沢城の場合、基礎部を木梁でかなり高剛性に復元したと聞いている。

写真11 天守の基礎部分のRC梁

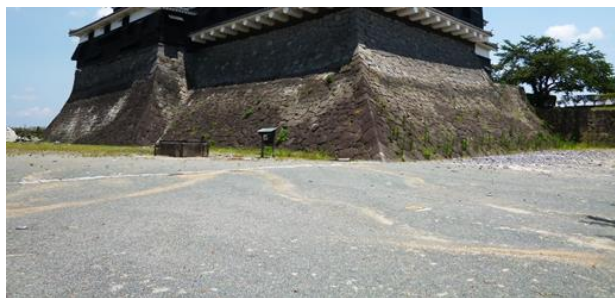
写真 12 天守周辺地盤の凹凸現象

写真 12 に天守周辺地盤の凹凸の状況を示す。地震前に平坦な地形であったが、地震後には、このような地盤変状が生じた。この地盤変状は何であろうかを推測する。地震工学の分野では液状化現象に伴ない大規模な側方流動が発生する。一方、地盤工学の分野では斜面の亀裂と呼んでいる。いずれにせよ大規模な地盤の堆積変化を伴った現象である。しかしながら硬い丘陵地形にも小規模な堆積変化に伴った凹が天守周辺地盤に現れた。あるいは強震動による地盤が締め固まったために発生した凹かもしれない。この現象を解明するためには詳細な測量が必要である。
