# 2016年熊本地震による橋梁被害と 前震後の調査を踏まえた被害メカニズム推定

高橋良和<sup>1</sup>

## DAMAGE OF BRIDGES CAUSED BY THE 2016 KUMAMOTO EARTHQUAKE AND ESTIMATION OF FAILURE MECHANISM BASED ON FIELD SURVEY AFTER FORESHOCK AND MAINSHOCK

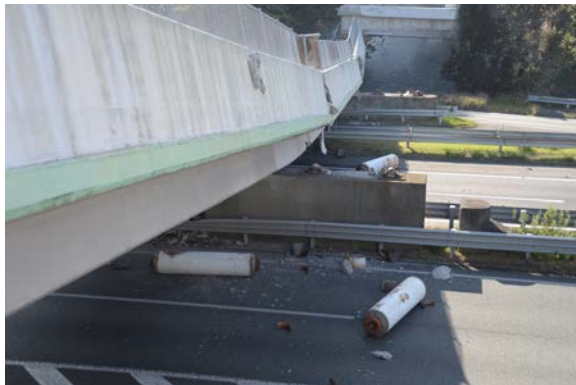
前震により横変位拘束装置にひび割れが発生し、桁が水平にやや移動したものの落橋はしていなかったが、本震では斜角を有する側で桁の水平・回転移動を拘束

することができず、ロッキングピアのみでは大きな桁水平変形により不安定であり、落橋した (写真-1, 2)。

写真-1 落橋した府領第一橋

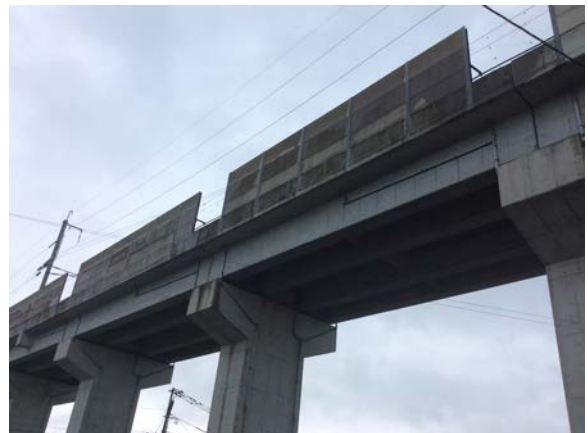
写真-3 九州新幹線十五社高架橋の防音壁の落下

て、単柱橋脚の曲げ降伏損傷や圧壊、桁防音壁の落下などの被害が発生した（写真-3, 4）。ただし、本被害を発生させた地震は特定されていない。

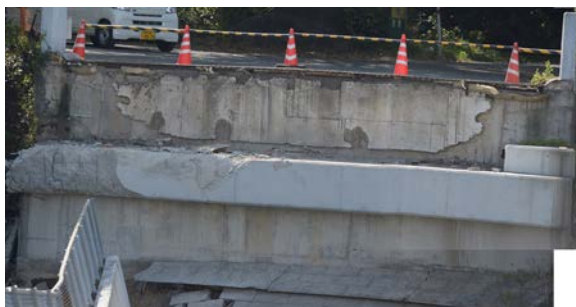
写真-2 府領第一橋東端橋台部の損傷状況

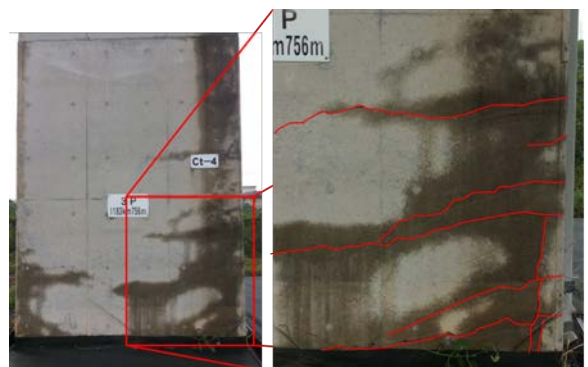
写真-4 九州新幹線十五社高架橋の単柱橋脚曲げ損傷

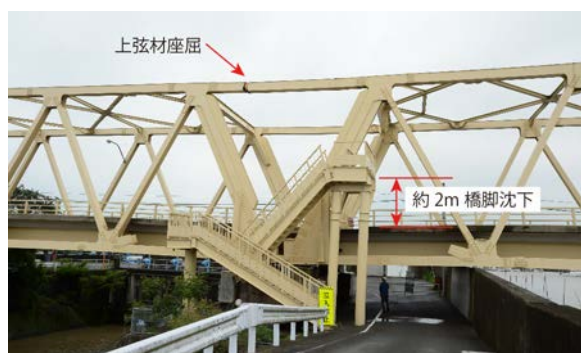
写真-5 横江大橋の橋脚沈下に伴う被害

八代市鏡町にある横江大橋は、鏡川と鯉川を跨ぐ橋長200mの2連トラス橋であり、昭和54年3月に竣工した。本震により中間橋脚が横梁部まで約2m沈下し、それに伴い桁も沈下、2連トラス橋をつなぐ上弦材も座屈した（写真-5）。

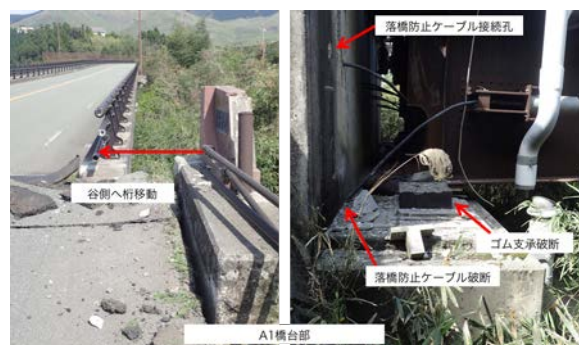
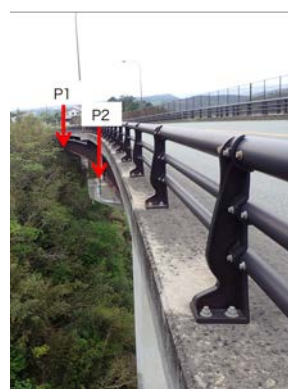
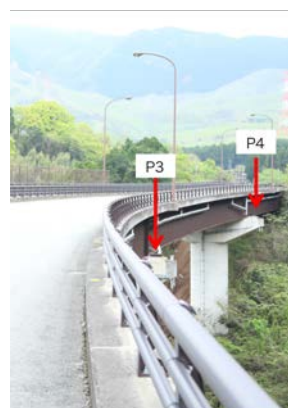
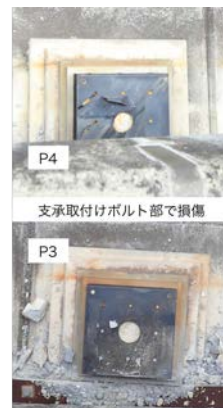
被害を発生させた地震は特定できていないが、A1, A2橋台およびP1, P3, P4橋脚上のゴム支承が破断し、桁が支承位置から橋軸直角方向に逸脱した（写真-6）。ゴム支承の破断は、ゴム層で生じているものもあるが、フランジ部との取付ボルトが破断することにより発生したことが多い。A1橋台部の落橋防止ケーブルは、桁の橋軸直角方向の移動によりすべて破断していた。唯一ゴム支承が破断しなかったP2橋脚のみ、橋脚基部が大きく曲げ破壊し、約5mmの曲げひび割れが残留している（写真-7）。

写真-6 大切畑大橋のゴム支承の破断と桁逸脱

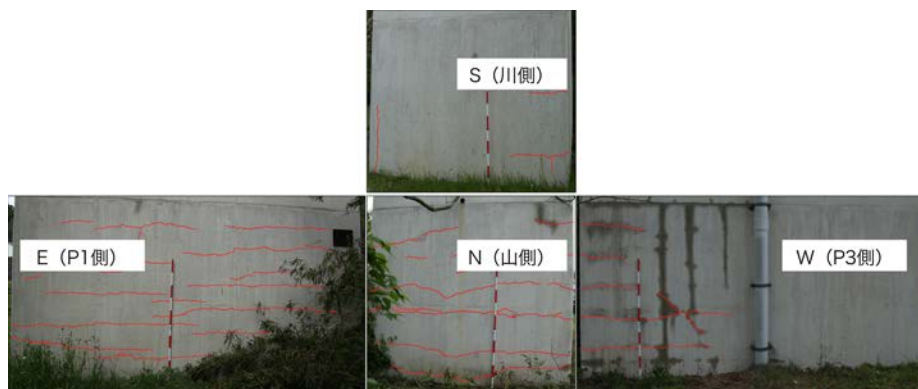
写真-7 大切畑大橋のP2橋脚基部の曲げ損傷ひび割れ展開図

ロックが左右とも損傷しているなど、振動による痕跡も確認できる。現行の道路橋示方書では、ゴム支承を有する橋脚が損傷する場合、支承は弾性範囲にとどめ、主たる塑性化は橋脚基部で発生させることを想定している。つまり、P2橋脚の損傷状態は想定どおりであるのに対し、弾性部材と想定しているゴム支承の破断は想定外である。橋脚の塑性化を伴うゴム支承を有する橋梁の地震被害は初の事例であり、ゴム支承の破断も含め、詳細な分析が必要である。

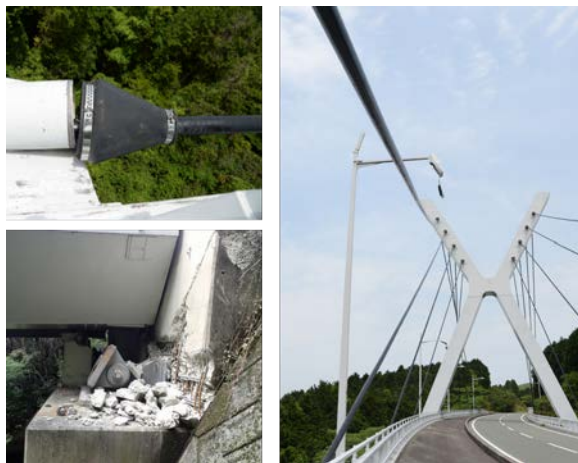
写真-8 桑鶴大橋の損傷状況

桑鶴大橋は橋長160mの2径間連続鋼斜張橋であり、緩やかな曲線橋である。適用示方書は平成8年道路橋示方書であり、平成10年に竣工した。地震により、桁端部の鋼製支承が破壊、橋台と桁衝突するとともに、一部のPCケーブルのソケットが抜け、緩みが生じた。また主塔部の鋼製支承も破壊し、桁が橋軸直角方向に残留変形した結果、PCケーブルが照明柱と接触していた（写真-8）。橋台周辺部には複数の地割れも確認され、地盤変状の影響も受けたと予想される。

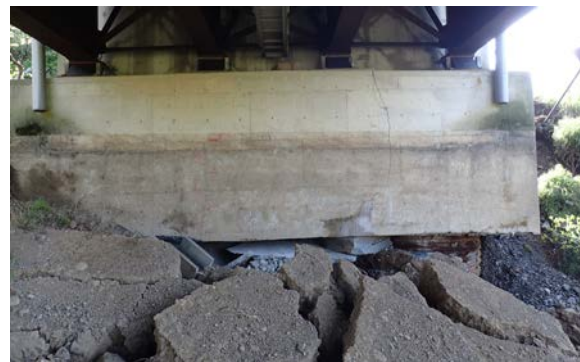
地震により橋台周辺部の地盤が沈下し、深礎杭が見える状態であり、地盤変状の影響も大きく受けたと考えられる（写真-9）。橋台部で桁衝突が確認でき、ゴム支承から桁が逸脱していた（写真-10）。中間橋脚ではフランジ部ごとゴム支承が外れ、一部の支承は桁下に落下していた。また、上部構造に大きな被害が発生したことにも特徴があり、主桁下フランジ部が座屈し、対傾構および下横構が変形している（写真-11）ことから、桁に鉛直下向きおよび横向きの力が作用したことが確認できる。

写真-9 俵山大橋の橋台周辺地盤の変状

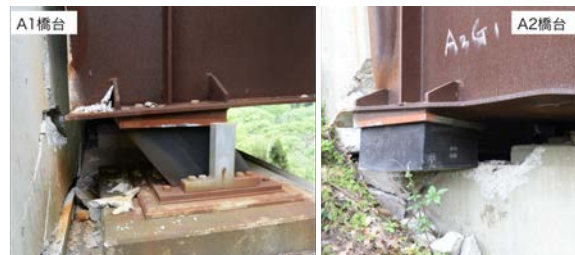
写真-10 俵山大橋のゴム支承の逸脱

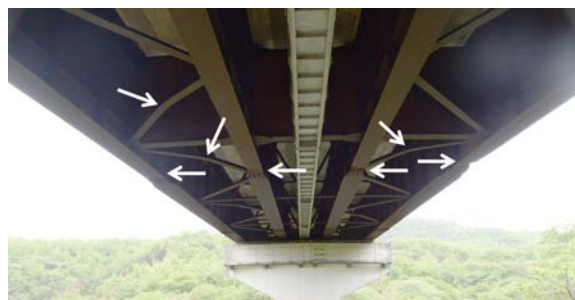
写真-11 俵山大橋の桁部の座屈損傷

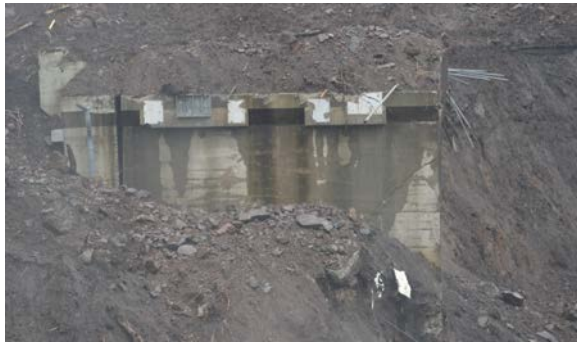
地震により、推定土砂流出量50万立方メートルと推定される阿蘇外輪山の大規模な斜面崩壊が発生し、橋梁が流出した。橋台部やアーチ部を支える基礎（写真-12）と桁の一部（写真-13）が確認できるのみである。地震動により橋梁そのものが被災していたのか、大量の土砂による重量が橋に作用したため崩壊したのか、また橋台地盤が移動したために崩壊したのか、現時点では全く情報がない。

写真-12 流出した阿蘇大橋の橋台部

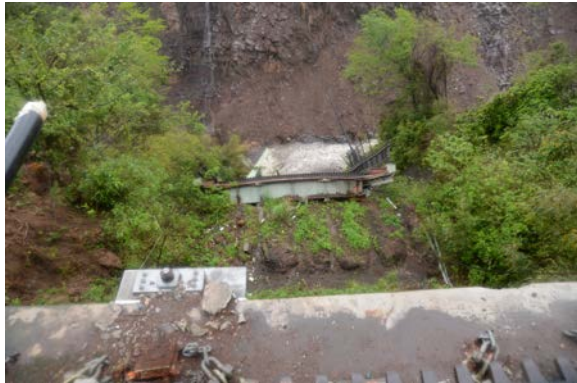
写真-13 流出した阿蘇大橋の桁部

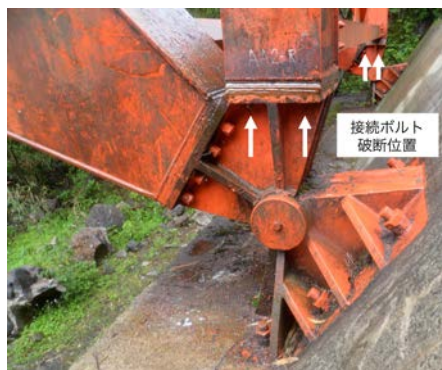
写真-14 南阿蘇橋のアーチ基部支承と鉛直材を繋ぐボルトの破断（写真は地震後溶接による補修後）

地震により、アーチ基部の支承部において、鉛直材と支承をつなぐボルトが破断する（写真-14）とともに、制震ダンパーの取付部が損傷、一部は完全に分離した（写真-15）。耐震補強においてダンパー固定部を確保できないため、側面に取付ブロックがアンカーにより固定されていたが、この部分が桁の橋軸方向の振動により破壊したと考えられる。この取付ブロックは橋軸直角方向の移動制限装置も兼ねており、アーチ部の橋軸直角方向の振動により破損した可能性も否定できない。また、制震ダンパー、座屈拘束ブレースともに稼働した明瞭な痕跡は確認できず、今後の耐震補強対策への教訓として、詳細な調査が必要である。

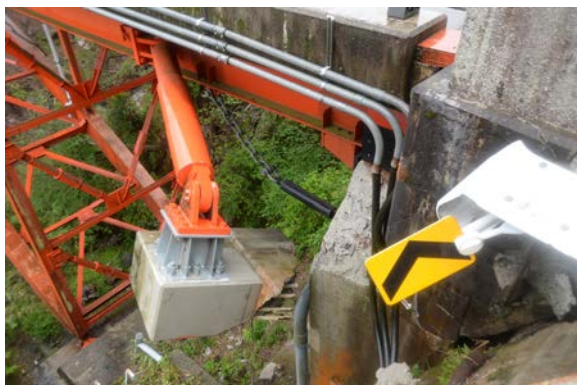
写真-15 南阿蘇橋の制震ダンパー取付部の破壊

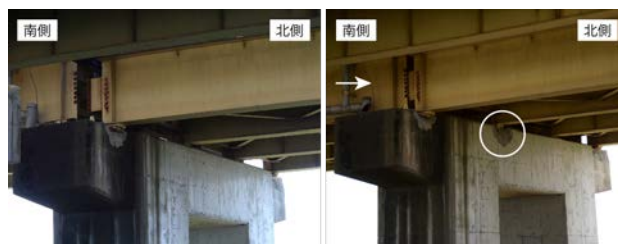
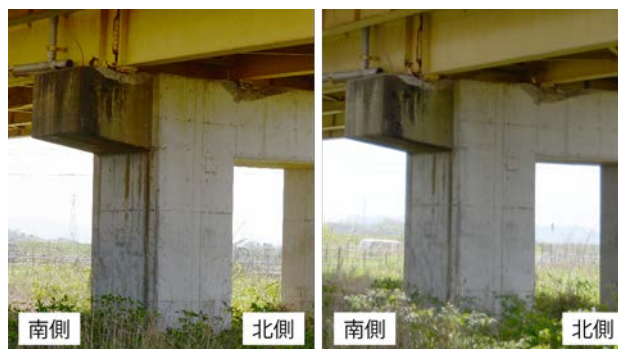
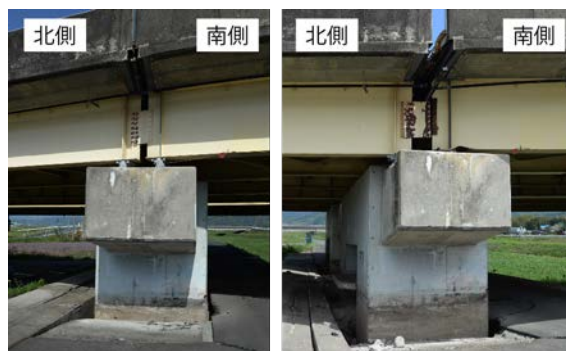
写真-17 桁間連結板の破壊と桁遊間の変化

同一下部構造上にある隣接する桁間は鋼板とボルトにより連結されていたが、その多くが破壊していた。接合ボルトの破断によるものが大半であるが、鋼板ボルト孔部の破断も見受けられる、また、圧縮力による座屈も確認された。

写真-17に、前震後に調査をした際、桁連結板が外れ、

桁遊間が大きく開き、北側桁の可動支承が損傷して落橋寸前であったP18周辺の本震前後の写真を示す。本震後の調査だけでは、桁遊間が狭く、被害程度が甚大ではないように見えるが、これは誤りである。P18上の2つの桁は、北側桁の端部をP15で、南側桁の端部をP20で支えられている。P15は、既に前震で可動支承が大きく損傷し、隣接した桁は桁連結板に圧縮力による座屈を発生させながらも、連結したまま支承から橋脚上に落下している。そして本震後も、その状況はほとんど変化していない。一方、P20の北側桁は、前震では可動支承、桁連結板ともに損傷していないが、本震により桁連結板が外れ、支承が破壊し、北側に移動した。結果、P18上では桁遊間が小さくなった。これにより、P18の北側桁も北側に押されたと考えられ、新たにRC巻き立てで厚くなった部分にも支承位置で欠けが見られる。ただ、既にP15では桁遊間が閉じていたため、ほとんど移動できなかったと考えられ、落橋しなかったのは幸運であり、桁かかり長の重要性を再認識させるものである。

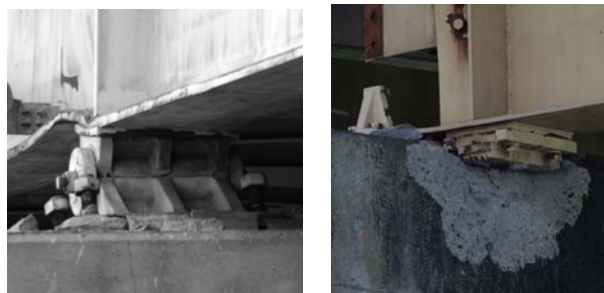
(i) アンカーの抜け出し (ii) 可動支承ローラーの逸脱

写真-18 鋼製支承の破壊 (4月15日撮影)

支承部が破壊したため、支承部周辺で鋼桁は大きく損傷した。写真-18にみられるように、回転性能を失った支承によるフランジの座屈、支承が桁補剛位置からずれることによる桁の座屈、支承から桁が落下することによる桁端の座屈、また写真-10にみられるように横変位拘束構造に桁が衝突したことによる対傾構の座屈

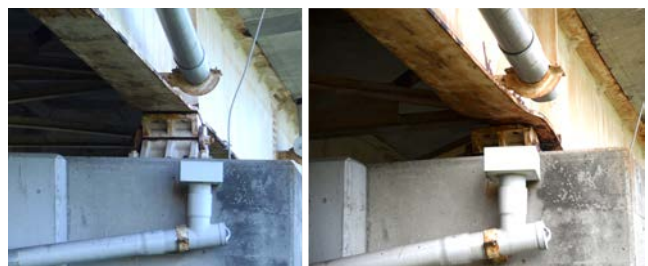
写真-19 P7の鋼製支承の被害状況の変化

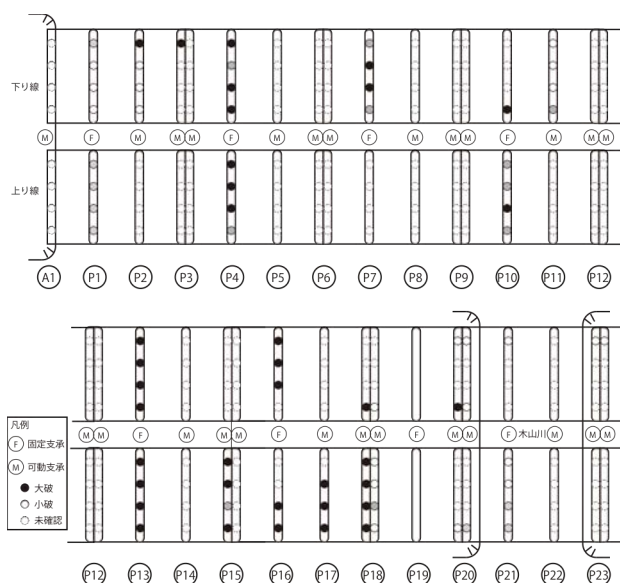
図-7 前震後の支承の損傷状況

木山川以北における支承部の本震前後の破壊状況を図-7, 8に示す。前震においては支承の明瞭な損傷パターンが確認され、固定支承を中心に発生していることが分かる。これは、橋梁の設計振動単位通りに地震力が作用したことを意味し、前震時の破壊形態は（壊れたことを除けば）ほぼ設計通りの挙動をしたと考えられる。一方、前震で固定支承の機能が失われ、また一部の可動支承も壊れていたことから、本震ではさらに鋼製支承の損傷が拡大した。これより、ほぼ全ての鋼製支承が破壊されていることが分かるが、一度の地震でこれらの支承が破壊したのではなく、まず設計の仮定通りに固定支承が地震力を負担し、破壊したことにより、二度目の地震で可動支承の被害が拡大したことを把握しておくことは重要である。

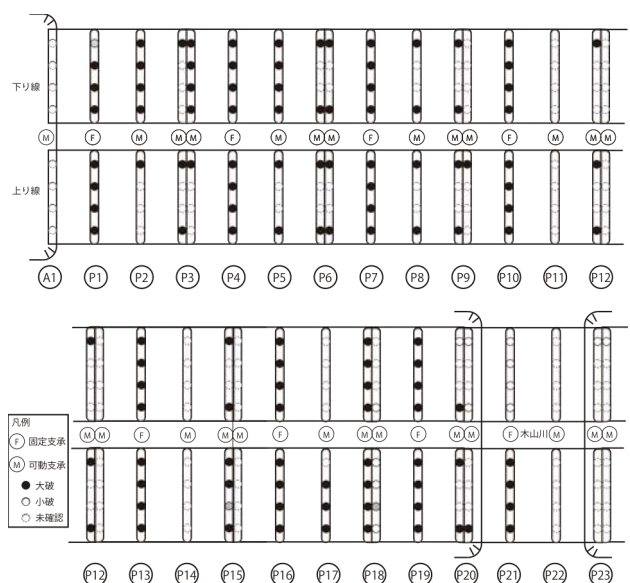
図-8 本震後の支承の損傷状況

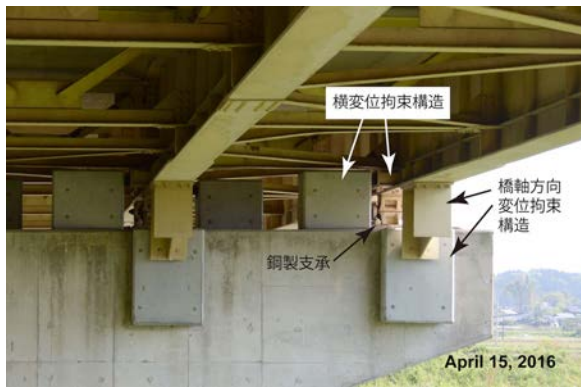
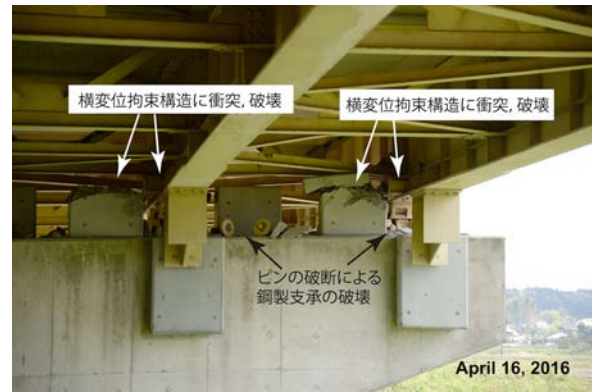
写真-20 P21の落橋防止構造の損傷の変化

P21の固定支承が損傷し、横変位拘束構造と桁が衝突した。横変位拘束構造は脆性的な破壊をしたものの、

橋軸直角方向の過大な移動は制限でき、ピンが破断した固定支承も上杓が逸脱することが防止された。

写真-20は、前震ではほぼ無被害にみえる支承が本震でピンが破断し、これにより桁が橋軸直角方向に移動したが、横変位拘束構造に衝突し、過大な変形を防止できたことを示している。ただし、横変位拘束構造は一度の地震で脆性的な破壊を呈していることが分かり、もしこの損傷が前震で発生していたならば、本震では落橋を防止できなかった可能性もある。今後、落橋防止システムの好ましい破壊性状のあり方について、検討が必要である。

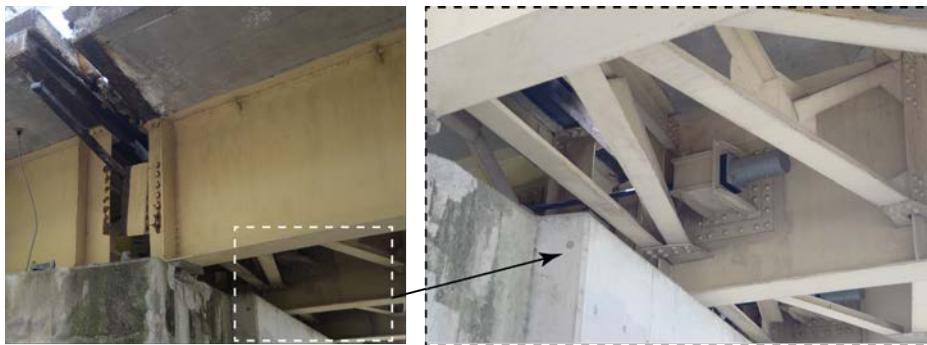
(ii) 桁連結板・支承破壊による隣接桁間の開きと桁間連結ケーブル(P20)

写真-21 P20の落橋防止構造 (4月16日撮影)

また、P20において連結板が損傷、隣接する桁の可動支承が破壊したことにより、桁間の開きが大きくなったものの、桁間連結ケーブルが作動し、桁落下を防止したようにみえる（写真-21）。

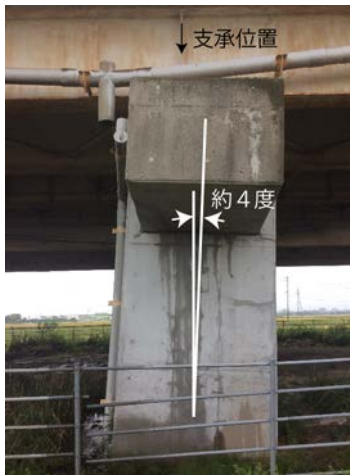
写真-22 R C柱の傾斜 (5月9日撮影)

R C柱はR C巻き立てによる耐震補強がなされていたため、柱部そのものには曲げひび割れ等の損傷が確認されていないことは、耐震補強の効果を発揮できたものとして評価できる。P11 (可動支承橋脚) は柱部に損傷はみられないものの、約4度ほど起点側に傾斜していた (写真-22)。

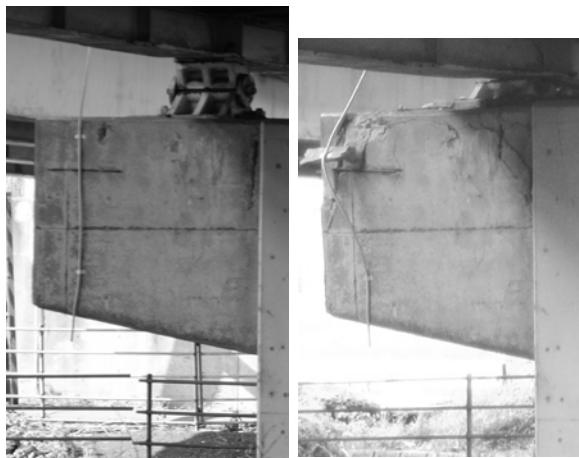
写真-23 P1の被害状況の変化

また、一部の横梁部において、支承部からの押し出しせん断ひび割れとみられる斜め、縦方向のひび割れが発生していた。写真-23は、固定支承を有するP1橋脚の横梁の損傷状況を示すが、前震後では損傷が見受けられなかったものが、本震後に支承位置からの押し抜きせん断のようなひび割れが確認できる。本震では前震よりも大きな力が作用したことが予測できる。
