# 2016 年台湾・台南地震による 上水道管路の被害分析

2016 年 2 月 6 日午前 3 時 57 分 (現地時間) に台湾の高雄市美濃区を震央とする地震が発生した。台南市新化で最大震度の 7 を記録し、100 名以上が死亡、負傷者も 500 名を超えた。この地震で、水道施設にも大きな被害が生じ、台南市では地震直後には約 40 万戸に上る大規模な断水が発生した。本文では、台南市の水道施設の概要と被害状況を報告するとともに、水道管路の被害の原因について、現地で計測した常時微動観測結果も用いて考察する。

## DAMAGE ANALYSIS OF WATER SUPPLY PIPELINES IN 2016 TAINAN EARTHQUAKE IN TAIWAN

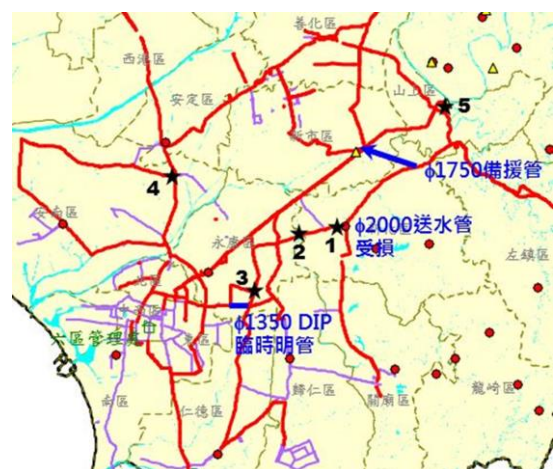
図 - 5 送水管の管路網と大口径送水管の被害位置<sup>1)</sup>

台南市における管路被害は口径 500 mm（以下， $\Phi 500$  mmと記す。）である送水管の被害箇所が 27 か所， $\Phi 450$  mm以下の配水管，給水管の被害箇所は 1,300 か所以上であった。図 - 5 に送水管の管路網と，大規模断水に影響を与えた大口径送水管の被害位置を示す。配水管，給水管の被害の詳細はまだ明らかにされていないので，ここでは図 - 5<sup>1)</sup>に示す，口径が $\Phi 1,500$  mmを超える大口径送水管の被害に注目して被害原因を考察する。なお，同図右上の番号 5 は山上浄水場であり，左下が台南市中心部であるが，その途中に番号 1～3 の $\Phi 2,000$  mmの大口径送水管の被害が生じたことから，地震直後には台南市中心街を含む 40 万戸で断水が生じるようになった。特に，番号 3 の管路は地上 16 階，地下 1 階のビル「維冠金龍大樓」が横倒しに倒壊した下敷きとなったもので，人命救助作業を優先して送水管の修繕が地震後数日間行えなかったため，図 - 5 の番号 3 の下の $\Phi 1,350$  DIP と記してある箇所に写真 - 1<sup>1)</sup>に示すような地上仮配管を行って

図 - 5 の番号 1 の地点では、 $\Phi 2,000$  mm の鋼管が破損し、漏水を生じた。被害箇所を含む 1,205 m にわたって、地下約 8 m に WPS 推進工法で敷設されたものである。約 5 mm の円周方向の亀裂が生じていたということである。被災現場付近で計測した常時微動の H/V スペクトル比を図 - 6 に示す。常時微動観測方法の詳細は文献 2) に譲るが、15 分間計測し、安定した個所の 5 区間を取り出し H/V スペクトル比を描くとともに、その平均を太黒線で示している。同図によれば、0.6~0.7 秒にピークが見られるので、わが国の 3 種地盤に相当する地盤ではないかと推測される。したがって、軟弱地盤における地震動増幅が被災原因として考えられる。なお、現地調査によれば、噴砂などの液状化の痕跡は確認できなかった。

図 - 5 の番号 2 の地点では、 $\Phi 2,000$  mm の鋼管とコンクリート管(PSCP)の接合部が損傷した。被災現場付近で計測した常時微動の H/V スペクトル比を図 - 7 に示す。同図によれば、0.2~0.3 秒にピークが見られ、比較的固い地盤であることがわかる。現地調査によれば、噴砂などの液状管痕跡はもとより、道路の亀裂や周辺の家屋被害などは確認されなかったので、管路継手部の劣化が被害原因でないかと考えられる。

図 - 5 の番号 3 の地点は、前述した「維冠金龍大樓」が横倒しに倒壊した下敷きとなったもので、 $\Phi 2,000$  mm のコンクリート管(PSCP)が破損した。倒壊建物に取り残された住民が溺死した事例があるということなので、かなり大規模な漏水が発生したようである。被災現場付近で計測した常時微動の H/V スペクトル比を図 - 8 に示す。同図によれば、0.6 秒付近にピークが見られ、比較的軟らかい地盤であることがわかる。現地調査によれば、付近に若干噴砂の跡が認められ、ビルの倒壊原因の一つに液状化があるのではないかと議論されている。しかし、管路の被害原因は倒壊ビルが埋設個所の道路にめり込んで直接管路を破損したことによる。

図 - 5 の番号 4 の地点では、 $\Phi 1,500$  mm の鋼管が破損し、漏水を生じた。溶接接合ではなく継手で接合されており、接合部から漏水したようである。管の内面にポリエチレンのライナーが施されていたが、それが大きくはがれており、管の劣化が被災原因の一つと考えられる。被災現場付近で計測した常時微動の H/V スペクトル比を図 - 9

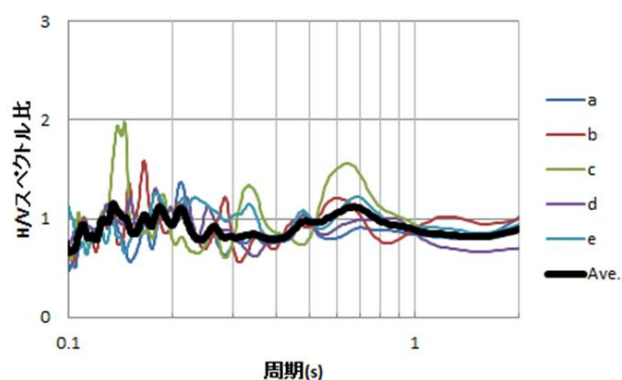
図 - 9 安定区長和路における  
常時微動H/Vスペクトル比

に示す。同図によれば、0.2秒以下と0.7秒付近にピークが見られる。当該地点は地下水位が浅く、砂地盤であったことから液状化発生の可能性が考えられるが、現地調査によれば、顕著な液状化の痕跡は確認できなかった。
