# GNSS測量と空中写真測量による 2016年熊本地震の地表面の変状の分析

2016年熊本地震の阿蘇市的石、永草地域における地表の鉛直変状を明らかにするため、現地でGNSS測量を行うとともに空中写真測量により地表のDEMを作成し、これをGISに展開して、震災前のDEMとの差分を算出した。作成したオルソフォトモザイクを半透明にして既存地図に重ねたことで被害状況の正確な位置を明らかにしつつ、震災前後のDEMの差分を解析した結果、鉛直変状を数値的かつ地域的に明らかにすることができ、着目した地域は全体的に0.0～0.4 mほど隆起していることがわかった。この差分を点検するため、GNSS測量を行った別の地点において、震災前DEMとGNSS測量成果の標高値を比較した結果、震災前後のDEMの差分は確からしいことが確認された。

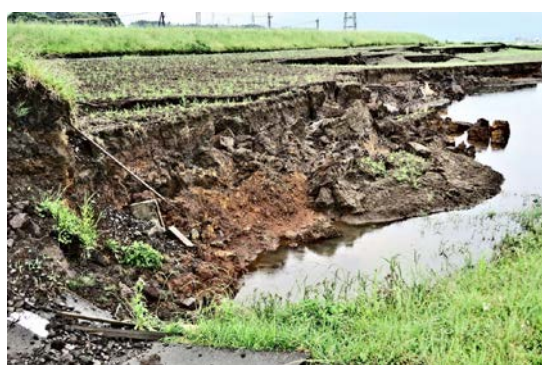
写真-2 着目した水田地帯周辺の震災直後の様子

第2著者が震災直後に、着目した水田地帯周辺を撮影した(写真-2)。水田地帯に幾つかの断層亀裂が生じていて、目視で6 mほどの幅で、地表面から2 mほど陥没している。

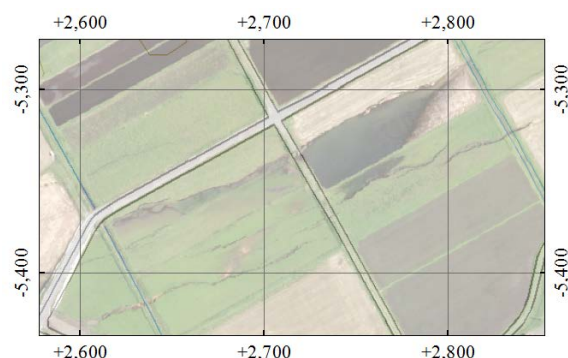
図-4 水田地帯に発生した断層の亀裂を特定

作成したオルソフォトモザイクをGISに展開した(図-3)。座標系は、日本測地系2011の平面直角座標系第2系とした。然るべき位置に展開できていることがわかる。作成したオルソフォトモザイクから確実に陥没が見られる箇所を特定して、オルソフォトモザイクを半透明にして既存地図に重ねたことで被害状況の正確な位置を明らかにすることが可能となった(図-4)。水田地帯に発生した断層の亀裂を確認できる。

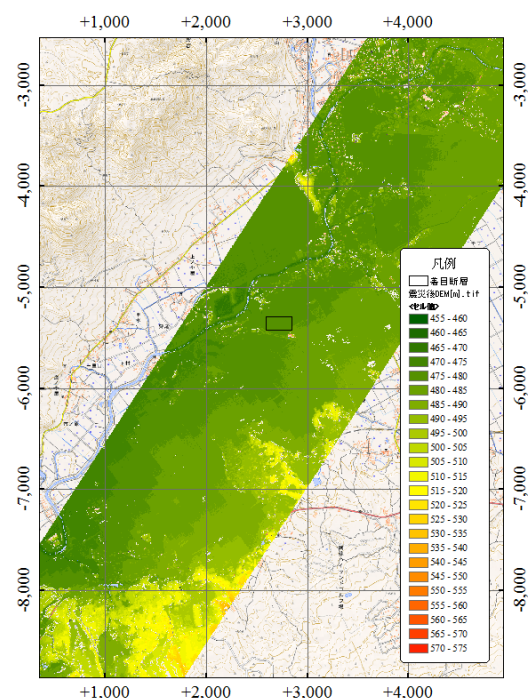
図-5 作成した震災後のDEMをGISに展開

作成した震災後のDEMをGISに展開した(図-5)。標高490 mほどの比較的平坦な地帯であるが、北西に向かって徐々に低くなっていく地帯であることが確認できる。

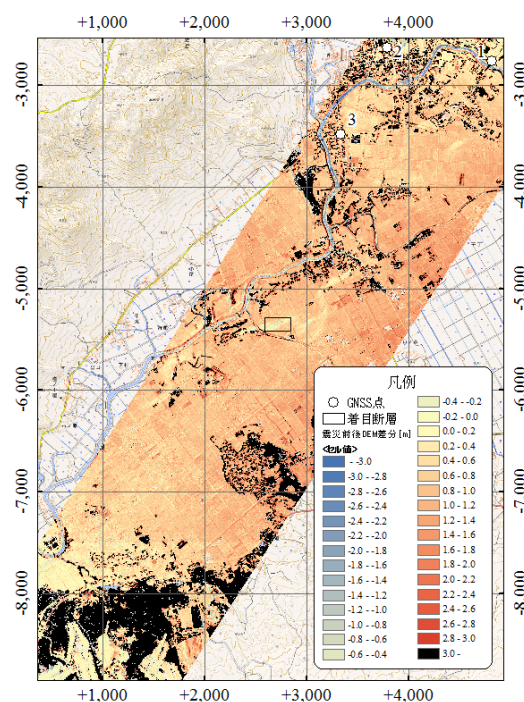
図-6 震災前後のDEMの差分

震災前後のDEMの差分を解析した結果を図-6に示す．標高値を示すピクセル値について，震災前DEMを基準としたので，差分結果は震災後DEM引く震災前DEMとした．森林と建物相当は黒色とした．メッシュサイズは1mとした．震災前後のDEMの差分により，鉛直変状を数値的かつ地域的に明らかにすることができた．解析結果から，着目した地域は，全体的に0.0～0.4 mほど隆起していることがわかった．

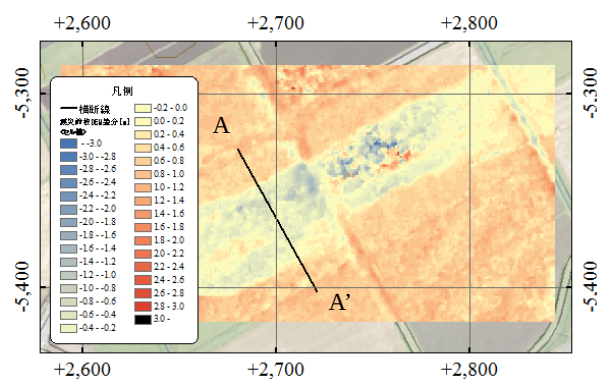
図-7 着目した横断線と震災前後のDEMの差分

図-6において，震災前後の差分が見られていなくても，オルソフォトモザイクから陥没が確認できる箇所は，全体的に隆起して，局所的に下がった可能性が考えられる．このため，震災前後のDEMの横断面図で比較することとした．図-7に，着目した横断線と震災前後のDEMの差分を示す．この地域は，図-4で示した水田地帯に発生した断層の亀裂と同一地域である．実際には，陥没しているものの，震災前後のDEMでは差分があまりないような結果である．周囲が隆起して，相対的に陥没が生じたものと考えられる．図-8に，着目した横断面図を示す．A地点から約3 mまでの距離は，舗装された農道であり，地震によって約0.9 mほど隆起していることがわかる．A地点から約20 mまでの距離では，この隆起が続いているが，A地点から約20 m～60 mまでの距離は，震災前より急激に沈下していることがわかる．A地点から約30 mの距離にあたる最も深いところでは，地表面から約2 mの高低差があることがわかる．A地点から約70 m～A'地点までの距離は，隆起の状態にほぼ戻っていることがわかる．

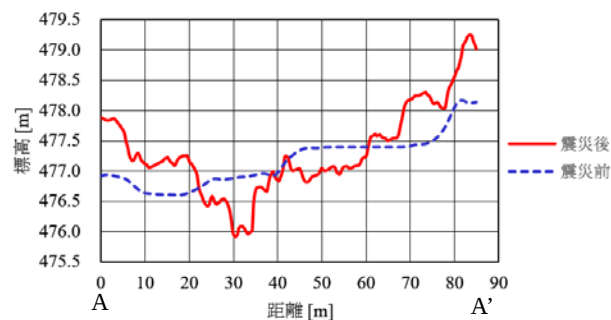
図-8 着目した横断面図

断層の亀裂による鉛直変状を定量的に明らかにすることが可能となった。
