# 熊本地震の益城町小谷地区における 建物被害推定のための表層地盤動特性評価

## EVALUATION OF DYNAMIC CHARACTERISTICS ON GROUND DUE TO ESTIMATE DAMAGES OF WOODEN HOUSES IN OYATSU RESIDENTIAL CLUSTER, MASHIKI TOWN, JAPAN

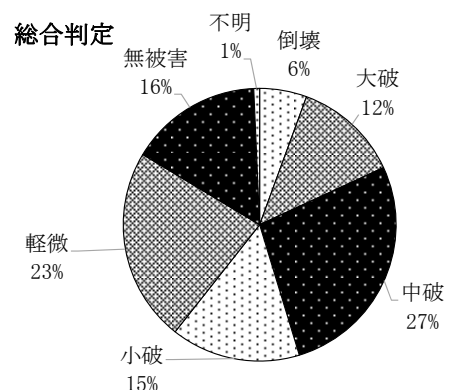
図3 建物被害総合判定

そこで本研究では、益城町小谷地区を対象に、建物悉皆調査を行うとともに、常時微動計測を用いた地盤特性の解明および地震動推定を行い、破壊力指標を用いた分析と建物の被害状況と比較し、本地震による被害を定量的に評価することを目的とする。なお、本稿では、小谷地区における建物悉皆調査の概略と常時微動計測を用いた地盤特性の評価について述べる。建物悉皆調査については、調査総数287棟に対し、建物概況(敷地環境、用途、構造形式、築年数、各部仕様)と被害状況(周辺地盤、建物各部の被害)から、表3に示す判定基準による総合判定を行う。ここで、調査結果のうち建物概況(用途)を図1に、建物概況(構造形式)を図2に、総合判定を図3に、用途別の総合判定を図4に、構造形式別の総合判定を図5に、それぞれ示す。

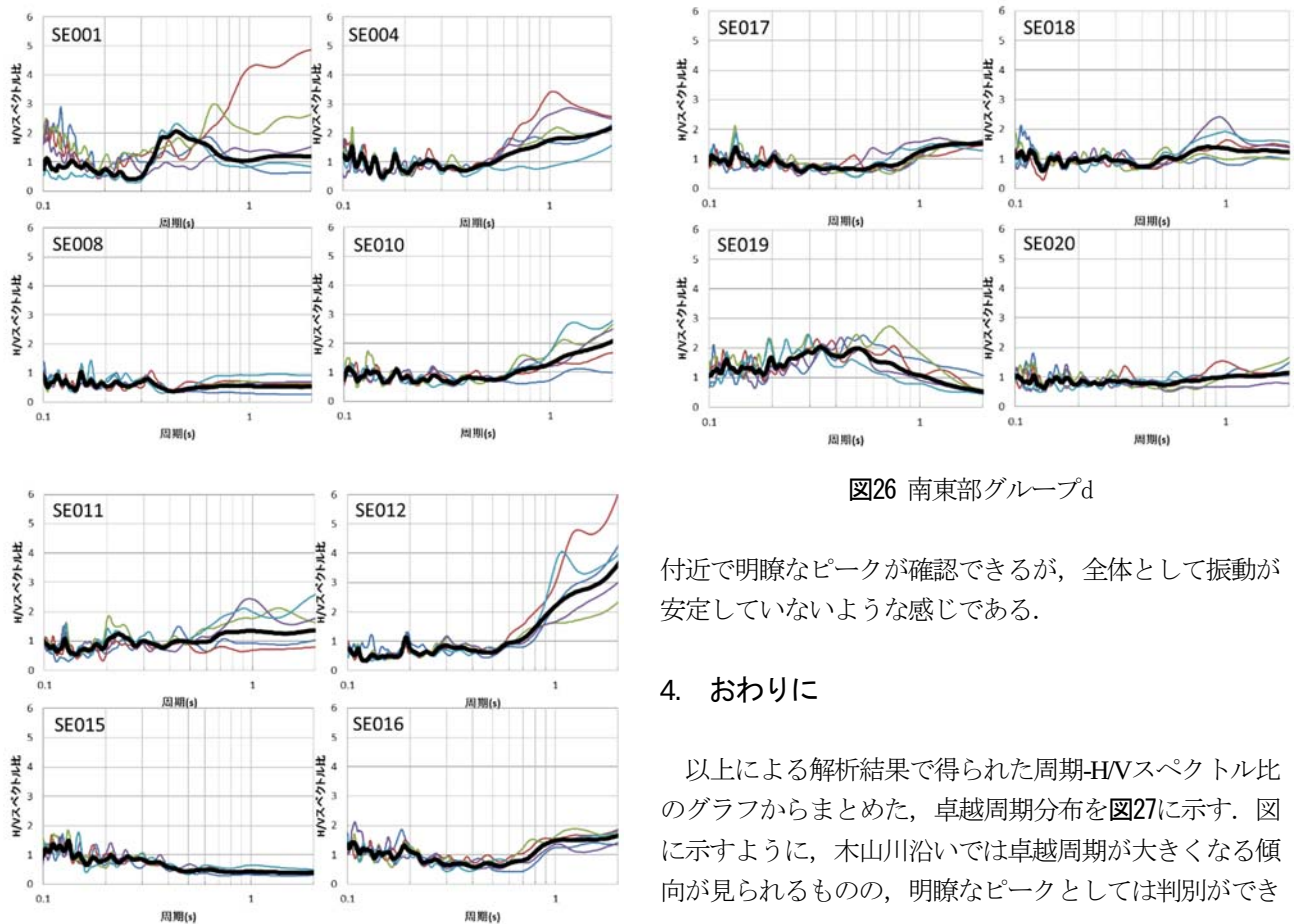
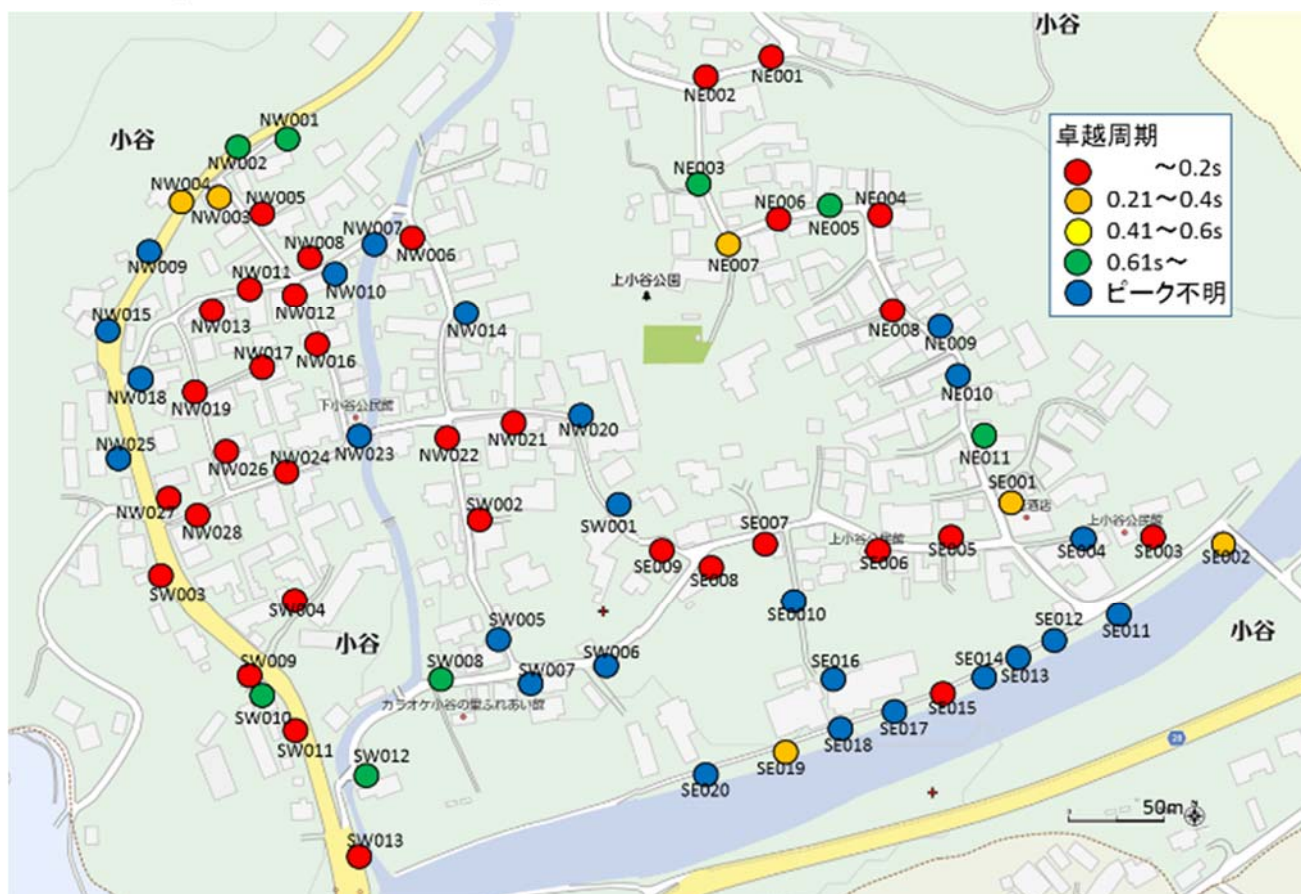
図27 卓越周期分布図

なかった。木山川から北に向かい傾斜を上っていくと卓越周期が小さくなるという傾向が見られる。ただし、北西部の道路沿いは盛土等による整備の影響か、やや長周期の特性を有している。北西部～南西部の木山川支川沿いは上流からの河川堆積物の影響（上流に簡単な砂防堰堤が存在する）か、同様にやや長周期の特性となっており、周辺よりは軟らかい地盤であると思われる。また、地区内では1種地盤が支配的であり、地震動としては激震地域である益城町役場南部と比べ、短周期成分が卓越する地震動である可能性が高いと思われる。今後は、悉皆調査による各建物の被害状況と、常時微動を利用した簡易地震動推定を組み合わせ、地震外力と建物被害との関係について考察する予定である。
