# 2016年熊本地震による 住宅の液状化被害に関する調査的研究

## DAMAGE TO HOUSES AND BUILDINGS INDUCED BY LIQUEFACTION IN THE 2016 KUMAMOTO EARTHQUAKES IN JAPAN

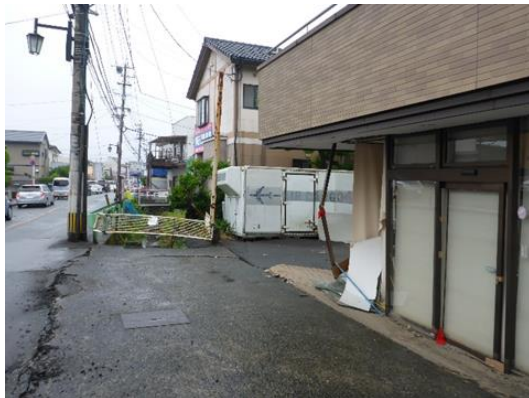
写真-1 液状化による地盤沈下

これらの地震により熊本市内では、液状化による亀裂、建物や電柱の沈下、マンホールの浮上、噴砂など数多くの被害が発生した。図-1に熊本市内の液状化地点<sup>⑥</sup>を示す。赤丸が現地調査による液状化確認地点であり、噴砂の被害が発生していた。写真-1からは、液状化により地盤が沈下し家屋が傾斜していることがわかる。

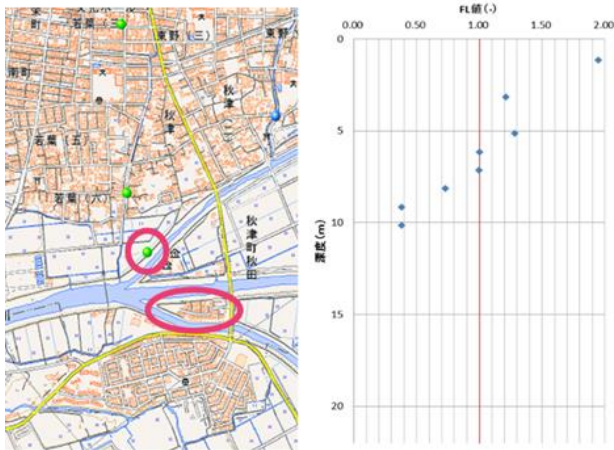
図-4 ボーリングデータ位置とFL値(秋津)

図-4に秋津町におけるボーリングデータの採取位置とFL値の算出結果を示す。地下水位は2.0mと浅く、6.2m地点まで盛土層であり、以深は砂質シルト・シルト混じり砂となっていた。10mまでのデータしか存在していないが、盛土・砂層で構成されていることがわかり、N

値からは非常に緩い地盤であることが読み取れる。FL値の算出結果をみても、約5mにわたり液状化の危険性の高い層が存在していることがわかる。

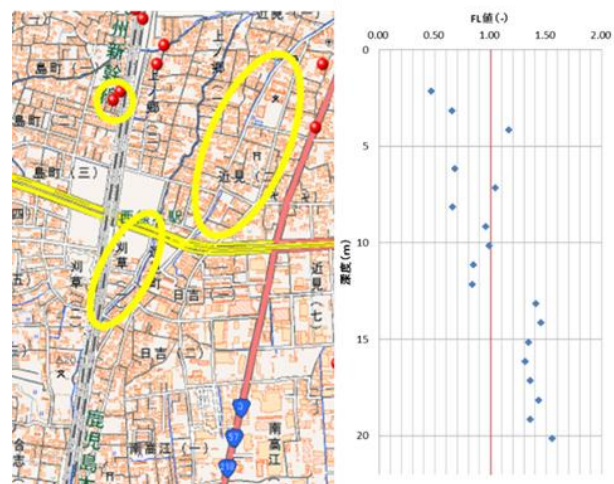
図-5 ボーリングデータ位置とFL値(近見・刈草)

図-5に近見・刈草地区におけるボーリングデータの採取位置とFL値の算出結果を示す。地下水位は2.15mと浅く、15mの深さまで埋立層となっている。20mの地点までは、シルト混じり砂・砂混じりシルトのみで構成されており、表層付近のN値も非常に小さいため、こちらについても液状化の危険性が高い地盤であるといえる。

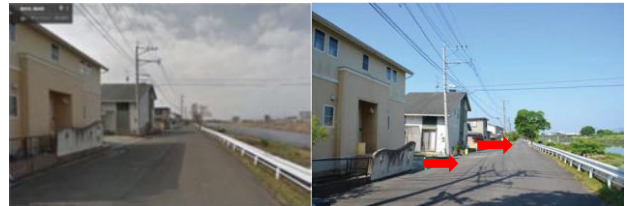
写真-2 地震前後の家屋の様子(不同沈下)

秋津間島団地は堤防沿いに位置しており、道路を挟んで北側に河川がある。写真-2は地震前後の家屋の様子であり、写真の右側に川が流れている。地震後は家屋が不同

沈下し、大きく傾斜している。家屋は河川方向に傾いているものが多く、道路側の地盤が液状化したことでこのような被害が生じたと考えられる。

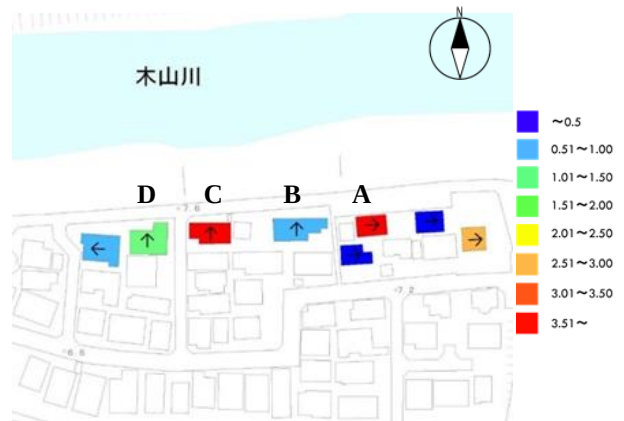
図-7 計測結果(秋津)

図-7に秋津間島団地における家屋の傾斜量測定結果を示す。計測値を0.5度ごとに色分けし、傾斜の方向を矢印で表した。このエリアは図-6に示した微地形分類によると後背湿地となっており、河川背後地盤の側方流動が生じたと考えられる。また、隣接する家屋は同じ方向に傾斜している傾向がある。中でも被害が大きかった2棟付近に着目し、構造形式と建物被害について表-1にまとめた。A棟については北側に3.60度、東側に3.65度傾斜しており、危険度判定では危険となっていた。北側の地盤沈下が顕著であり、杭基礎のズレも生じていた。C棟、D棟に関しても北側の地盤沈下がみられ、同様に傾斜していた。B棟は、地盤沈下は生じていたが、基礎のズレはなく傾斜の程度も軽微であった。これより、構造形式も傾斜の程度に関係していると考えられる。

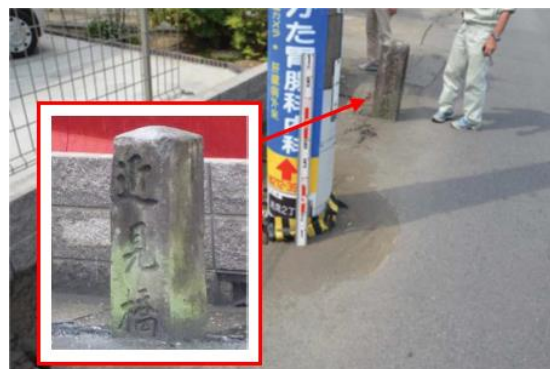
写真-3 近見橋の親柱

熊本市の南区に位置する近見・刈草地区では、液状化被害が南北方向へ帯状に分布していたため旧河川地域だったと推測されている。この液状化の帯は日吉小学校周辺で、長さ5km、幅50～100mと広範囲に渡り、地盤沈下や噴砂などの被害が発生した。道路脇には写真-3に示す橋の親柱が残されており、近見橋といった橋の名前が記されていた。これより、旧河川であったために甚大な液状化被害が発生したと考えられる。

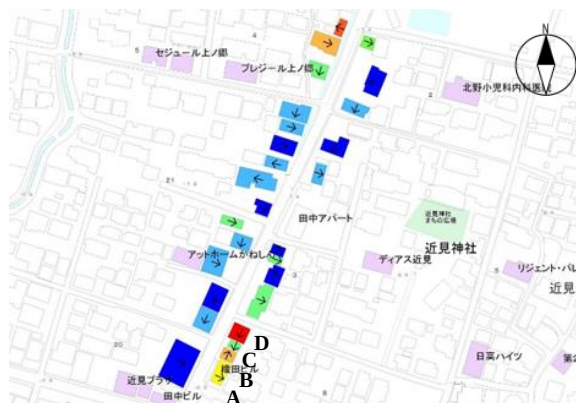
図-8 計測結果 (近見)

図-8に近見地区における家屋の傾斜量測定結果を示す。ここでは、傾斜の大きな家屋が隣接しているという傾向がみられた。また、どちらも図の右下方向(南東)への傾斜が目立っていることから、南東方向に河川が通っていたと考えられる。被害が大きくあらわれていた家屋付近に着目し、構造形式と建物被害について表-2にまとめた。ここでは、鉄骨造・木造どちらにおいても不同沈下の被害が発生していた。このA～D棟については周辺の戸建住宅に比べ、高さが高く、傾斜や破損が目立っていた。B棟とC棟については互いに引き寄せあうように傾斜していた。噴砂も多く発生していたため、構造物の重量・重心の位置が不同沈下の要因となったと考えられる。D棟については北側の壁部材が破壊されており、傾斜量が大きくなった。

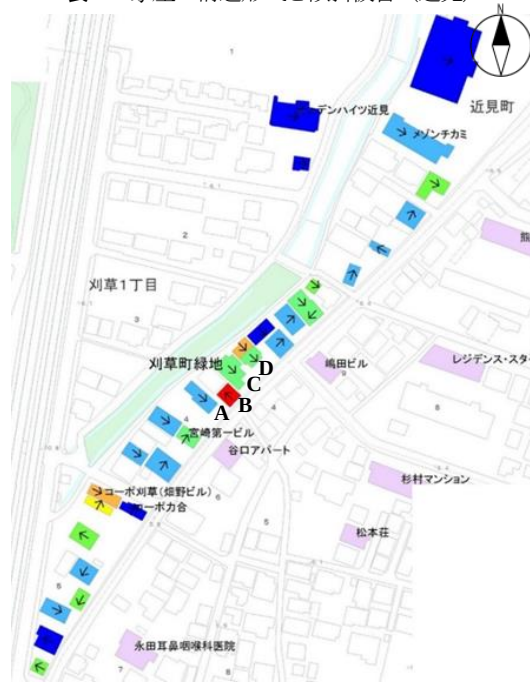
図-8 計測結果 (刈草)

図-8に刈草地区における家屋の傾斜量測定結果を示す。近見地区と同様、東側への家屋の傾斜が多くみられた。これより、旧河川は近見地区から南方向に続いていたと考えられる。刈草地区における構造形式と建物被害について表-3にまとめた。最も大きく傾斜していた建物はB棟であり、これは1階建てであった。目立った壁面や部材の損傷はなかったが、建物の周りに噴砂の跡が残っていた。A、C、D棟についてはいずれも東側に傾斜している。
