2016年熊本地震による横変位拘束構造の 損傷メカニズム推定

2016年熊本地震は、震度7を観測する大きな地震が立て続けに発生し、多数の橋梁被害が発生したが、多数の落橋防止構造が損傷したことに強い関心を示すべきである。落橋防止システムは落橋を防止するための最終手段であり、支承部が破壊した後も落橋防止の機能が確実に発揮されるよう設置される。しかしながら、設計では水平耐力が規定されているものの、落橋防止装置の望ましい損傷形態が示されておらず、熊本地震でも様々な性状の損傷が発生している。本論は、まず橋梁の横変位拘束構造の被災状況を整理し、設計に対する課題を整理するとともに、また、府領第一橋に対して地震応答解析を行い、横変位拘束構造に作用した衝突力を推定するとともに、その被災メカニズムの検討を通じ、横変位拘束構造の設計における改善策について検討するものである。

DAMAGE OF LATERAL DISPLACEMENT CONFINING DEVICES OF BRIDGES CAUSED BY THE 2016 KUMAMOTO EARTHQUAKE AND ESTIMATION OF FAILURE MECHANISM

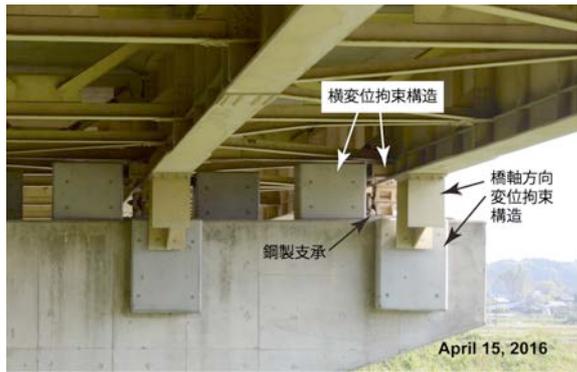
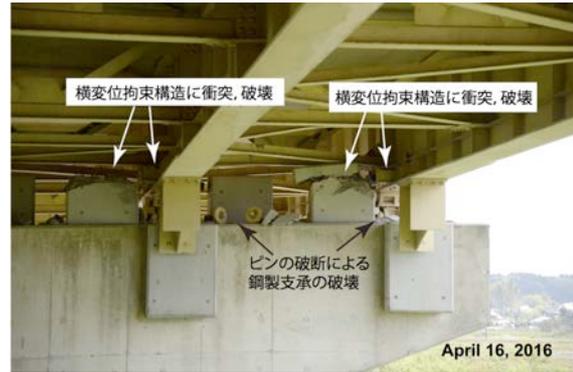
図-1 木山川橋における横変位拘束構造の被害

(i) 前震後 (4/15 撮影)

(ii) 本震後 (4/16 撮影)

前震では鋼製ピン支承部に大きな損傷は発生していなかったが、本震によって支承部が破壊し、横変位拘束構造に衝突した⁷⁾。これにより桁移動は拘束されたものの、横変位拘束構造の上部が水平方向に破壊された(図-1)。

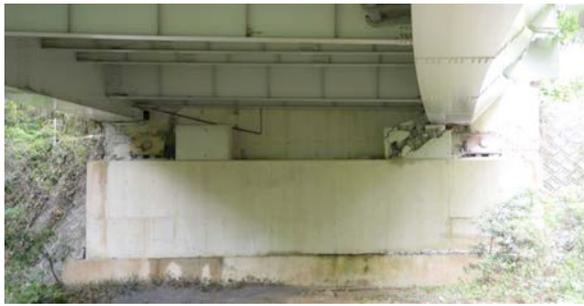
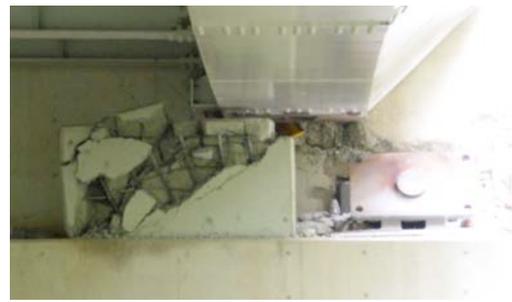
図-2 桑鶴大橋における横変位拘束構造の被害

地震により、鋼製支承部の上杓と箱桁部の取付部が外れ、上部構造ではPCケーブルのソケットの緩みと抜けが確認され、桁全体が橋軸直角方向に移動した。橋台部では桁と横変位拘束構造が衝突し、大きな斜めひび割れを伴ったせん断破壊をした(図-2)が、斜張橋ケーブルにより桁端部が上方に持ち上げられたため、地震後には桁は横変位拘束構造よりも上部に位置していた。

(ii) 横変位拘束構造の破壊

また、桑鶴大橋のような構造形式では、支承部の破壊により、桁端部が上方に移動する可能性が高く、横変位拘束構造の衝突位置は、想定より上側となる可能性がある。その場合、軸方向鉄筋が無い被りコンクリート位置で衝突する可能性が高まり、脆性破壊しやすくなるため、横変位拘束構造と桁の接触点を横変位拘束構造の高さ半分程度にする方がより安全だと推測する。

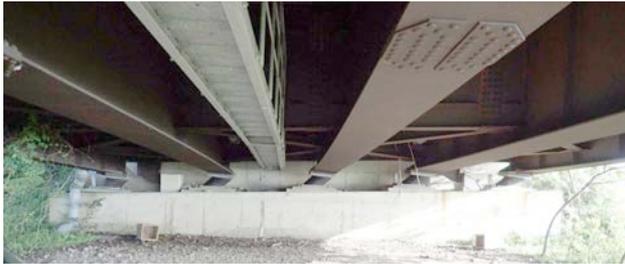
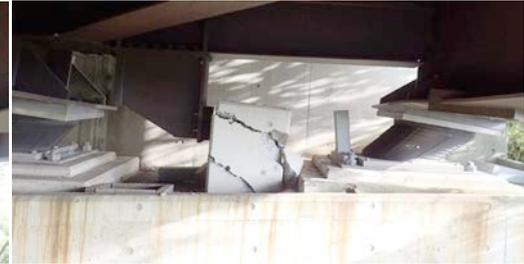
図-3 扇の坂橋における横変位拘束構造の被害

地震により、桁の南詰は西側、東詰は東側に変位し、桁全体が時計回りに回転した。桁の伸縮装置は桁が大きく変位した位置で噛み合い、ゴム支承は残留変位したまま固定化されていた。横変位拘束構造は桁と衝突し、大きな斜めひび割れを伴ったせん断破壊をした(図-3)。

(ii) 横変位拘束構造の破壊

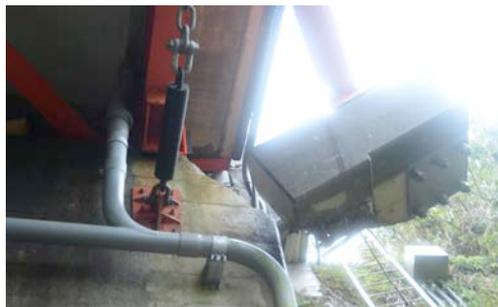
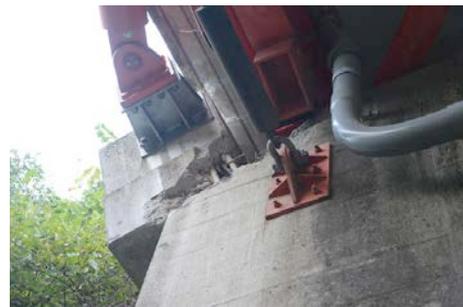
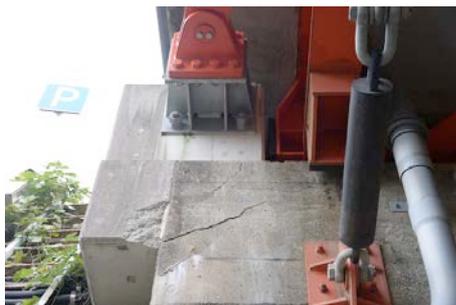
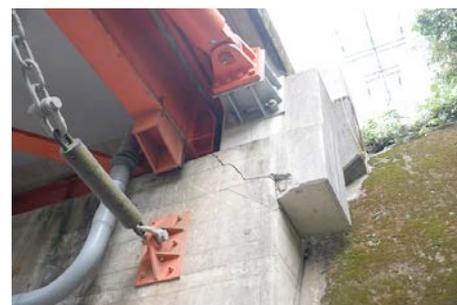
図-4 南阿蘇橋における横変位拘束構造の被害

地震後、4つのダンパー取り付け部コンクリートブロックと橋台部の接合部が損傷した(図-4)。斜めひび割れの方から、桁が横変位拘束構造に衝突したように思われるものの、支承部に明確な損傷は見受けられず、その被害メカニズムは不明である。最も深刻であ

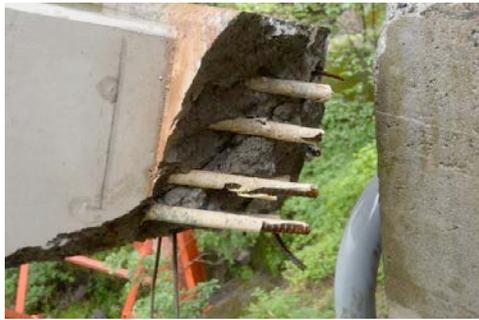
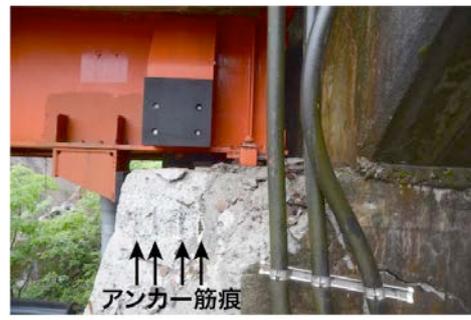
図-5 南阿蘇橋 A1 橋台（東側）破壊部

ったのはA1橋台西側のダンパー取り付け部（図-5）であり、コンクリートブロックの根元が橋台から完全に分離している。横変位拘束構造そのものには破壊が見受けられないが、横変位拘束構造の定着部が破壊し、アンカー筋の多くは接着剤が付着したままの状態であった。破断面の橋台側には鉛直方向にアンカー筋の痕跡があり、最も内側のアンカー筋位置より外側が押し出されたことを意味している。同じくA1橋台にある東側のダンパー取り付け部も横変位拘束構造の基部から橋台部に大きな斜めひび割れが発生し、外側に傾いていた。亀裂の中にアンカー筋と補強鉄筋が見え、アンカー筋の周囲の接着剤も確認できる。A2橋台の被害は南より小さいが、A1橋台同様、両側の横変位拘束構造の基部から橋台部に斜めひび割れが発生している。

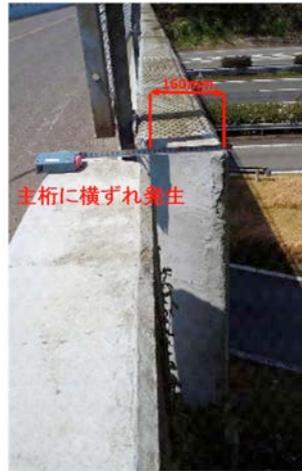
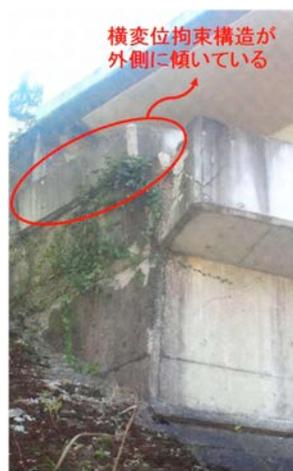
図-6 府領第一橋の前震後の桁の橋軸直角方向変位 (NEXCO 西日本提供写真に加筆)

前震後、橋軸直角方向に約16cmの横ずれが発生していることが確認されており、橋台東側の横変位拘束構造が外側に傾き、橋台にもひび割れが発生しているように見える（図-6）。そのため、横変位拘束構造は前震によってある程度機能を低下していると考えられるが、落橋には至っていない。

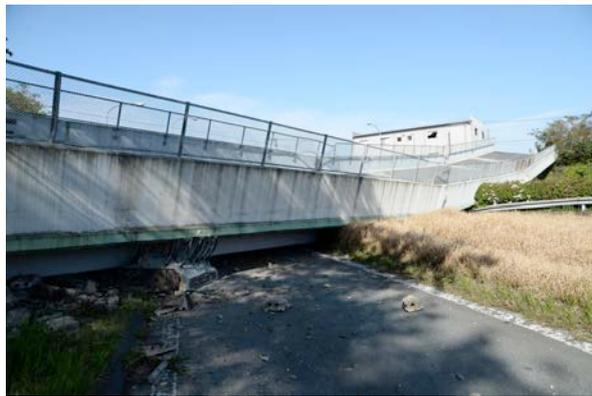
図-7 府領第一橋の本震による落橋(2016/4/16撮影)

本震により、本橋は落橋した（図-7）。つまり、前震で機能が低下したと考えられる横変位拘束構造が落橋を防止できなかった。横変位拘束構造が落下し（図-8）、桁の橋軸直角方向の変形を制限することができなくなり、ロッキング橋脚のヒンジ部が外れたため、桁は水平変位拘束と中間部鉛直支持力を失い、落橋したと考えられる。落下した横変位拘束構造を確認すると、横変位拘束構造自体に大きな損傷は確認されず、図-6と図-8の橋台部を比較すると分かるように、前震時に橋台側面に入っているひび割れ部より上部のコンクリート部が無くなっており、横変位拘束構造の破壊は定着部破壊によるものと考えられる。18本のアンカー筋は曲がっているものの破断しておらず、一部接着剤が

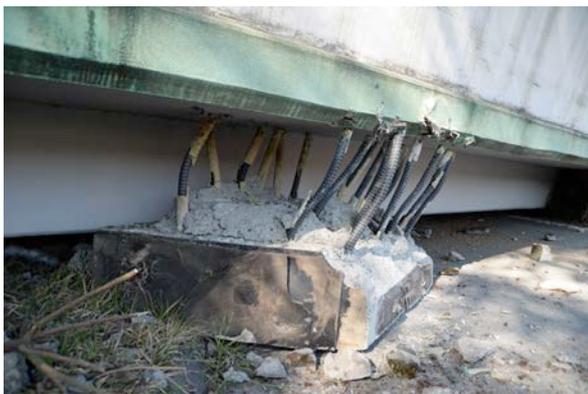
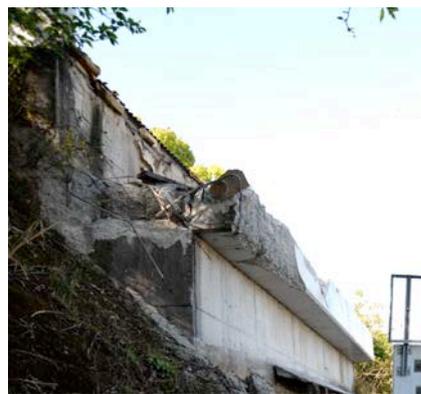
図-8 落下した府領第一橋の横変位拘束構造(2016/4/16撮影)

付着したものがあるものの、ほぼ鉄筋むき出しのアンカー筋も少なくない。

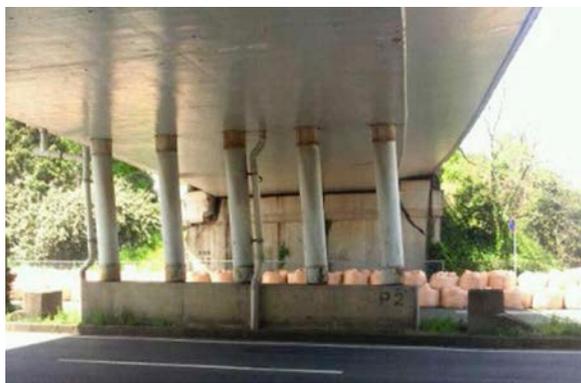
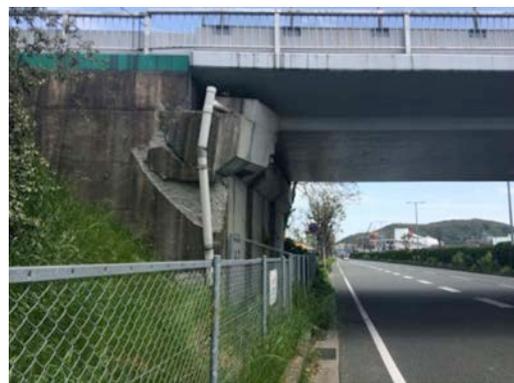
図-9 東原橋における横変位拘束構造の被害 (NEXCO 西日本提供)

地震により、A2橋台側の2つの横変位拘束構造は、ともに橋台部に大きな斜めひび割れを伴う破壊が生じた。本震後の被害の状況を図-9に示す。この被害の結果、上部構造は回転変形し、A2橋台側で約350mmの横変位が発生、ロッキング橋脚は約4度傾斜した。上部構造の過大な変形、落橋は免れたものの、横変位拘束構造が大きく損傷するなど、軽微な損傷に留まらなかった。

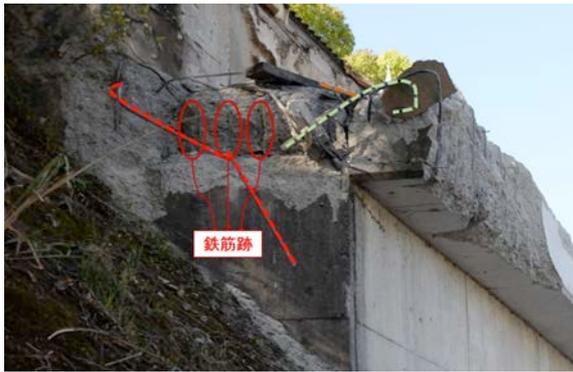
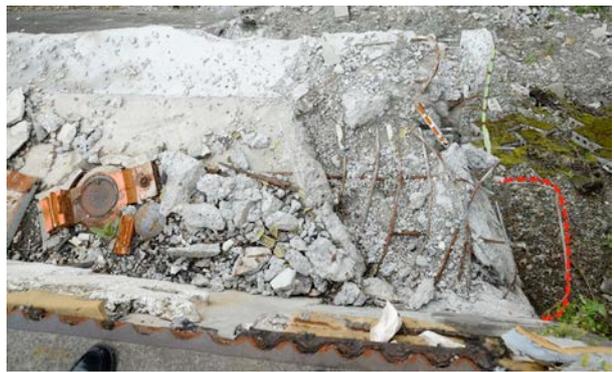
図-19 落下した横変位拘束構造の取付部の状況 (図中の赤・緑・茶の点線はそれぞれ同一の鉄筋を示す)

さらに、被害調査結果より、横変位拘束構造が落下した橋台部の側面と上面を拡大した写真を図-19に示す。図中に同じ色で表示した鉄筋は二つの視点から見た同じ鉄筋を表す。横変位拘束構造の破壊形状は一見橋座部の破壊形状に似ているが、図中に示した鉄筋やコンクリートに残った鉄筋の跡から判断すると、橋台の破断面の始点は横変位拘束構造の桁側のアンカー筋からではなく、最も橋台縁側に近いアンカー部で破断し、押し抜きせん断で仮定している45度ではなく、ほぼ鉛直に破壊したように見える。破断面の背面側の橋台はかぶりコンクリートが剥がれていたが、それ以外の傷跡は見当たらない。

取付部が破壊した事例は、横変位拘束構造は支承部の外側に設置されたものであった。横変位拘束構造が支承の外側に設置すると、横変位拘束構造は橋脚の橋軸直角方向の縁端距離が小さくなるため、橋脚は橋座部破壊などの様な損傷を受けやすい。そのため、この場合には橋座部の押し抜きせん断に関する照査は必須である。さらに、府領第一橋では押し抜きせん断の発生位置が最背部ではないことが予想されることから、より耐力が小さくなる可能性がある。

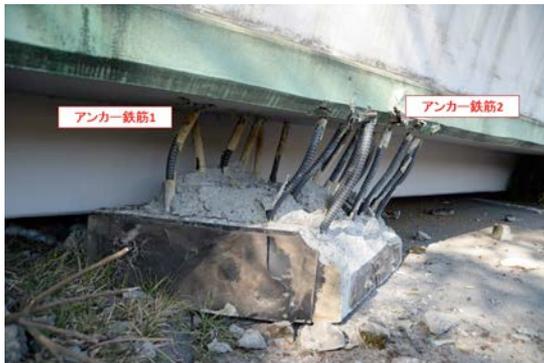
図-20 落下した横変位拘束構造のアンカー鉄筋の形状 (図-8に加筆)

横変位拘束構造の平面図より、横変位拘束構造は橋台の側面の縁端から遠い側に2列（以下、アンカー鉄筋2と呼ぶ）、近い側に1列（以下、アンカー鉄筋1と呼ぶ）、合計3列のアンカー鉄筋を有することが分かる。被災後の写真（図-20）を見ると、アンカー鉄筋2は根

元がS字のように曲がっており、鉄筋の先はすべて同じ方向を向いている。アンカー鉄筋1の根元は鉛直上方を向いており、鉄筋の先は桁の落下の影響を受け、様々な方向を指している。また、アンカー鉄筋に残ったエポキシ樹脂の程度を見ると、アンカー鉄筋1には大量についているの、アンカー鉄筋2には少量だけである。以上の情報より、アンカー鉄筋1の外側のコンクリートは押し抜きせん断的に破壊し、横変位拘束構造の曲げ（回転）を圧縮側で支えるコンクリートが失われたため、回転が進行し、アンカー鉄筋2が引き抜かれたと推測することができる（図-21）。アンカー鉄筋1を起点として押し抜きせん断が発生すると考える場合、コンクリートの抵抗面積はさらに小さなものとなり、耐力も小さくなる。古谷ら¹²⁾による接着系の後施工アンカーの引張試験結果では、抜け出したアンカーには接着剤が残ることが一般であるが、アンカー鉄筋2の接着剤が残っていないことは、劣化などの原因により、期待された接着機能が発揮されなかった可能性も考えられる。
