熊本地震による阿蘇カルデラ内で発生した陥没 周辺の地盤構造評価

THE SOIL STRUCTURE AROUND GURABEN WHICH OCCURRED AROUND IN THE ASO CALDERA CAUSED BY THE 2016 KUMAMOTO EARTHQUAKE

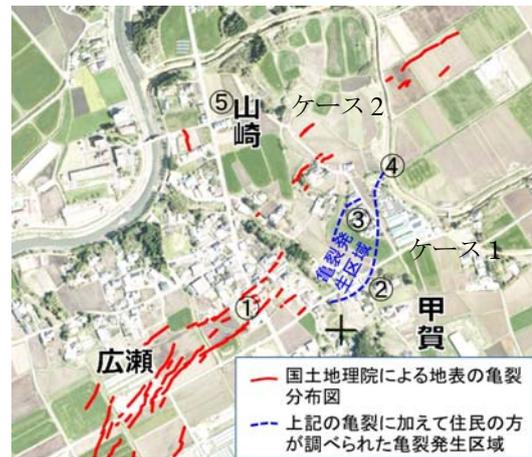
図-1は、狩尾地区のヒアリング結果を参考に作成した陥没や地割れが発生した概略の位置を示す。図中実線で示したのは国土地理院で調べられた亀裂、この地区では住民の方も詳細に亀裂や陥没の分布を示してある。

これによると国土地理院の分布に加えて図中③の地区でも亀裂や陥没が発生した。また、⑤の田んぼの中には温かい水が噴き出したとのことで、1年経っても噴き出しが続いていた。この陥没現象が起きた箇所は盆地内で、狩尾を中心に東は役犬原から西は的石まで半径5km範囲で広範囲に帯状の陥没が発生していた。そのほとんどが帯状に亀裂が入り、地盤が1m前後落ち、両側に垂直な壁ができていた。

図-1 国土地理院で調べられた狩尾地区の亀裂分布に住民の方が調べられた亀裂を加筆した図¹⁾

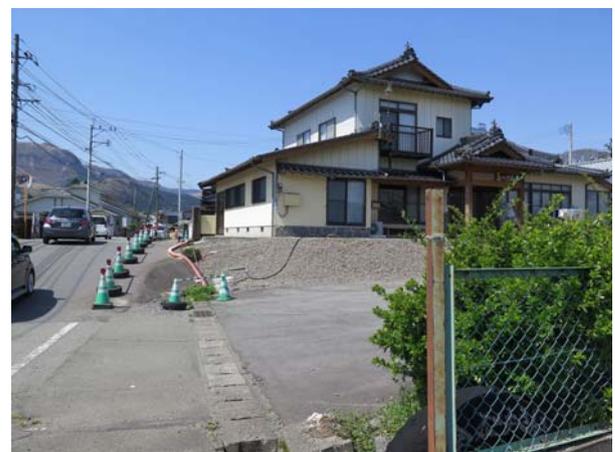
図-2は狩尾地区のヒアリングを行った①近傍の建屋の玄関前の陥没被害写真を示す。庭が約1mの陥没が発生したが、振動による被害はほとんどなかったとのことであった。

図-2 狩尾(A3地点)付近の陥没被害状況

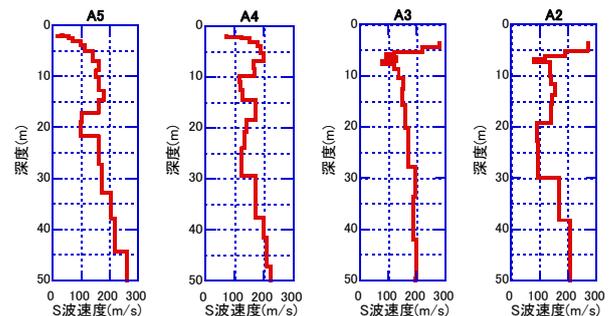
図-6 A2,A3,A4,および A5 地点 S 波速度構造

図-6は、A2, A3, A4, および A5 地点の深さ方向の S 波速度分布を示す。なお、この結果は図 3 の並びとなっている。A2 と A3 地点は、深さ 5m 付近に S 波速度約 300m/s の固い層が存在する。これは、狩尾地区の住民からのヒアリングで、固い地盤が存在することを裏付ける興味ある結果が得られた。

一方、A4 と A5 地点には、表層付近に S 波速度 300m/s の層は無く、A3 と A4 の表層構造は連続的でない結果が得られた。今後、処理 e) と f) の実施、既存の地質柱状図等との比較・検討を実施する予定である。
