地震時における水道空気弁に及ぼす 被害影響に関する一考察

玉瀬 充康¹・宮島 昌克²・乾 太一郎³

REPORT ON THE INFLUENCE THAT SEISMIC MOTIONS GIVE TO WATER AIR VALVES

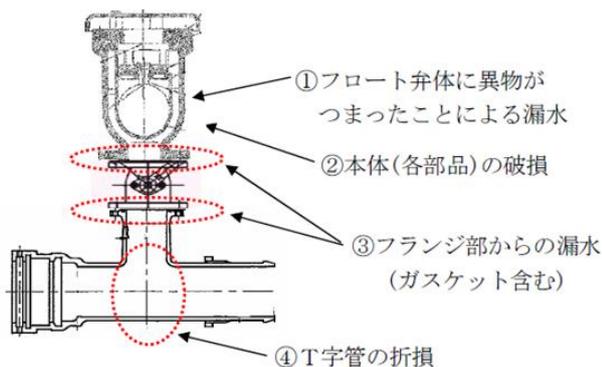
図-1 空気弁の被害形態²⁾

管路のうち、付属設備である空気弁の被害形態とその主な要因については、表-2、図-1に示すとおりであり、フロート・遊動弁体等の弁内部の破損については、管内水圧の急激な変動が要因になっているものと考えられる。

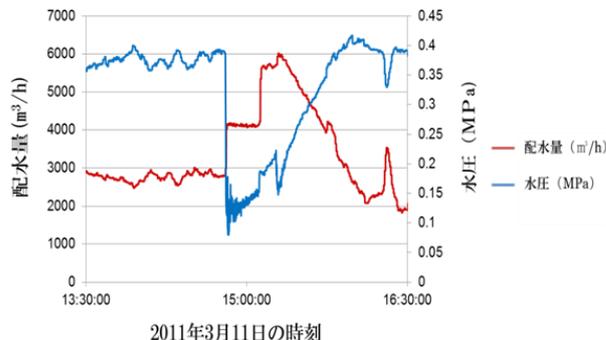
図-2 2011年東北地方太平洋沖地震時のさいたま市の某配水場での配水量、水圧の変化

ここで、配水システムの異常挙動について説明する。2011年東北地方太平洋沖地震では水道管破裂などの直接的被害はなかったものの、地震発生直後から急激な流量増加と水圧低下といった配水システムの異常挙動が発生

し、水道供給システムを著しく機能低下させた。図-2に2011年東北地方太平洋沖地震時のさいたま市の某配水場での配水量、水圧の変化を示す。このような異常挙動はさいたま市だけでなく、多くの地域で被害報告がされており、過去にこの急激な水圧変動の原因を解明するために様々な研究が行われてきた⁴⁾⁵⁾。

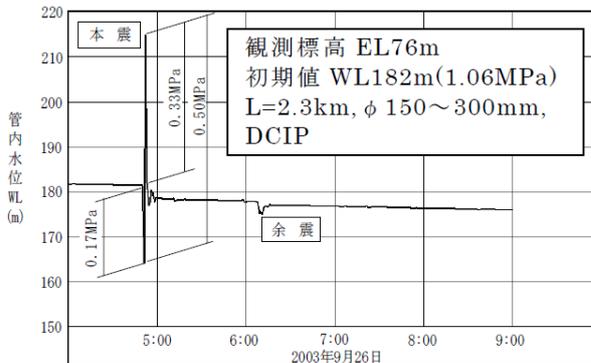
図-3 水圧変動の記録⁶⁾

2003年9月26日に発生した十勝沖地震においては、国営かんがい排水事業芽室地区のかんがい用管路の空気弁付近において、地震直前まで水圧変動が記録されていたものの、地震直後では圧力センサーが故障するほどの大きな圧力変動があり、余震時における観測地点空気弁における周期的な弁体の上下動の状況や図-3に別位置の水圧変動の記録から、当該地点で負圧が発生するような大きな圧力変動が生じたものと推察されている⁵⁾。

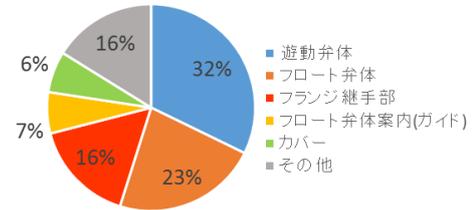
図-6 空気弁の破損箇所

空気弁の構造を図-5 に示し，空気弁の破損箇所・要因を図-6，図-7 に示す。被害箇所を見ると，遊動弁体の被害が最も多く，次いでフロート弁体という結果であった。遊動弁体・フロート弁体は，管路内の水に含まれる空気排出を効率よく行うための部位である。メカニズムとしては，管路内の水に含まれる空気が空気弁内に溜まると，水位の低下に伴い，遊動弁体・フロート弁体が降下し，空気孔弁座が開放され，排気が行われる。排気が完了するとフロート弁体は上昇し空気孔が閉じる。この動作を自動的に繰り返して管路内の空気排出を行う。これらの部位は水圧変動の影響を受けやすいため，今回も水圧変動の影響を大きく受けた可能性が高い。また，フロート弁体案内(ガイド)・カバーも水圧変動の影響を受けやすい部位であり，今回も影響を受けたと考えられる。一方，遊動弁体，フロート弁体に次いで被害の多かったフランジ継手部は，水道管と空気弁をつなぐ役割を担う部位で外部に接しており，水圧変動の影響を受けない。そのため，今回の破損は経年劣化や，地震の揺れによる直接的な外力が原因だと考えられる。図-6 より，フランジ継手部の被害は，全体の 15%ほどを占めており，3 番目に破損の多い部位となっている。図-8，図-9 に被害要因ごとの破損箇所の内訳を示す。図を参照すると，管内の水圧変動に伴う破損では遊動弁体・フロート弁体の被害が全体の 70%以上を占めていることがわかる。また，弁体に外力が加わったことによる破損では，フランジ継手部の破損が 70%を占めていることがわかる。

以上の結果より，地震への対策としては，遊動弁体・フロート弁体に対する急激な水圧変動への対策が最重要である。しかし一方で，フランジ継手部等の外部に接する部位に関しては地震の揺れへの対策も必要不可欠といえる。

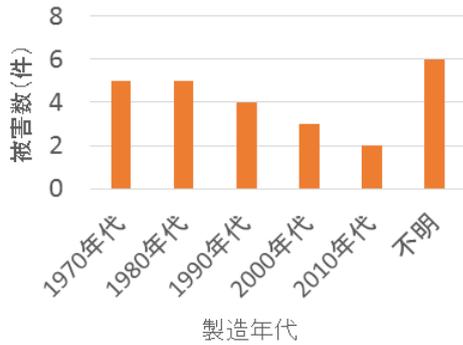
図-10 破損した空気弁の製造年

破損した空気弁の製造年のアンケート結果を図-10 に示す。図より，製造年が古い空気弁の破損が多いことがわかる。原因の一つとして，経年劣化によって耐久性が低下したところに地震の揺れが作用し破損したことが考えられる。一方で，2000 年以降に製造された比較的新しい空気弁も破損している。新しい空気弁は耐食性・耐久性も向上しており必ずしも経年劣化による破損とは考えられず，空気弁破損の原因として，地震による外力とは考えにく

く、水圧変動が影響を与えている可能性が考えられる。

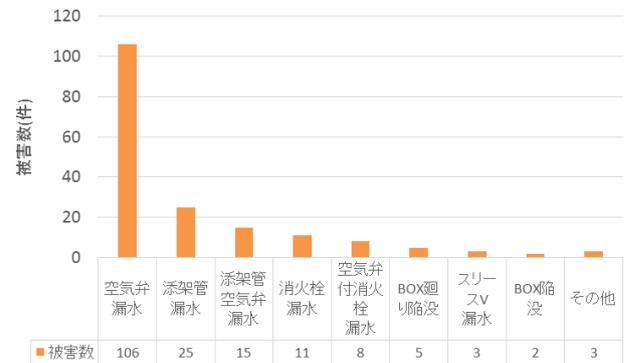
図-14 項目別の被害数

ータを項目毎に集計・分析した結果、空気弁の破損の他にも、空気弁からの漏水被害が非常に多く生じていることが判明した(図-14)。ここで、熊本市に広がる配水管網と管路付属設備被害箇所の分布を図-15 に示す。図より、熊本市の配水管網は、市の北西部及び南東部の山地を除き全体に広がっていることが分かる。特に中心部は高密度で広がっている。

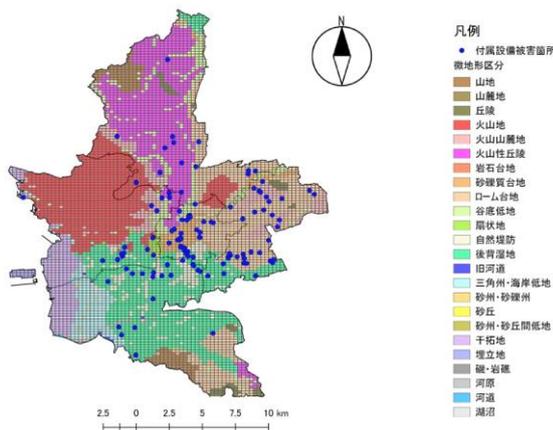
図-16 熊本市の微地形区分

防災科学研究所の提供する J-SHIS 地震ハザードステーションを用いて、微地形区分によって、空気弁等の管路付属設備の被害について分析した結果を図-16、図-17 に示す。図-16、図-17 より、後背湿地が最も多く、次いでローム台地となった。後背湿地は軟弱地盤であり、地震によって揺れやすい。一方で、ローム台地は粘性質の高い土壌で強固で揺れにくい地盤である。

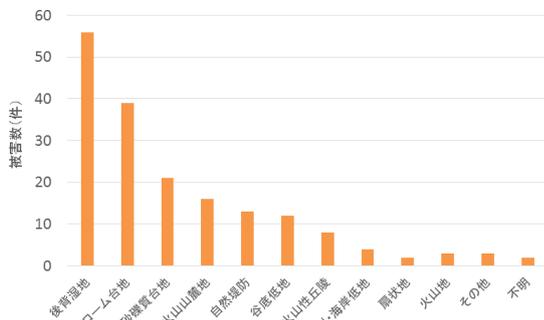
図-17 被害が生じた地点の微地形区分内訳

これらの結果から、地盤特性として、地震によって揺れやすい地盤で被害が多くみられた一方で、強固で揺れにくい地盤にも被害がみられた。

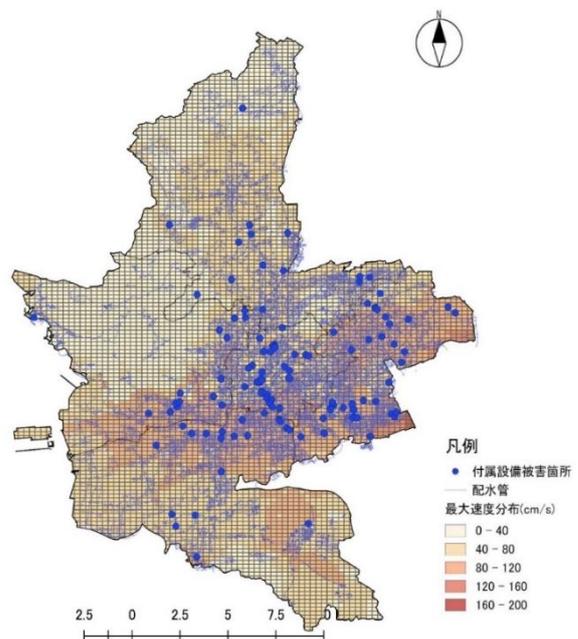
図-18 最大速度及び管路付属設備被害分布

GIS にデータを入力し作成した最大速度及び空気弁等の管路付属設備被害の分布図を図-18 に示す。まず、最大速度分布に注目すると、震央に近い市東部は最大速度の大きい地域が広がっている。一方、市の北西部は最大速度が比較的小さい地域が広がっていることが分かる。これは、北西部には、山地が広がっているためだと考えられる。

市の中心部に最大速度が比較的大きい地域が分布しているのは、軟弱地盤である後背湿地が広がっているためだと考えられる。また、管路網の密集度に注目すると、熊本市の中央部から東部には市街地及び住宅地が広がっており管路が密集している。全体的には密集度は低いものの、配水管は山地を除いて市全域に広がっている。

そこで、最大速度分布と管路付属設備被害の分布に注目する。管路付属設備の被害は熊本市の中央及び東部を中心にほぼ全域で発生している。図-18 から、その半数以上は最大速度が 80cm/s 以上の地域で発生していることが分かるが、一方で比較的最大速度の小さい 40cm/s ~ 80cm/s の地域においても多数の被害が生じていることが分かる。また、管路が密集している地域では、最大速度が大きい地点と小さい地点が混在している。

以上の結果より、配水管路が密集している市中央及び東部に位置し、かつ実際の揺れが大きくなった最大速度の大きい地域に設置されていた付属設備に被害が集中していることは明らかであった。しかし、揺れが比較的小さかったと思われる地域においても被害が多数生じていることが分かった。また、それらの地域は配水管の密集度は低いことが多い。したがって、地震の揺れの大小が付属設備被害に影響することはもちろんであるが、地震による揺れ以外の要因が付属設備に影響し、揺れが小さくとも破損や漏水被害を発生させる可能性が考えられる。

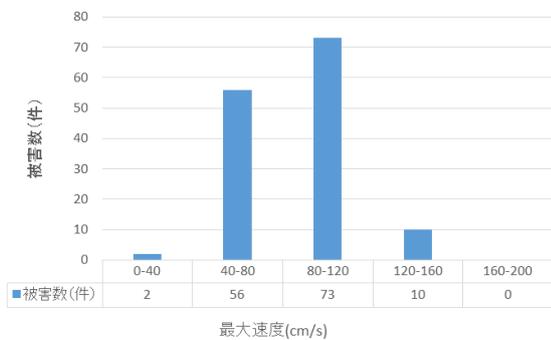
図-19 最大速度別の被害数の内訳

次に、被害箇所を最大速度毎に集計した結果を図-19 に示す。図より、最大速度が 80cm/s 以上の被害が多いことが明らかである。しかし、40~80cm/s の地域での被害も 50 件以上と多くなっており、また、2 件のみではあるが 40cm/s 以下での被害も確認された。

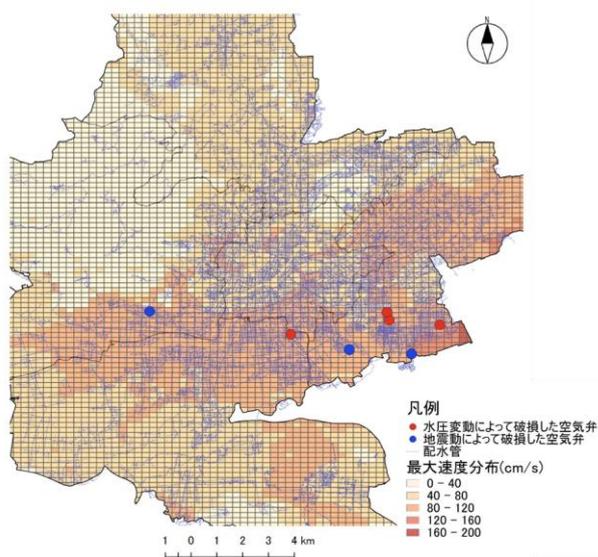
図-20 空気弁の破損被害の要因と最大速度の関係

そこで、地震動の強さと被害要因の関連を調べるため、熊本市上下水道局から提供いただいた8か所の破損した空気弁の詳細なデータを基にその地点での最大速度と被害要因の関連を調べた。地図上にそれらの空気弁の設置箇所と最大速度の分布を示したものを図-20に示す。結果、8か所の空気弁はすべて最大速度が120～160cm/sの比較的強い地点に分布している。その破損要因は、水圧変動による破損が4か所、地震の揺れによる外力に伴う破損が3か所、両方が1か所という内訳であり、水圧変動による破損が多数あった。これらのことから、空気弁からの漏水・破損の要因として、地震動が強い地域においても、地震の揺れによる直接的な外力に限らず、地震直後に発生する水圧変動の影響を大きく受けていることが明らかになった。
