# 夜間の津波避難誘導を可能とする蓄光標識の 設置事例に関する調査・研究 —高知県黒潮町を事例として—

# Title A STUDY OF INSTALLATION EXAMPLES OF PHOTOLUMINESCENT EVACUATION GUIDE SIGN BOARDS FOR NIGHT-TIME EVACUATION IN KUROSHIO-CHO, KOCHI PREFECTURE

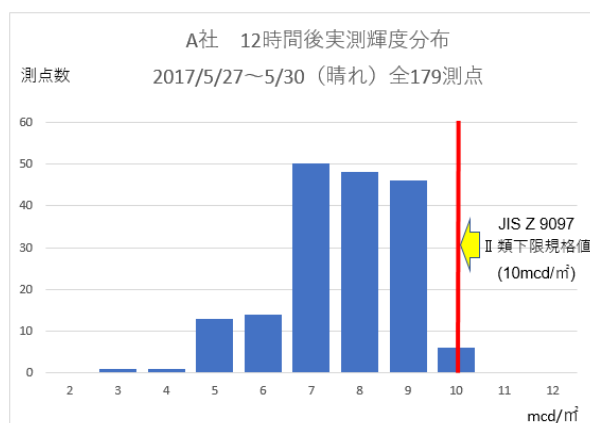
図2 A社標識 晴天時 12時間後輝度分布

発光性能の実測調査では、設置後 2～3 ヶ月であるにもかかわらず、多くの標識について特記仕様書で要求されているⅡ類の発光性能（12 時間後の輝度が 10mcd/m² 以上）を満たしていない可能性があることが判った。また、12 時間後の実測輝度が最小 3mcd/m² から最大 11mcd/m² と大きなバラツキがあり、更に、晴天時など昼間の気温が高い時、12 時間後の輝度が低下傾向にあることも判った。
