熊本地震における水道施設の被害分析 (その1) ～水源地の被害と地震応答解析による検証～

SEISMIC DAMAGE ANALYSIS OF WATER SUPPLY FACILITIES CAUSED
BY THE 2016 KUMAMOTO EARTHQUAKES PART 1:
SEISMIC DAMAGE IN WATER SOURCE AREAS AND THE VERIFICATION
BY SEISMIC RESPONSE ANALYSIS

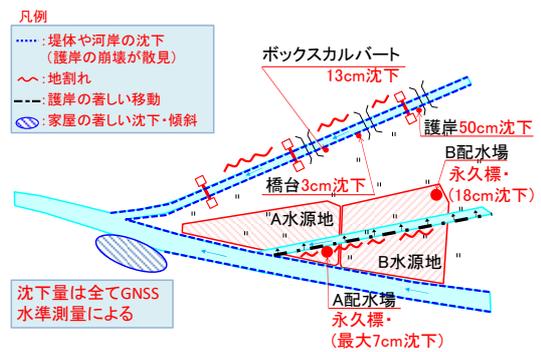
図-2 水源地周辺地盤の変状概要

水源地周辺地盤の変状状況に関して、概況を**図-2**に示し、主な被害状況の考察を以下に示す。

水源地の地盤変状として、河川に囲まれた水源地の広い範囲において顕著な地盤沈下が確認された。沈下の程度は、**写真-1**や**写真-2**に示すように、特に河川や用水路近傍において大きい傾向が見られたが、その要因としては護岸の移動・崩壊による河川側への土の側方

移動や盛土などのゆすり込み沈下によるものが考えられる。液状化による大規模な側方流動の影響については、地域の地質調査結果などによれば液状化層は河床以深にあることから支配的ではないと考えるが、既往の調査資料⁹⁾などからはこの地域で液状化が確認された箇所も散見されることから完全に否定できない。また、既往の文献⁽¹¹⁾によると、この地域の地表付近にある火山灰質系粘土は鋭敏比が大きく、地震の揺れ回数増加に伴う強度低下が顕著なことから、連続する地震の影響もあって、強度を大きく失い変状したことも考えられる。さらに、橋台や水門構造付近に局部的に顕著な地盤沈下や護岸崩壊が見られる箇所もあり、こういった箇所では構造物築造時のゆるい埋土や盛土地盤の変状も考えられる。このように、地盤変状のメカニズムは複雑であり、現状ではこれを科学的に明確にし、設計実務において想定することは困難なようである。

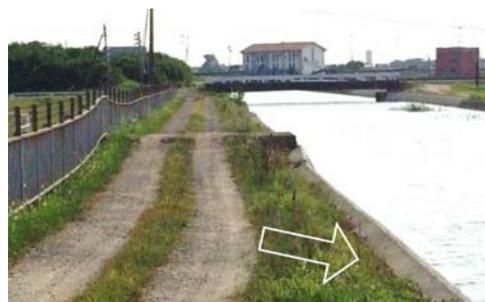
写真-1 沈下の状況（1）

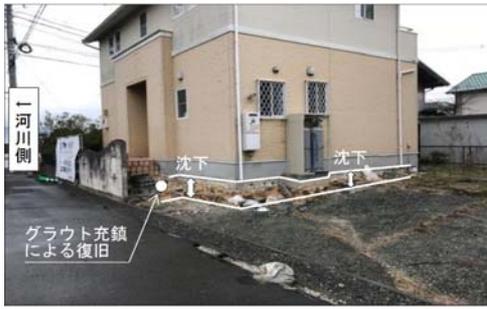
写真2 沈下の状況 (2)

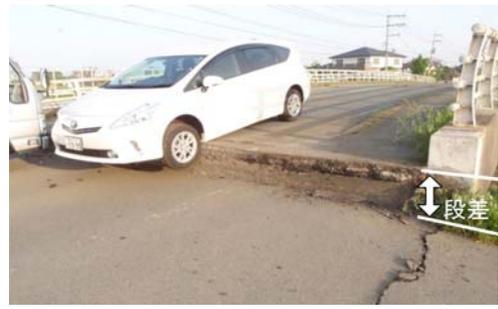
写真3 道路橋と背面地盤の段差¹²⁾

このような地盤変状に伴う被害としては、写真-3に示すように道路橋と周辺地盤の段差が大きくなり人や車の通行が困難になったことが挙げられるが、水道施設においても、この地盤変状が要因と考えられる水管橋の被害が複数確認された。

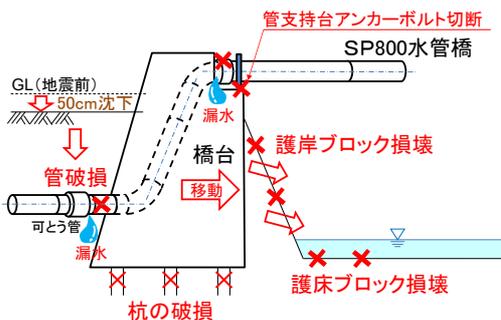
図-3 水管橋被害イメージ

その例として、A水管橋では図-3や写真4, 5, 6に示すように橋台の周辺地盤変状に伴う水管橋の橋台取り付け部の埋設管路の損傷・漏水や、図-3や写真-6に示すような橋台の移動に伴う水管橋本体の支承部と伸縮管の損傷・漏水などが確認された。また、橋台取り付け部の埋設管路の損傷はC水管橋でも確認され、橋台の移動に伴う水管橋本体の被害はB水管橋でも確認された。

なお、水管橋本体には地震の強い揺れに伴う慣性力の作用による損傷被害は確認されず、主に地盤や橋台の変位による被害であったと考えられる。

一方、図-3に示すような水管橋の橋台移動は、基礎杭が破損し生じたものと考えられるが、橋台周辺地盤の変状として護岸崩壊などによる河川側への土の移動による影響が大きいものと考えられる。設計実務では、橋台の安定性や基礎杭の耐震設計に震度法を適用することが多く、こういった地盤の変位を考慮することは少ない。よって、設計実務においては、橋台周辺地盤による地震作用が大きいと判断できる場合は、地盤—構造連成系モデルの適用などにより、それらの影響を詳しく評価する必要がある。ただし、複雑な地盤変状を設計実務においてモデル化することが困難な場合もある。そこで、こういった大きな地盤変状が想定される場合は、橋台が移動することによる影響により水管橋の管路部が変形することは許容するも、脱管や漏水は防止し通水機能の維持と二次災害の防止ができるよう、延性に富んだ大きな相対変位にも対応できる伸縮可とう管の採用など柔軟な対応が必要と考える。

なお、A水管橋の漏水被害は、4月16日の本震後に確認したものであり、前震時には管からの漏水などの顕著な変状は確認していないとのことである。そのため、地盤の変状と同様に地震が連続したことにより、水管橋の被害が大きく拡大したことも考えられる。

これらの構造物取り付け部の管路被害は、東北地方太平洋沖地震においても多く確認された被害¹⁾であるが、対策としては、十分な相対変位量をもった伸縮可とう管などの設置が考えられる。ただし、前述したように、設計実務において、今回のようなメカニズムが明確でない地盤変位量を想定することは困難であり、それをもとにした管路の相対変位量の想定も困難である。このようなことから、予測困難な地盤変位の影響を受けて管路が大きく変形（塑性）し通水断面が縮小したとしても、脱管・漏水には至らず通水機能が維持できる伸縮可とう管や管継手材料の採用など、地震時に要求される性能に応じた柔軟な対応が必要と考える。

また、水管橋の橋台付近の地盤変状が著しい箇所では、現状では漏水が確認できなくても、取り付け部の相対変位量が伸縮可とう管の許容値に達していることも想定される。そのため、それらの調査やその結果によっては管路更新などの対応が必要と考える。

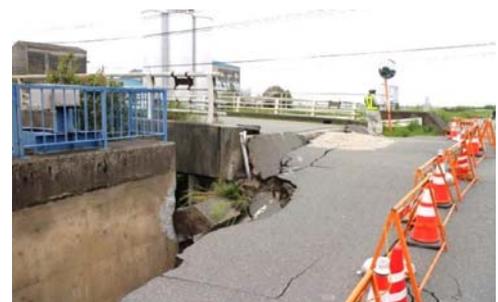
写真5 道路橋周辺地盤の変状¹³⁾

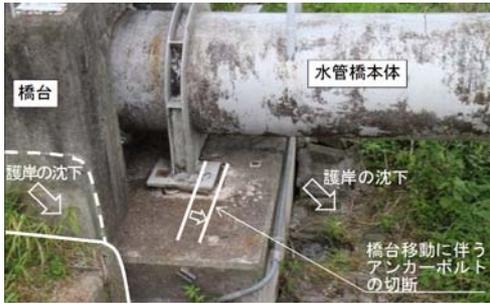
写真6 護岸沈下・橋台移動に伴う被害

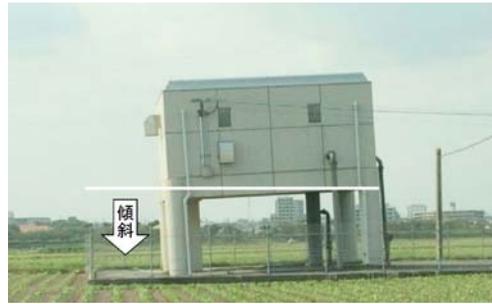
写真7 井戸ポンプ室建屋 A の傾斜・沈下

ただし、前述したようにA水源地、B水源地の井戸施設の多くが写真-7, 8に示すように、井戸ポンプ室建屋（図-4参照）の傾斜・沈下や、写真-9に示すように建屋内にある井戸ケーシング（沈下していない）頂部との段差が生じたことによる管路などの設備被害により長期間の運転停止を余儀なくされた。これらの被害により、熊本市ではA水源地における8か所の井戸のうち、1か所のポンプ室建屋、B水源地における10か所のうち7ヶ所のポンプ室建屋の全面更新を計画するといった甚大な被害となった。

この井戸ポンプ室建屋の傾斜や沈下による原因は、建屋の柱などの構造体には、軽微なひび割れは確認できたが顕著な変形などは確認されなかったことから、建屋の基礎が沈下したことが考えられる。その要因は、杭の損傷と杭先端の支持層の沈下が疑われる。ただし、この建屋の基礎杭と同じ地層を支持層として、この建屋に比べ自重が大きい多くの水道構造物には、沈下や傾斜などの被害が全く確認されなかったことから、支持層のそのものの沈下ではなく、図-5のイメージ図に示すように杭本体の甚大な損傷により、建屋の傾斜や沈下被害とそれに伴う設備類の被害が生じたものと

一方、写真-7の井戸本体のケーシングについても、カメラを井戸内に挿入したが、現時点ではケーシングの破損は確認されていない。また、別の井戸では地下約160mの箇所のスクリーン損傷（原因を分析中）が確認され、その他3箇所でケーシングの損傷が確認された。

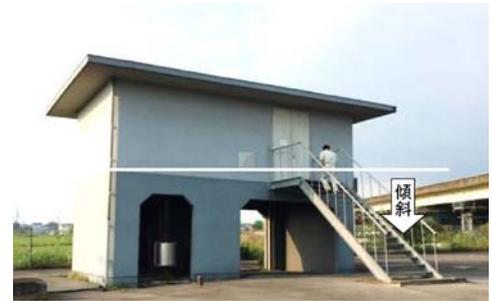
写真8 井戸ポンプ室建屋 B の傾斜・沈下

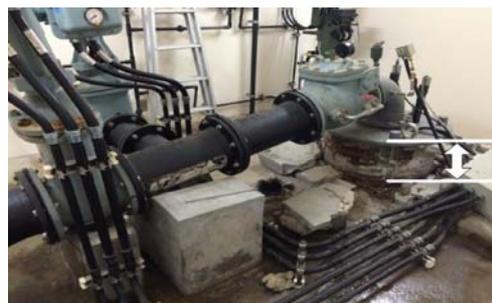
写真9 井戸ポンプ室建屋内の管路設備被害

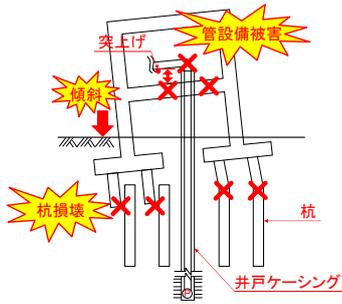
図5 井戸ポンプ室建屋の被害イメージ図

考える。今後、熊本市では、建屋の更新工事を実施する際に、現状の構造物取り壊し時に、杭の損傷状況を確認する予定である。

なお、この取水ポンプ室建屋の著しい傾斜は、地域住民へのヒアリングによると、4月16日の本震後に確認できたものであり、地震が連続して発生したことにより被害が拡大したことも考えられる。

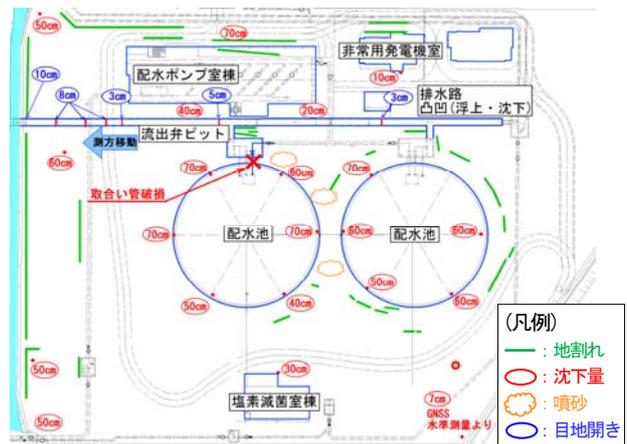
図6 A配水場の被害状況

A水源地のA配水場の被害状況に関して、各種調査結果を図-6に示し、主な被害状況の考察を以下に示す。

A配水場では、これらの建築物や配水池に機能上問題となるようなひび割れなどの損傷被害はなかった。また、傾斜や沈下被害も確認されず、図-6に示すように配水池から流出する管路の損傷被害が最も機能に影響を与えた被害であった。

この被害は構造物取り合い部の管路被害であるが、この要因は被害状況から配水池と流出弁室の地震時挙動の違いや、流出弁室の基礎杭の損傷による移動に対して、両施設の間に伸縮可とう管が設置されておらず、管路がこれらの相対変位に追従できなかったことが考えられる。この被害事例からも、構造物取り合い管路部における対策が重要なことがわかる。なお、この管路部の被害も本震時に生じたものである（要確認）。また、図-6や写真-11に示すように主に構造物周辺の地盤地下が顕著であった。これにより、地表面付近に埋設された塩素注入管路の損傷被害を招いたことなどから、耐震設計の実務において、注目すべき被害である。このような構造物周辺付近の地盤沈下のメカニズムとして、まず、図-7に示すように地震後に行った配水池周辺の掘削調査により、構造物基礎付近以下の地層の沈下は確認されなかった。同じく地震後の地質調査結果より、図-7に示すように構造物基礎より上部の表層付近の粘土層は過圧密状態であったことから一般には粘土層の沈下は考えにくい。そして、液状化による噴砂は極めて局部的であり、図-7に示すように構造物周辺の埋戻し土の液状化現象に伴う沈下の影響は小さい。このようなことから、図-6に示すような地表面の地割れの発生状況や、場内の排水路が用水路の方向に大きく水平移動している状況なども踏まえ、埋戻し土や盛土などの比較的緩い地層のゆすり込沈下や護岸への移動に伴う地盤沈下などが主要な要因と考えられる。

この配水場のように浄水場などでは地表面付近に機能上非常に重要な設備（電機ケーブル、電柱、薬品移送管路等）や水道管路が設置されているケースも多いことから、従来の設計では考慮することのないこれらの埋戻し土や盛土、及び周辺に護岸がある場合は、地盤に対する検討や対策も重要と考える。

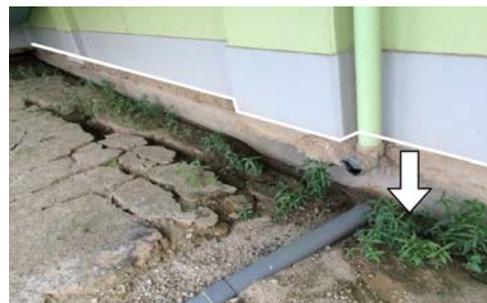
写真-11 構造物周辺の沈下状況

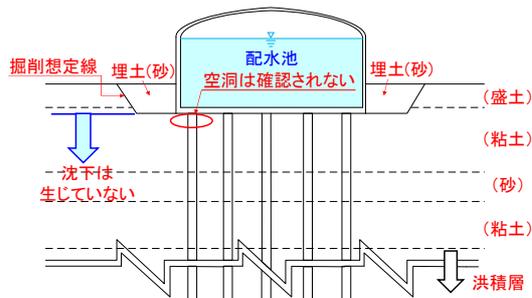
図-7 配水池地盤状況イメージ

なお、前述したように、場内の排水路や流出弁室には水平移動や上下移動が確認されたことから、基礎杭の損傷被害が想定される。
