熊本地震における水道施設の被害分析 (その2) ～杭・井戸の被害検証と現耐震設計法の課題～

熊本地震では、水道施設にも多数の被害が生じたが、河川に囲まれた軟弱な粘土層と飽和砂層で構成された低地にある水道用井戸の水源地周辺においては、想定していなかった顕著な地盤変状に伴う水道施設の被害や、新耐震基準以降に建設された水道施設の建築物に基礎被害が多数確認された。筆者らは、浄水場や下水処理場および上下水道管路網の地震被害軽減対策を研究しており、これらの水道施設の被害と液状化を含む地盤の地震時挙動との関連性や対策に関する知見を得るために各種調査や検証解析を実施した。本報告では、これらの結果をもとに、熊本市の水道事業において特に重要な井戸水源地の配水場内基礎杭及び井戸ケーシングを対象として、地震被害のメカニズムや要因を分析し、今後の耐震設計における留意点などを考察した。

SEISMIC DAMAGE ANALYSIS OF WATER SUPPLY FACILITIES CAUSED
BY THE 2016 KUMAMOTO EARTHQUAKES PART 2:
VERIFICATION OF PILES AND WELLS SEISMIC DAMAGE,
AND THE ISSUES OF THE CURRENT SEISMIC DESIGN METHOD

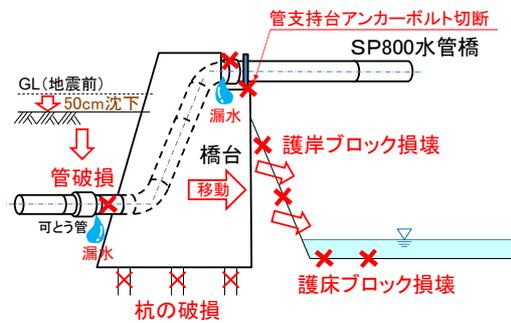
図-3 水管橋被害イメージ

被害事例として、A水管橋では図-3や写真-1、2に示すように橋台の周辺地盤変状に伴う水管橋の橋台取り付け部の埋設管路の損傷・漏水や、図-3や写真-2に示すような橋台の移動に伴う水管橋本体の支承部と伸縮管の損傷・漏水などが確認された。また、橋台取り付け部の埋設管路の損傷はC水管橋でも確認され、橋台の移動に伴う水管橋本体の被害はB水管橋でも確認された。なお、水管橋本体には地震の強い揺れに伴う慣性力の作用による損傷被害は確認されず、主に地盤や橋台の変位による被害であったと考えられる。

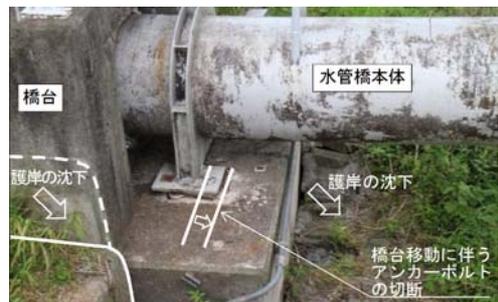
写真-2 護岸沈下・橋台移動に伴う被害

なお、A水管橋の漏水被害は、4月16日の本震後に確認したものであり、前震時には管からの漏水などの顕著な変状は確認していないとのことである。そのため、地盤の変状と同様に地震が連続したことにより、水管橋の被害が大きく拡大したことも考えられる。

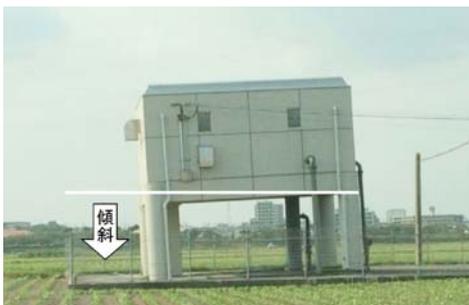
写真-3 井戸ポンプ室建屋Aの傾斜・沈下

前述したようにA水源地、B水源地の井戸施設の多くが写真-3、4に示すように、井戸ポンプ室建屋（図-4参照）の傾斜・沈下や、建屋内にある井戸ケーシング（沈下していない）頂部との段差が生じたことによる管路などの設備被害により長期間の運転停止を余儀なくされた。これらの被害により、熊本市ではA水源地における8か所の井戸のうち、1か所のポンプ室建屋、B水源地における10か所のうち7ヶ所のポンプ室建屋の全面更新を計画するといった甚大な被害となった。

この井戸ポンプ室建屋の傾斜や沈下による原因は、支持層のそのものの沈下ではなく、図-5のイメージ図に示すように杭本体の甚大な損傷により、建屋の傾斜や沈下被害とそれに伴う設備類の被害が生じたものとする。今後、熊本市では、建屋の更新工事を実施する際の現状の構造物取り壊し時に、杭の損傷状況を確認する予定である。

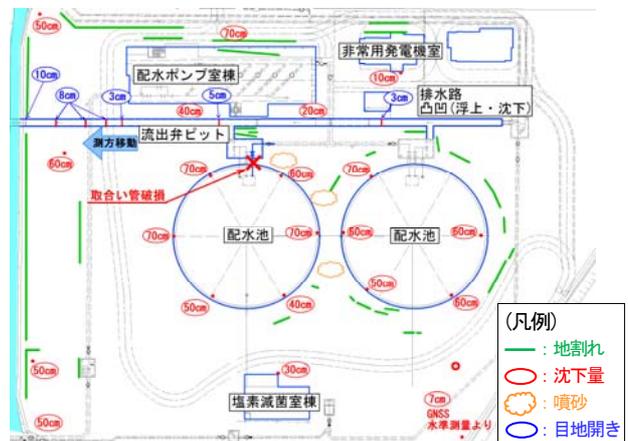
図-6 A配水場の被害状況

A水源地のA配水場の被害状況に関して、各種調査結果を図-6に示すが、これらの建築物や配水池に機能上問題となるようなひび割れなどの損傷被害はなかった。また、傾斜や沈下被害も確認されず、図-6に示すように配水池に接続する管路の損傷被害が最も機能に影響を与えた被害であった。この被害は構造物取り付け部の管路被害であり、この要因は被害状況から配水池と流出弁室の地震時挙動の違いや、流出弁室の基礎杭の損傷による移動に対して、両施設の間に伸縮可とう管が設置されておらず、管路がこれらの相対変位に追従できなかったことが考えられる。

また、図-6に示すように主に構造物周辺の地盤地下が顕著であった。これにより、地表面付近に埋設された塩素注入管路の損傷被害を招いたが、図-7に示すように地震後に行なった配水池周辺の掘削調査では構造物基礎付近以下の層の沈下は確認されなかった。

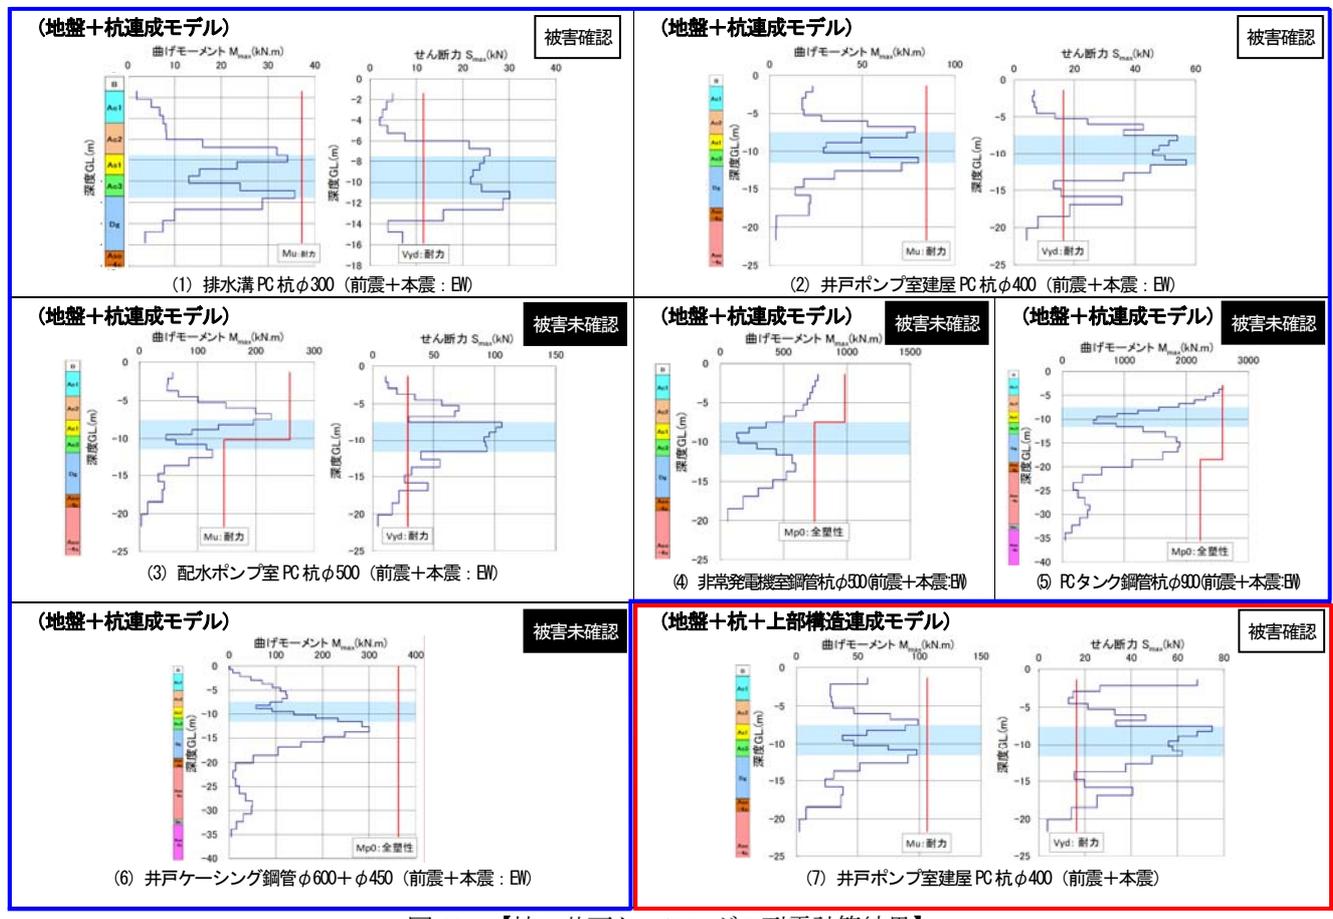
図-11 【杭、井戸ケーシングの耐震計算結果】

各施設の杭、井戸ケーシングの検証解析結果として、PC杭については、地震時（前震+本震）の最大曲げモーメントと最大せん断力の照査結果を図-11に示し、鋼管杭や鋼管を用いた井戸ケーシングについては、地震時の最大曲げモーメントの照査結果を図-11に示す。また、実施設において杭の損傷被害の可能性があると考えた井戸ポンプ室建屋と排水路の杭については、前震～本震の地震継続期間中の水平方向応答変位と応答せん断力の時刻歴の結果を図-12に示す。なお、耐震性能の照査用限界値⁵⁾は、レベル2地震動及び大規模地震動の照査用限界値であり、かつ上部の構造物に変位などが現れると考える損傷レベルに達する曲げ耐力とせん断耐力とした。

- 対象とした杭や井戸ケーシングの解析結果として、耐震性能の判定結果は、配水ポンプ室を除いて実際の上部構造物の変位などから推測できる杭や井戸ケーシングの損傷状況と整合した。
- 配水ポンプ室については、構造物の平面規模が大きく、杭本数も非常に多いことから、杭損傷の影響が現れにくく、実際には解析結果と同様に杭に損傷被害が生じていることが考えられる。
- 杭の損傷は全てせん断破壊であり、その破壊箇所は、地盤の地震応答解析結果から推測できた液状化層付近の広い範囲となった。
- 上記のことから、杭はかなり複雑な破壊状態となっており、実際に上部の構造物が傾斜や沈下していることと整合すると考える。
- このような杭のせん断破壊のタイミングは、本震時であり、前震時には、著しいせん断破壊は生じていない。これについても、実際の被害状況と整合する。
- 井戸ポンプ室建屋の杭の解析結果より、地盤一杭一上部構造連成系モデルと上部構造をモデル化しない解析結果は大きく変わらないことから、慣性力の影響よりも地盤の変位による影響がかなり大きく支配的と考える。

以上の考察より、熊本地震において損傷したと考える井戸ポンプ室建屋の杭や配水場内の排水路の杭は、せん断ひずみ大きい液状化層付近を中心に広い範囲で甚大なせん断破壊が生じている可能性が高いと考えられる。その要因としては、上部の慣性力の影響ではなく、地盤の変位による影響が支配的と考える。

このようなことから、液状化層のような大きなひずみを生じる付近の杭の損傷被害は甚大であり、水道施設の水槽構造物や建築物の杭の設計実務においては、設計指針¹²³⁴⁾に沿って従来多く適用される震度法ではなく、地盤のひずみや応答変位を詳しく表現することが重要であり、特に液状化層付近の地盤のひずみ量は地盤の地震応答解析結果などをもとに詳しく評価し、杭などへの地震作用として適切に考慮する必要があると考える。

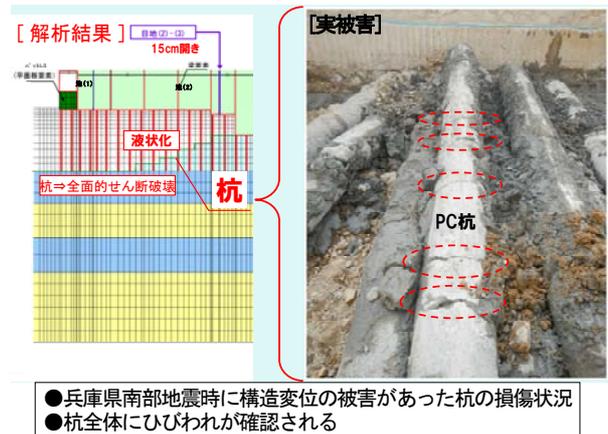
写真-5 液状構造物の杭被害例と解析結果

同様の液状化層にある杭の被害事例として、過去の地震において上部構造物の傾斜が見られた水道池状構造物の杭を引き抜いたところ、写真-5に示すように液状化層全体に渡って杭のせん断破壊とみられる著しい

損傷が確認されている。この事例においても今回と同様の手法を適用し検証解析を行った結果、実際の被害と整合する結果となっている。

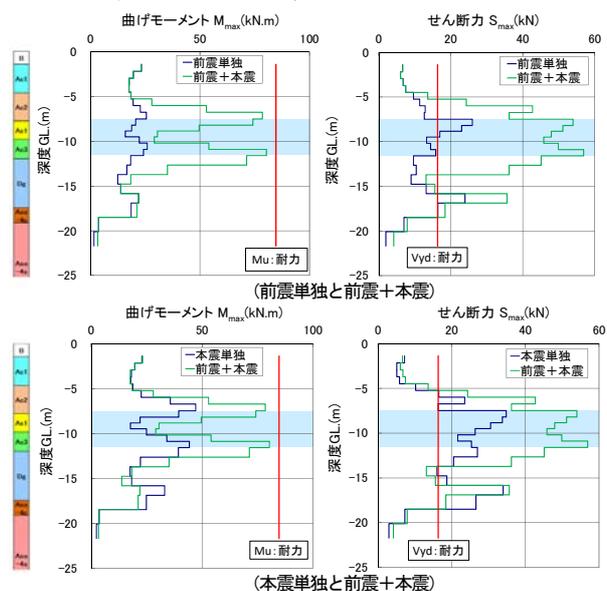
図-13 【連続地震と単独地震の比較】
井戸ポンプ室建屋PC杭φ400

図-13に示すように、前震単独の場合と本震単独の場合の発生断面力は、前震+本震の場合と比べて液状化層付近においてかなり小さくなった。そのため、杭においてせん断破壊が生じる結果は変わらないが、破壊の程度には大きな違いがあると考えられ、杭の材料条件によっては、前震単独や本震単独では曲げ破壊やせん断破壊が生じないものの、連続地震を考慮することで曲げ破壊やせん断破壊が生じることがあると考える。

これらの結果から、特に液状化層の過剰水圧が消散しにくいなど、地震の影響により低下した地盤の剛性が回復しにくい地盤条件においては、従来の水道施設における耐震設計時に想定することのない連続地震の影響を想定する必要があると考える。

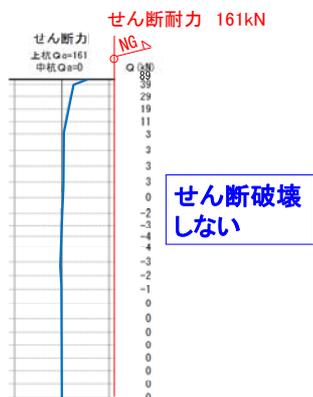
図-14 震度法による杭の耐震診断結果
(建築基準を適用した場合)

図-14に示す耐震計算結果より、現行の耐震基準に準拠し設計実務において多く使用されている耐震設計法を適用した場合、杭は所定の耐震性能を十分に満足する結果となった。これは、実際に地震被害と、地盤—杭連成系モデルを用いて地盤ひずみを詳しく評価した検証解析の結果とは異なることとなった。

この要因としては、震度法における杭への地震作用は上部構造物の慣性力のみであり、地盤変位を考慮していないことと考えられるが、今回の実際の地震被害を踏まえると、構造条件 (例えば上部構造物の荷重が比較的小さい等) や地盤条件 (地層境界部のひずみが大きい地盤等) によっては、杭の耐震計算において地盤変位を適切に考慮することが重要と考える。

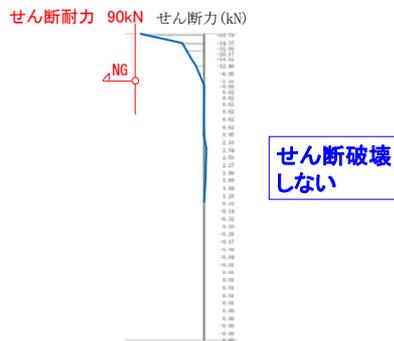
図-15 震度法による杭の耐震診断結果
(液状構造物の耐震基準を適用した場合)

図-15に示す耐震計算結果より、現行の耐震基準に準拠し設計実務において多く使用されている耐震設計法を適用した場合、杭は所定の耐震性能を満足する結果となった。これは、実際に地震被害と、地盤—杭連成系モデルを用いて地盤ひずみを詳しく評価した検証解

析の結果とは異なる結果となった。

この要因としては、震度法における杭への地震作用は上部構造物の慣性力のみであり、地盤変位を考慮していないことと考えられるが、水道施設に多く使用されている水管橋や池状構造物についても、道路橋に比べ上部荷重が小さく、特に池状構造物はアスペクト比が大きいことなどを踏まえると、これらの構造物への慣性力の影響は道路橋に比べて支配的なものにはならない傾向があると考えられる。そこで、水管橋や池状構造物についても、道路橋示方書に準拠するだけでなく、構造条件や地盤条件によって、杭の耐震計算において地盤変位を適切に考慮することが重要と考える。
