積層ゴム支承におけるゴム層と内部鋼板の接着層の劣化メカニズム

篠原 聖二¹・坂本 直太²・向井 梨沙³

Key Words : *rubber bearing, deterioration mechanism, adhesion layer of rubber layer and steel plate*

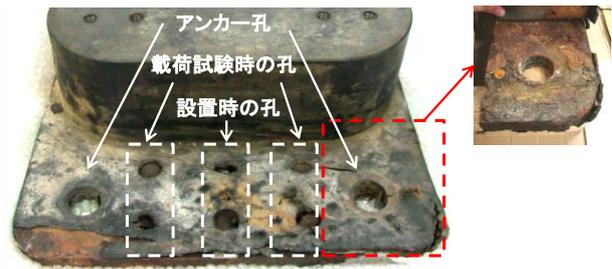
図-3 ゴム層と内部鋼板の接着層の構成

支承は下フランジ付きの支承であり、フランジ部に土砂が堆積し、取付アンカーボルトが腐食している。劣化支承のフランジ部分を詳細に観察したところ、図-3に示すようにアンカーボルト付近が著しく腐食しており、 $t=2\text{mm}$ の被覆ゴムが容易に剥がれる状態であった。また、フランジの中央には建設時に支承設置用に設けられた穴があり、補修した形跡が認められたものの、その部分も著しく腐食していることが確認された。積層部の $t=5\text{mm}$ の被覆ゴムを剥がして内部鋼板の側面を観察したところ、図-4に示すように一部で錆が確認された。これはオゾン劣化等により被覆ゴムが劣化し、内部鋼板が部分的に腐食したことを示している。

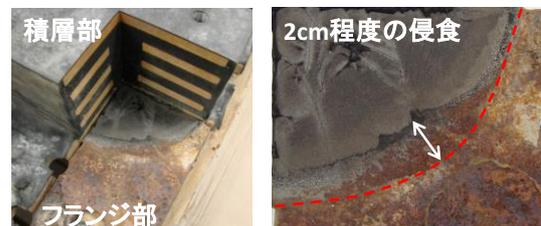
図-5 劣化支承積層部の錆の侵食状況

積層部を液化窒素により強制冷却してゴムと鋼板を強制はく離させ、積層部に侵食する錆の状況を確認した。図-5に示すとおり、下フランジに発生した錆は、積層内部に約2cm程度侵食していた。橋梁の死荷重が作用して圧縮状態にある支承においても錆は積層部まで侵食していた。この錆の侵食は、支承がせん断変形した場合、錆部が先行はく離して応力集中を招き、破壊の起点となった可能性がある。

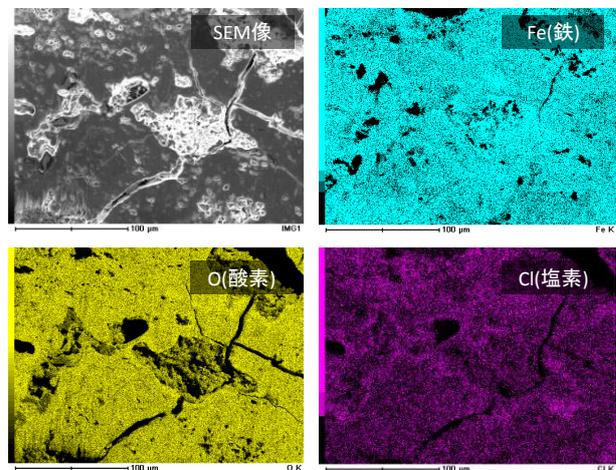
図-6 フランジ部錆の断面元素マッピング

フランジ部に発生した錆の断面をSEM-EDX（走査型電子顕微鏡-エネルギー分散型X線分析装置）により元素分析したところ、図-6に示すように錆の内部に広く塩素が分布していた。冬期に凍結防止剤が多量に散布される路線に位置していたこの支承は、凍結防止剤に含まれる塩化物の影響で錆が促進された可能性がある。

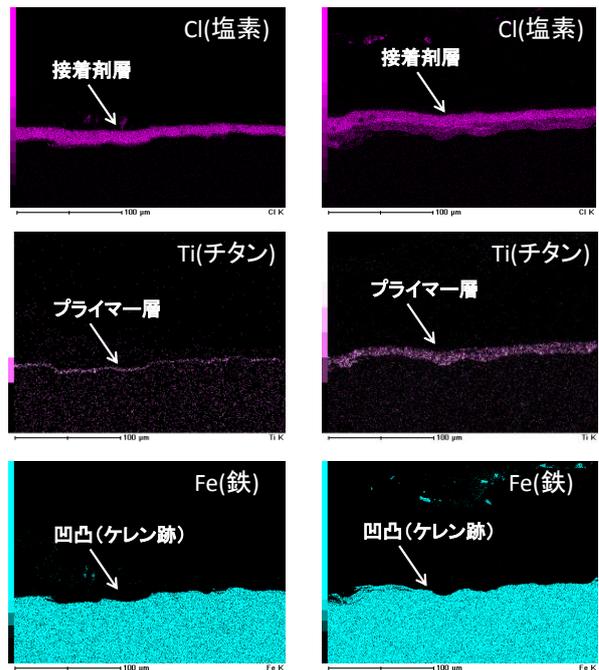
図-8 接着剤層断面 SEM-EDX 結果

SEM-EDX（走査型電子顕微鏡-エネルギー分散型X線分析装置）により接着剤厚さ、プライマー厚さおよびケレン状況を劣化支承とリファレンス支承と比較した。測定画像を**写真-8**に示す。両者に大きな差はなく、同様の製作が行われたことが伺えた。これらのことから、製作時の不具合や品質の違いによりせん断耐力に差が生じた可能性は小さいと考えられる。

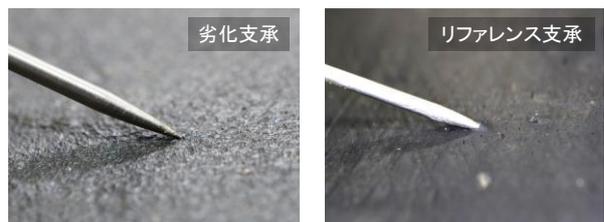
図-9 破断面のニードル調査状況

ここで、せん断载荷試験にて破壊させた劣化支承とリファレンス支承のうち、積層部の接着層付近で破壊した破壊面を目視にて再確認した。**写真-9**に鋭利なニードルで鋼板側破壊面を指した状況を示す。両者ともに鋼板付近で破断しているものの、リファレンス支承は極薄くゴムが残っているのが分かる。劣化支承は同じように鋼板面付近で破断しているのが分かるがゴム層がない。同じように接着層付近で破壊しても、破壊の状況が異なることが分かる。

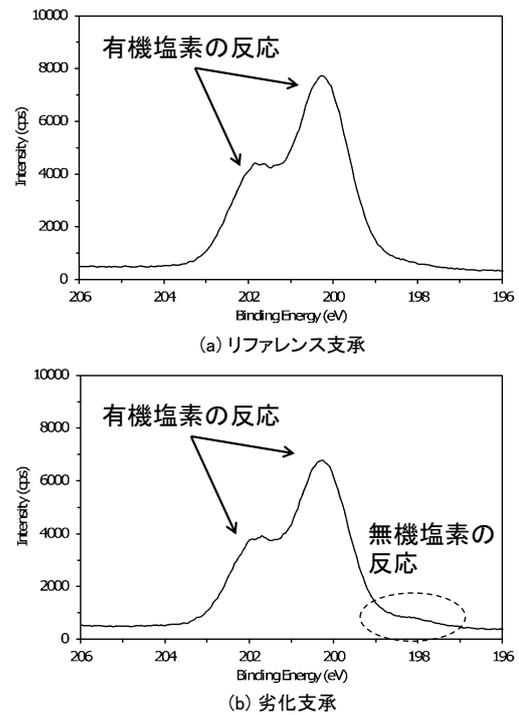
図-10 ゴム支承の接着層のXPS結果

接着層が劣化することが考えられたため、接着剤の主成分である塩素の化学結合状態をXPS（X線光電子分光法）により分析した。試料は劣化支承、リファレンス支承それぞれを液体窒素により冷却して接着を強制はく離させて接着層から採取した。分析結果を図-10に示す。劣化支承もリファレンス支承も接着剤由来の有機塩素の反応が大きいという傾向は同じであるが、劣化支承は塩素のうち無機塩素由来のピークがリファレンス支承に比べ相対的に大きいことが判明した。これは接着層内に異種物質が存在することを意味し、接着層の強度低下を招く要因となる物質が生成された可能性を示唆するものである。

既往の研究^{12),13)}では、鋼材の腐食にともなう電気化学的作用により接着層に腐食反応生成物が発生し、接着力が低下することが指摘されている。既往の研究においては腐食反応生成物の特定には至っていないが、本分析で確認された無機塩素が腐食反応生成物であると考えられる。これが接着層の劣化要因の一つと考えられ、接着力の低下、結果的にせん断耐力の低下につながった可能性があると考えられる。

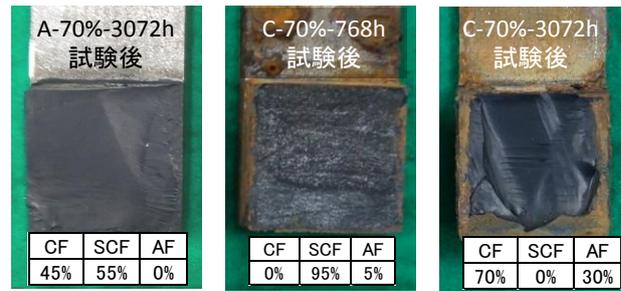
図-19 試験区分A・C試験の供試体の破断面

A 試験および C 試験の引張せん断試験後の供試体を図-19 に示す。塩水噴霧にて養生した C 試験は、接着破壊が養生時間の増加とともに増加した。とくに外周部から侵食するような接着破壊が多い。一方、A 試験では接着破壊がほとんど発生しておらず、とくに外周部に接着破壊は全く発生していない。塩水噴霧で養生したものは、塩水の影響により破壊特性が変化し、破壊面の性状が変

化したものと考えられる。また、接着破壊は接着外周部に多く現れていることから、支承解体調査でも確認された錆の侵食と同様に外側から錆が侵食するような作用が働いていると考えられる。

塩水噴霧を行ったC試験にて、養生時間が短い768時間と1536時間では、特殊凝集破壊が全面で発生しているものがある。一方、3076時間養生したものは錆の侵食が明らかに多くなっているにもかかわらず、全面が特殊凝集破壊した供試体がなかった。このことから、錆の侵食により接着破壊が外周から大きく進行したものは、破壊が錆の先端からゴム内部方向へ進みやすくなると考えられる。また、破壊様式によらず強度は低下していることから、鋼材腐食、ゴム強度および接着強度等の複数の要因がせん断強度の低下に影響していると考えられる。

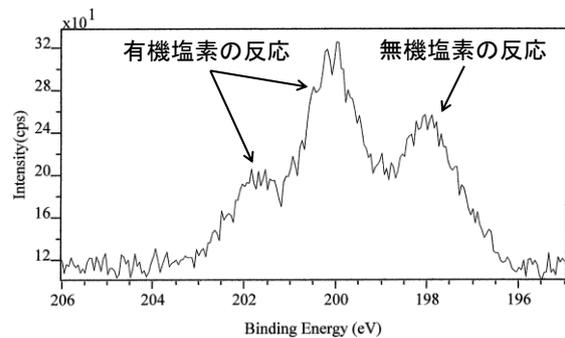
図-20 塩水噴霧供試体の接着層のXPS結果

支承解体調査では、接着層に鋼材の腐食反応生成物と考えられる無機塩素が検出された。塩水噴霧養生によるC試験で発生した接着破断面において、同様の無機塩素の有無をXPS(X線光電子分光法)で分析した結果を図-20に示す。図-10に示した実橋から取り出した劣化支承の接着破断面と同様に、塩水噴霧試験の供試体破断面からも無機塩素のピークが検出された。このことから、塩水噴霧による鋼材の腐食により接着層の強度低下を招く要因となる物質が生成されたと考えられ、これが接着層の劣化要因となりせん断強度の低下につながった可能性がある。

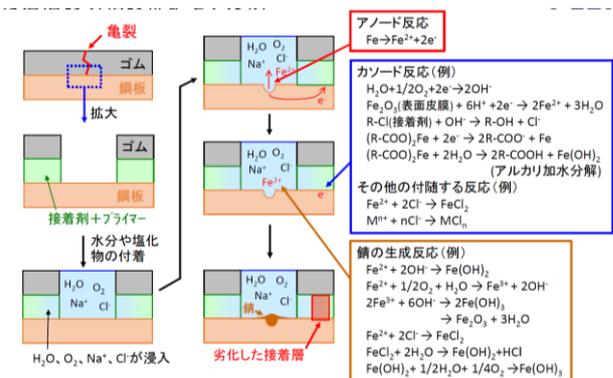
図-21 接着層の推定劣化メカニズム

図-21に示すように、接着層の強度低下を招く要因となる物質の生成には塩化物と水分が影響しており、水分や塩化物が、ゴムのき裂やゴム内部へ浸透により、接着層に到達することで、フランジ部や積層部表面近傍の鋼板に錆が生じるとともに(アノード反応)、やや内部でカソード反応が生じていると推察される。この電気化学反応で生じる水酸化物イオンや無機塩化物などの生成物により積層部内部で接着層の劣化(異種物質が接着界面に存在することによる強度低下)が生じ、せん断耐力が低下したと考えられる。
