# 杭基礎建物の被災状況を踏まえた 2011年東北地震津波による女川町の 地盤応答特性の推定

**Key Words:** Tsunami, Pile, RC Building, Ground softening, Ground Reinforcement

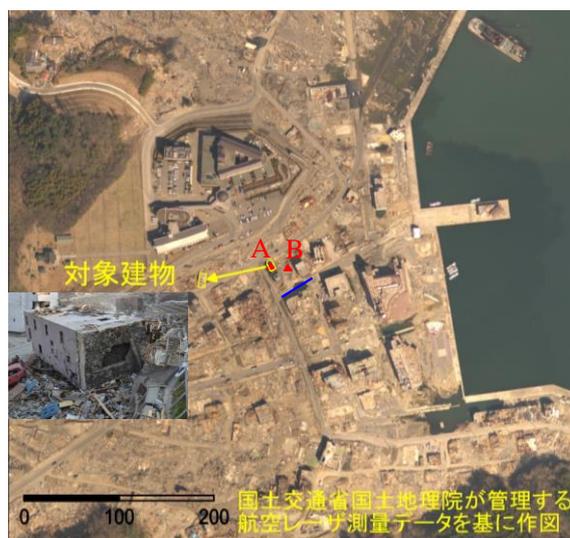
図-1 被災後の対象地域と対象建物の写真<sup>8),9)</sup>

対象建物基礎の被災状況を記す。対象建物の底面には杭頭部がフーチングに埋め込まれたまま折損した杭断面が 20 ほど認められるが、その配置は被災後の状況からは断定できない (図-5)。また、PC 鋼線で建物と繋がっておりほとんど無損傷のペンシル型の杭が 1 本、流出した後折損したと考えられる杭が 1 本確認された。建物原位置でも、少し引き抜けた状態の杭が 4 本発見された。破断した断面は外径 300mm、内径 170mm で 9mm の PC 鋼線が 7 本引き出されて露出しており、PC 鋼線の破断した先端は 4mm 程に細くなっていた。これらの被災状況から、杭には曲げと引抜き力が作用し、主に杭頭付近で損傷したと思われる。また、杭は断面寸法から直径 300mm の PHC 杭 A 種と推定される<sup>19) 20)</sup>。杭長は途中で破断するなどして不明であるが、確認された中で最も長い杭は 6.5m であった<sup>17)</sup>。

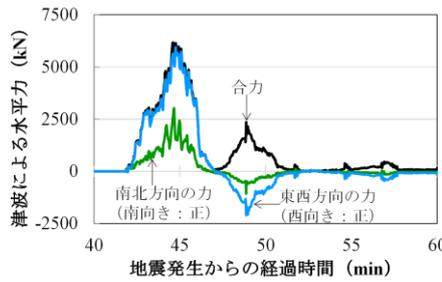
図-6 対象建物に作用する津波水平力

対象建物に作用する津波水平力の変化を図-6 に、対象建物前面の浸水深および側面の水位差の変化を図-7 に、対象建物に最大津波水平力が作用する時の流速を図-8、水圧を図-9 にそれぞれ示す。なお、津波水平力は建物周りの水圧を面積分することで算定した。

図-6 のように、対象建物に作用する津波水平力は刻々と変化する。津波水平力は、建物に津波が到達した直後には静水圧よりも大きな衝撃波圧として作用するが、その時間は極わずかであり、水位は 2m 以下と低い。このため、段波作用時ではなく、定常流作用時の最大浸水深到達以前で、建物前面（東側）と背面（西側）の水位差が最大の時に津波水平力も最大となった（図-6、7）。なお、浸水深 4m 以上では流速に関わらず静水圧と 98% 以上の近似を見せることを確認している（図-8、9）。

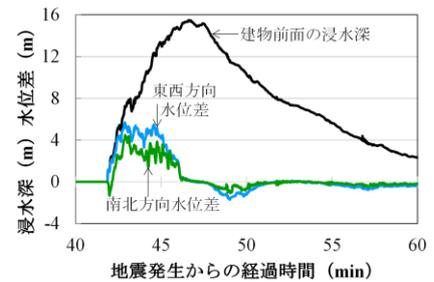
図-7 対象建物周りの浸水深・水位差

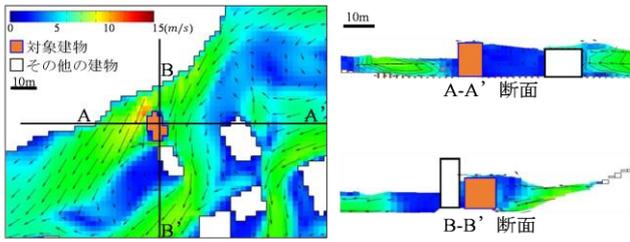
図-8 対象建物に最大津波水平力が作用する時の流速

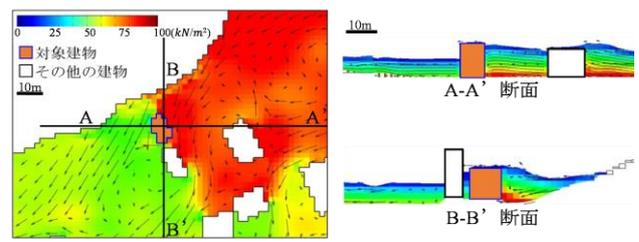
図-9 対象建物に最大津波水平力が作用する時の水圧

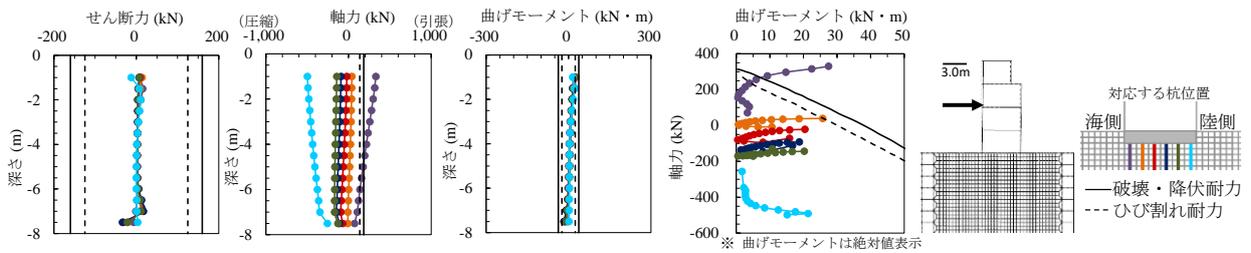
図-13 津波水平力により杭生じた力と曲げモーメント (Case1-i 初期状態 (せん断波速度から推定, 杭 32 本))

地盤全域で剛性が極端に小さい Case3 を除いて、変位に大きな差はない。したがって、ここでは応力状態に着目して検討する。はじめに、標準的な地盤状態において、杭本数による差を検討する。図-13 の Case1-i (杭 32 本) と、図-14 の Case1-ii (杭 44 本) に示す力およびモーメントの分布は酷似していた。したがって、以下では杭本数 32 本のケース (Case1-i) のみ実施することにした。杭本数が減少すると、杭 1 本あたりが負担が増加し、Case1-i で示唆されていた杭頭付近で曲げモーメントによるひび

Case1-i では、最も海側の杭が杭頭から約 2m で曲げ破壊し、その隣の杭も杭頭付近でひび割れが生じる可能性がある (図-13)。また、最も陸側の杭頭には、建物の回転に伴い津波水平力と逆向きのせん断力が作用している。その結果、杭頭付近では曲げモーメントの減少がみられた。

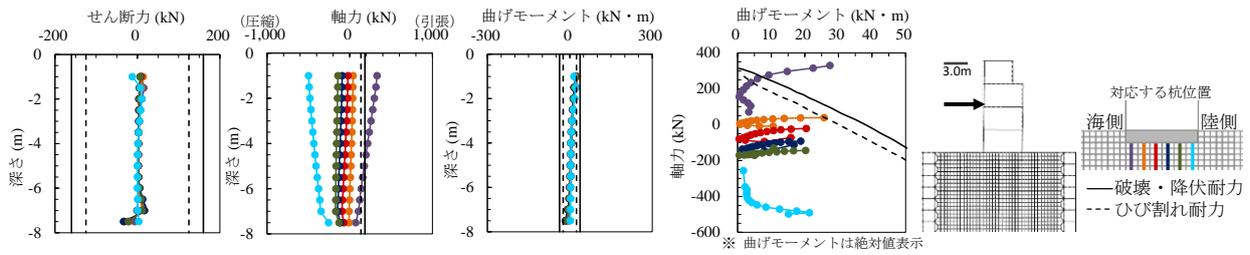
図-15 津波水平力により杭生じた力と曲げモーメント (Case2-i 初期状態を模擬 (N値から推定))

Case2 では、応力分布の傾向は Case1 と同様である (図-15)。ただし、Case1 よりも多い海側から 3 本分の杭に杭頭付近から曲げ破壊またはひび割れが生じる可能性がある。また、建物の回転量が増加したため、最も海側の

杭の杭頭にも津波水平力と逆向きのせん断力が作用した。

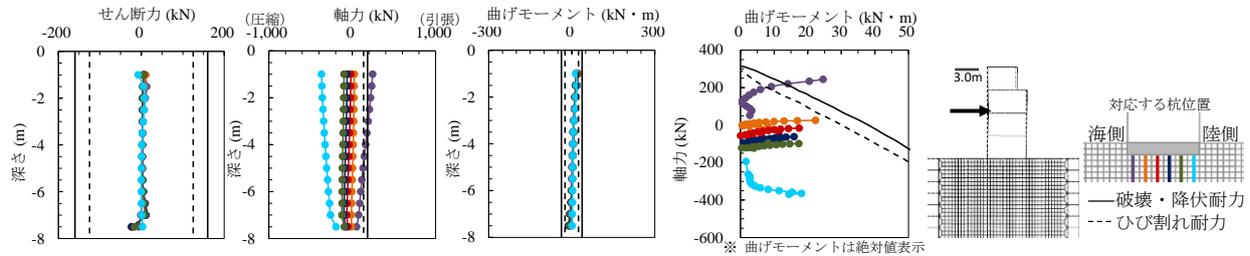
図-16 津波水平力により杭生じた力と曲げモーメント (Case3-i 地震動による液状化状態を模擬)

Case3 では、三次元津波解析における最大津波水平力を作用させると、地盤剛性が小さいため、今回の解析におけるジョイント要素等の適応範囲を超えた結果となった。そのため、作用力を 50kN ずつ漸増させ、適応限界であった 650kN 載荷時の結果を示す (図-16)。この時、全ての杭に同程度の軸力が作用しており、建物上躯体の回転・移動は地盤の変形によるものであることが分かる。一方で、せん断力および曲げモーメントは他のケースよりも大きく、地盤が杭をほとんど支えていないと言える。特に、両端の杭に大きな力が作用し、海側から 4 本目を除く全ての杭で曲げ破壊またはひび割れが示唆された。なお、650kN 以上の水平力が作用した場合には、杭に損傷が生じると同時に、健全な杭も引抜けて、対象建物は流出すると推察される。

Case3 から液状化地盤では三次元津波解析の最大津波水平力以下で、対象建物が流出する可能性が示された。三次元津波解析において建物に 650kN 以上の水平力が作用するのは、地震発生から 42 分 19 秒後の対象建物平均

浸水深が前面で 3.70m、背面で 0.60m の時である。すなわち、液状化が発生している場合、浸水深 3.70m の津波で、海側から 4 本目を除くすべての杭で曲げ破壊またはひび割れが生じる可能性があり、海側から 4 本目は損傷がないまま、建物が流出するという示唆を得た。ただし、杭が損傷すると応力状態が変化するため、2 番目にいずれの杭が損傷し、どの杭が最後まで残されるかは、本研究における静的線形解析では明らかにならない。

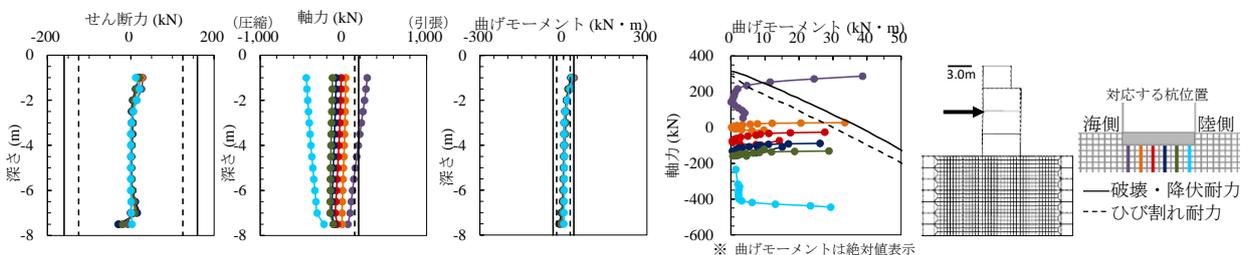
図-17 津波水平力により杭生じた力と曲げモーメント (解析結果 Case4-i 津波による地表面硬化状態を模擬)

Case4 では、Case1 および Case2 とよく似た応力分布である (図-17)。ただし、より大きなせん断力が作用した結果、最も陸側の杭の杭頭のせん断力が負に至らず、Case1 および Case2 よりも大きな曲げモーメントが生じた。その結果、杭頭から 1.5m ほど曲げ破壊し、その隣の杭も杭頭付近でひび割れが生じる可能性がある。

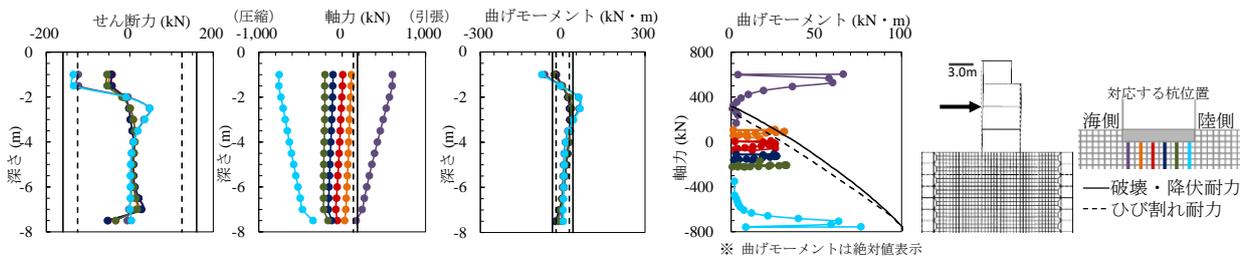
Case5-a では、その他のケースと異なり、特に両端の杭の杭頭付近にせん断ひびわれの発生が示唆された (図

図-18 津波水平力により杭生じた力と曲げモーメント  
(解析結果 Case5-a-i 地震動により液状化・津波により地表面硬化状態を模擬)

-18). また、軸力も相対的に大きく、海側から 2 本目の杭にも引張による降伏が示唆された。また、最も海側の杭が杭頭から 5.0m ほど曲げ破壊し、その隣の杭も杭頭から 0.5~3.0m 付近で曲げ破壊およびひび割れが生じる可能性がある。これらは、フーチングの下に加えて、横も剛性の小さな要素としたことにより、建物上躯体の回転および移動が抑制されなくなったためと考えられる。

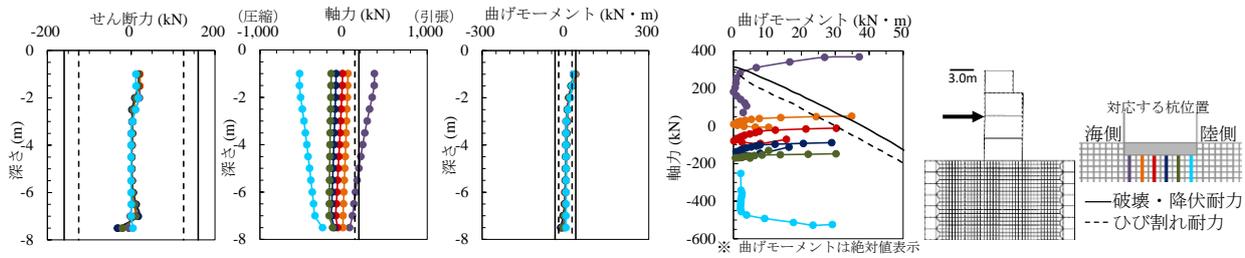
図-19 津波水平力により杭生じた力と曲げモーメント  
(解析結果 Case5-b-i 地震動により液状化・津波により地表面硬化状態を模擬)

Case5-b では、Case5-a と比べて陸側、海側両端の杭に作用していたせん断応力が大幅に減少し、せん断破壊が示唆されなかった(図-19)。曲げ破壊も、最も海側の杭が杭頭から 2.0m ほどと、その隣の杭の杭頭付近で発生の可能性が示唆される結果となり、Case5-a と異なる。このことから、フーチング横の要素の地盤剛性を高めたことにより、建物上躯体の移動が抑えられたことが分かる。ただし、比較的大きな軸力が生じており、フーチング下の要素の剛性が低いことで、建物上躯体の回転は助長されたと考えられる。

Case5-b は、Case5-a とその応力状態が大きく異なる。一方で、Case4 とはよく似た応力状態であり、フーチングの左右 1 メッシュの液状化の有無が建物上躯体の移動および杭に生じるせん断力と曲げモーメントの大きさに大きな影響を与えるといえる。
