2016年熊本地震における益城町の宅地・建物被害分析

ANALYSIS OF RESIDENTIAL LAND AND BUILDING DAMAGE OF MASHIKI TOWN IN 2016 KUMAMOTO EARTHQUAKE

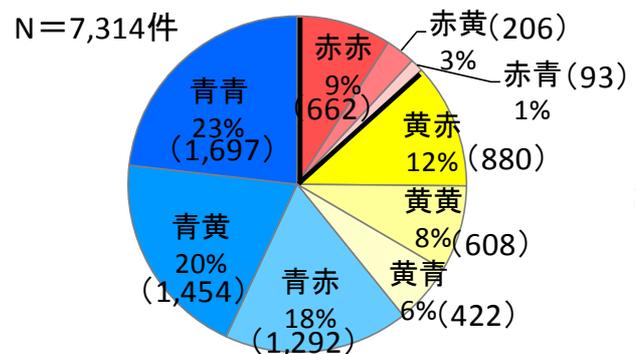
図-7 益城町の宅地・建物応急危険度判定結果

GISデータベースを用いて、2016年5月末時点における益城町の宅地・建物の応急危険度判定結果の全壊を組合せた結果、図-7のようになった。

宅地の危険度判定結果の赤は、9,743件の集計データ①から全体の12%、建物の危険度判定結果の赤は、7,755件の集計データ②から全体の40%となった。宅地・建物の危険度判定結果の組合せのうち、赤赤、赤青、青赤の組合せの分布状況は、7,314件の集計データ③から以下ようになった。

- ①赤赤（宅地も建物も被災大）：9%
 - ②赤青（宅地は被災大で建物はほぼ被災なし）：1%
 - ③青赤（宅地はほぼ被災なしで建物が被災大）：18%
- 宅地が赤の建物に限定すると961件の集計データ③から約7割が「赤赤」になる。

以上の組み合わせから、宅地被災率よりも建物被災率が多いことが分かる。この理由としてはこの二つの断層はいずれも益城町市街地に近接していることから、益城町市街地で2度の大きな地震動が発生したと考えられる。

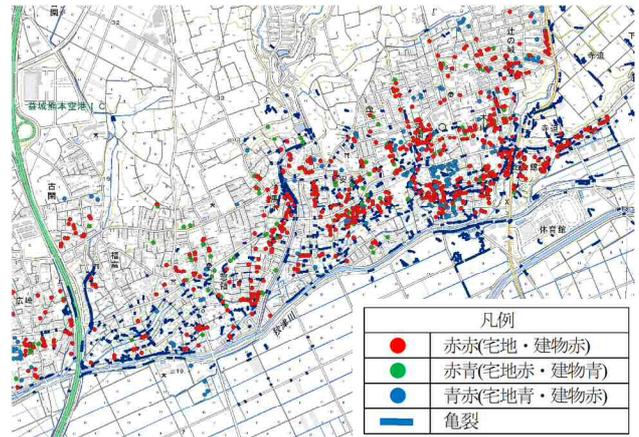
図-10 亀裂と宅地・建物全壊の重ね図

亀裂付近側 5m, 両側 10m では、表-3 に示すように全壊率が 27.7% と高いが、幅が広くなるに従い徐々に小さくなり、片側 35m, 両側 70m になると全壊率 19.3% になっている。

亀裂付近では全壊率が 27.7%と高いが、幅が広がるに従い徐々に小さくなっている。

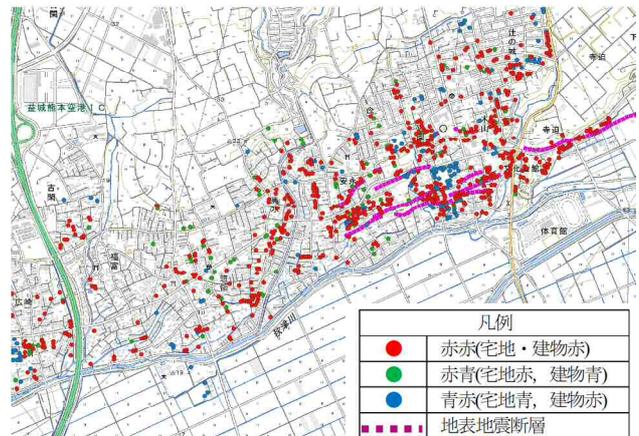
図-11 地表地震断層と宅地・建物全壊の重ね図

地表地震断層は、図-11 に示すように国土地理院から提供をしていただいたものを使用した。地表地震断層付近側 5m, 両側 10m では、表-4 に示すように全壊率が 30.0% と高いが、幅が広くなるに従いさらに徐々に大きくなり、片側 35m, 両側 70m になると全壊率 35.2% となっている。この値は、亀裂と全壊との関係と逆の傾向となっている。また、地表地震断層間において●（宅地被害無し、建物被害大）が多い。

この理由としては、地表地震断層に挟まれた区間において地震動による建物の被害が大きくなったことが考えられる。

地表地震断層付の全壊率は 30.0%と高いが、幅が広がるに従いさらに徐々に大きくなっている。この値は、亀裂と全壊との関係と逆の傾向となっている。この理由としては、地表地震断層に挟まれた区間において地震動による建物の被害が大きくなったことが考えられる。

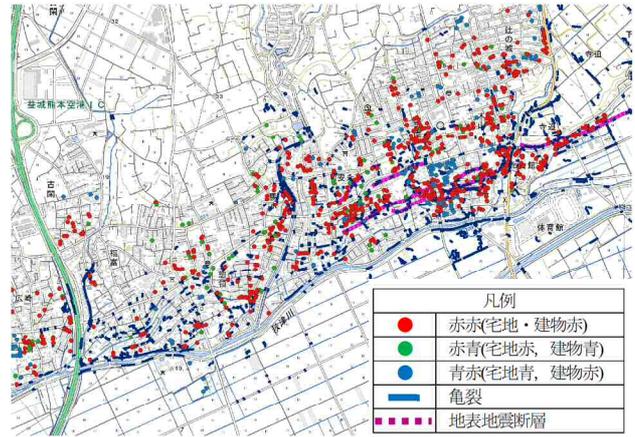
図-13 (地表地震断層+亀裂) と宅地・建物全壊の重ね図

(地表地震断層+亀裂) との重ね図は、図-12 に示すように上記(1)と(2)を重ねたものを用いた。地表地震断層+亀裂) 付近の片側 5m, 両側 10m は、表-5 に示すように全壊率が 28.4% と高いが、幅が広くなるに従い小さくなり、片側 35m, 両側 70m 以上になると全壊率 20% 以下になっている。

地表地震断層+亀裂) 付近の片側 5m、両側 10m は、全壊率が 28.4%と高いが、幅が広がるに従い小さくなっている。

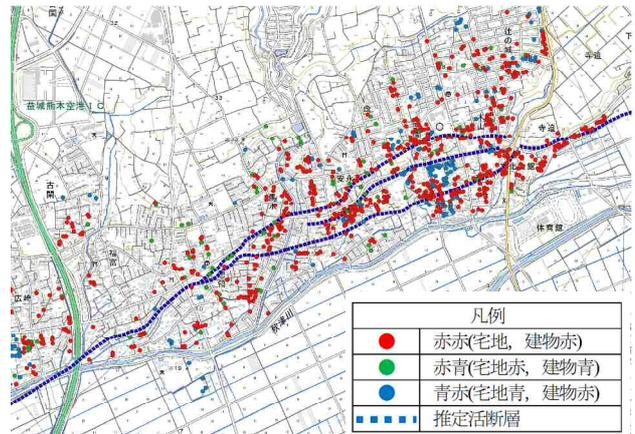
図-14 活断層と宅地・建物全壊の重ね図

そこで、各活断層と全壊の関係について検証した。活断層の位置との関係では、図-14 に示すように鉄砂川の東側のエリアでは、活断層 AB 間で被害が大きい傾向にある。一方、鉄砂川よりも西側では、活断層 A の南側で被害が大きい傾向にある。活断層の位置は、国土交通省都市局が調査を行った報告書から、市街地の東側に 3 本及び西側に 1 本の活断層の位置を推定しているものを用いた。活断層付近の片側 5m, 両側 10m は、表-6 に示すように全壊率が 27.4% と高いが、幅が広くなるに従い小さくなる傾向にある。表-5 は、活断層 A~C 上の活断層毎の全壊率であるが、活断層 C 上が一番高く鉄砂川の西側で 36.4%, 東側で 38.5% となっている。

活断層付近は全壊率が 27.4%と高いが、幅が広がるに従い小さくなる傾向にある。活断層 C 上が一番高く鉄砂側の西側で 36.4%、東側で 38.5%となっている。

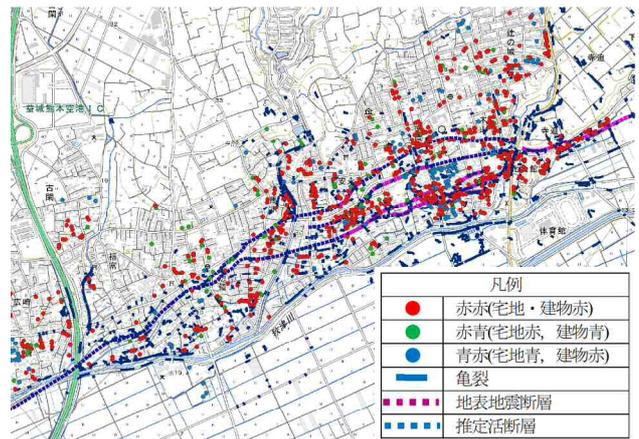
図-15 (活断層+地表地震断層+亀裂) と宅地・建物全壊の重ね図

図-18 では、(活断層+地表地震断層+亀裂) と宅地・建物の全壊を重ねた図である。活断層、地表地震断層、亀裂は、重なることが多く、鉄砂川を挟んだ東側では宅地・建物被害が重なっていることが分かる。

亀裂付近側 5m, 両側 10m では、表-8 に示すように全壊率が 27.3% と高いが、幅が広くなるに従い徐々に小さくなり、片側 35m, 両側 70m になると全壊率 19.9% になっている。

表-9 は、鉄砂川を挟んだ東西の活断層・地表地震断層・亀裂上の全壊率を比較したものである。西側の全壊率は、全体で 7.4% と東側全体 19.0% と比較すると少なく、活断層上が 11.8% と少なく亀裂上が 18.5% と多くなっている。また、東側の全壊率は全体で 32.8% と高く、亀裂上が 34.3%, 活断層上が 32.8%, 地表地震断層が 30.0% になった。活断層・地表地震断層・亀裂上全体の全壊率は、区域全体 14.1% から比較すると、27.8% と非常に高いと値となっていることが分かる。

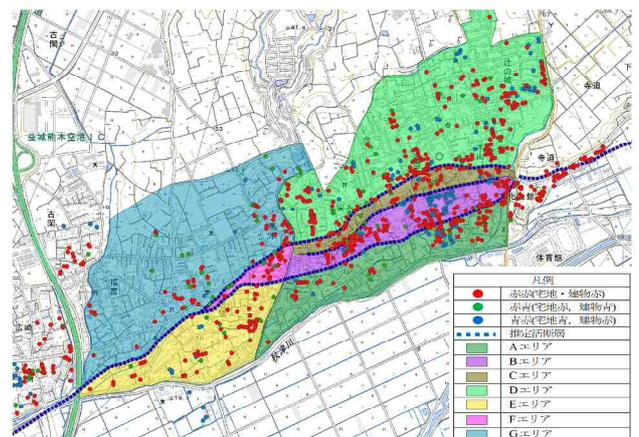
図-16 活断層を挟むエリアと宅地・建物全壊の重ね図

全壊率については県道熊本高森線の南側のエリアが多く、北東の辻の城地域と南側の秋津川に近いエリアでは被害が少なくなっている。全壊率については県道の北側～益城町役場周辺の活断層に挟まれたエリアも多くなっている。活断層の位置との関係では、図-16 及び表-10 に示すように特に活断層 A と活断層 B に挟まれた B エリアで全壊率 38.7% と非常に高く、活断層 B と活断層 C に挟まれた C エリアと活断層 A と活断層 C に挟まれた F エリアで全壊率 25.3% と被害が大きいことが明らかとなった。

活断層 A と活断層 B に挟まれた B エリアで全壊率 38.7%と非常に高く、活断層 B と活断層 C に挟まれた C エリアと活断層 A と活断層 C に挟まれた F エリアで全壊率 25.3%と被害が大きいことが明らかとなった。

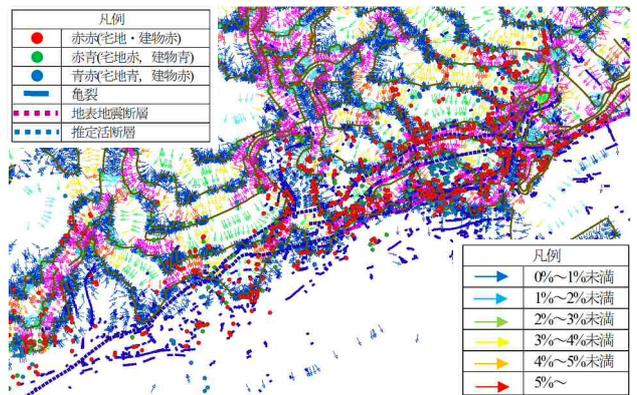
図-20 平均地表面勾配分布図

図-20 は、等高線から平均地表面勾配を 1～5%未満を 1%ごと、5%以上の勾配別に色分けしたものである。宅地・建物被害は、5%以上の勾配の箇所と●と●が一致していることが分かる。図-21 は、等高線から平均地表面勾配を 3～5%未満を黄色、5%以上をピンク色に色分けしたものである。宅地・建物被害は、5%以上の勾配の箇所と●と●が一致していることが分かる。

表-11 は、これを基に 3%未満、3%～5%未満、5%以上の地表面の勾配毎に宅地・建物の全壊率を算出したものである。この結果から、地表面の勾配が 5%以上 45.3%と非常に多いことから勾配が急なものほど全壊率が高いことが分かる。この理由としては、勾配が急なほど地盤変位を受けているからであると考えられる。

地表面の勾配が 5%以上 45.3%と非常に多いことから勾配が急なものほど全壊率が高いことが分かる。この理由としては、勾配が急なほど地盤変位を受けているからであると考えられる。

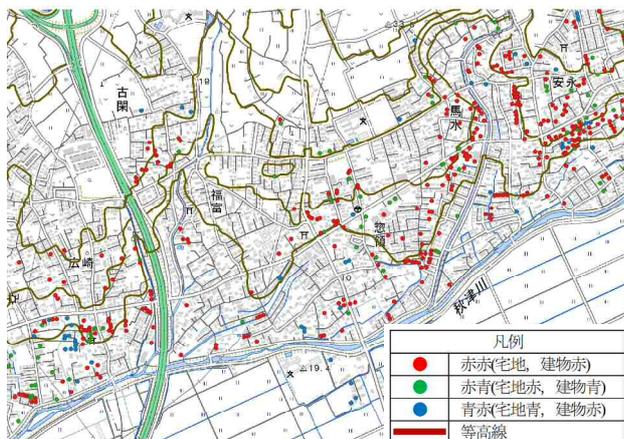
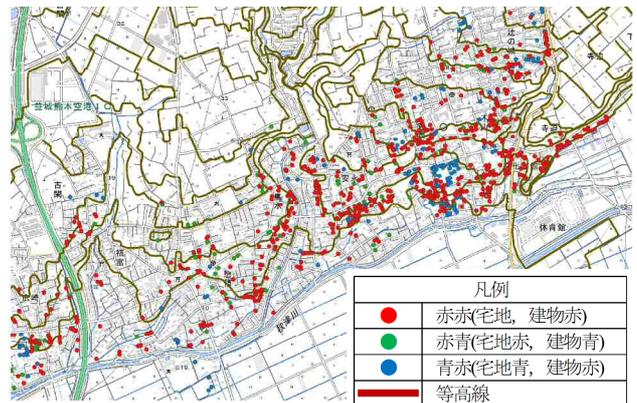
国土地理院では標高 5m 毎の等高線図を作成している。図-17 は西側の等高線と（活断層＋地表地震断層＋亀裂）と宅地・建物全壊の重ね図で、図-18 は東側である。この東側は、西側と比較すると等高線が狭い箇所が多く被害が多い傾向にあることが分かる。宅地・建物被害は、この図から明らかに地形の影響を受けて地表面の勾配が急なところに●と●が非常に多く、平坦な地形に●が多くなっていることが分かる。平坦な地形に●が多いのは地震動による建物被害であると考えられる。図-19 は図-17 及び図-18 の全体図に亀裂、表面地震断層、推定活断層を更に重ねた図で、特に断層付近及び断層に挟まれたエリアに被害が多く、平坦な箇所でも●の建物被害が多いことから地震動が大きくなったと考えられる。

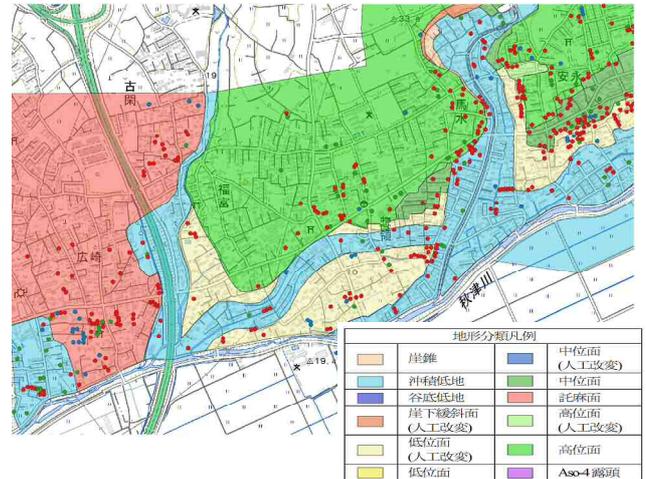
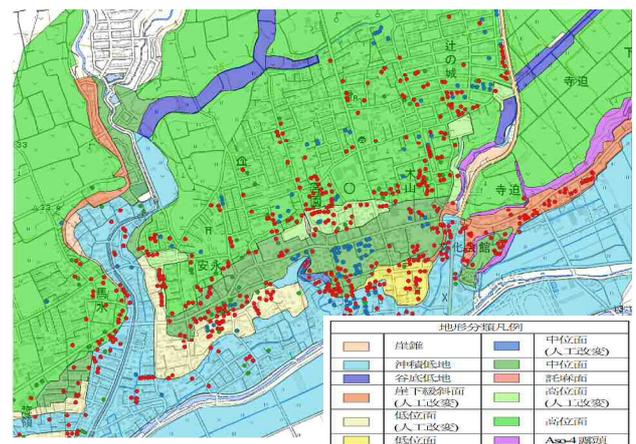
図-22及び図-23はこの地形区分図に宅地・建物全壊の重ねたものである。表-12はその地形区分毎の宅地・建物の全壊率である。この結果、中位面（人工改変）では70.0%と非常に多く、崖下緩斜面（人工改変）では49.4%、高位面（人工改変）で41.7%、低位面で40.4%となっている。特に、人工改変している箇所で非常に多くなっていることが分かる。

被害が顕著な中位面は、益城町市街地の県道沿い両側に東西に広がり、東部の木山城跡、文化会館周辺では段丘地形の様相を呈する一方、西側地域は人工改変により階段状になっており全体としては段丘面の特徴は少なくなるが、低位面や沖積面に対しては5m以下の段差地形で臨んでいるところが多い。地質構成は、表層はかく乱されているが、その下にアカボク土と二次堆積層、火砕流堆積物が分布している。

また、次に被害が多かった崖下緩斜面（人工改変）は、迫川より東側の回廊状の地帯とさらに東の急崖の下には崖錐斜面を人工的に改変したとみられる緩斜面が続き、一部段丘のようなところもあるが連続性に乏しいので基本的に人工改変地としたところである。地質構成は、盛土材としてAso-4火砕流堆積物の崖錐等を使用しているとみられる。

地形区分毎の宅地・建物の全壊率は、中位面（人工改変）では 70.0%と非常に多く、崖下緩斜面（人工改変）では 49.4%、高位面（人工改変）で 41.7%、低位面で 40.4%となっている。特に、人工改変している箇所では非常に多くなっていることが分かる。

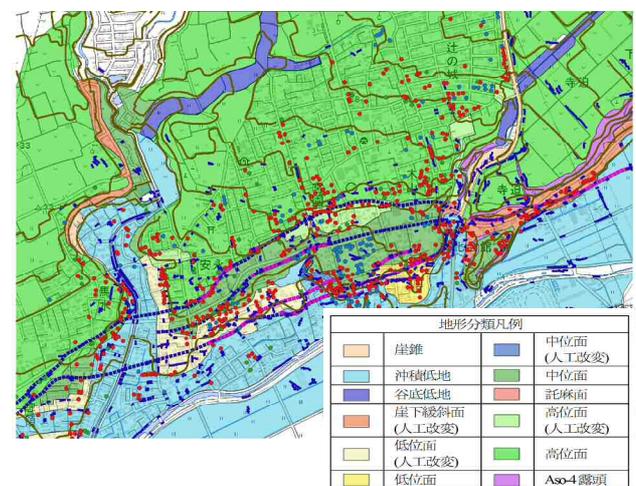
図-24 等高線+地形分類東側（断層有り）と宅地・建物全壊の重ね図

図-24の東側は、中位面（人工改変）、崖下緩斜面（人工改変）、高位面（人工改変）、低位面で、かつ等高線が狭く断層がある箇所が、明らかに地形の影響を受けて地表面の勾配が急なところに●と●が非常に多く、平坦な地形に●が多くなっていることが分かる。

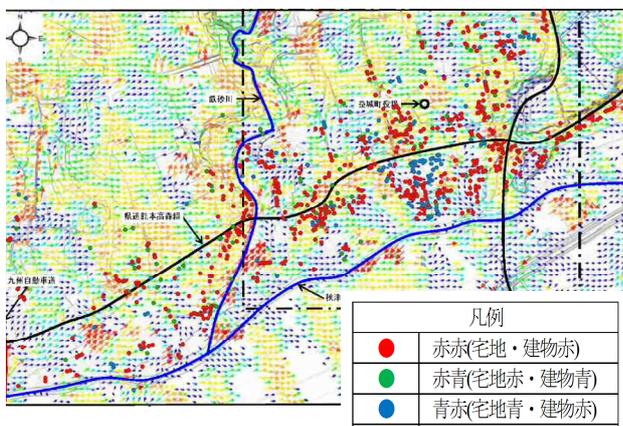
図-26 水平方向の地盤変位図と宅地・建物全壊の重ね図

国土交通省都市局の報告書には、**図-25** に示すように益城町付近熊本地震（前震・本震含む）による水平方向の地盤変位をレーザーで計測したものが記載されている。**図-26** はこの変位図に宅地・建物全壊を重ねたものである。この図から地盤変位が大きい赤→またはオレンジ色→の箇所が宅地・建物全壊箇所の●と●と一致していることが分かる。一方、青→の地盤変位が小さい箇所に●の建物被害が多いことが分かる。

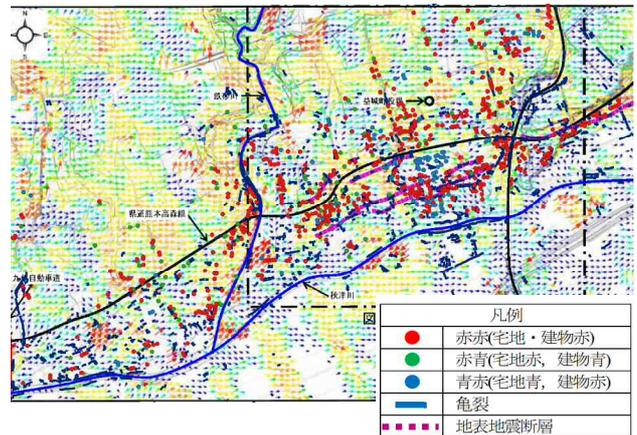
図-27 水平方向の地盤変位図と（地表地震断層＋亀裂）と宅地・建物全壊の重ね図

図-27 は**図-26** に地表地震断層と亀裂を重ねたものである。地表地震断層の箇所は地盤変位が大きい赤→またはオレンジ色→の箇所が宅地・建物全壊箇所の●と●と一致していることが分かる。

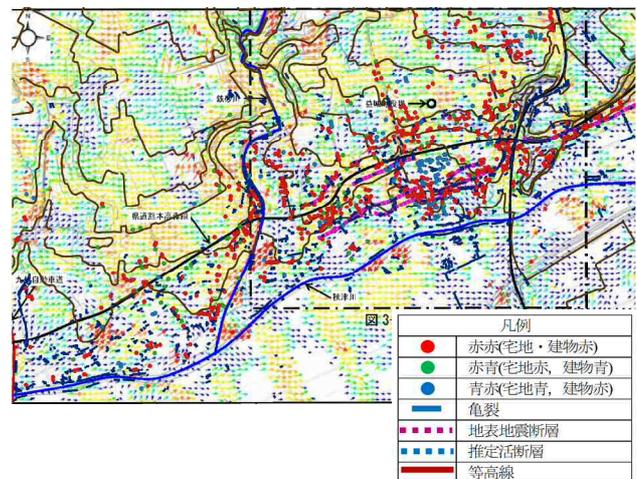
図-28 水平方向の地盤変位図と等高線＋（地表地震断層＋亀裂）と宅地・建物全壊の重ね図

図-28 は**図-27** に等高線を重ねたものである。等高線は標高 5m ごとになっているが、間隔が非常に狭い箇所に宅地・建物全壊箇所の●と●と一致していることが分かる。

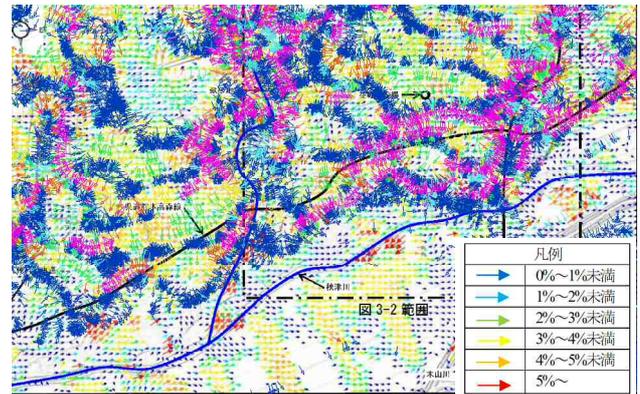
図-29 水平方向の地盤変位図と平均地表面勾配分布図の重ね図

図-29 は**図-25** の水平方向の地盤変位図にこの変位図に平均地表面勾配分布図を重ねたものである。この図の平均地表面勾配分布図の 5%以上の紫色部分が、**図-26** の宅地・建物全壊箇所の●と●と一致していることが分かる。

水平方向の地盤変位図にこの変位図に平均地表面勾配分布図を重ねた結果、平均地表面勾配分布図の 5%以上の部分が、宅地・建物全壊箇所と一致していることが分かる。
