# 2016 年熊本地震による被災宅地の被害分析

## THE RESIDENTIAL LAND DAMAGE ANALYSIS BY THE 2016 KUMAMOTO EARTHQUAKE

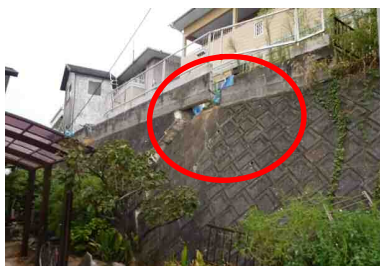
(a)練石積擁壁の縦クラック (益城町)

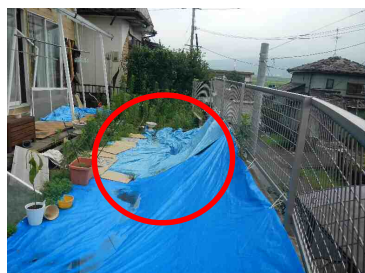
(b)宅地地盤の状況 (益城町)

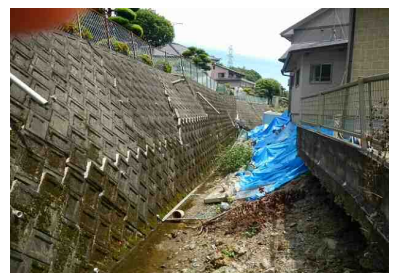
(c)練石積擁壁の横クラック (益城町)

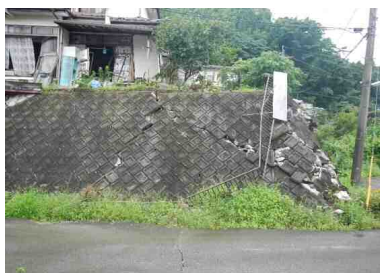
(d)練石積擁壁のコーナー部の崩壊 (益城町)

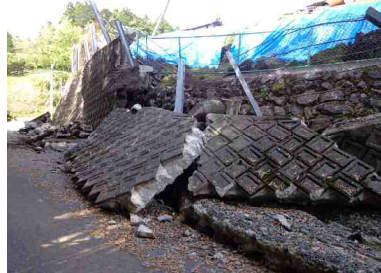
(e)練石積擁壁の倒壊 (西原村)

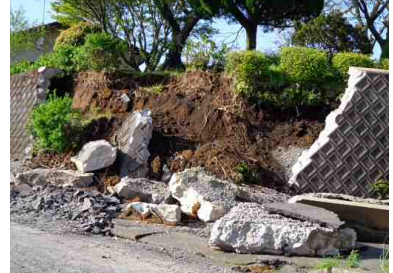
(f)練石積擁壁の倒壊 (南阿蘇村)

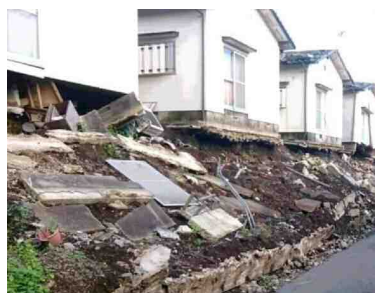
(g)練石積擁壁の倒壊 (益城町)

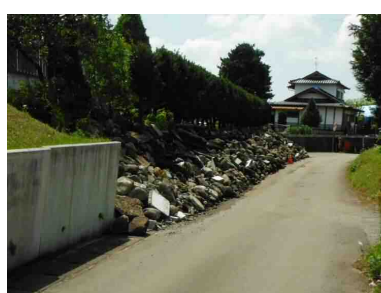
写真-2 は宅地擁壁被害の状況で、空石積造擁壁（コンクリートで固めず石を積んだだけの擁壁）や、増し積み擁壁（既存擁壁の上部に空洞ブロックなどを増し積みした擁壁）など、技術基準を満たしていない擁壁の被害が多く発生した。

(h)空石積擁壁の崩壊 (西原村)

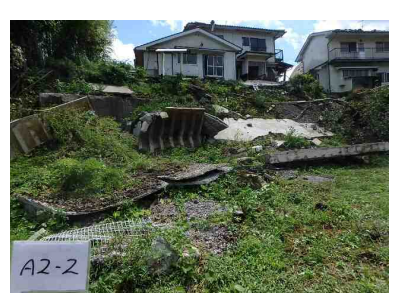
(i)L型擁壁の倒壊 (南阿蘇村)
