# 花蓮地震で被災した橋梁調査

2018年4月12～15日に台湾花蓮地震の構造物調査を実施した。その結果花蓮断層近傍の七星潭橋では地震動により15cmを超える橋軸直角方向変位が観測され、桁が横方向変位制限構造に衝突し、橋脚に押抜きせん断損傷が発生した。照査の結果押抜きせん断抵抗が極めて小さいことが明らかとなった。

また2014年よりモニタリング調査を実施しているASR橋梁の内、中正橋は断層周辺に位置している。ASR劣化した橋台に地震力が作用し、幅3mmを超えるひび割れが発生しており、特に劣化部材において著しいひび割れが再発生していることが明らかとなった。

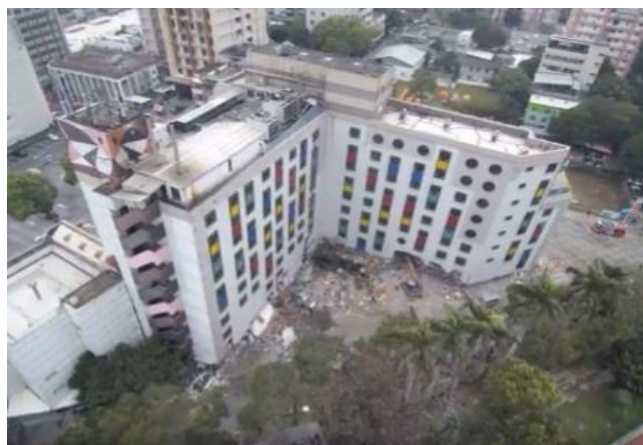
図－2 Marshal ホテル損傷状況（文献1）

図－2に示すMarshalホテルは1978年に建設されており、地下1階、地上11階建てである。日本でも問題となったピロティ構造で、低層階はオープンスペースが設けられ、壁が少ない特徴を有しており、弱点部となった可能性が高い。

またホテルはL字型形状をしている。外壁と側壁が斜め方向にひび割れており、地震力によりねじれ力が作用したと考えられる<sup>3)3)4)</sup>。

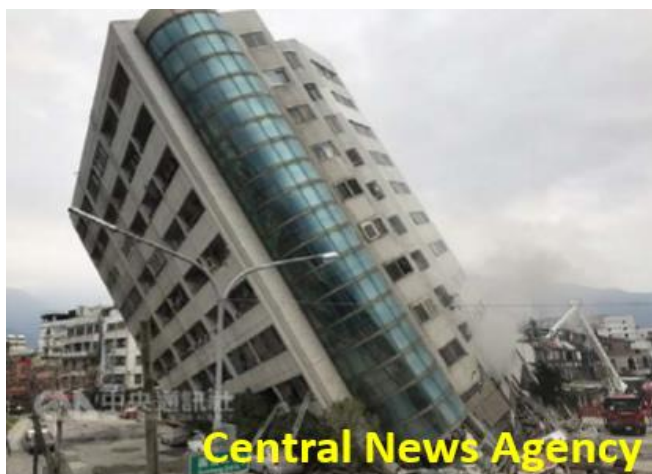
図－3 Yumen Tsuiti complex 損傷状況（文献1）

図－3にYumen Tsuiti complexの損傷状況を示す。1994年竣工し、地下1階地上12階建てである。新聞報道によると、損傷面から鉄筋の重ね継手長が十分でなく、鉄筋がロープのようにちぎれていることが指摘されている。また横方向鉄筋が不足して十分な拘束効果となっていない。

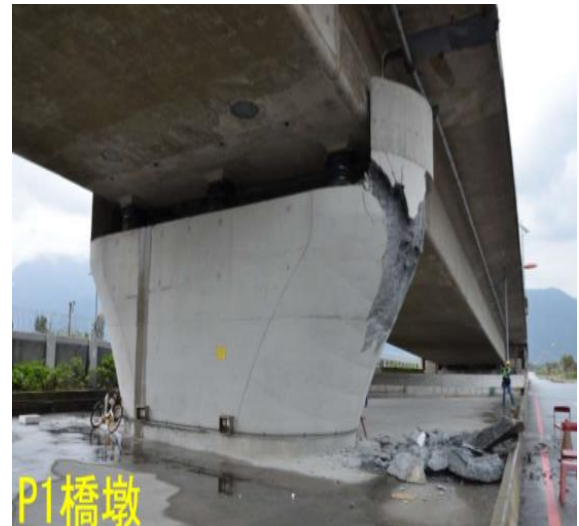
図－8 七星澤大橋 P1 橋脚(文献 7)

図－8にP1橋脚の損傷状況、図－9には損傷橋脚の拡大図を示す。図－8、9に示すように桁衝突に伴い、変位制限構造が橋軸直角方向に押し出され、取り付け部の橋脚が損傷に至っている。図－10には橋脚損傷模式図を示す。損傷形態としては、橋軸直角方向に水平荷重が作用し、押し抜きせん断破壊が発生している。発生角度は通常の45°ではなく、水平方向と70°程度の角度でひび割れが発生している。

これは橋脚張り出し部であるため橋脚の抵抗面積が小さく、また、変位制限構造には横方向拘束鉄筋が配筋されていないため、かぶり部に沿って大きく損傷が発生したと考えられる。右側、左側の変位制限装置とも桁衝突が発生しており、その結果両側橋脚ともにほぼ同様の損傷が発生している。橋脚の押し抜きせん断について以下に考察を加える。

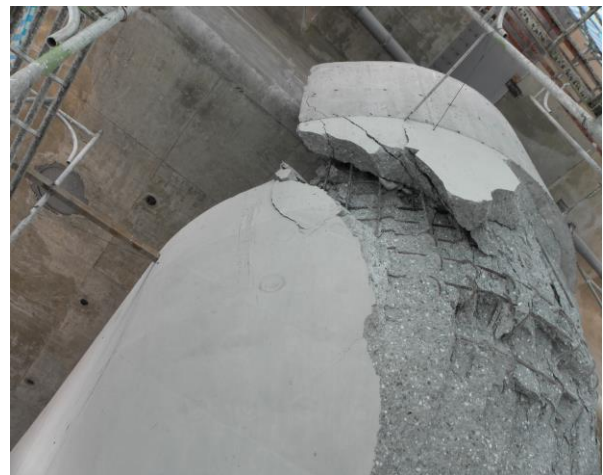
図－9 七星澤大橋 P1 橋脚損傷状況

よって(1)、(2)を比較するとせん断抵抗力が小さく、横方向変位拘束構造としては極めて抵抗特性が弱いことがわかる。

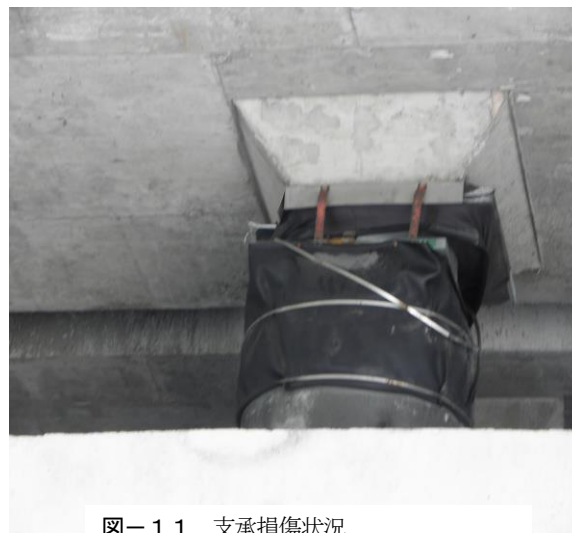
図－１１ 支承損傷状況

図－11には支承の損傷状況を示す。詳細な設計手法は不明であるが、桁の直角方向の移動により、上面板と支承には最大約15cmのずれが発生している。党らの報告によると、支承は（鋼板＋滑り材＋シーリング

鋼板＋ゴム層）となっており，橋軸直角方向の変位により滑り材が押し出される損傷が認められた<sup>9)</sup>。

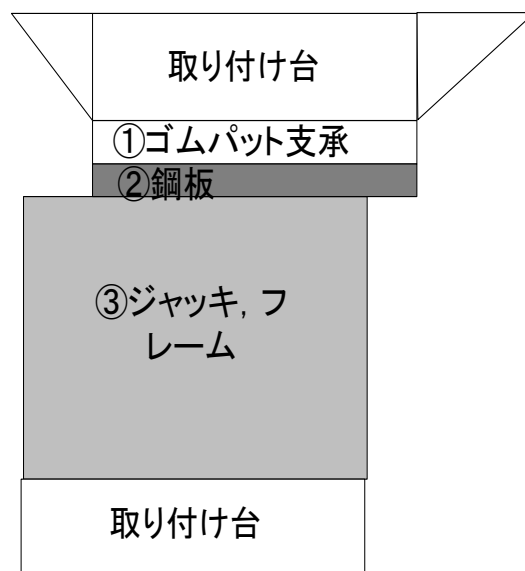
図－１２ 支承模式図

図－１２に支承模式図を示す．水平力を受けると，ゴムパッド支承はせん断変形で水平変位する可動支承と考えられる．ただし想定以上の水平力が作用すると，ゴムパッド支承が破断する前に下面と鋼板との摩擦が切れて，すべり変位が発生すると考えられる．ゴムパッド支承に大きな水平力が作用したため，鋼板とジャッキとの縁が切れて，鋼板が移動したと考えられる．

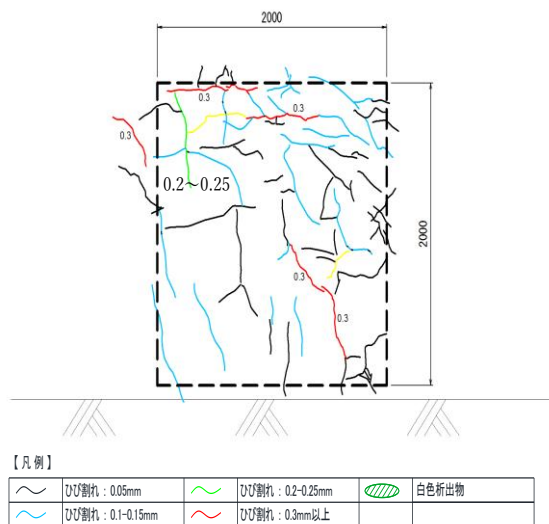
図-13 外観損傷状況

そこで、2015年中正橋A2橋台、木瓜溪橋G3およびP1橋脚、護岸塊を対象にひび割れ状況を詳細に観察した。ここでは代表例として図-13に中正橋橋台部のひび割れ観察状況を示す。観察は橋台のひび割れ発生面4m<sup>2</sup>(2x2m)を対象とした。計測はまず、ひび割れ幅ごとに(0.05以下、0.1~0.15、0.2~0.25、0.3mm以上)に区分してチョーキング後、写真撮影によりひび割れ長さを求めた。

図-13に示すように、ひび割れ形状は鉄筋比が小さいため亀甲状に発生している。ひび割れ幅は0.05、0.1~0.15mmが多いものの、0.3mmを超えるひび割れも発生している。全ひび割れ密度では6.4m/m<sup>2</sup>、0.2mm以上では1.0m/m<sup>2</sup>となっている。同様に4箇所で行った外観詳細ひび割れ観測をコンクリート標準示方書維持管理編に対応させると以下のような結果となった<sup>9)</sup>。

これらの結果を受けて、中正橋では橋台を中心に2016年に補修工事が実施された。補修工事はひび割れ注入およびポリマー系樹脂による表面コーティングが実施された。

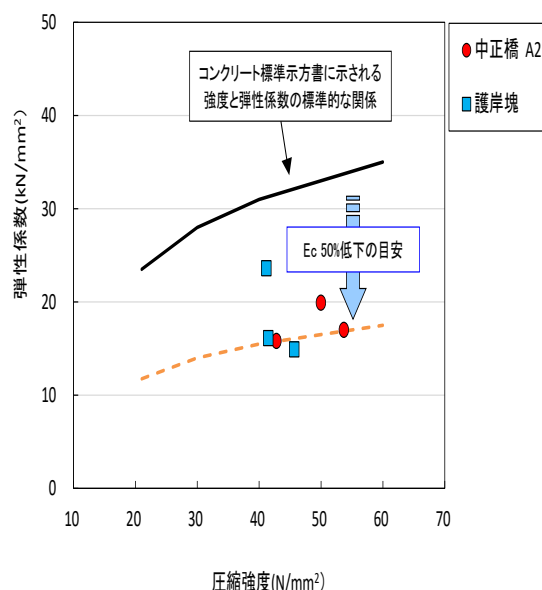
図-14 圧縮強度試験結果

図-14に圧縮強度試験結果を示す。圧縮強度試験の平均値は中正橋で48.8N/mm<sup>2</sup>、護岸塊が42.8N/mm<sup>2</sup>であった。設計図書に記載されている中正橋の設計基準強度が28N/mm<sup>2</sup>であり、コンクリートコアの圧縮強度はこれを満足する値であった。護岸塊は、日本では18~24N/mm<sup>2</sup>程度であることを考慮すると、これも満足する値であった。

橋台が $17.6\text{N/mm}^2$ 、護岸塊が $18.2\text{N/mm}^2$ であった。図－14に示すように道路橋示方書に示される圧縮強度と弾性係数の関係と比較すると、中正橋は50～60%、護岸塊は46～76%であった。一般に弾性係数の50%程度である場合、その原因はASRである可能性が高いとされており、ASRによる劣化の可能性が高い。

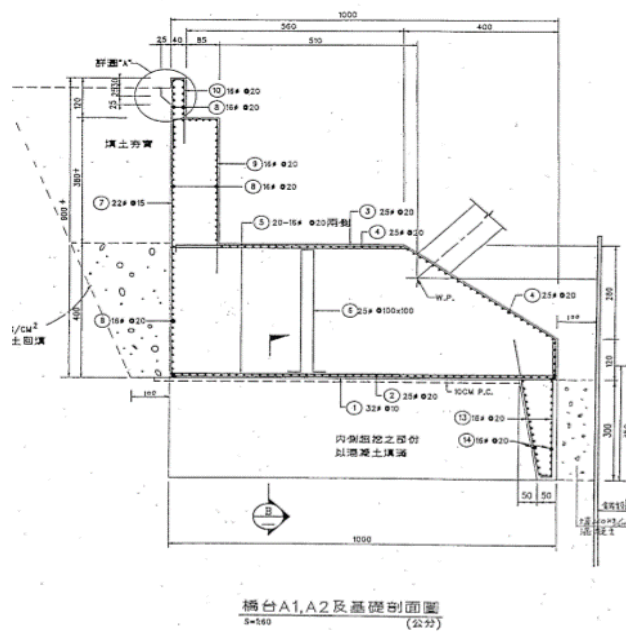
図－16 中正橋橋台図

図－16の橋台側面図から分かるように、地盤条件が良くないにも関わらず直接基礎型式となっている。また、主鉄筋は $\phi 16\text{mm}$ が20cmピッチ、帯鉄筋は $\phi 16\text{mm}$ が20cmピッチとなっており、極めて低鉄筋比の構造物である。

橋台背面からは水が滲み出しており、鉄筋比が小さいこともありアルカリ骨材反応が発生しやすい環境であった。これに対して桁部は、鉄筋比が高いうえに、雨水がかかりにくい環境であり、2015年調査時点ではアルカリ骨材反応の発生は認められなかった。

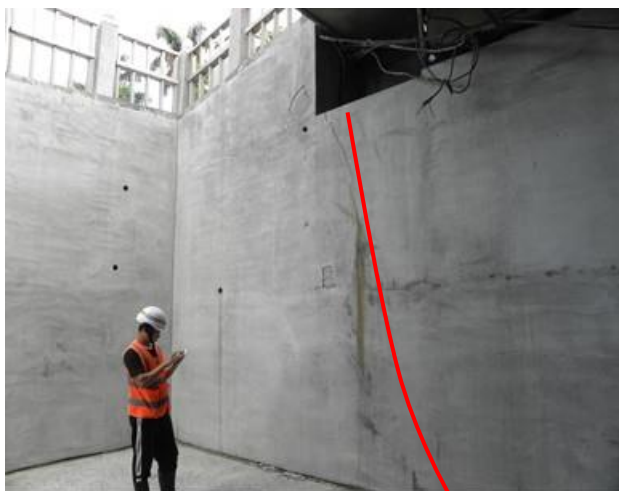
図－17 中正橋橋台ひび割れ図

図－17には地震により発生した橋台のひび割れ状況を示す。ASRによる剛性の低下の影響からか地震により多数の新たなひび割れが確認され、一部のひび割れは長さも3mと長く、最大ひび割れ幅も3mmを超えるものが認められた。なお新たなひび割れ発生位置は従前のひび割れ位置に極めて近い。前述のように橋台は従来よりASRによる劣化が認められたことから、地震力により劣化した部材に再びひび割れが発生したと考えられる。

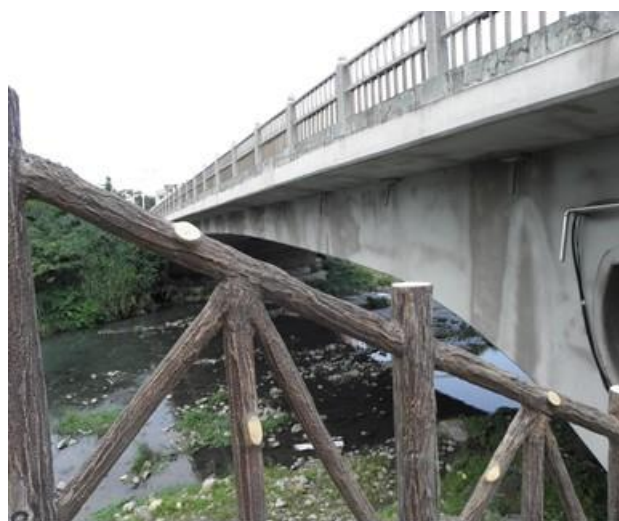
図－18 中正橋桁形状

図－18に地震後のπ型ラーメン橋梁を示す。桁は地震前よりひび割れも発生せず健全であった。地震力も相対的に小さかったことから、地震後に新たなひび割れ発生は認められなかった。
