2016年熊本地震による近見地区から川尻地区にかけての液状化被害分析

橋本 隆雄¹

2016年熊本地震では、2016年4月14日の前震と16日の本震によって、熊本市内で地盤の液状化による建物・宅地・道路・ライフラインの被害が発生した。熊本市では、約2,900宅地において液状化による建物の沈下・傾斜等の甚大な被害を生じた。特に近見地区では、前震及び本震で液状化の帯と言われる線状の建物に著しく沈下・傾斜していた。

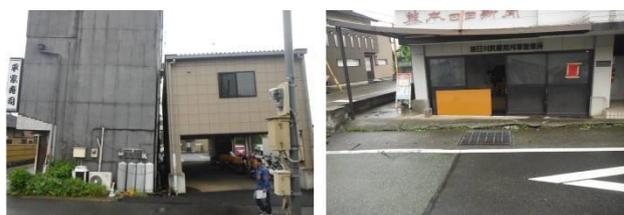
写真-1 近見地区の液状化による被害状況

2016年熊本地震では、2016年4月14日21時26分の前震M6.5の地震と4月16日1時25分の本震M7.3の強震動の作用によって、熊本市内で地盤の液状化による建物・宅地・道路・ライフラインの被害が発生した。特に熊本市では、地震の規模が大きかつ震源深さが10kmと浅かったことから、長周期地震動が強く発生し、写真-1のように約2,900宅地¹⁾において液状化による建物の沈下・傾斜等の甚大な被害を生じた。

(a)建物の傾斜 (b)建物のめりこみ沈下

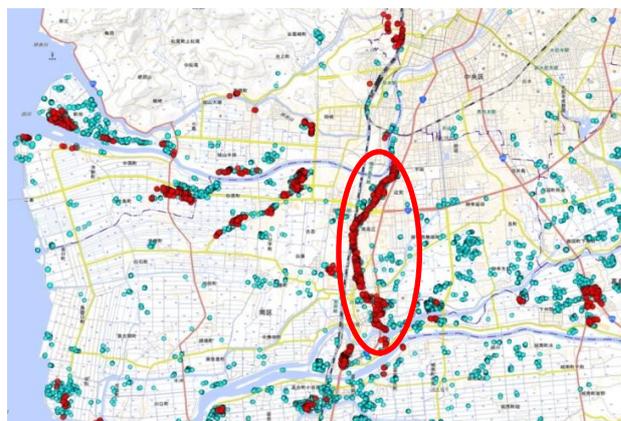
図-1 熊本地震による液状化発生箇所²⁾

図-1は村上ら地盤工学会が航空写真より判別された液状化による噴砂発生箇所がプロットした熊本地震による液状化発生箇所²⁾である。この赤点は、「液状化の帯」として新聞でも報道された熊本市南区の旧鹿兒島街道沿いの近見地区から川尻地区(以下、近見地区という。)の液状化地点の分布で、幅50~100m、長さ5km近くにわたって噴砂が見られた¹⁾²⁾。

この近見地区では、前震で近見から南高江にかけて液状化が発生し、本震で分布範囲がさらに南方の川尻にまで広がり、両側の住宅・店舗、外構が著しく沈下・傾斜していた。

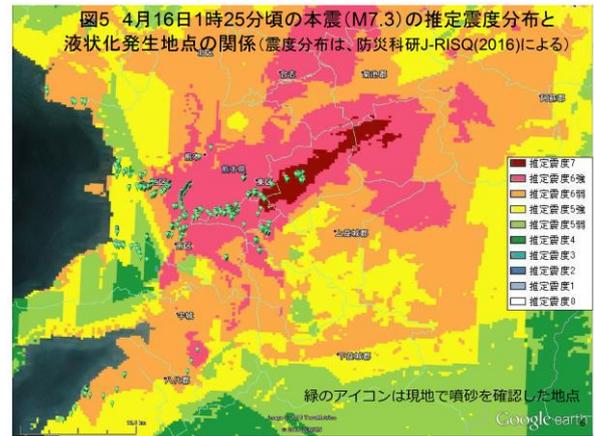
図-3 本震の推定震度分布と液状化発生地点の関係³⁾

図-2 及び図-3 は、若松らが作成した前震 (M6.5) 及び本震 (M7.3) の推定震度分布と液状化発生地点の関係³⁾である。近見地区は、前震の推定震度が北部で 6 強、その他は 6 弱、本震の推定震度が全て震度 6 強以上である。図-4 は、若松らが低地における震度ごとの液状化発生率³⁾ (液状化発生メッシュ数/総メッシュ数) を、250m メッシュ単位で整理したものである。近見地区の液状化発生率は、この図から本震が震度 6 強となるので、前震と本震を合わせて 25%程度となる。

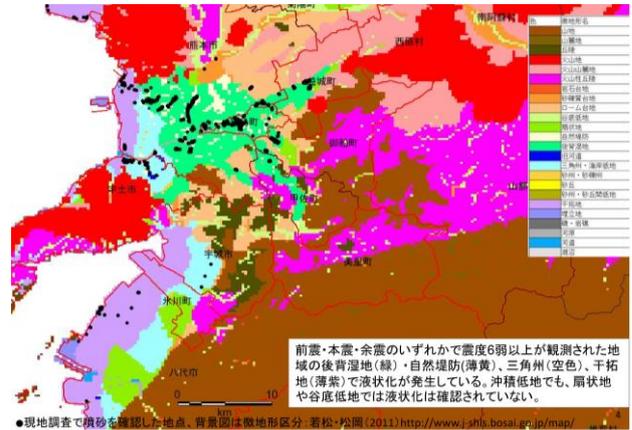
図-5 液状化地点と微地形区分の関係³⁾⁴⁾

図-5 は、若松らが作成した液状化地点と微地形区分の関係³⁾⁴⁾で、前震・本震・余震のいずれかで震度 6 弱以上を観測した地域の後背湿地 (緑色)・自然堤防 (薄黄色)・三角州 (空色)・干拓地 (薄紫色) で液状化が発生しているとなっている。近見地区は、本地震による震度 6 強以上の地域で後背湿地 (緑色) に全て含まれている。

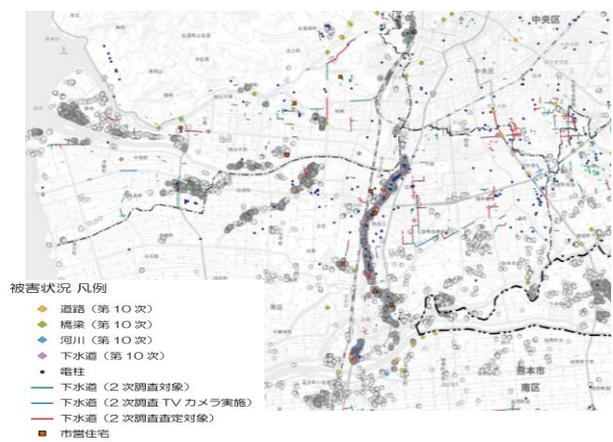
図-6 公共施設被害箇所と液状化発生箇所との重ね図⁵⁾

図-6 は熊本地震による近見地区付近の道路、下水道、電柱等の公共施設被害箇所と液状化発生箇所とを重ね合わせたもの⁴⁾である。図-7 の近見地区における公共施設被害箇所と液状化発生箇所との重ね図⁴⁾では、液状化被害箇所と公共施設被害箇所がほぼ一致している。この液状化発生箇所を基に熊本市内の液状化被害の被害状況の把握を行う目的として、熊本市内の噴砂発生箇所に対して家屋の被害状況の現地調査を行ったものである。また、道路、下水道、電柱等の被害状況とも照らし合わせることで液状化の被害のあった地区を把握し、液状化被害との相関を確認した。

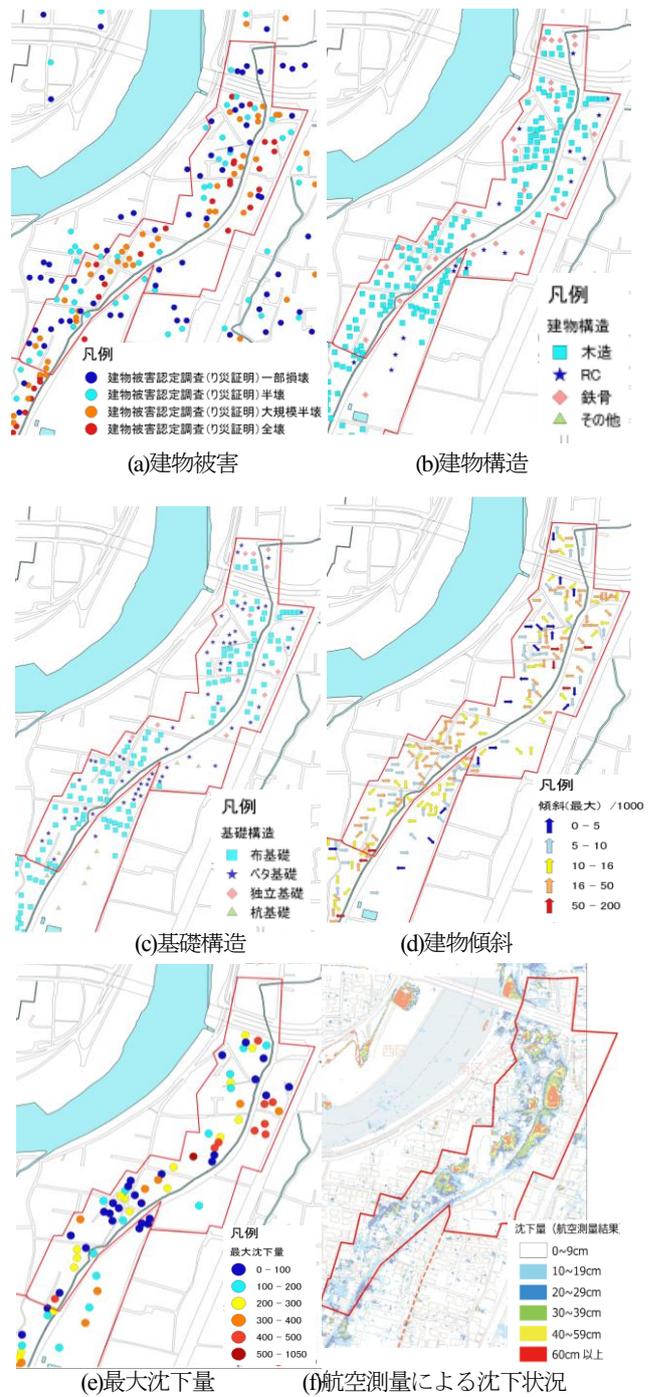
図-9 近見1地区の被害状況

表-1は、近見地区の各地区毎の罹災証明による建物被害の判定結果を表したものである。全体の建物被害は、図-9(a)～図-15(a)に示すように全壊●80件(6.0%)、大規模半壊●147件(11.0%)、半壊●216件(16.1%)、一部損壊●197件(14.7%)、無被害700件(52.2%)である。建物被害は、国道に沿って被害が帯上に生じている。建物被害の程度は、国道の中央部分の被害が顕著で、幅が広がるにつれて被害が小さくなっている。特に、1～3地区の被害は、4～7地区に比較して被害が大きくなっている。

表-2は、近見地区の各地区毎の建物構造別に分類したものである。全体の建物構造(半壊～全壊率)は、図-9(b)～図-15(b)に示すように木造■1072件(80.0%)、鉄骨◆183件(13.7%)、RC★84件(6.3%)、その他▲1件(0.1%)である。液状化被害を受けた近見地区の建物構造は特に、地区による違いはない。

表-3は、近見地区の各地区毎の建物基礎構造別に分類したものである。全体の建物基礎構造は、図-9(c)～図-15(c)に示すように布基礎■836件(62.4%)、ベタ基礎★429件(32.0%)、独立基礎◆28件(2.1%)、杭基礎▲47件(3.5%)である。液状化被害を受けた近見地区の建物構造は特に、地区による違いはない。建物被害の程度は、近見①地区の表-4から建物基礎構造が独立基礎>布基礎>ベタ基礎>杭基礎の順に大きくなっている。特に、布基礎の被害が非常に多く、ベタ基礎、杭基礎は逆に被害が小さい。

表-5は、近見地区の各地区毎の建物傾斜別に分類したものである。全体の建物傾斜は、図-9(d)～図-15(d)に示すように0～5/1,000未満↑107件(8.06%)、5～10/1,000未満↑444件(33.1%)、10～16/1,000未満↑364件(27.2%)、16～50/1,000未満↑404件(30.1%)、50/1,000～↑21件(1.6%)ある。建物被害の程度は、1～3地区の被害が4～7地区に比較して被害が大きくなっている。建物被害の程度は、近見①地区の表-6から建物傾斜が大きくなるに従い、大きくなっている。また、傾斜をしている向きが地区の中に流れている水路に向かって傾いている建物が多い。

表-7 は、近見地区の各地区毎の建物被害の最大沈下量を分類したものである。全体の最大沈下量は図-9(e)~図-15(e)に示すように 0~10cm 未満 148 件 (45.6%)、10~20cm 未満 99 件 (30.6%)、20~30cm 未満 42 件 (13.0%)、30~40cm 未満 23 件 (7.1%)、40~50cm 未満 10 件 (3.1%)、50cm 以上 2 件 (0.6%) ある。建物被害の程度は、1~3 地区の被害が 4~7 地区に比較して被害が大きくなっている。建物被害の程度は、近見①地区の表-8 から建物沈下量が大きくなるに従い、大きくなっている。また、比較的地区の外側より内側寄りの建物のほうが、最大沈下量が大きい。

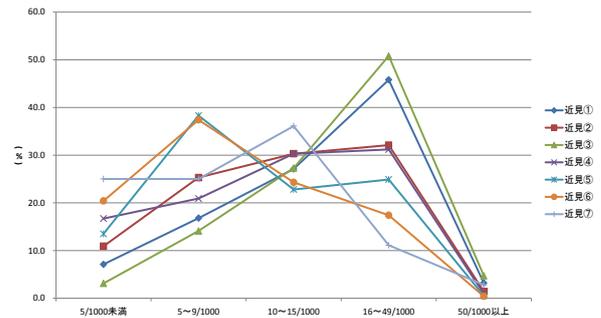
図-18 戸建て住宅の傾斜量の比較

図-18 は、近見地区における戸建て住宅の傾斜量の比較である。近見①地区と近見③地区では、大規模半壊（16~49/1000）が約 50%程度と多くなっている。近見②と④は、大規模半壊（16~49/1000）と半壊（10~15/1000）が約 30%程度と多くなっている。近見⑦では、半壊（10~15/1000）が 35%程度と多くなっている。近見⑤地区と近見⑥地区では、一部損壊（5~9/1000）が 40%程度、一部損壊（0~5/1000）が 10~20%程度と合わせた全体の一部損壊が 50~60%程度と近見の他の地区から比べると被害が少なくなっている。

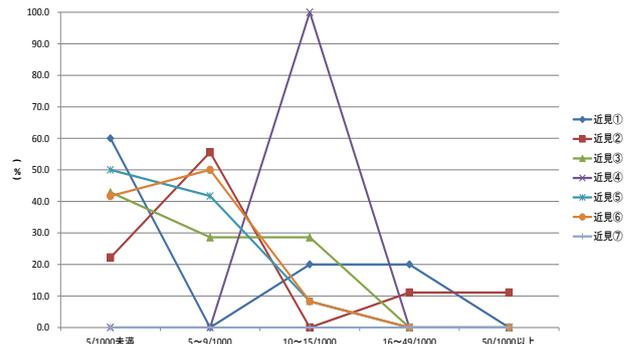
図-19 学校やマンション等の傾斜量の比較

図-19 は近見地区における学校やマンション等の傾斜量の比較である。近見②は、全壊（50~1000）と大規模半壊（16~49/1000）が約 10%，一部損壊（5~9/1000）が 55%と多くなっている。近見①地区では、大規模半壊（16~49/1000）と半壊（10~15/1000）が 20%，一部損壊（0~5/1000）が 60%となっている。近見④地区は、2件とも半壊（10~15/1000）になっている。近見③は、半壊（10~15/1000）と一部損壊（5~9/1000）が約 30%となっている。近見⑥地区では、半壊（10~15/1000）が約 10%，一部損壊（5~9/1000）が約 50%となっている。

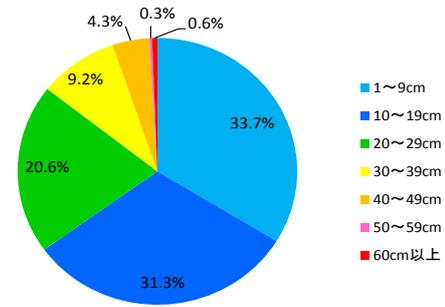
図-22 近見地区全体の沈下量の割合

近見地区では、**図-20**に示すように1,340件の内、約24.3%の326件が沈下を生じたので、その沈下量毎の比較を行った。**図-21**は近見地区毎の沈下戸数の割合で、北側の白川寄りの沈下戸数が多く、南の緑川にかけて沈下戸数が少なくなっている。**図-22**は近見地区全体の沈下量の割合で、60cm以上が0.6%、40~49cmが4.3%、30~39cmが9.2%、20~29cmが20.6%、と20cm以上が1/3、10~19cmが1/3、1~9cmが1/3を占めている。

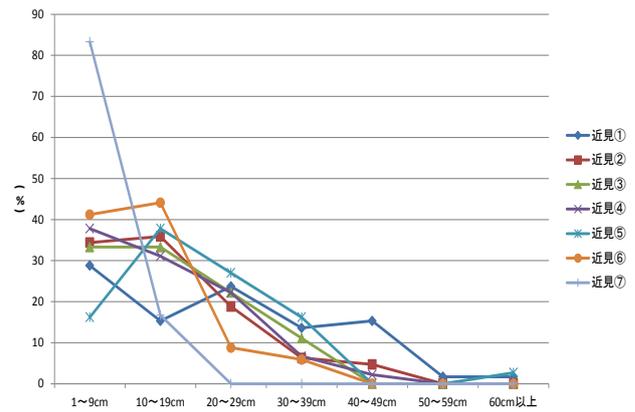
図-24 近見地区における沈下量の比較

図-23は、近見地区毎の沈下量の比較である。**図-24**は近見地区における沈下量の比較である。近見⑦は、10~19cmが15%、1~9cmが85%と最も小さい。近見⑥は、30~39cmが約5%、20~29cmが約10%、10~19cmが45%、1~9cmが約45%を占め、小さな値となっている。近見①は40~49cmと30~39cmが約5%、20~29cmが約25%、10~19cmが約15%、1~9cmが約20~25%を占めている。その他は、40~49cmが約0~5%、30~39cmが約5~15%、20~29cmが20~30%、10~19cmが約30~40%、1~9cmが約30~40%を占めている。

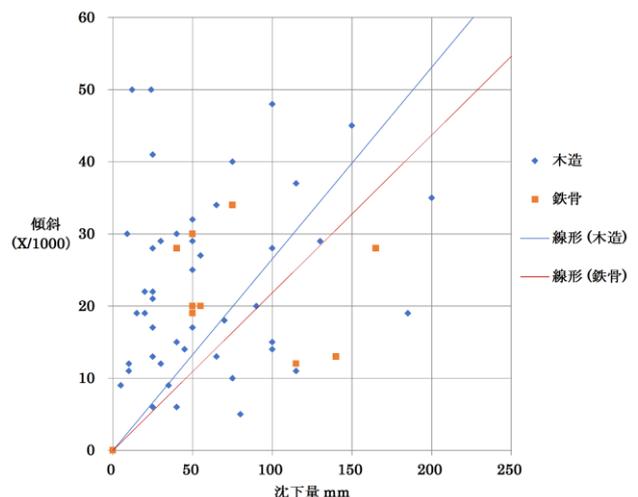
図-25 建物構造別の傾斜と沈下量の関係

図-25は、近見地区を対象とした木造及び鉄骨建物構造別の傾斜と沈下量の関係を示したものである。この結果から、沈下量に対して建物の傾斜は、木造>鉄骨の傾向になっている。なお、RC構造に関してはデータが極端に少ないことから分析を除いた。

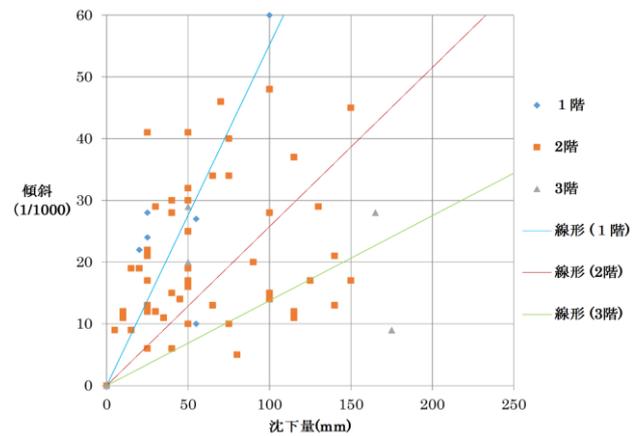
図-27 建物階数別の傾斜と沈下量の関係

図-27 は、近見地区を対象とした 1F 及び 2F, 3F 建物階数別の傾斜と沈下量の関係を示したものである。この結果から、沈下量は 3F > 2F > 1F の順に大きい傾向になっている。1F の方が 2F に比べて、建物の傾斜及び沈下量が小さい傾向になっている。

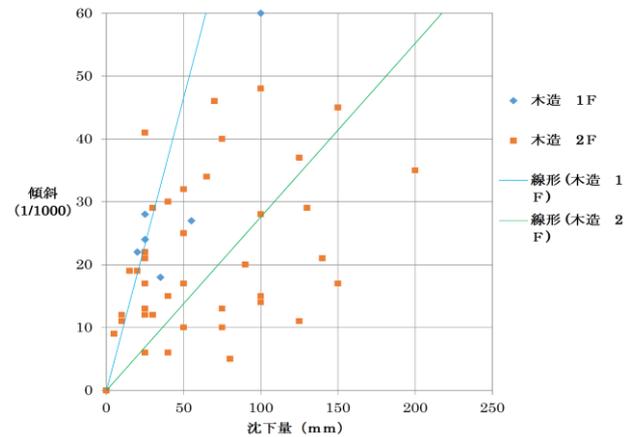
図-28 木造の建物階数別の傾斜と沈下量の関係

図-28 は、近見地区を対象とした木造の建物階数別の傾斜と沈下量の関係を示したものである。この結果から、木造 1F の方が木造 2F に比べて、建物の傾斜及び沈下量が小さい傾向になっている。なお、木造 3F については、データが極端に少ないことから分析から除いた。

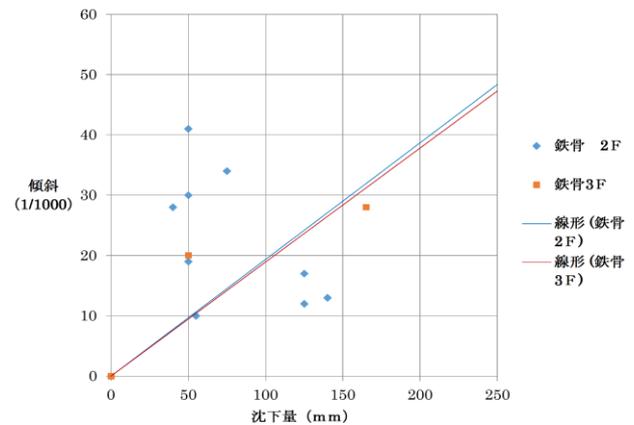
図-29 鉄骨の建物階数別の傾斜と沈下量の関係

図-29 は、近見地区を対象とした鉄骨の建物階数別の傾斜と沈下量の関係を示したものである。この結果から、沈下量に対して建物の傾斜は、鉄骨 2F と鉄骨 3F がほぼ同じ傾向になっている。なお、鉄骨 1F に関してはデータが極端に少ないことから分析を除いた。

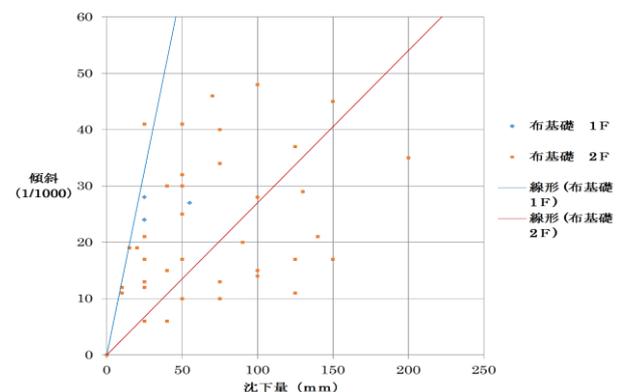
図-30 布基礎の建物階数ごとの傾斜と沈下量の関係

図-30 は、近見地区を対象とした布基礎の建物階数別の傾斜と沈下量の関係を示したものである。この結果から、沈下量に対して建物の傾斜は、布基礎 1F > 布基礎 2F の順に大きい傾向になっている。なお、布基礎 3F に関してはデータが極端に少ないことから分析を除いた。

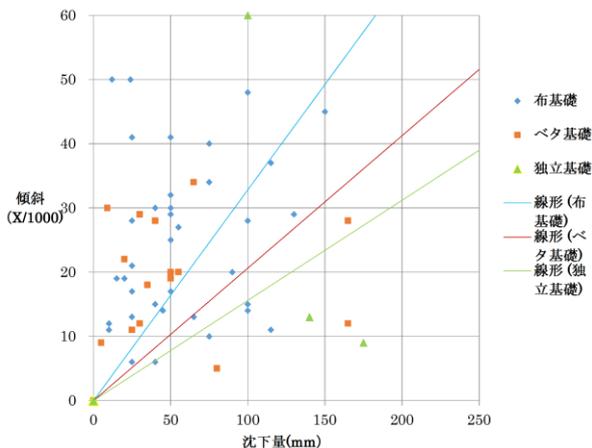
図-26 基礎構造別の傾斜と沈下量の関係

図-26は、近見地区を対象とした布基礎及びベタ基礎、独立基礎構造別の傾斜と沈下量の関係を示したものである。この結果から、沈下量に対して建物の傾斜は、布基礎>ベタ基礎>独立基礎の順に大きい傾向になっている。なお、杭基礎に関してはデータが極端に少ないことから分析を除いた。

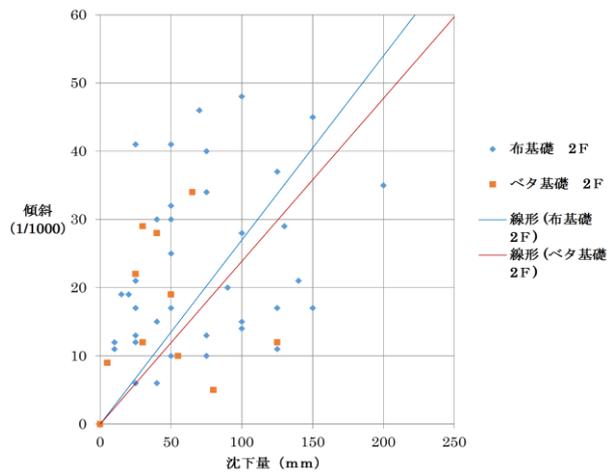
図-33 2Fの基礎構造ごとの傾斜と沈下量の関係

図-33は、近見地区を対象とした2Fの基礎構造別の傾斜と沈下量の関係を示したものである。この結果から、沈下量に対して建物の傾斜は、布基礎2F > ベタ基礎2Fの順に大きい傾向になっている。なお、独立基礎2Fに関してはデータが極端に少ないことから分析を除いた。

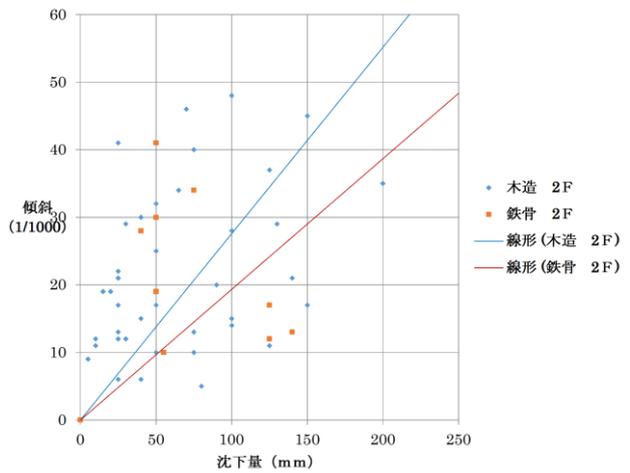
図-34 2Fの建物構造別の傾斜と沈下量の関係

図-34は、近見地区を対象とした2Fの建物構造別の傾斜と沈下量の関係を示したものである。この結果から、沈下量に対して建物の傾斜は、木造2F > 鉄骨2Fの順に大きい傾向になっている。なお、RC2Fに関してはデータが極端に少ないことから分析を除いた。

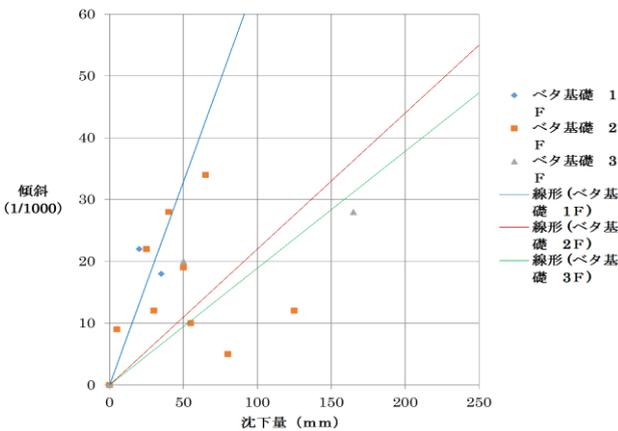
図-31 ベタ基礎の建物階数別の傾斜と沈下量の関係

図-31 は、近見地区を対象としたベタ基礎の建物階数別の傾斜と沈下量の関係を示したものである。この結果から、沈下量に対して建物の傾斜は、ベタ基礎 1F はベタ基礎 2F とベタ基礎 3F に比べて、建物の傾斜及び沈下量が小さい傾向になっている。

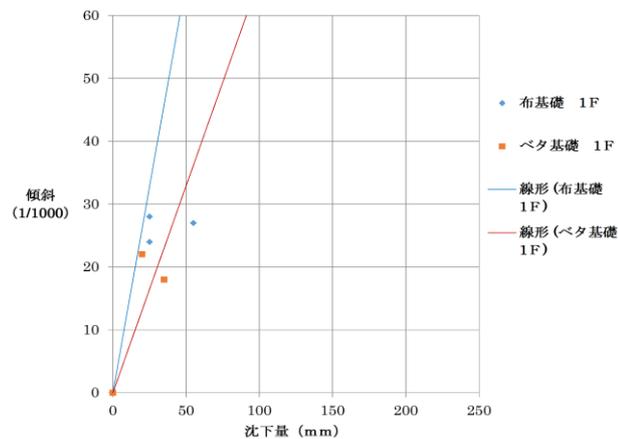
図-32 1Fの基礎構造別の傾斜と沈下量の関係

図-32は、近見地区を対象とした1Fの基礎構造別の傾斜と沈下量の関係を示したものである。この結果から、建物の傾斜と沈下量は、布基礎1Fの方がベタ基礎1Fよりも大きい傾向になっている。なお、独立基礎1Fに関してはデータが極端に少ないことから分析を除いた。

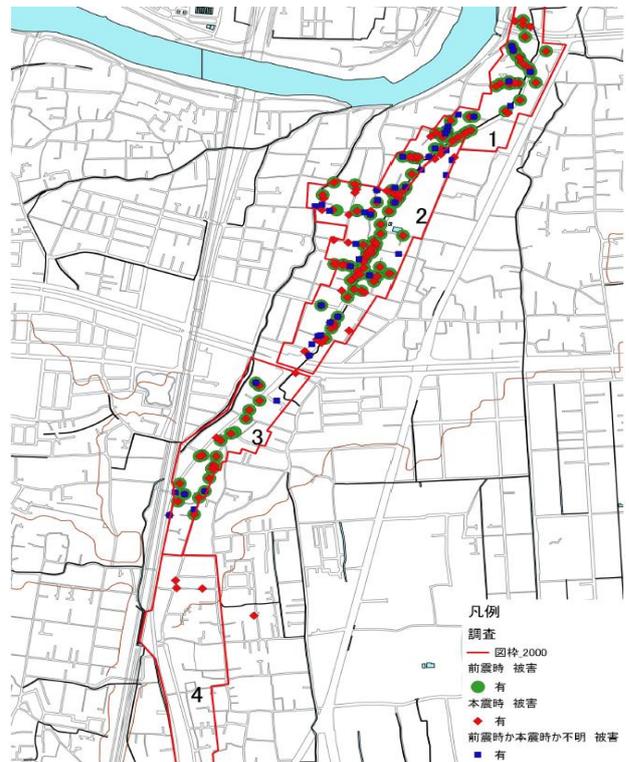
図-35 近見地区の液状化被害発生時の状況平面図

図-35 は近見地区の液状化被害が前震時か本震時かを示した平面図である。●は前震時に液状化が発生し、●は本震時に液状化が発生し、両方の重ねたものは前震時及び本震時の両方で液状化が発生したものである。近見①～③地区は全体的に被害が広がっており、前震時と本震時の両方で被害が顕著である。一方、近見④地区は前震時の被害がなく、本震時でも北側部分にわずかにあるだけで少ない。

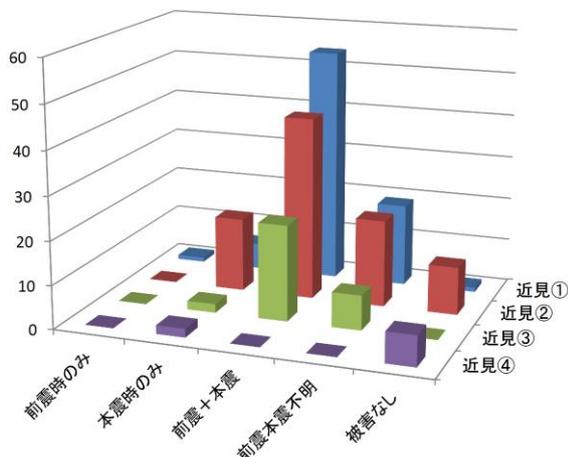
図-36 液状化被害発生時毎の分類

図-36 は、近見地区の 4 地区における被害状況である。被害状況は、近見①>近見②>近見③>近見④の順に大きくなった。近見①～③地区は被害が多く前震時と本震時の両方で被害が顕著である。近見④は他の地区に比べて被害がほぼ全く無く、他の地区とは正反対の結果になった。

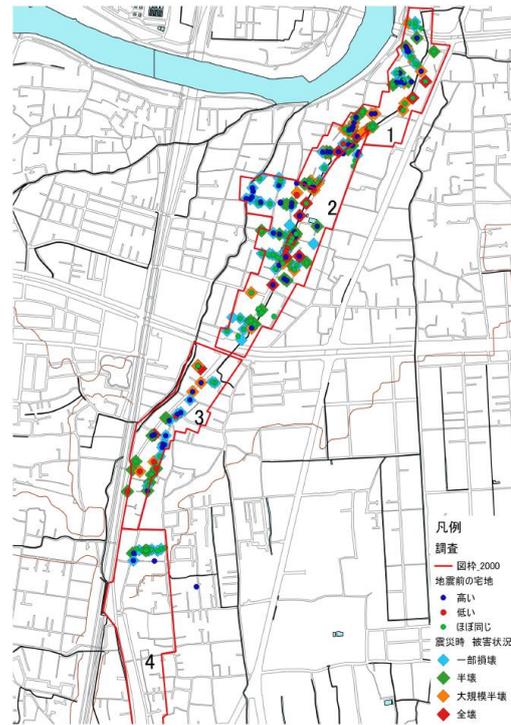
図-41 地震前の宅地高さと被害状況平面図

図-41 は地震前の宅地高さと被害状況の平面図である。地震前の宅地高さは、各地区とも「ほぼ同じ」が一番件数が多い結果となった。ただし、各地区と比較すると近見①地区が宅地が高く、近見③地区が低い傾向にあること分かった。宅地の高さは低いほど被害が大きく、高いほど被害が小さい傾向になる。

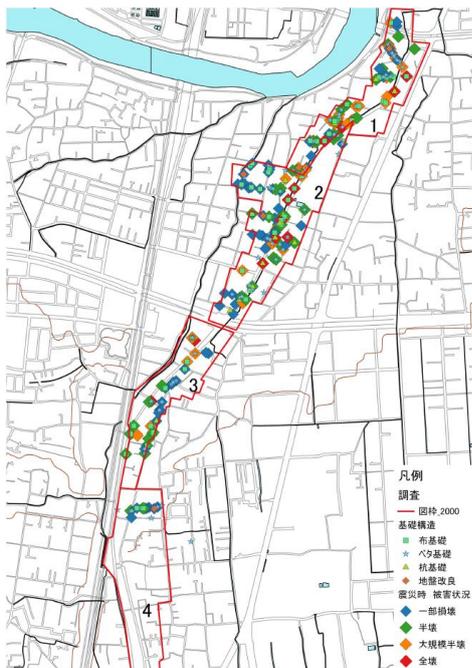
図-39 住宅基礎構造と被害状況の重ね図

図-39 は近見地区全体の基礎構造と被害状況を合わせた図である。図-40 は被害住宅の基礎による影響比をグラフにしたものである。被害率は、杭基礎>ベタ基礎>布基礎>地盤改良の順となった。杭基礎が被害が大きい結果となったのは、東日本大震災と同様に杭が支持地盤まで到達していないため、液状化層の中にあつたためと考えられる。一方、地盤改良の被害率は、東日本大震災と同様に小さく、効果的であるとされる。
