# 2019年山形県沖の地震（Mj6.7）における 震源近傍域の被害調査

## DAMAGE INVESTIGATION OF 2019 OFF THE YAMAGATA PREFECTURE EARTHQUAKE

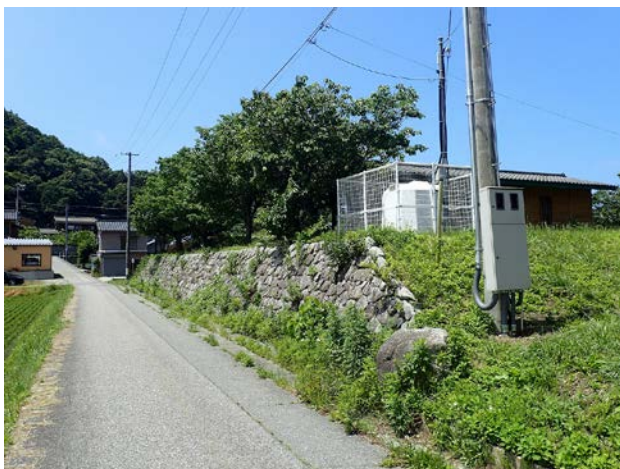
村上市寒川は、調査地域の南端に位置する。震度5弱を観測した観測点NIG006は、寒川浄化センターの敷地内にある(写真1)。震源からの距離は約17 kmであった。図-6に、観測された加速度波形と、加速度応答スペクトル(減衰定数5%)を示す。水平成分

写真-1 震度5弱が観測されたNIG006 (N38.45075, E139.496175)

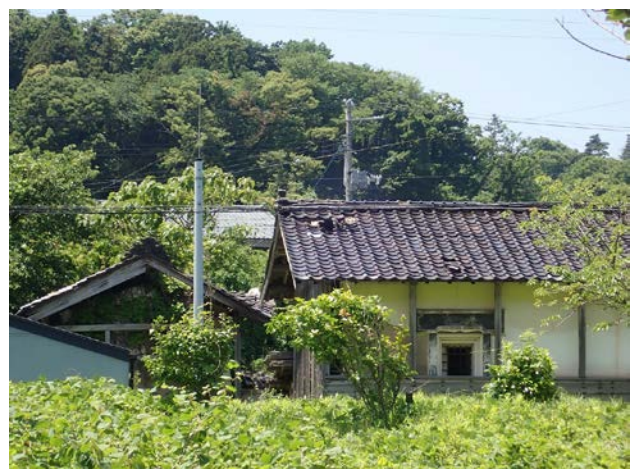
の最大加速度（以降，PGA）は， $200\text{cm/s}^2$ を超えており，計測震度は5弱であった．加速度応答スペクトルは，約0.1-0.5秒の範囲で， $800\text{cm/s}^2$ に達していた．震度計周辺には，住家被害はみられず，液状化や地割れ等の被害も確認されなかったが，震度計から少し離れたところに，屋根の瓦がずれている家屋があった（写真-2）．調査した限りでは，NIG006周辺には地震による大きな被害は確認されなかった．

写真-2 木造家屋の瓦屋根の軽微な損傷 (N38.451535, E139.496093)

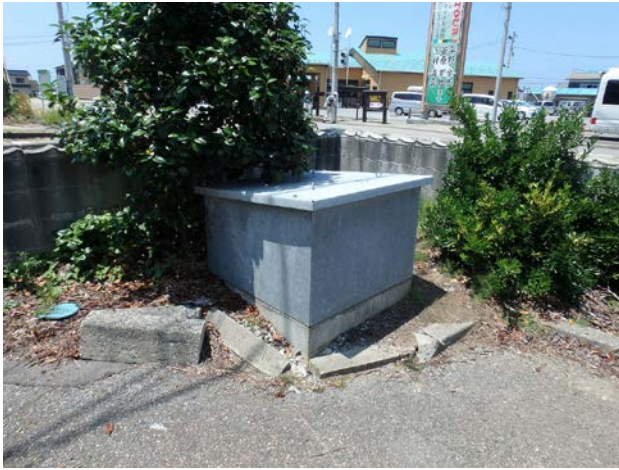
村上市府屋は，府屋大川河口に位置している．気象庁の震度計（以降，府屋観測点）は，村上市山北支所第二分庁舎に設置されている．写真-3は，府屋観測点の様子で，府屋観測点の奥に見える平屋の建物は，山北支所第一庁舎（以降，山北支所）である．震度計の記録によると，計測震度が6.1，PGAが $1191.3\text{cm/s}^2$ が観測された（写真-4）．

写真-3 震度6強が観測された府屋観測点  
(N38.514105, E139.534208)

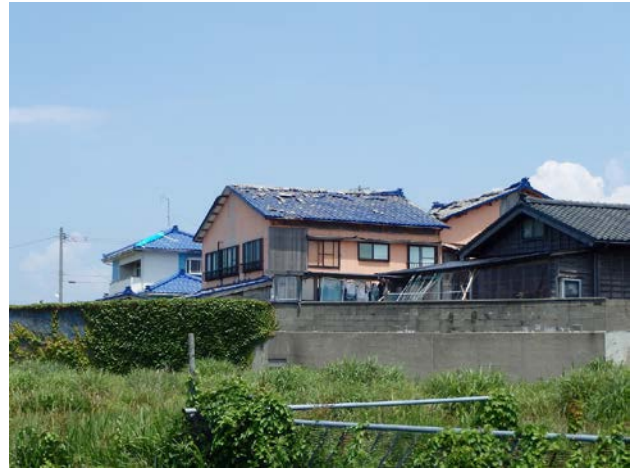
写真-6 府屋地域における木造家屋の瓦屋根の損傷  
(N38.516572, E139.533605)

い。府屋地区で確認された軽微な損傷を写真-6、写真-7、写真-8に示す。写真-6は、木造家屋の瓦屋根の損傷、写真7は、古い木造家屋の外壁の剥落、写真-8は、補強されていないブロック塀の傾斜の様子である。山北支所周辺を調査した結果、写真-6、写真-7、写真-8のような軽微な被害のみで、全壊や倒壊している家屋は確認されなかった。直接調査を行っていない範囲についても被害状況を確認するため、2019

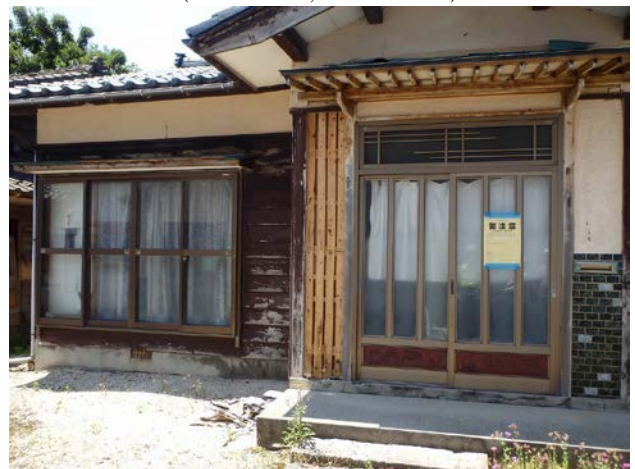
写真-7 府屋地域における古い木造家屋の外壁の剥落  
(N38.516733, E139.534405)

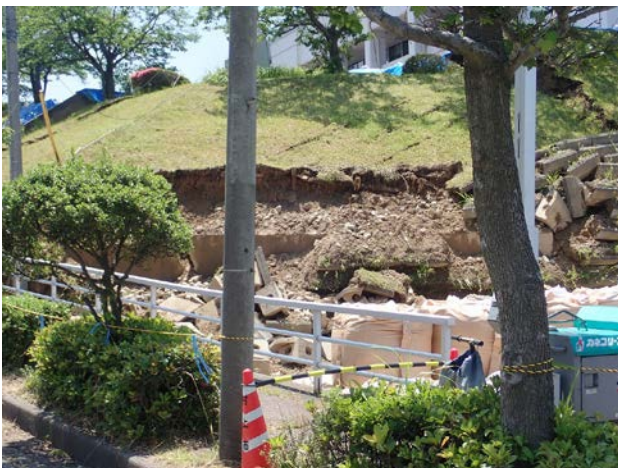
写真-5 府屋観測点付近の盛土の小規模な斜面崩壊  
(N38.513557, E139.534312)

これらの記録は、この地震の最大値であった。府屋観測点付近で、盛土の小規模な斜面崩壊が発生した(写真-5)。府屋観測点周辺の構造物や家屋は、軽微な損傷のみで、ほとんど被害は確認されなかった。震度計周辺の信号機や電灯にも損傷はなかった。写真-9は、2019年6月21日にUAVによって撮影された府屋観測点周辺の空撮画像である。赤い円は、府屋観測点を示しており、周辺に大規模な損傷はみられな

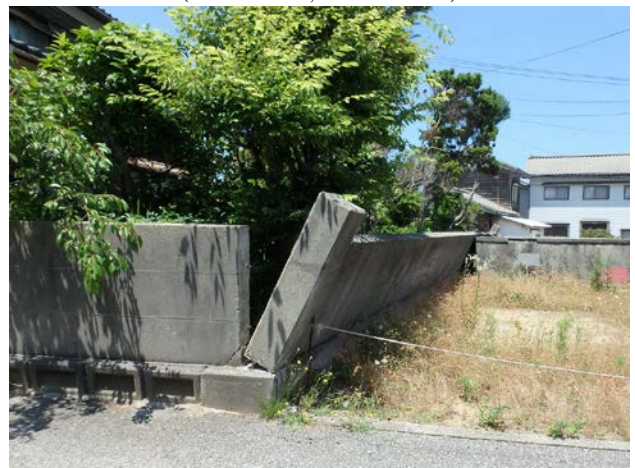
写真-8 府屋地域における補強されていないブロック塀の傾斜  
(N38.514325, E139.53343)

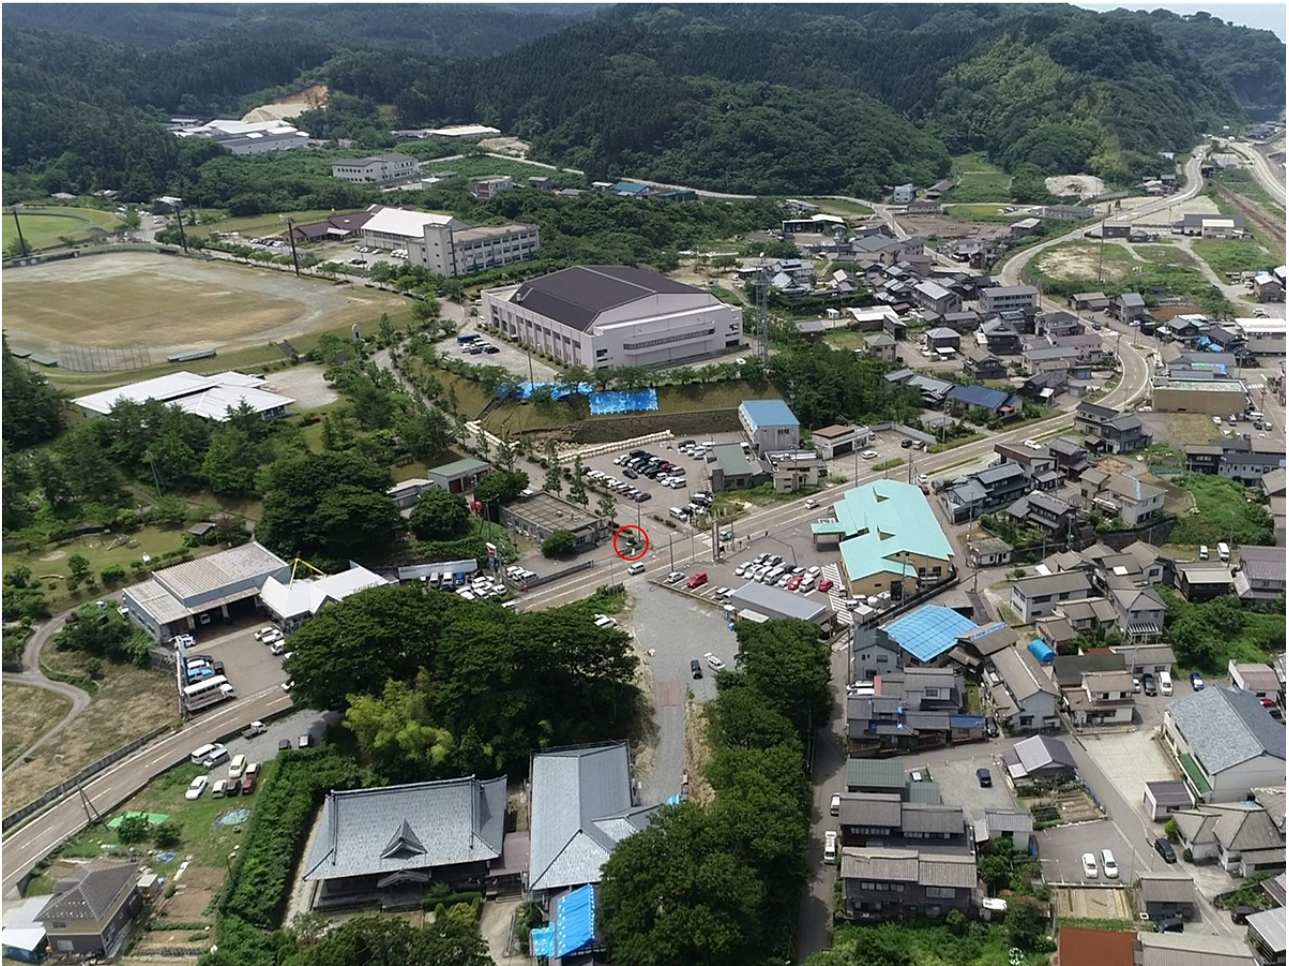
写真-9 震度6強が観測された府屋観測点周辺の空中写真（赤い円：府屋観測点）。

対象地域は、府屋地区の平野部とした。本検討では、目視で確認できる屋根瓦の損傷と、ブルーシートがかけられている家屋を、地震により損傷した家屋としてカウントした。対象家屋799軒のうち、目視で被害が確認できた家屋が21軒、ブルーシートがかけられている家屋が53軒であった。そのことから、対象家屋の9.3%が被害を受けたと考えられる。地震発生から3日が経過していたが、屋根が損傷した家屋でも、28.4%がブルーシートを使用していなかったことになる。

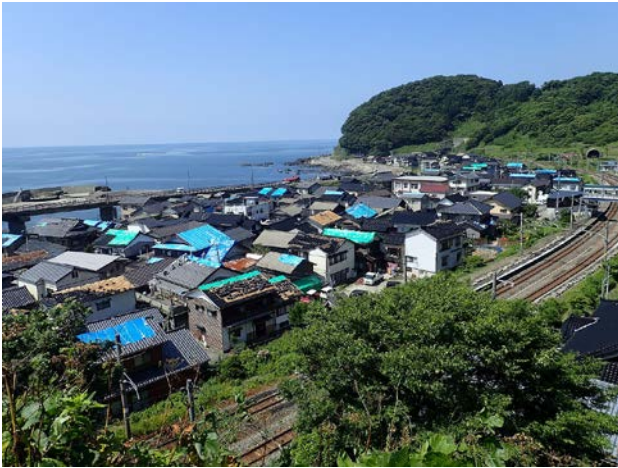
鶴岡市小岩川は、震源から最も近い場所に位置している。この地域の主な被害は、木造家屋の瓦屋根の損傷であった。多くの瓦屋根が損傷を受け、ブルーシートがかけられていた（写真-10）。標高30mにある墓地では、多くの墓石の棹石が落下していた（写真-11）。平場と比べ、地形効果により、強い揺れが生じた可能性がある。瓦屋根の損傷については、次

写真-10 小岩川の瓦屋根被害  
(N38.589305, E139.56581)

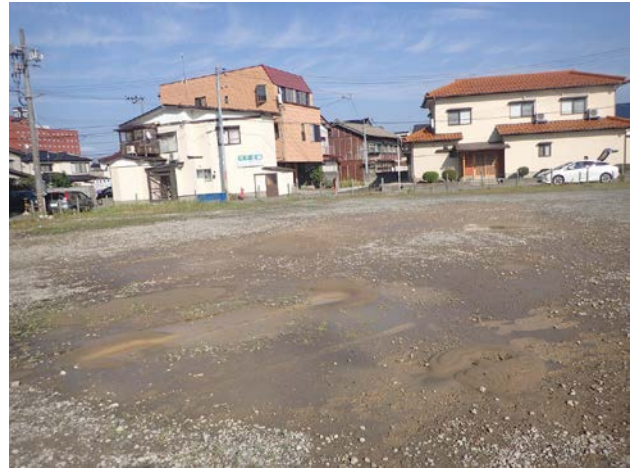
鶴岡駅近くの駐車場で発生した液状化の様子を写真-13に示す。駐車場内では、多くの噴砂が確認されたが、液状化は駐車場内の一部でしか発生していなかった。駐車場周辺の家屋も被害を受けていなかった（写真-13）。本調査では、鶴岡地域以外で、液状化を確認できなかった。

写真-13 鶴岡駅付近の駐車場で発生した液状化  
(N38.738543, E139.836162)

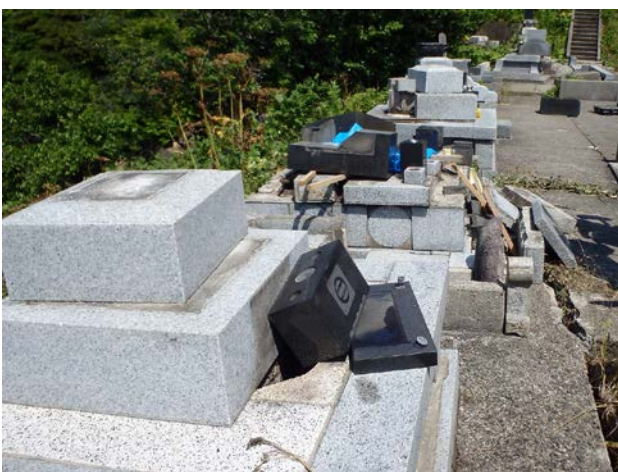
写真-11 小岩川の墓地での墓石の落下  
(N38.589553, E139.565355)

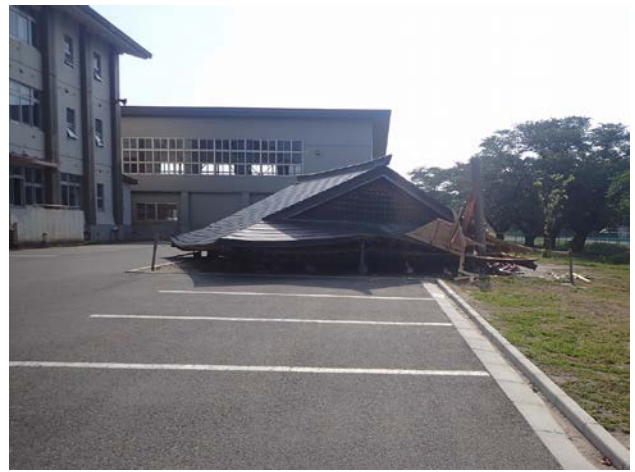
写真-14 大泉小学校（鶴岡市白山）の相撲場の屋根の落下  
(N38.615, E139.604167)

鶴岡地区の約 15km 北に位置する酒田市では、6 か所の公園で液状化が確認されている<sup>7)</sup>。鶴岡市白山の大泉小学校では、相撲場の屋根が落下した(写真-14)。しかし、隣接する校舎などには損傷はなく、学校周辺の住宅棟の建物には被害は確認されなかった。

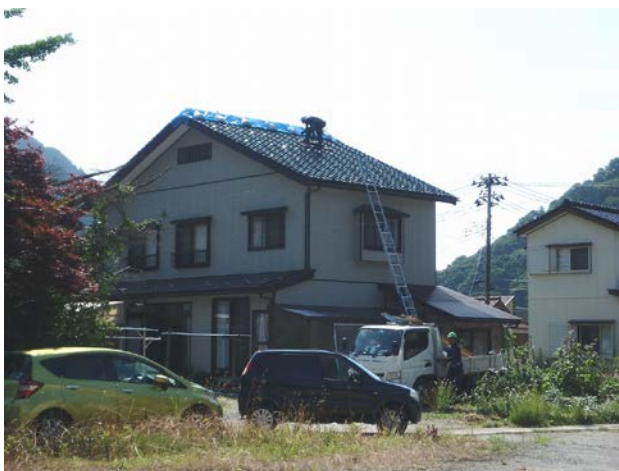
温海川沿いに位置する温海温泉周辺で調査した。600cm/s<sup>2</sup>以上のPGAを観測したYMT004（図-4）は、調査地域から1.6km西にある。いくつかの瓦屋根の損傷（写真-12）が確認されたが、観測記録から想定されるよりも湯温海地区の被害は少なかった。

写真-12 湯温海の瓦屋根被害  
(N38.615022, E139.60404)

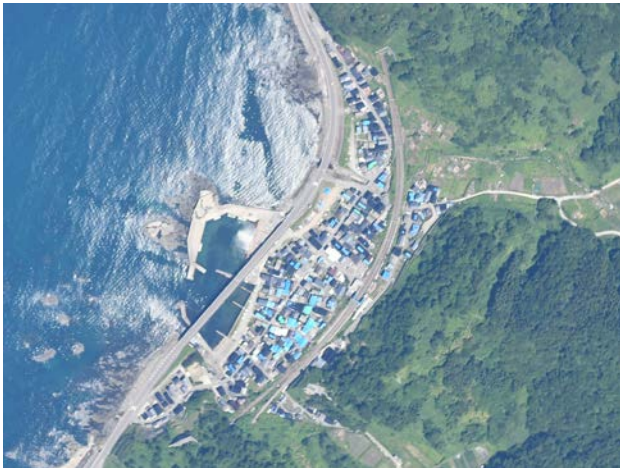
写真-15 小岩川の空中写真（国土地理院撮影）<sup>8)</sup>

今回の地震では、震度6強をはじめ大きな震度が観測されたが被害は軽微であった。しかし、軽微な被害も詳細に検討すると地域によって差が出ていた。ここでは、鶴岡市小岩川周辺の被害について検討する。小岩川の周辺のエリアを図-7に示す。対象とする地域は南から早田、小岩川、大岩川である。3地点は隣接している。この3地域を対象に、国土地理院によって6月20日、同月26日に撮影された空中写真<sup>8)</sup>を使用して、家屋の被害率を計算した。基本的な評価方法は、前章の村上市府屋と同様であるが、空中写真の解像度が村上市府屋よりも低く屋根の損傷を目視で判読することができなかつたため、ブルーシートのみで家屋の損傷を判断した。表-1に判定結果を示す。小岩川では、対象家屋の約3割を占める58棟が被害を受けた。現地調査を行った時点で瓦屋根の修理を行っている家屋もあったため、実際の被害数は判定結果よりも多かつたと考えられる。

一方、早田と大岩川の被害率は、それぞれ2.59%と0.99%と、小岩川と比較し、明らかに低いものであった。図-7からわかるように早田、小岩川、大岩川の震源からの距離はほぼ同じであるため、基盤への地震動の入力はほぼ同じであると考えられる。しかし、小岩川は周囲の地域に比べ、大きな被害を受けていることから、小岩川の地盤特性が他と異なることが推定された。更に、小岩川の空中写真を詳細に検討すると、被害を受けた家屋のほとんどが地域の中心に位置していた。このことから、小岩川の地域内でも、場所によって地盤特性が異なる可能性がある。

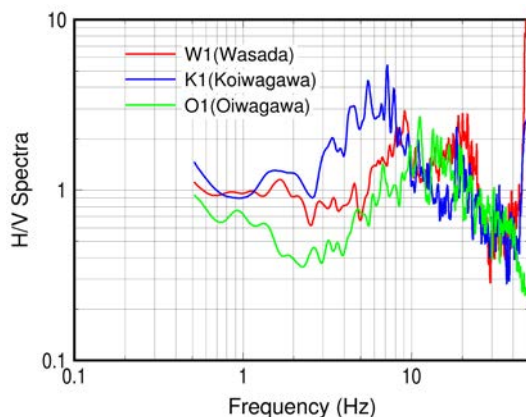
図-9にW1, K1, O1におけるH/Vスペクトルを重ねて示す。3地点は隣接しているがH/Vスペクトルの形状や卓越振動数には差異がみられる。

屋根瓦の損傷率が最も高かった小岩川 (K1) では5~7Hzの振動数領域において卓越が見られる。一方、損傷率が低かった早田 (W1) と大岩川 (O1) では小岩川よりも高い振動数領域において卓越が見られる。木造家屋の固有周期が0.1秒~0.5秒<sup>10)</sup>程度とすると小岩川の地盤の卓越周期は木造家屋の固有周期と一致することとなり、3地点の中で最も損傷率が高かった事実と整合する。

図-9 早田地区, 小岩川地区, 大岩川地区での微動の H/V スペクトル

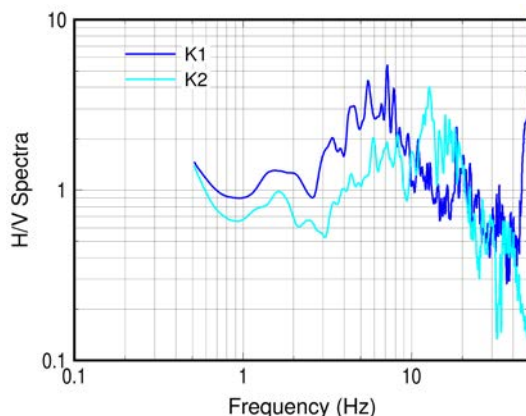
小岩川地域では中央部分から南北方向に離れるに従い損傷率が低下する様子が見られた。そこで損傷率が低かったK2でのH/VスペクトルをK1でのH/Vスペクトルと比較する。図-10に同じ小岩川地区で計測されたK1とK2におけるH/Vスペクトル比を示す。図からわかるようにK1とK2でのH/Vスペクトルには差異が見られ、K2のH/Vスペクトルの卓越振動数は10Hz以上である。そのため、K1周辺に比べK2周辺では損傷率が低下したと考えられる。

図-10 小岩川地区での微動の H/V スペクトル
