給水用高密度ポリエチレン管を用いた給水装置 引込み部の耐震性評価（その2）

近年発生した地震災害において、埋設された配水管以上に給水装置引込み部の被害が確認されており、給水装置引込み部を含めた水道システムとしての耐震化が重要と考えられている。また、給水装置引込み部の耐震性を評価するうえでは、配水管と地盤との滑りが給水装置引込み部に与える影響を検証することが重要であり、本稿では配水管の管種に応じて想定される滑り量を、給水用高密度ポリエチレン管を用いた配管システムに与える埋設実験を行ったものである。結果は、配水管が滑りの少ない水道配水用ポリエチレン管であればレベル2地震動に対する耐震性を確保し、配水管が大きく滑る金属管の場合は、サドル付分水栓の折れや管体ネッキング等が発生したため、今後の課題が残った。

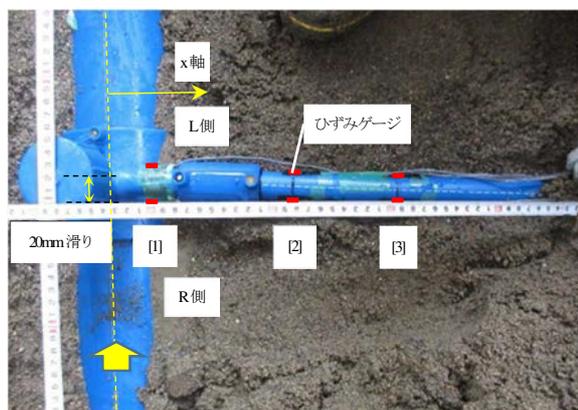
表-1に、20mm滑り時点での測定ひずみの結果を示す。結果より、最大ひずみは融着継手近傍のひずみ[2]-R側で発生した1.14%となり、給水青ポリ管の降伏ひずみが7.8%~11%であることを考慮すると¹⁰⁾、十分に小さいひずみであることが確認できた。また、融着サドル部の過剰な変形等の異常も無く、通水機能を維持していた。写真-3からも、給水青ポリ管の変形は概ね350mm~400mmの範囲で生じていることがわかる。

写真-3 融着式 20mm滑りの状況

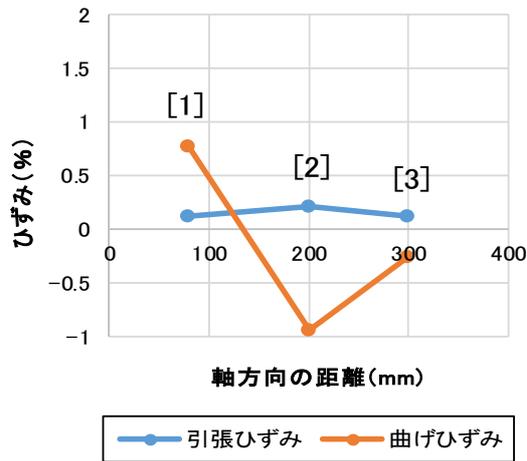
図-2 給水管のひずみ (融着式)

次に、得られたひずみ値から(2)式(3)式を用い、引張ひずみ ϵ_T と曲げひずみ ϵ_B に分解し、その結果を図-2に示す。ひずみは曲げ成分が卓越しており、引張成分は小さいことがわかる。曲げひずみは分岐部根本の[1]に比べて[2]の方が大きくなっている。これは、融着継手部の曲げ剛性が給水管部に比べて大きいため、変形しにくく、結果的にその先のひずみ[2]に変形が集中したためと推測される。

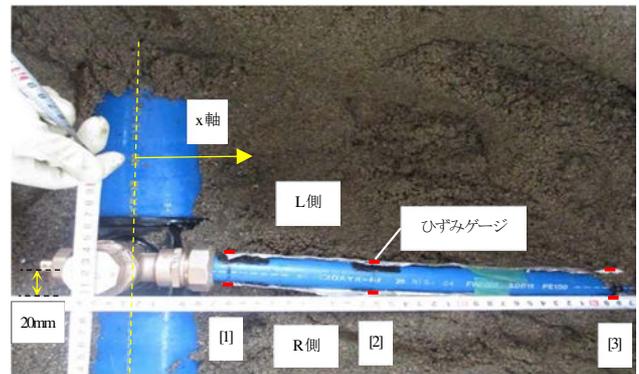
表-2では、配水管が20mm滑り時に給水青ポリ管に発生するひずみの結果を示す。ひずみ[1]は金属継手近傍10mmの位置に設置し、それ以降は100mm, 200mmの間隔で離れた。表より、ひずみは金属継手近傍に設置したひずみ[1]Lで最大1.84%となり、青ポリ管の降伏ひずみに対して十分に小さいことが確認できた。写真-4からも変形は概ね350mm~400mmの範囲で生じており、融着一体式の結果と同程度であることがわかる。また、载荷中のサドル付分水栓のズレ等の異常が無く、通水機能を維持することが確認できた。

写真-4 金属複合式 20mm滑りの状況

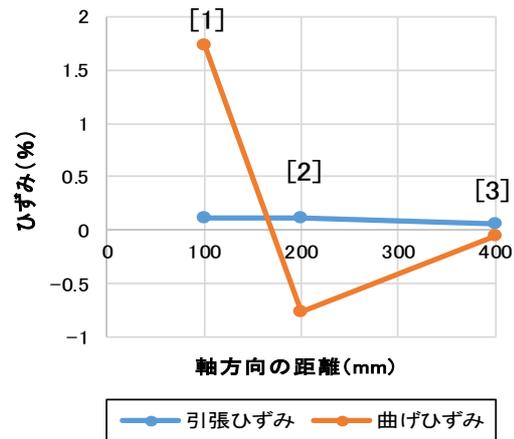
図-3 給水管のひずみ (金属継手)

図-3では発生ひずみを曲げと引張成分に分解した結果を示す。結果は、曲げ成分が支配的であり、特に接合近傍に曲げが集中していることが確認できた。[2]ひずみでは、負の曲げに転じており、給水青ポリ管がS字形に変形し、配水管の滑りに追従することが確認できる。ひずみが接合部の根元近傍に集中する結果は、実際の給水装置引込み部の地震被害とも整合的である。

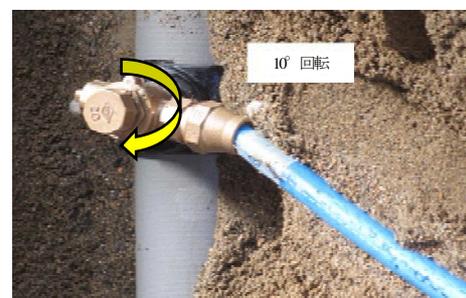
配水管が金属管 (鋼管や離脱防止機構付きダクタイル鉄管) の場合は、最大で300mmの滑り量が想定される。よって、本項では滑り量300mmに対する給水装置引込み部の耐震性について評価を行う。これまでの実験では300mm滑りを与えると写真-5に示すようにネジ式サドル付分水栓 (日本水道協会規格品 JWWA B 117) のネジ接合部が約10°回転する事象が確認されている⁹⁾。

写真-5 ネジ式サドル付分水栓 300mm滑り⁹⁾

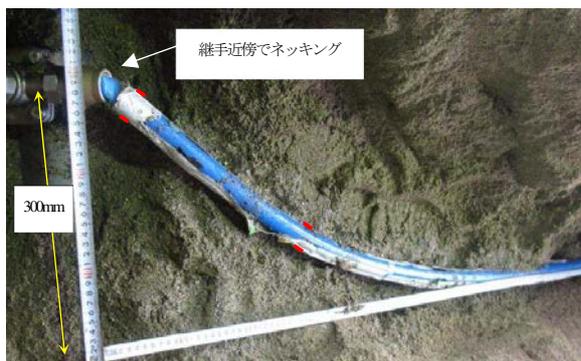
まず、表-3に100mm変位時点での給水青ポリ管の発生ひずみを示す。今回使用したひずみゲージの測定限界が8%前後であるため、100mm滑り時点で既にひずみ[1]では測定限界に近い大きなひずみが生じていることがわかる。同様に、測定したひずみを引張・曲げ成分に分解し、100mm滑り時点での結果を図-4に示す。ひずみ位置の詳細は図中に示す通り、軸方向に6点、軸方向に右側と左側それぞれに設置する。ひずみ位置に関しては以降の実験についても同様である。図-4より、ひずみは金属継手近傍に設置したひずみ[1]に100mm滑り時点で曲げ成分で7%、引張成分で2%が生じており、継手近傍の局所的に大きくひずみが集中していることが確認できる。一方で[3]以降ではひずみが小さくなり、クランク配管の上部ではひずみがほとんど発生していない。さらに、300mm滑り後に掘削し接合部を確認したところ、給水青ポリ管と接合部の境界では管体のネッキングが生じており、ひずみは15%以上に達していると考えられる(写真-5)。

このため、給水青ポリ管に全ての変形を受け持たせる構造体では接合部近傍に過度なひずみが集中するため、耐震性を確保できない。

写真-5 フランジ式サドル付分水栓 (300mm 滑り)

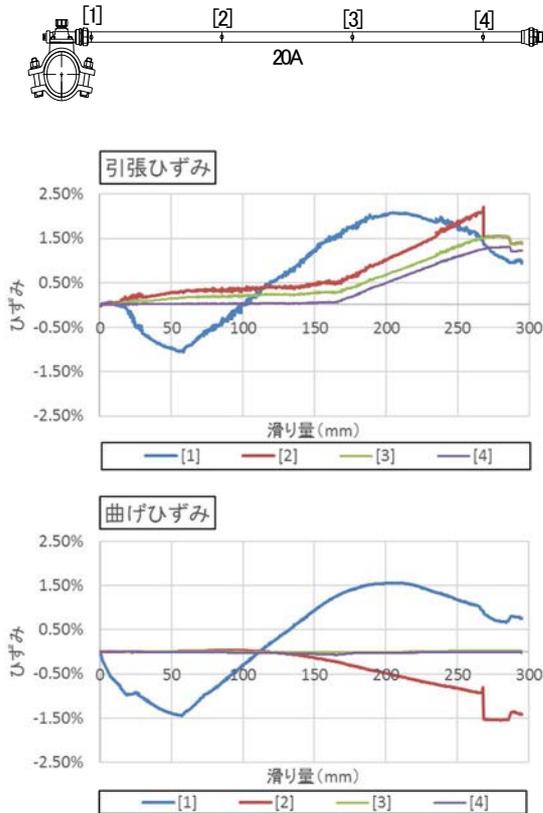
図5 引張ひずみ、曲げひずみと滑り量の関係

表-4ではひずみのピーク値を迎えた滑り量205mm地点での発生ひずみを示す。本実験は給水青ポリ管を直線的に配管した実験のため、クランク配管の場合と横並びの比較は出来ないが、給水青ポリ管の発生ひずみは、205mm滑りの時点で最大3.65%（ひずみ[1]-L）であった。図-5では曲げひずみと引張ひずみの結果をそれぞれ示す。結果より、載荷から滑り量60mm付近までは、継手近傍のひずみ[1]が負の方向に発生している。これは屈曲継手が地盤反力で屈曲し、継手屈曲の効果を発揮しているためと考える。一方で、60mm付近以降は正の方向に進む。今回用いた屈曲継手は回転角が 20° であり、60mm地点で継手が 20° 回転しきったために正の曲げヘシフトしたものと考えられる。そして、その後滑り量205mm付近でひずみのピークを迎えるが、この地点でフランジ式サドルの根元に亀裂（破損）が生じ、ひずみが減少したものと考えられる。さらには、滑り量が260mm付近で水圧低下を確認している。載荷後、掘り上げを行うと写真-6に示す通り、フランジ式サドル付分水栓の根元が折れて、漏水していた。

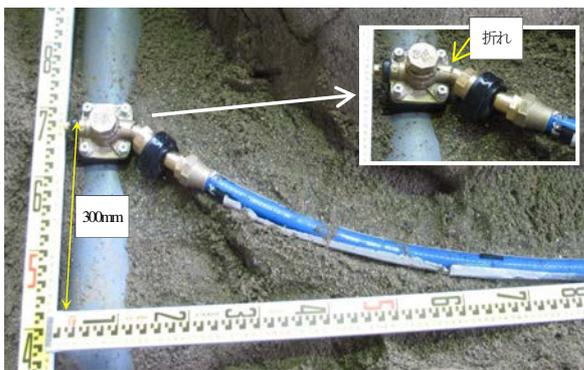
このことから、屈曲継手の回転角は 20° では不足していること、屈曲継手の投影面積が大きく、地盤反力がサドル付分水栓の根元に負荷されるために、応力集中箇所では折れが発生することがわかった。今後は製品改良含めて耐震性向上に向けた取り組みを進めたい。

写真6 フランジサドル+屈曲継手
