# 墓石挙動調査に基づく 2018 年 6 月 18 日の 大阪府北部の地震の揺れ評価

森 伸一郎<sup>1</sup>・小林 巧<sup>2</sup>

2018 年 6 月 18 日に発生した大阪府北部の地震(Mj6.1)で推計震度が大きかった地域で詳細な墓石挙動調査を実施し、推計震度分布と比較、検討した。発災直後に公開された気象庁や防災科学技術研究所の推計震度分布では高槻市、茨木市の広い範囲で震度 6 弱が推計されていたが、墓石被害は茨木市内に集中し、高槻市南部では墓石落下がなく、その他ずれや回転といった被害もほとんどなかった。また、地形区分と比較した結果、軟弱地盤である後背湿地で墓石落下がなく、安威川より西側の千里丘陵裾部の扇状地で墓石被害が集中していた。そのほか、竿石の落下には年代の影響がなかったことと比較的新しい墓石の場合にはずれ率が低いことを示した。

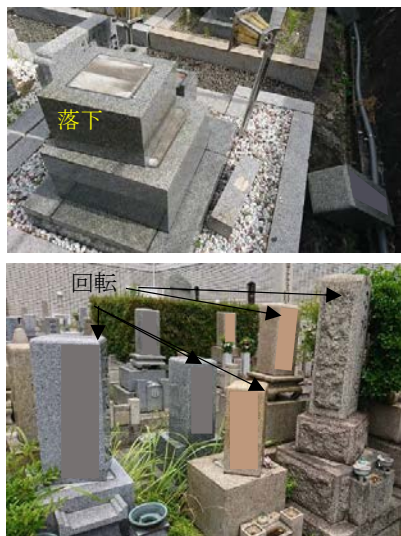
写真-1 竿石修正前(7月2日)の現地の様子(上: 地点OIR, 下: 地点ISS)

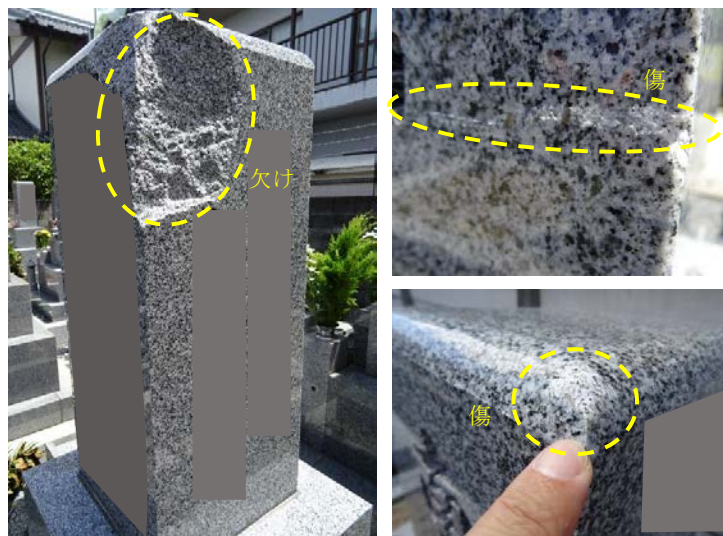
写真-2 竿石修正後(8月17日調査時点)の現地の様子(地点SKU)

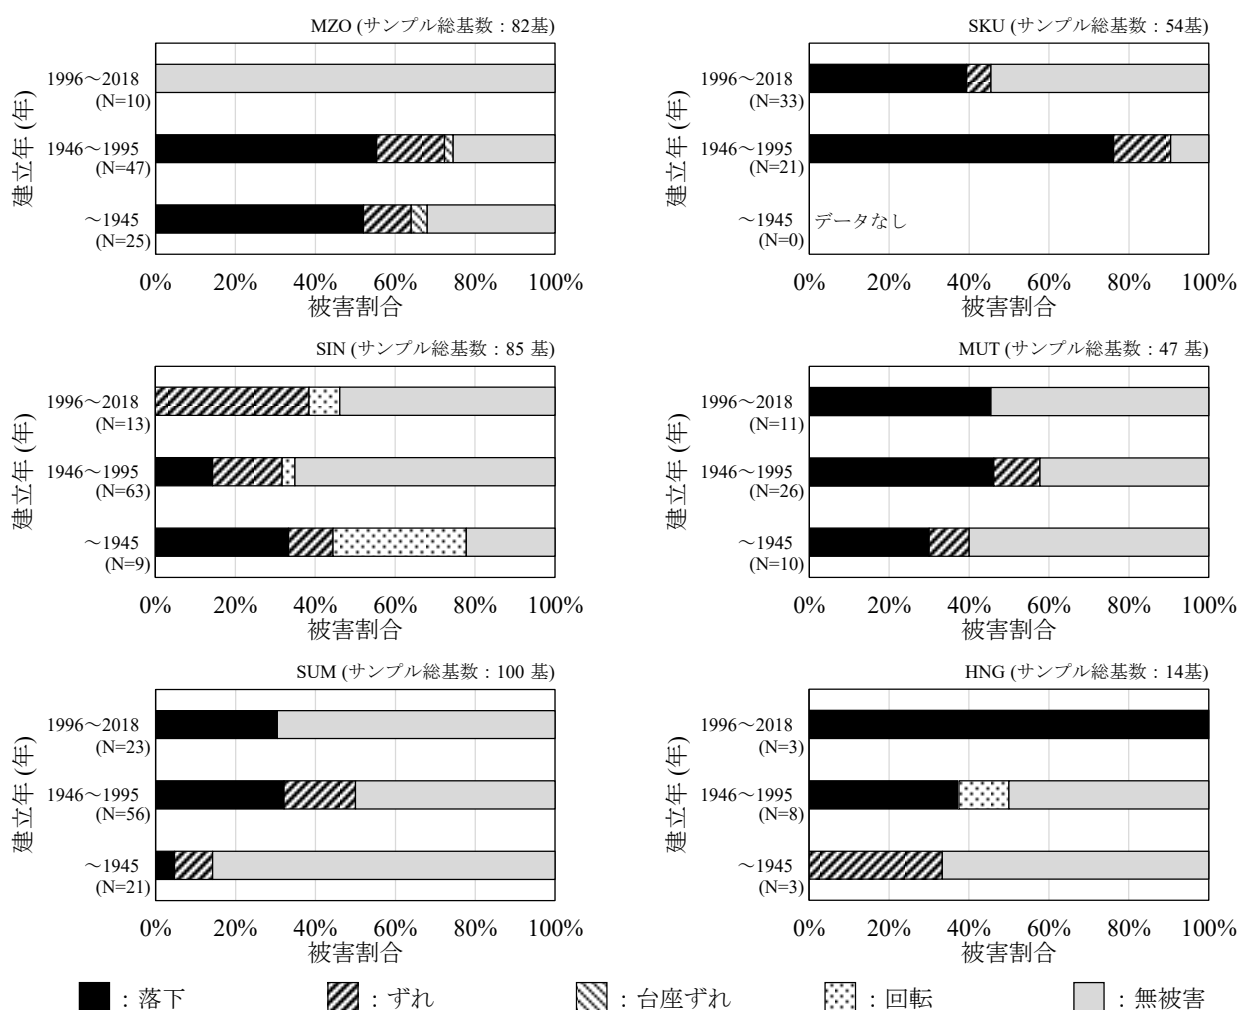
図-4 年代別墓石基数とその被害割合

既往の研究の多くで、転倒防止処置がされた近年の墓石は転倒しにくいと考えられるといった記述が散見されるが、それを定量的に検討したものは少ない。そこで建立年別の墓石被害を調査した。図-4 に年代別墓石基数とその被害割合を示す。墓石建立年のサンプル調査は MZO (サンプル総基数：82 基)，SKU (54 基)，SIN (85 基)，MUT (47 基)，SUM (100 基)，HNG (14 基) の 6 墓地で行った。地点 HNG のサンプル数が著しく少ない。また、現地調査で主に確認された竿石の転倒防止処置は接着工法であった。同図は、戦後(1945 年)と兵庫県南部地震(1995 年)の年を境界地として年代別に被害割合を示している。落下割合に注目すると 1996～2018 年の比較的新しい墓石で（以下、新しい墓石），それよりも古い年代の墓石よりも落下率が低いとは限らないことがわかる。ただし、地点 SIN 以外で新しい墓石のずれ率は低い。三輪ほか<sup>15)</sup>では接着剤の硬化により 5 年程度経過後に引張強度が最も増加し、30 年経過で初期強度の 60%程度となることと、繰返しせん断強度は材齢 20 年まで大きな変化が見られなかったことを示している。転

倒防止には接着剤の引張強度が、ずれ防止にはせん断強度が重要であると考えられる。30 年の経年劣化により引張強度が低下し、20 年ではせん断強度が低下しない検討結果は、新しい墓石の落下率は古い墓石と比べ変わらなかったがずれ率は低下した今回の調査結果とも整合しているといえる。

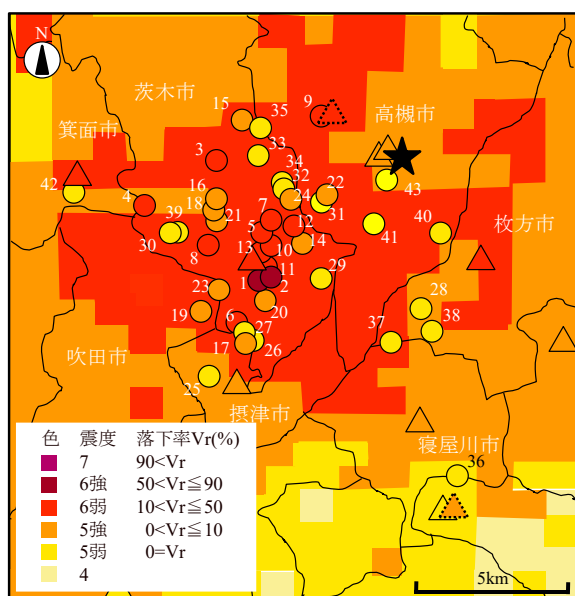
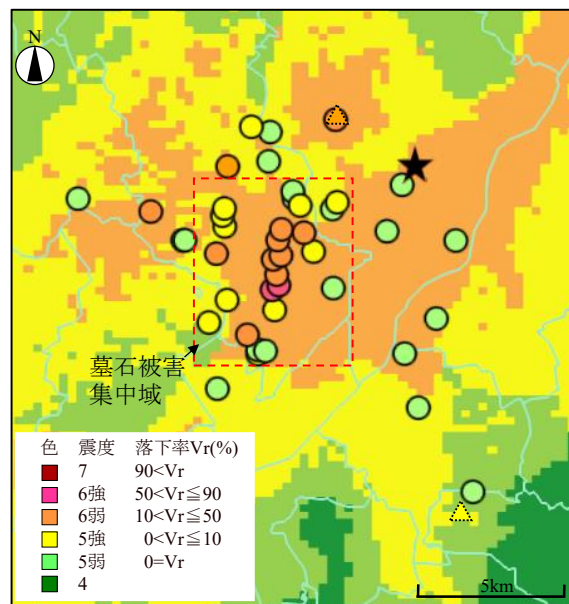
図-6 推計震度分布と墓石被害分布および地形との比較

図-6 に推計震度分布と墓石被害分布および地形との比較を示す。JMA の推計震度分布では、気象庁震度計での計測震度と推計震度の分布が対応している。また、JMA と NIED の両方の推計震度分布で茨木市、高槻市の広い範囲で震度 6 弱推計されているが、墓石による震度分布は、茨木市内の震度 5 弱～6 強が推定されている一方、高槻市南部では墓石落下がなく、推定震度 5 弱以下であったと考えられる。この傾向は先行研究<sup>9)</sup>とも一致する。加えて、淀川以南では墓石落下がなかった。

(a) JMA推計震度分布<sup>2)</sup>と墓石による震度分布

(b) NIED推計震度分布<sup>3)</sup>と墓石による震度分布

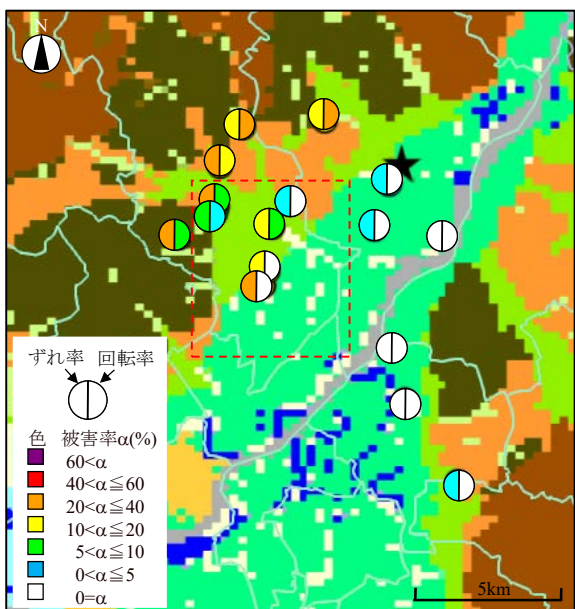
(c) J-SHIS地形区分<sup>25)</sup>とずれ率, 回転率分布

同図(c)で J-SHIS 地形区分とずれ率, 回転率分布を示す。この図では、確実に竿石のずれと回転が判別できる、現地調査(竿石位置修正前)のデータのみを示している。ずれ率分布は落下率分布と定性的に整合がよい。一方、落下のなかった震央直上と淀川以南でわずかに竿石のずれが確認された。回転率分布は、J-SHIS 地形区分と併せてみると、淀川以北の丘陵や丘陵裾部で回転率が上昇している。特に震央より北側で回転率が高い。

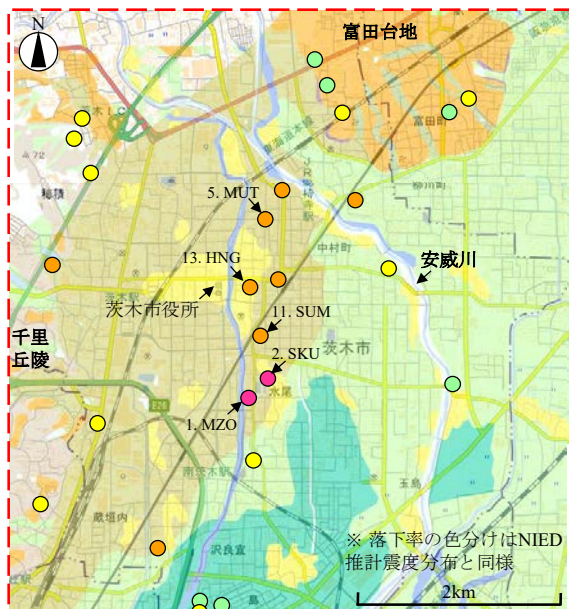
推計震度分布作成に用いられる地盤増幅率には、地形区分が利用されている<sup>26,27)</sup>ことから、地形区分<sup>13,25)</sup>と墓石による震度分布とを図-6 で比較した。同図(c), (d)より、落下率の高かった地域は扇状地であり、軟弱地盤である後背湿地では墓石落下がなかったことがわかった。これは地盤増幅率では墓石被害の説明がつかないことを意味する。また、震央直上で墓石落下がなく、約 5 km 離れた茨木市内で落下率が高いことから、地震動の距離減衰

(d) 墓石被害集中域における微地形<sup>13)</sup>

でも説明できない。また、特に落下率が高かった MZO と SKU 地点はそれぞれ旧河道近傍と旧水部に位置し、局所的な微地形の変化が墓石被害増加に影響したと理解できる。また、墓石被害集中域の安威川より西部は千里丘陵の裾部にあたる。堀川ほか<sup>11)</sup>の3次元地盤構造モデルと比較すると、墓石落下のなかった後背湿地および氾濫平野の地域と急激に基盤岩が深くなっている地域はおおむね重なる。
