熊本地震で被災した斜張橋の復旧対策と 復旧後の状態変化の把握方法の提案

橋長 160m の 2 径間連続鋼斜張橋である桑鶴大橋は、平成 28 年 4 月の熊本地震によって、死荷重が作用する状況において上向きの反力が生じている支承の破壊に伴い桁端部が浮き上がり、桁全体が曲線外側へ移動するとともに、斜ケーブルのよれ、主塔の傾きが発生する等、過去に事例の少ない特殊な損傷が発生した。本稿では、本橋の構造特性と被災後の損傷状態を踏まえ、同様な損傷が生じにくくなるようにするための復旧対策を述べるとともに、その信頼性を高めるためのモニタリングの活用方法を示す。

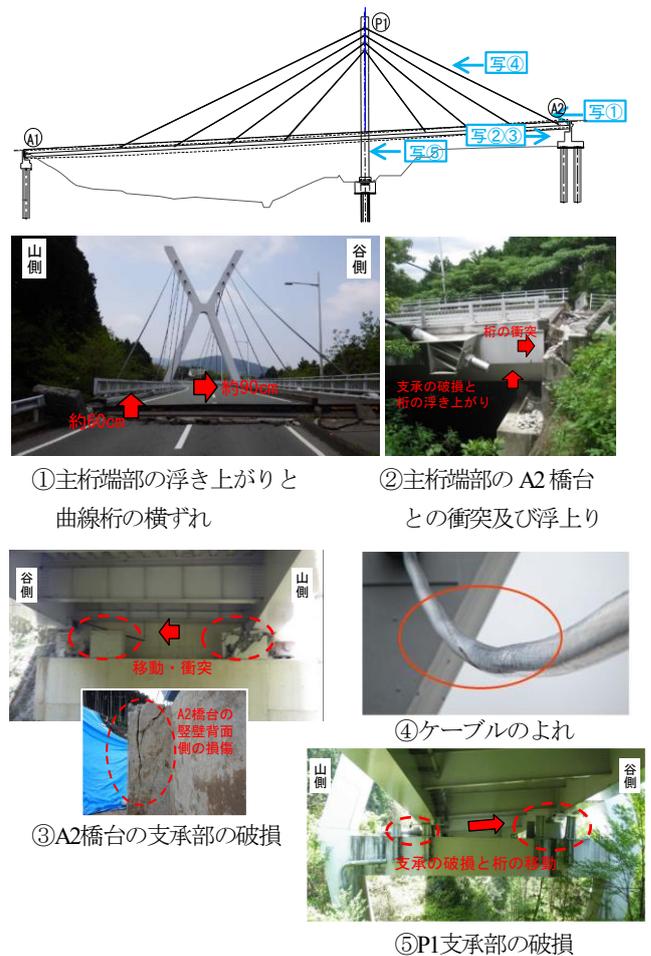
写真-1 主な被災状況

A2 橋台上では、主桁と下部構造の唯一の固定支承であり、径間割が不等径間であることから常に負反力を受けていた支承の破壊に伴い上下部構造が分離し、主桁端部が約 60cm 浮き上がるとともに、主桁全体が曲線外側へ約 90cm 移動した(写真-1①②③)。主桁の A2 側端部にはパラペットとの衝突による損傷も見られた。また、A1 橋台上の支承も損傷した。

P1 橋脚上では支承が破壊して主桁が脱落した。しかし、主桁と主塔の橋軸直角方向の遊間が十分にあったため、主桁と主塔の衝突は免れた。P1 橋脚上では、変位制限構造の装置本体や取り付けブラケットが損傷するとともに、支点部付近の上部構造側にも面外変形が発生していた(写真-1⑤)。P1 橋脚上では、主桁のウェブの局部的な面外変形や主桁内補強リブの破断が見られた。

主ケーブルには、上段 1, 2 段目のケーブルによれが確認され(写真-1④)、照明柱と接触したケーブルでは被覆材が損傷した。また、下段 3, 4 段目のケーブル定着部ではゴムカバーに約 5cm ずれと抜け出したような痕跡がみられた。これら一連の変状は、A2 支承の破壊により桁端部が浮き上がり、ケーブル張力が抜けるとともに、上部構造が橋軸直角方向にも移動したことに伴って生じたものと考えられた。主ケーブル下段 3, 4 段目の変状は、上段 1, 2 段目のケーブル張力が抜けたことに

伴い、当該ケーブルに当初よりも大きな張力が作用したものと考えられた。なお、主桁及びケーブル定着部には局部座屈等の変状は発生しておらず健全であることが確認された。また、下段 3, 4 段目のケーブルは、被災前と比較してケーブルに残留伸びはあるものの弾性領域内にあることが確認された。

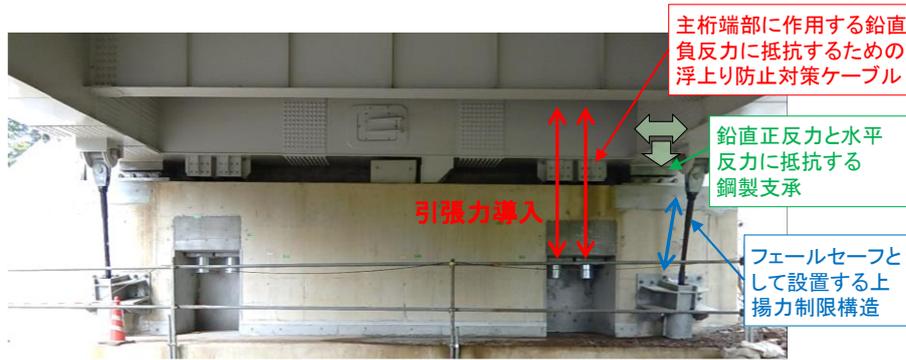
図4 機能分離型支承構造と支承の破壊を想定したフェールセーフ構造

2に示したとおり、本橋は、径間長が短い P1-A2 間の端部である A2 橋台支点には死荷重が作用する状況において負反力が生じる構造となっている。また、A2 支承は、固定支持で、鉛直正反力、負反力、さらには橋軸方向および橋軸直角方向の水平反力に対して全て 1 つの鋼製支承で抵抗させる構造であった。このため、A2 支承の破壊に伴い連鎖的に損傷が拡大し、復旧が困難となったと想定された。

そこで、A2 支承の復旧にあたっては、鉛直負反力に対する支持機能を鉛直正反力及び水平反力に対する支持機能とは独立して確保することができる構造とすることで、連鎖的な損傷拡大が生じにくくなるようにした。具体的には、図4に示すように浮上り防止対策ケーブルを新たに設置し、鉛直負反力はこのケーブルで、それ以外の反力（鉛直正反力、橋軸直角方向水平反力、および橋軸方向水平反力）は鋼製支承で抵抗させる構造とした。浮上り防止対策ケーブルの張力は、鋼製支承に鉛直負反力が発生しないように設定し、ケーブル 1 本あたり 1,600kN とした。さらに、万一支承が破壊しても主桁端部に浮き上がりや横移動が生じにくくするため、図4に示すように上揚力制限構造と横変位拘束構造をフェールセーフとして別途設けることとした。上揚力制限構造は、横変位にも追従できるような主桁とはユニバーサルピンで結合させる構造とし、また、支承が破壊していない状況においては無応力となるようにした。

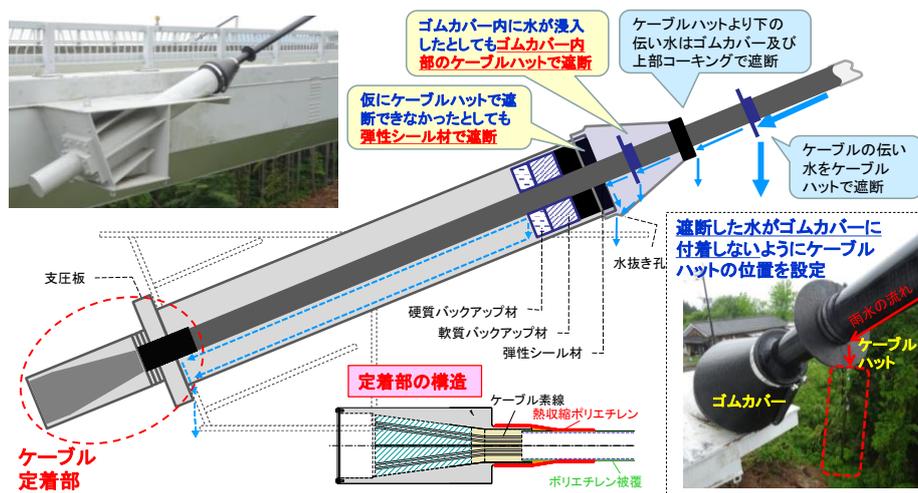
図-5 ケーブル桁定着部への雨水浸入対策の概要

斜張橋のケーブルは、構造上極めて重要な役割を担っており、ケーブル本体およびその定着部での不具合や損傷は橋全体に致命的な悪影響を及ぼす可能性がある。過去には、エクストラドーズド PC 箱桁橋で斜材の 1 本が定着部近傍で判断し、防食システム内部への浸入水による鋼材の腐食が疑われた事例²⁾や、鋼吊橋で主ケーブルのロープのストランド 1 本が、腐食が局部的に進行したことに伴い定着部付近で破断した事例³⁾もある。

そこで、本橋の復旧にあたっては、3.で示した被災に対する復旧とは別途、ケーブルの耐久性能を確保する観点から、交換しなかったケーブルも含め全てのケーブルについて、図5に示すように、従来の弾性シール材による止水に加え、ケーブルハット（止水板）を二段配置する構造とし、さらに先端に取付けるケーブルハットは、ケーブルを伝って来た水が確実に落下するように、ケーブルの角度に応じてケーブルゴムカバーとの間隔を変えて取り付けることとした。

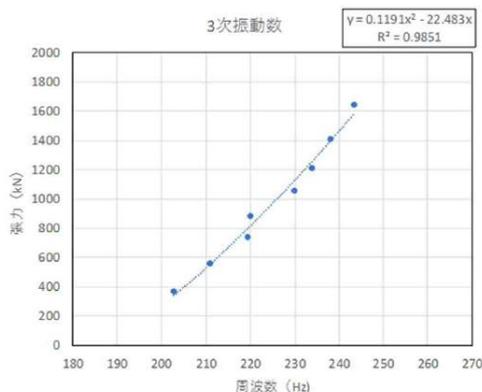
図-8 浮上り防止対策ケーブルの張力と固有振動数の関係式の例

じる時刻歴加速度を周波数解析して求めた。なお固有振動数は、維持管理への活用が実効性を伴うよう、計測誤差による算出されるケーブル張力への影響が小さい3次振動数に着目して関係式を作成した。例として、図-7に示すケーブル①に対して作成した張力と固有振動数の関係式を図-8に示す。

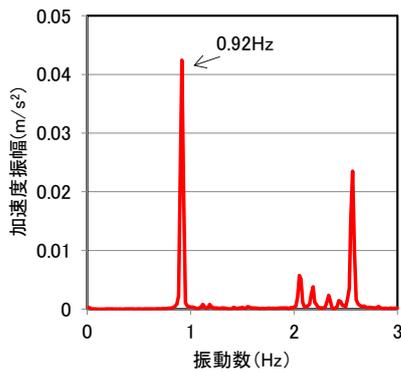
図-10 周波数解析結果

橋の振動特性の変化の把握は、橋全体の固有振動数から確認する方法により行った。橋の固有振動数は、写真-6下に示すように本橋の橋面上において角材でつくった段差から車両を着地させて人工的に橋に小さい振動を与え、主塔頂部や橋桁に設置した加速度計で計測された時刻歴加速度を周波数解析して求めた。加振位置は、本橋の全体系に対する固有値解析の結果を踏まえ、維持管理への活用が実効性を伴うよう、図-9に示す主桁が鉛直方向に大きく振動する1次モードを再現するように、写真-6上に示すように主塔とA1橋台の中間位置とした。加振位置近傍で計測された鉛直加速度波形の周波数解析の結果を図-10に示す。本橋の復旧の完成系における1次モードの固有振動数は0.92Hzであった。
