# 2018年北海道胆振東部地震における 道路橋の被害

2018年9月6日に発生した北海道胆振東部地震では、33橋で橋梁部材に損傷が発生し、推計震度が6弱以上となった震央西側に集中していた。著者らは現地調査を行うとともに関係者への聞き取りや資料による調査を行った。被害形態としては、支承のサイドブロックや変位拘束構造、沓座モルタルの破損、遊間の異常、橋台の翼壁や胸壁のひび割れなどが多かった。また、部材に損傷が無くても橋梁と取付道路の間に段差が生じるなど、橋の機能に支障が発生した箇所も多数発生した。これらの橋梁にはレベル2地震動に相当する地震動が作用したと考えられるが、交通網全体に深刻な影響を与えるような被害や、これまで想定されていなかったような損傷形態は発生せず、支承周辺や2次部材の損傷など、設計上想定された範囲の損傷にとどまった。

## DAMAGE OF ROAD BRIDGES BY 2018 HOKKAIDO IBURI TOBU EARTHQUAKE

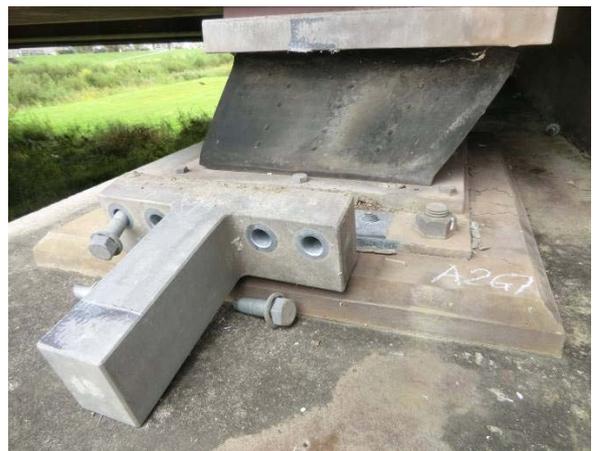
図-3 サイドブロックの損傷（A2下流側）  
（厚真大橋）

支承はゴム支承であり鋼製のサイドブロックが取り付けられているが、図-3のようにサイドブロックの上縁と上沓が接触し、アンカーボルトが破断して脱落するとともに、杓座モルタルの割れも発生した。傾斜にとどまった1カ所のサイドブロック（A2橋台G2桁）以外のすべてで、A1は上流側、A2は下流側が外れていた。また、サイドブロックが残存した側でも上沓に擦過痕または衝突痕があった。一方、橋脚上ではサイドブロックに明瞭な損傷が無かったため、橋梁全体が上空から見て時計回り方向が卓越するように振動したと推測される。支点部の残留変位はA1、A2ともに橋軸方向はパラペット側に100-110mm、橋軸直角方向はサイドブロックが損傷した方向に20-30mmであった。橋脚上では橋軸方向の残留変位で、P3橋脚ではA2側に70mm、P1橋脚ではA1側に数十mmの残留変位が発生していた。ただし、ゴム支承の橋軸方向変位は地震前の定期点検時にすでに発生して

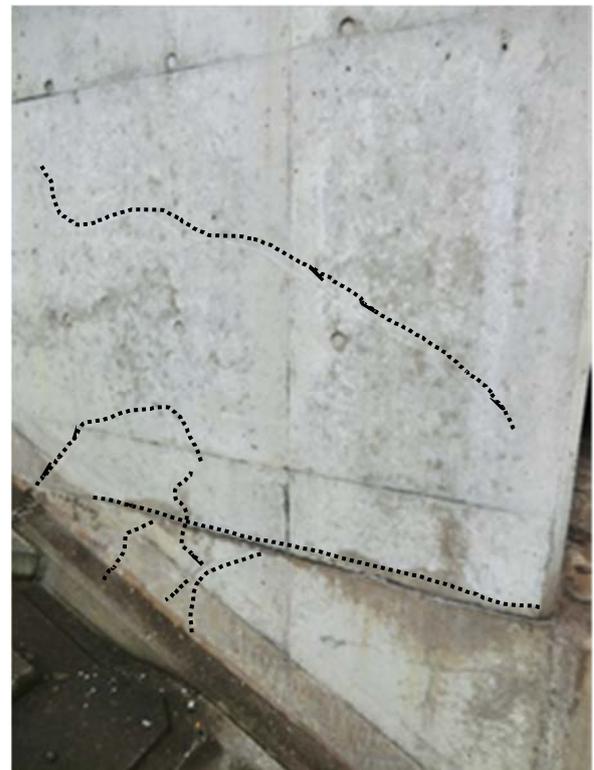
図-4 A1橋台下流側のひび割れ（厚真大橋）  
（点線はおおよそのひび割れ位置）

コンクリート部材の損傷は、上述した沓座モルタルの割れや床版ハンチ部のかぶりコンクリートの剥離が発生していた。また、橋台では図-4 のようにパラペットの付け根や翼壁にひび割れが発生していた。鋼部材には特に損傷は見受けられなかった。

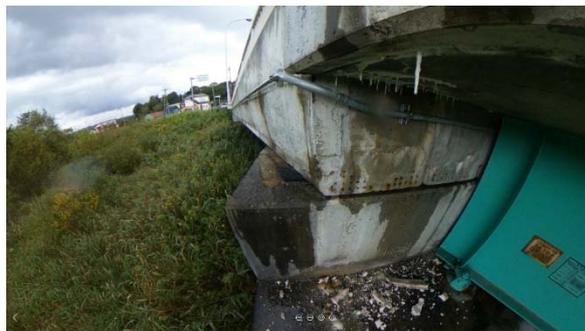
図-5 パット支承のずれ (P1) (厚真新橋)

本橋では A1 側の PC 桁で回転による上部構造のずれが発生した。A1 支点上では上流側の伸縮装置に約 30mm の隙間が発生し、防護柵の継手のスリーブ部分が脱落した。P1 橋脚上では図-5 のようにパット型ゴム支承に約 100mm の橋軸直角方向のずれが発生した。これらのことから、第 1 径間は上空から見て反時計回りに回転したと考えられる。隣接する第 2 径間では鋼桁と掛け違ひ部のパラペットや PC 桁との遊間がほとんどなく一部では接触していたが、顕著な衝突痕は観察されなかった。鋼桁を支持する鋼製支承部では、移動制限装置の損傷や変形が発生しており移動量は 10 - 20mm 程度であった。これらの桁の移動に伴う伸縮装置・高欄の破損も見受けられた。また、両岸の取付部で図-6 のように段差がそれぞれ約 120mm 発生し、橋台の躯体前面の盛土には幅 20-30mm のひび割れが発生していた。

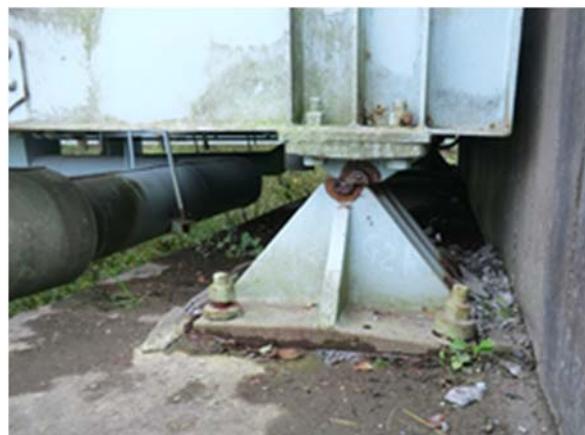
図-8 固定支承の損傷 (A2上流側)  
(上厚真大橋)

A1 側取付部 (単純合成桁側) に約 100mm の段差, P1 ほかには伸縮装置の破損, P3 で沓座モルタルや台座コンクリートの割れが発生していた。また, ワーレントラスの A2 側では, 地覆コンクリートが割れ, 取付部に約 100mm の段差が発生するとともに, 橋台背面は約 30cm 沈下していた。図-8 の固定支承は, 上沓が橋軸方向橋台側に 50mm 変位していた。この損傷箇所は一見ピンが破断したように見受けられるが, 実際には上沓と下沓の

突起部に腕型のカバーが取り付けられており, このカバーが変形・脱落した状態であった。また, アンカーボルトの抜け出しも発生した。一方, 堅壁には顕著な傾斜は発生しておらず, A2 橋台では, 背面土の沈下と橋台の前方への移動が同時に発生したと考えられる。

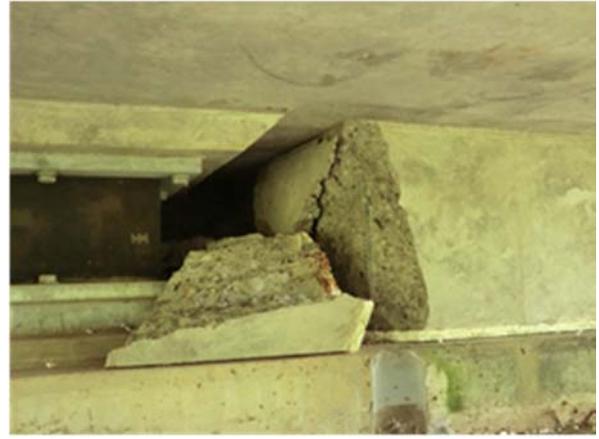
図-10 コンクリートブロックの損傷 (A2)  
(北進橋)

A1, A2 両側で橋軸直角方向の変位制限構造（アンカーバー）の保護コンクリートが破損していた（図-10）。コンクリートブロックは上部構造側に取り付けられており，寸法は幅 700mm，高さ 200mm 程度で片側 4 基ずつ 8 基すべてが損傷していた。一部では内部のアンカーキャップが露出していた。また，両橋台の側壁に幅 2.0mm 程度の貫通ひび割れが発生し，伸縮装置の損傷も見受けられた。取付道路の歩道部でも顕著なひび割れや歩道部の陥没が発生していた。

これらの 2 橋では橋梁形式が異なるものの，橋軸直角方向の変位制限構造に関する損傷が発生しており，かなり大きな橋軸直角方向変位が発生したことが推測される。両橋の南西方向（北進橋から約 1.4km，咲来橋から約 0.7km）に K-NET 早来観測点（HKD128）が設置されており，図-13 のような加速度と図-14 のような加速度応答スペクトルが得られる。これによると，周期 0.4-0.9(s) で標準加速度応答スペクトル（レベル 2 タイプ II II 種地盤）を上回る応答となることが推定できる。そこで，これらの 2 橋について，橋梁と支承の外形寸法から上部構造質量と支承のせん断バネ定数を推定した簡易な振動系について固有周期を求めたところ，北進橋では 1.1s，咲来橋

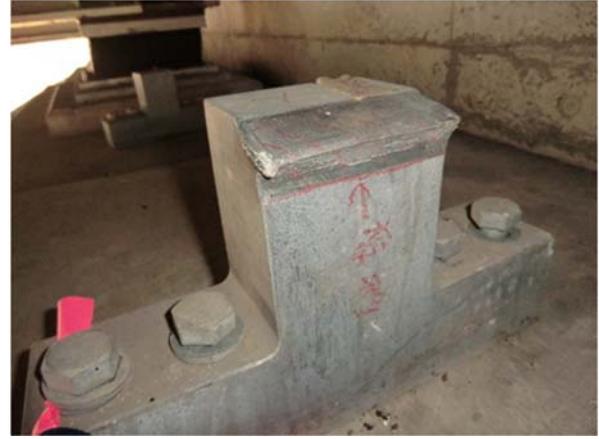
図-12 サイドブロックの損傷 (A2) (咲来橋)

北進橋から南西に 700m の咲来（さっくる）橋は，震央から西北西に 16.2km の橋長 30m の鋼単純鉸桁橋である（図-11）。橋軸方向の方位は北北西，2002 年（平成 14 年）道路橋示方書（B 活荷重）が適用されている。咲来橋でも伸縮装置の損傷のほか，厚真大橋と同様にゴム支承の鋼製サイドブロックが全 32 カ所で脱落した。特に図-12 のように，サイドブロックの上の下フランジが乗り上げたような顕著な変形があった。

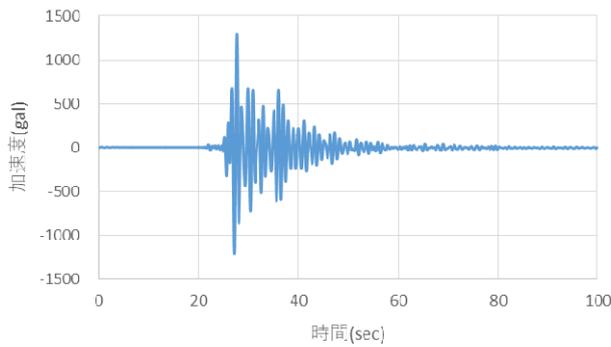
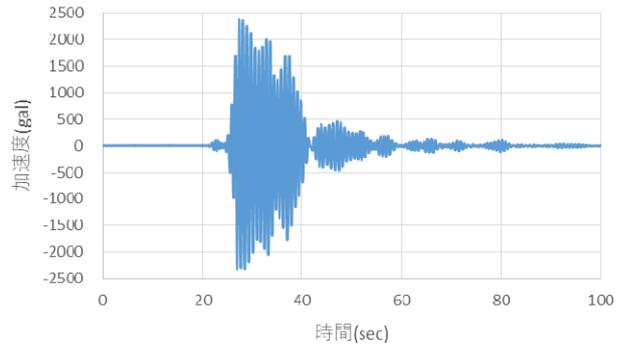
図-15 時刻歴応答解析結果

では 0.8s となった。これらのモデルに対して，K-NET 早来観測波を入力波として Newmark-β法による線形時刻歴応答解析を行ったところ，図-15 のようにいずれも 1000gal を大きく超える最大応答加速度となり，実際の橋梁の状況と整合的であった。

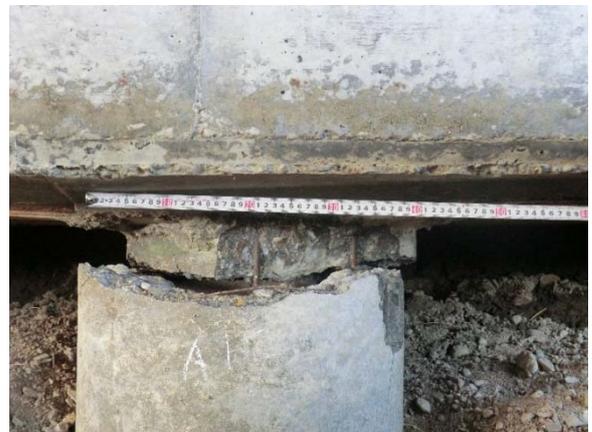
図-17 パイルベントの破断（A1）（豊丘新橋）

本橋は両岸の小橋台を直径約 45cm のパイルベント 5 本ずつで支持しており、パイルベントの頂部は数十 cm 程度露出していた。この露出部で破断し最大で 15cm 程度のずれが発生していた (図-17)。計 10 本のパイルベントのうち 9 本で破断が確認された。破断ずれの方向は、A1 (右岸側) は橋軸方向橋台側へ、A2 (左岸側) は橋軸直角方向上流側へずれた傾向であった。また、PC 桁の桁端部はパラペットに衝突して端部のコンクリートがはがれ落ちた箇所が複数あった。橋台前面の護岸にもひび割れがあり、取付部では 10cm 程度の段差が発生していた。

刻な影響を与えるような被害や、これまで想定されていなかったような損傷形態は発生せず、支承周辺や2次部材の損傷など、設計上想定された範囲の損傷にとどまった。パイルベントの破断が1橋発生したが、耐震性に劣ることがこれまでも指摘されている構造形式であった。

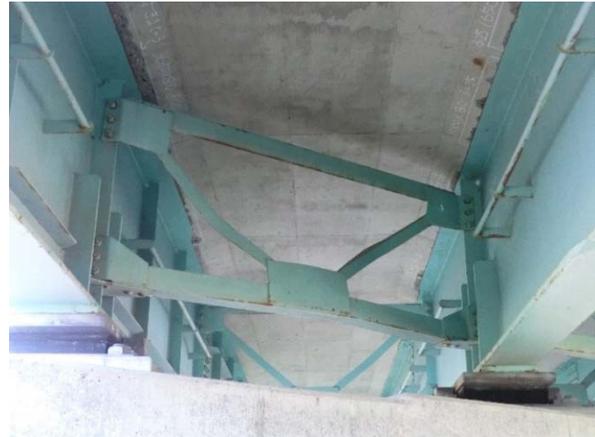
図-19 支点上対傾構の変形 (PI 上) (宇隆橋)

本橋では、図-19 のような対傾構や補剛材などの鋼部材の変形が発生していた。また、上フランジ取付部のハ

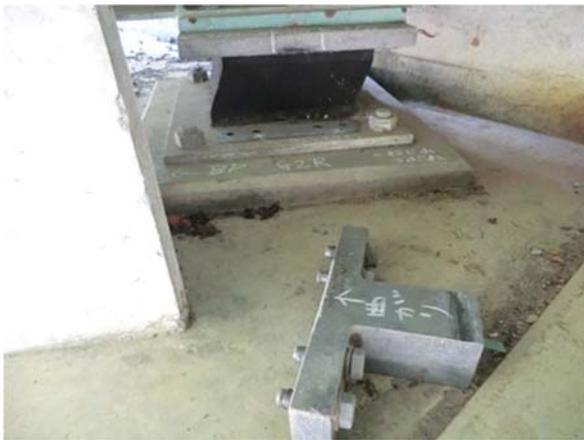
図-20 サイドブロックの脱落と支点の残留変位 (A2) (宇隆橋)

ンチのコンクリートの剥離や、上フランジとハンチに隙間が発生した箇所があった。支根部周辺では、両岸橋台で図-20 のような支根部の橋台側への残留変位とサイドブロックの脱落、損傷が発生していた。ゴム支承の残留変位は 50 - 65mm で、過去の定期点検では顕著な支承の変形は記録されていないため、今回の地震によって発生したものと考えられる。中間橋脚上のゴム支承では一部に亀裂が発生していた。また、図-21 のような橋軸直角方向の変位制限構造のコンクリートブロックの損傷も見受けられた。これ以外にも A1 橋台パラペットのコンクリートのひび割れや、橋台前面の護岸コンクリートの損傷など、大規模ではないが橋梁全体に損傷が発生していた。
