2018年北海道胆振東部地震による北広島市大曲地区の宅地被害分析

橋本 隆雄¹

2018年北海道胆振東部地震では、震度7を観測した厚真町で多数の斜面崩壊が発生した。一方、震央距離50kmを超える札幌市で震度5強を観測し、清田区里塚や美しが丘地区では、大規模な液状化による地盤変状が生じ建物の沈下・傾斜を生じた。清田区の東隣の北広島市大曲地区では、震度5弱を観測し、大曲川に面した28戸の宅地(1972年造成)が崩壊した。また、北広島市では台風21号により、地震前かなりの降雨があった。被災地の原因としては、地震のほか谷埋め盛り土内に地下水位が上昇した影響が大きいと考えられる。そこで本論文は、北広島市大曲地区の宅地被害分析を行い、今後の宅地の教訓を得ることを目的として行った。

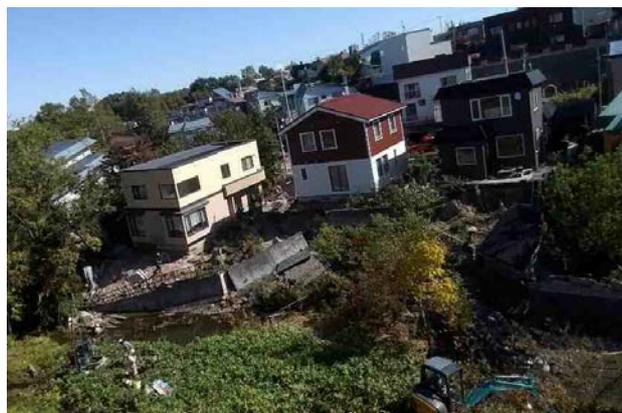
清田区の東隣の北広島市大曲地区では、震度5弱を観測し、写真1に示すように大曲川に面した28戸の宅地(1972年造成)が崩壊した。被災した宅地は、間知ブロック擁壁で支えられた道路の川側に腹付けされた盛土地盤である。道路側の埋め殺し擁壁と川に面した擁壁が宅地とともに滑ったために、腹付け部分である道路より川側の宅地に顕著な陥没帯を生じたと推測される。支笏火山山麓で標高は約81m、火山山麓を開析する大曲川の右岸(東側)に面した南北に細長い街区の一角である。

写真1 北広島市大曲地区における盛土地盤の崩壊

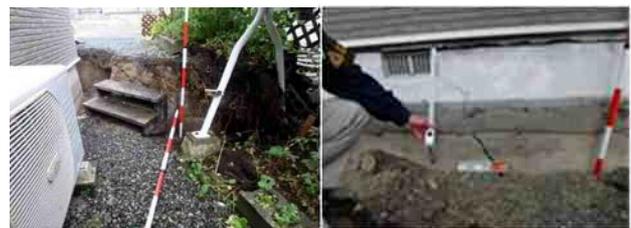
写真-3 宅地の被害状況

宅地は、大曲川の河川に沿って写真-3 に示すように盛土の崩壊等の被害を生じた。そこで、宅地地盤の被害状況を把握するために、147 件の宅地被害調査を行った。

(a)宅地地盤のクラック (b)建物基礎部のクラック

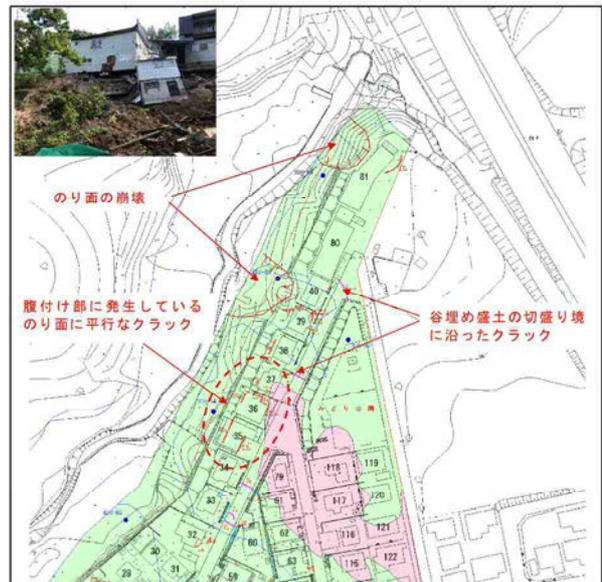
宅地北側エリアは、図-7に示すように旧谷地形に盛土した箇所となっている。この地区の被災形態は盛土のり面が崩壊し、道路では切盛境界付近にクラックが発生している。また、崩壊したり面の南側は浅い腹付け盛土となっており法面方向に複数のクラックが発生している。これらの変状は、盛土の滑動によるクラック発生と同じであることから、盛土が動いていることが分かる。

図-7 地北側エリアの現況測量による被災状況

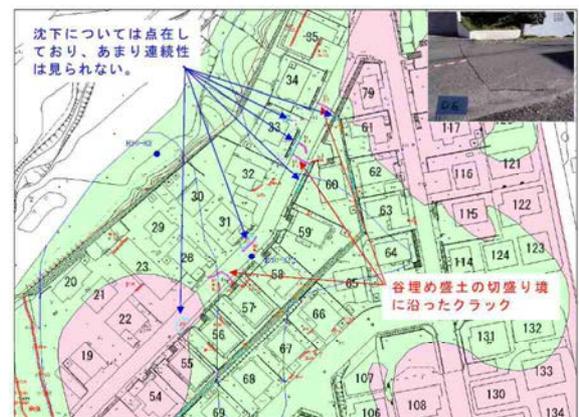
宅地中央エリアは、図-8に示すように旧谷地形に盛土した箇所となっている。この地区の被災形態は道路で切盛境界付近にクラックが発生している。これらの変状は、盛土の滑動によるクラック発生と同じであることから、盛土が動いていることを示している。クラックが発生している箇所付近で部分的な沈下は観測されているが、あまり連続性は見られない。

図-8 宅地中央エリアの現況測量による被災状況

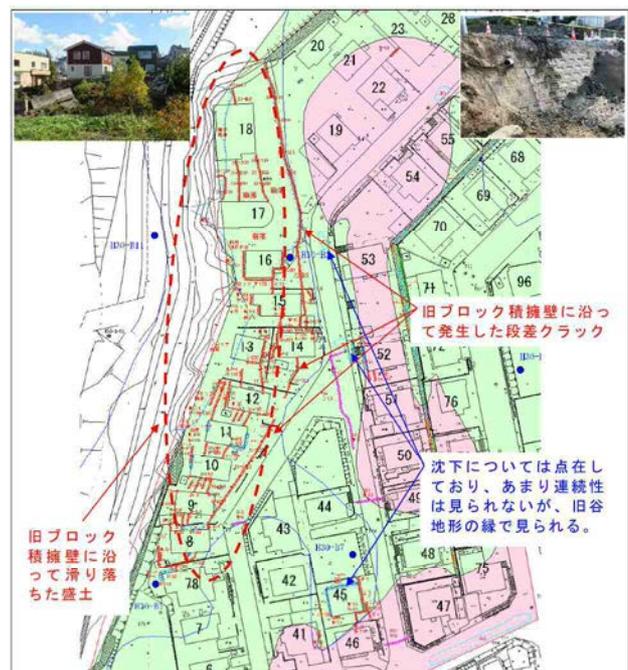
宅地南側エリアは、第3期開発許可事業で造成した区域である。この地区の東側には第1期開発許可事業で設置されたブロック積擁壁を存置したまま盛土がなされており、この擁壁に沿って盛土が落ち込み、大曲川沿いの擁壁を押し出している。宅地内には図-9に示すように複数のクラックが発生している。沈下についての連続性は見られないが、旧谷地形の縁あたりに点在している。

図-9 宅地南側エリアの現況測量による被災状況

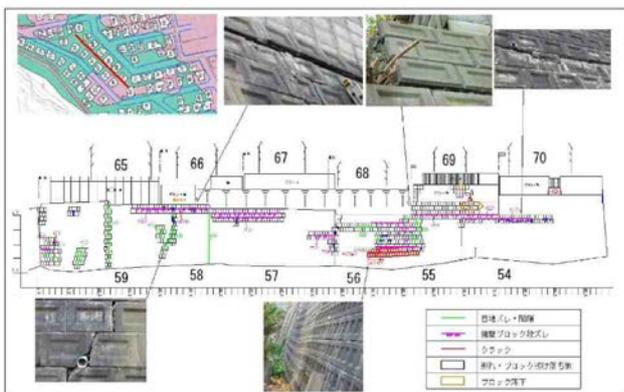
宅地擁壁部エリアのブロック積擁壁は平積みされた擁壁である。擁壁調査の結果では、図-10に示すように目地ズレやブロックの間隙が生じているが、擁壁上部で水平方向の段ズレが多く発生している。また、一部地盤の不同沈下によりブロック積擁壁も不同沈下が発生している。擁壁の前面勾配は開発許可申請図書では1:0.3と1:0.5となっているが、このエリアのブロック積擁壁は壁高が3.0mを超える擁壁についても前面勾配はすべて1:0.3となっている。

図-10 擁壁被災状況図⁵⁾

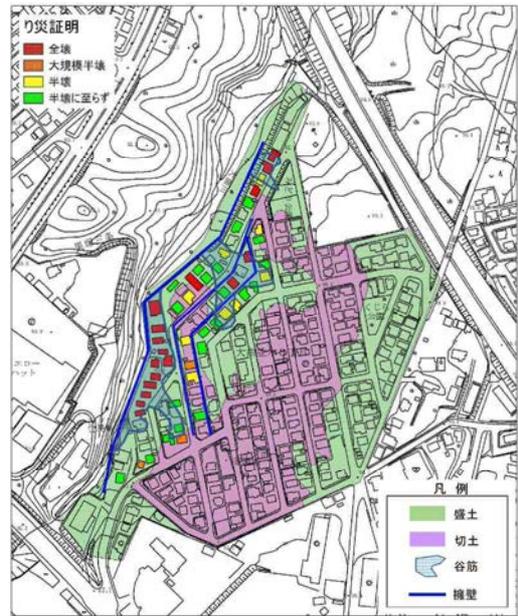
図-11 は、建物被害による罹災証明と切土・盛土の範囲の重ね図である。この図から建物被害のほとんどが盛土地盤に集中していることが分かる。特に、旧谷筋を盛土した箇所は「全壊」の判定を受けた宅地が多い。これに対し、盛土厚が薄いと考えられる箇所や切土の範囲では、比較的被災が少ない傾向にある。

図-11 罹災証明結果と切土・盛土範囲の重ね図

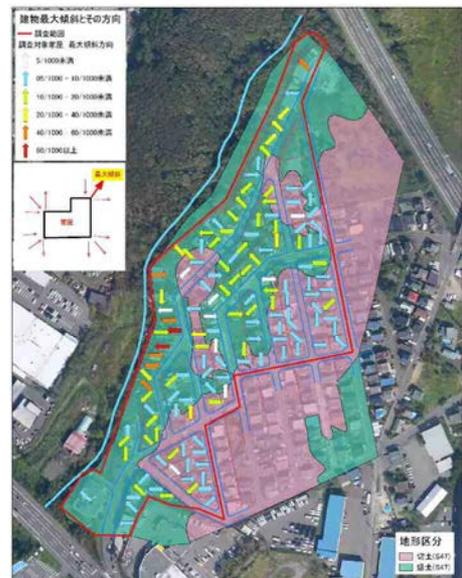
図-12 は、建物の最大傾斜で 6 段階に分けて整理したものである。建物の最大傾斜は、建物の四隅の柱に対してそれぞれ直角方向と斜め方向の 3 方向について柱の傾斜を計測し、その中で最大となったものをその建物の最大傾斜とした。建物の最大傾斜と傾斜の方向では、盛土範囲内にある家屋のほとんどが 10/1,000 以上となり、切土範囲の家屋については 10/1,000 未満であった。特に、盛土部では「半壊」以上の判定を受けた家屋が多いことと整合して、その傾きが大きい傾向にある。家屋の平均傾斜の状況とその分布を図-13 に示す。盛土範囲だけでなく切土範囲にも 1/200～1/100 未満の家屋が分布しているが、傾斜が大きな 1/100 以上の家屋はほとんどが盛土範囲内に含まれている。

図-12 建物の最大傾斜⁵⁾

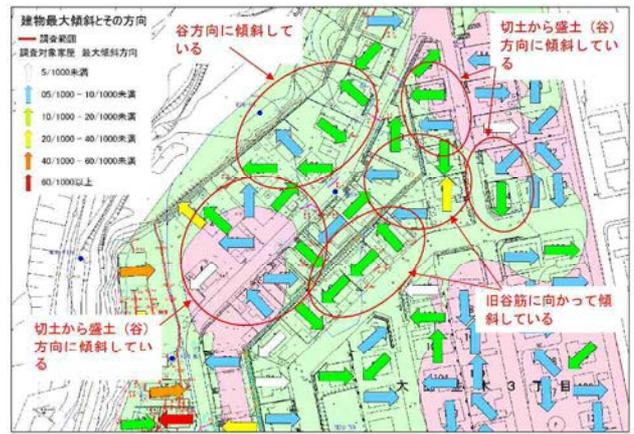
宅地北側エリアは、図-15 に示すように西側及び東側の切盛り境界の家屋は谷側に向かって傾斜しており、斜面沿いの家屋は斜面に向かって傾斜している。大きな沈下、クラックが見られないため、家屋の傾斜も大きなものはないが、切土部の家屋より盛土部の家屋の方が傾斜が大きくなる傾向にある。

図-15 中央宅地エリアの家屋最大傾斜

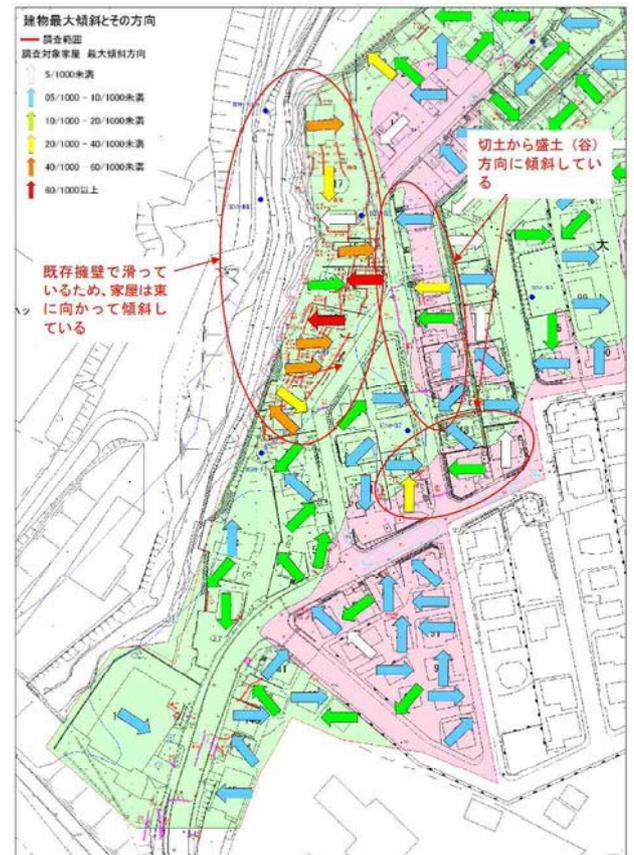
宅地北側エリアは、図-16 に示すように西側の盛土部は存置擁壁部分で滑っているため、家屋は東側へ傾斜している。切盛り境界の家屋は谷側に向かって傾斜している。

図-16 南側宅地エリアの家屋最大傾斜

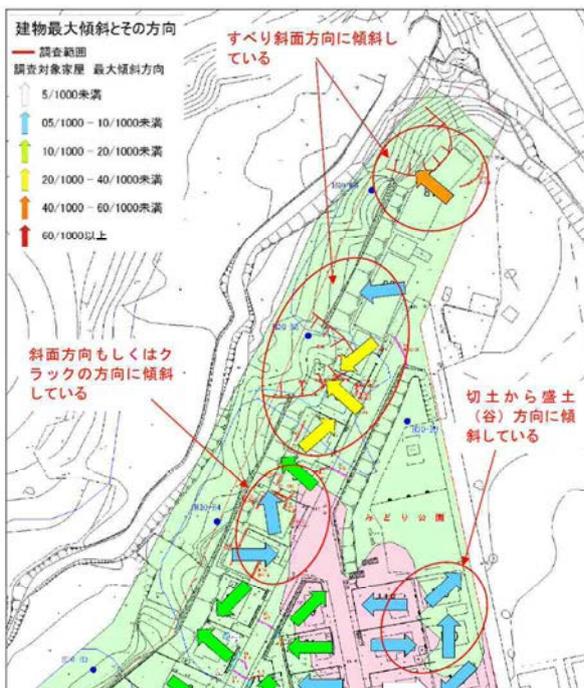
宅地北側エリアは、図-14 に示すように斜面沿いの家屋はほとんどがすべり斜面方向もしくはクラックの方向に傾斜しており、地盤変状と家屋の傾斜は相関関係にあると言える。すべり斜面に近い家屋ほど傾斜も大きくなっている。

図-14 北側宅地エリアの家屋最大傾斜

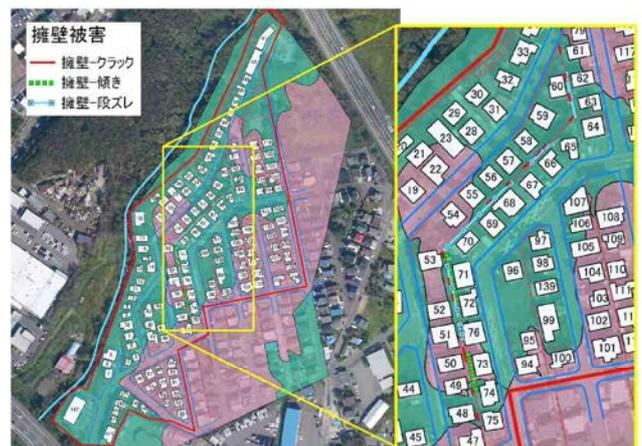
盛土が厚く高い擁壁を設置した箇所、特にブロック積擁壁上部に増積擁壁を施工した箇所等は被災している傾向が強い。当該街区の擁壁の変状は、北端から南端まで全体的に発生しているが、特に盛土範囲もしくは切土・盛土の境界付近に位置する箇所では、変状が多く確認されている。さらに、壁高が高い箇所では図-17 及び写真-4 に示すようにブロックの段ズレなどが連続的に発生している。

図-17 擁壁被災範囲図⁵⁾

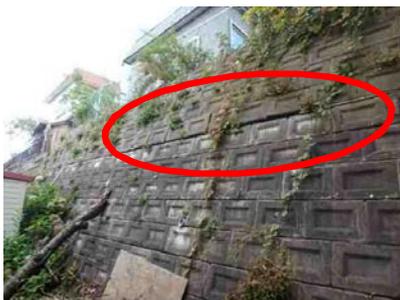
写真4 練石積擁壁の変状

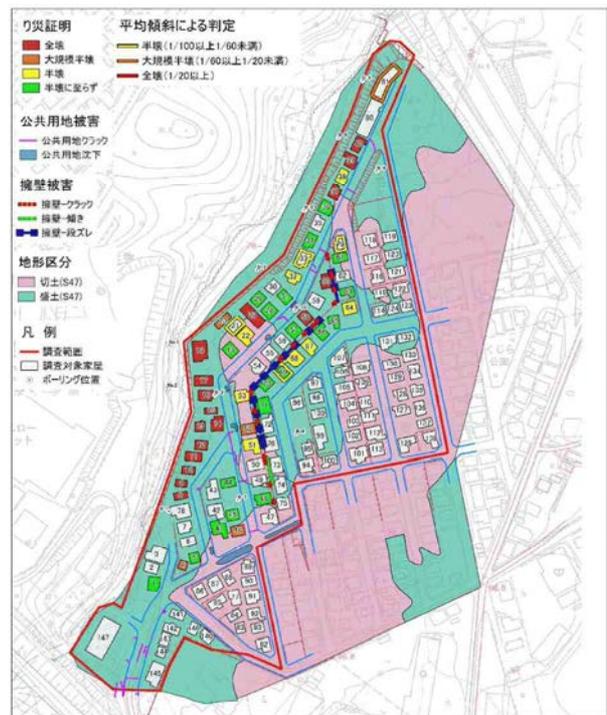
図-18は、建物傾斜調査、擁壁被災調査、公共用地及び宅地被災調査（キレツ、沈下等）、証明判定の分布、切土・盛土の範囲等の重ね図である。この図から北海道胆振東部地震による家屋、宅地、公共用地等の被災は、そのほとんどが盛土範囲の中で発生していることが分かる。特に、大曲川沿いの第3期開発許可事業で造成された街区では、宅地が大きく崩壊するなど被災が発生している。

図-18 被災範囲図

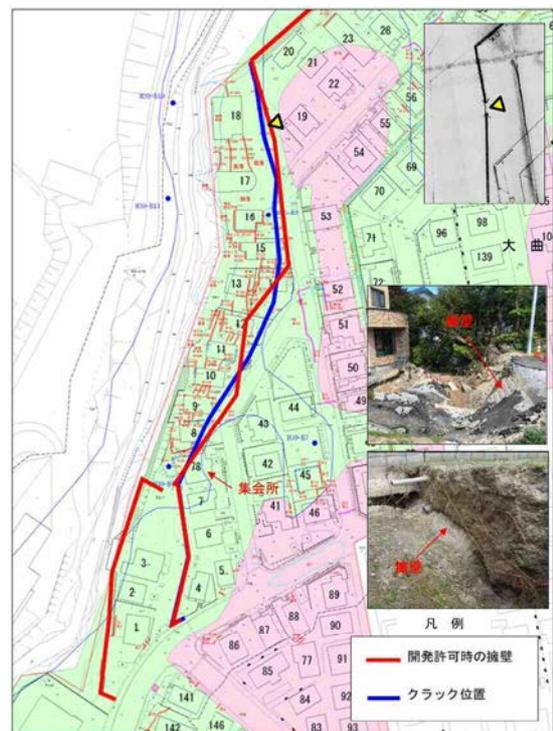
図-19は、宅地南側エリアの擁壁で、開発許可申請時の擁壁を赤線、地盤のクラック位置を連続するように結んだ線を青線で示したものである。クラック位置はクラックだけでなく既存擁壁が部分的に見えることから、実際の擁壁位置は青線の位置であると思われる。開発許可では、一部擁壁が配置されていない区間がある（黄色の三角で示す）。しかし、北側エリア、中央エリアの未設置区間においても現地では擁壁が確認されているが、南側エリアは土中に埋もれているため確認ができない。第3期開発許可申請図面に添付されている測量図によると、この区間にも図-20に示すように擁壁が設置されていることが確認できる。

第3期開発許可で大曲川沿いが宅地化され、大曲川に沿って設置された擁壁が今回の地震で大きく被災している。開発許可申請図書に示されている擁壁高は前面勾配を考慮した斜長となっている。この区間の擁壁の前面勾配はすべて1:0.3となっていることから擁壁高を算定すると、開発許可申請時の擁壁の見え高は全て5m以下となる。しかし、被災した多くの擁壁は増積擁壁となっており、増積擁壁高は5mを超える擁壁となっている。

図-19 南側宅地エリアの擁壁位置

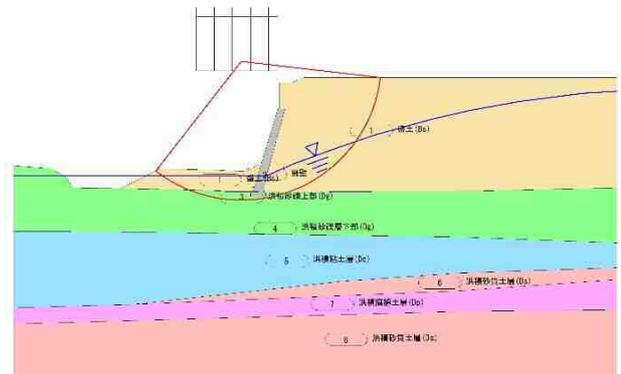
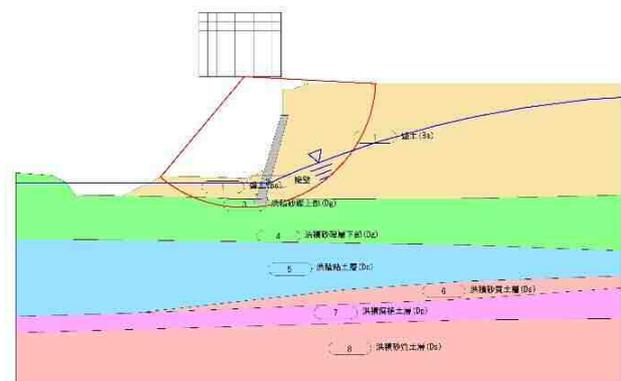
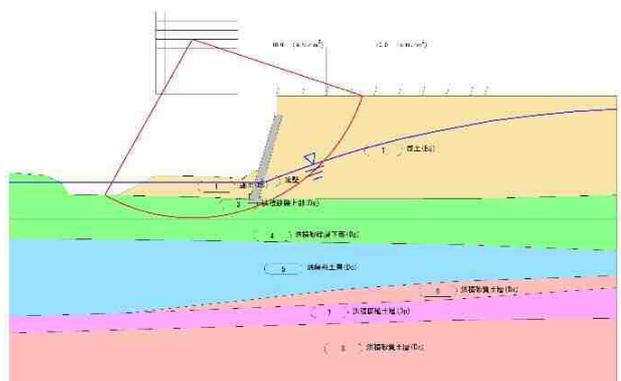
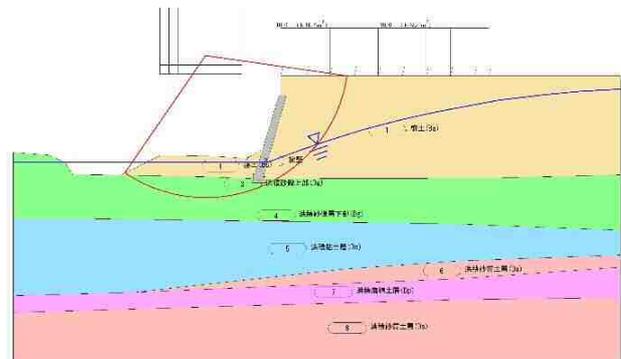
図-31 宅地の安定解析の比較箇所 2)

に示すように杭基礎のため、盛土上部の上載荷重を見込んでいない。17番宅地は図-21(c)(d)に示すように直接基礎のため、盛土上部の家屋上載荷重を考慮している。安定解析の結果は表-5に示すように、16番宅地が地震と豪雨が複合しても安全率 $F_s > 1.0$ となり崩壊しない結果となったが、17番宅地は地震時で豪雨と複合しなくても安全率 $F_s < 1.0$ となり崩壊する結果となった。このことから、家屋などの上載荷重を支え切れなくて、宅地が滑動崩落したと考えられる。

また、図-21に示すように崩落背面に残置された旧擁壁面を境に滑動していることから、土と土ではなく土とコンクリートの摩擦係数が小さいことが崩壊の原因とも
