# 2018 年インドネシア・スラウェシ島地震における液状化による地盤流動の要因に関する考察

2018 年インドネシア・スラウェシ島地震は、島中部の Palu 市を中心に死者・行方不明者 4,340 人、家屋損壊 68,451 棟という甚大な被害をもたらした。現地調査の結果、Balaroa, Petobo, Jono Oge, Sibatya の 4 地区において液状化による大規模な地盤流動が発生し、人的・家屋被害の主たる要因であったことを確認した。また、現地で行った測量、手動スウェーデン式サウンディング試験、土質試験の結果や収集資料の分析によって、上記 4 地区で発生した地盤流動の特長を考察した結果、地表面は比較的緩勾配であったが軟弱な土層と豊富な地下水によって甚大な地盤流動被害を引き起こしたことを示した。

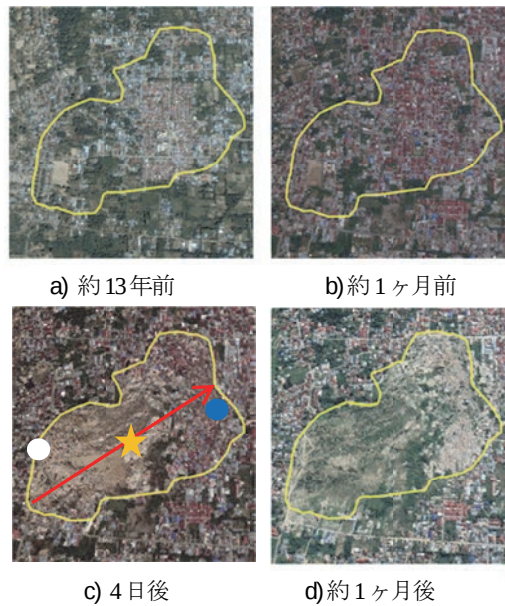
図-3 Balaroa 地区の空中写真

図-3 は地震約 13 年前 (2005 年 3 月 5 日)、地震約 1 ヶ月前 (2018 年 8 月 17 日)、地震 4 日後 (2018 年 10 月 2 日)、地震約 9 ヶ月後 (2019 年 6 月 25 日) の Google Earth による空中写真であり、図 c 中の赤色矢印で流動の方向と距離 940m を示す<sup>5)</sup>。図中の黄色い枠が空中写真より判読した流動範囲であり、面積は約 38 万 m<sup>2</sup>、地震前の平均勾配は約 3.8% である<sup>6)</sup>。同地区は 1980 年代に沼地を埋め立てて宅地開発された所であり、図 a の 2005 年と図 b の 2018 年の比較より家屋 (赤色の屋根より判別) が非常に増加している。しかし、図 c より上流側は土砂で埋没し、下流側には泥流で押し流された家屋が重なり合っている。図 d の地震 9 ヶ月後には、上流の堆積土砂には植生が繁茂し、下流では家屋が撤去され屋根を示す赤色の分布が減少している。

以上より、同地区の地盤流動は、地下水位が非常に高い若齢の埋立地盤、3%を超える地表面勾配、断層運動による地盤のせん断変形が、甚大な地盤流動を発生させた要因と考えられる。

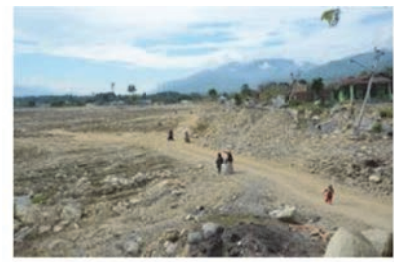
図-4 上流側の滑落崖

図-4 は最上流側 (図-3c 白色丸) の約 6m の滑落崖を北方向から撮影したものであり、住民へのヒアリング調査によれば、南北に走る道路の西側が地震発生から約 30 秒後に突然沈下した。付近に川はなく 1 週間ほど降雨がなかったが、国の地質調査機関 Banad Geologi<sup>4)</sup>の資料によれば地下水位は 0.7m と非常に浅い。

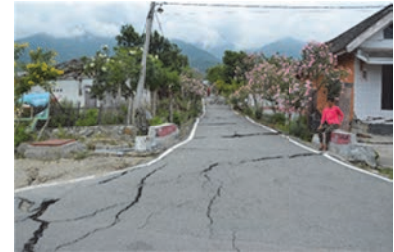
図-5 滑落崖の上流側

図-5 は滑落崖西側の道路を西方向に眺めており、約 3% 傾斜の舗装には流動直交方向に引張亀裂が多数発生し、周囲の家屋の基礎や壁が破壊されていた。

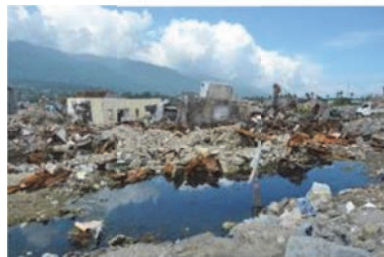
図-6 下流側の家屋被害

図-6 は下流側（図-3c 青色丸）の様子であり泥流で下流に流されて破壊した家屋が多数点在しており、地下水位は地表面で確認できるほど浅い。同地区は他地区と比べて流動範囲は狭いが住宅密集地であったため人的被害と住家被害が最も多かった。また、図-7 は同地区に立地していた第 2 著者の実家の場所であるが、図-8 の Google Street View に示すように地震前は平屋であったが、屋根が見えないほどの土砂で埋没してしまった。なお、流動が停止した下流最端部は、地表面に 3.8m の左横ずれの水平変位が生じた断層線<sup>7)</sup>と一致しており、同地区の地盤に大きなせん断変形が生じたことが液状化の発生に影響を与えた可能性がある。

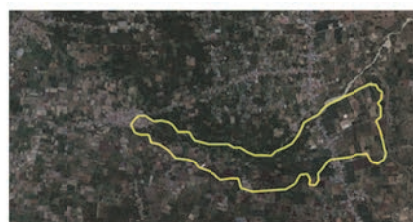
図-13 Jono Oge 地区の空中写真

図-13 は地震約 1ヶ月前（2018 年 8 月 17 日）と地震 4 日後（2018 年 10 月 2 日）の Google Earth による空中写真であり、図 b) 中の赤色矢印で流動の方向と距離約 3,115m を示す<sup>5)</sup>。流動範囲の面積は約 180 万  $\text{m}^2$  と 4 地区で最大であるが、地震前の平均勾配は約 1.9%と最も小さい<sup>6)</sup>。

以上より、地表面勾配は他地区と比べると小さいが、Petobo 地区と同様に流動範囲の上流端は、扇状地末端の同一標高の傾斜変換線付近に位置し、扇状地で伏流していた地下水が豊富に地表付近に分布していたと推測され<sup>9)</sup>、用水からの豊富な水の供給と相まって、軟弱で飽和した地盤が甚大な地盤流動を発生させた要因と考えられる。

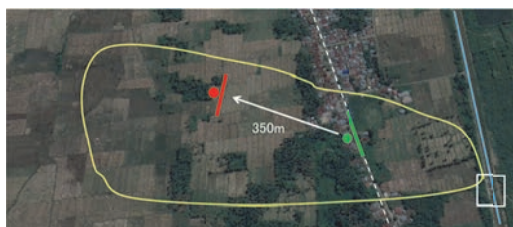
図-17 Sibaraya 地区の空中写真

図-17に地震約4ヶ月前(2018年5月19日)の Google Earth による空中写真を示す。同地区の地震後の画像は公開されていないため、図中の流動範囲(黄色線)は推測結果である。地震前の平均勾配は約3.3%であり、白矢印が流動方向である。

流動範囲の上流端(青色線)には灌漑用水があり、これは Petobo 地区と Jono Oge で示した用水の上流部にあたり、規模が大きい。図-18に示す取水堰(白色四角)が破損し、その下流の土堤が決壊して地表面の傾斜方向(図-17の左方向)に大量の水が流出した痕跡が見られた(図-19)。図-17の中央には南北に走る道路(白色破線)があるが、流動範囲にある道路(緑色線)が地盤

以上より、同地区の地盤流動は、上流側の取水堰と土堤の破壊によって灌漑用水から大量の水が供給され続けたことが、甚大な地盤流動を発生させた要因と考えられる。

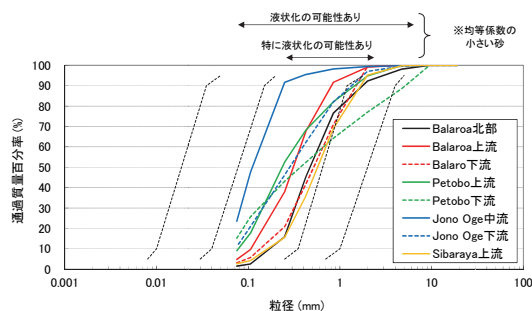
図-23 噴砂の粒径加積曲線

図-23は各地区で採取した土の粒径加積曲線であり、同図には港湾施設の技術上の基準・同解説<sup>9)</sup>に記されている均等係数が小さい場合の液状化の可能性の高い粒度

分布の範囲も示した。なお、粒度試験では沈降分析は実施していない。同図より、いずれも均等係数が小さく、平均粒径が 0.1~0.5mm、細粒分含有率が 1~24%の範囲にあることが分かった。

この中で液状化による噴砂として確認されているのは、Balaroa 地区北部でヒアリング調査した住民の自宅の庭で確認された噴砂（黒色線）のみであり、その他は前章で示した 4 地区の地盤流動の範囲内において表層地盤から採取した土である。インドネシア国家防災庁が 2018 年 10 月 12 日にインターネットで公開した地盤流動の動画<sup>10)</sup>によれば、移動する表層地盤は固体状と液体状の土が混ざり合った状態と確認できるため、採取した試料が液状化した土か否かの判断は難しい。しかし、いずれも液状化の可能性ありの範囲に入っていることは明らかである。

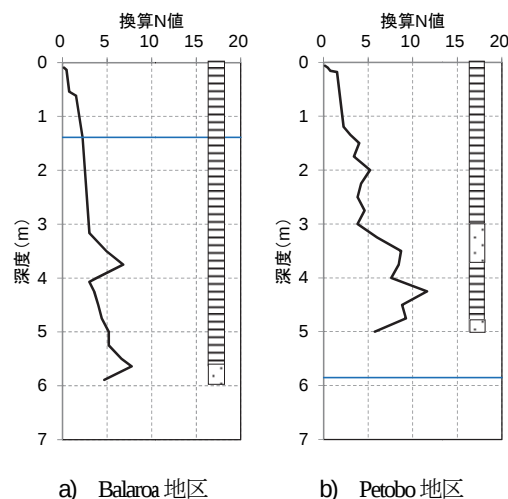
図-24 手動式スウェーデン式サウンディング試験の結果

図-24 は手動式のスウェーデン式貫入試験機（株式会社西日本試験機、S-215）を用いて「JIS A 1221：スウェーデン式サウンディング試験方法」に準拠して換算 N 値と土質（砂質土と粘性土）、地下水位（青色線）を推定した結果の一例を示す。測定位置は Balaroa 地区の中流部（図-3 c)の星印）と Petobo 地区の上流部（図-9 b)の星印）である。

貫入音より土質判定を行った結果、両地区とも表層は粘性土という分類を行ったが、この点に関しては、今後、採取した試料の土質試験の結果を考慮して補正する予定である。仮に一般的な粘性土の軟弱地盤の定義を適用すれば、Balaroa 地区は軟弱な換算 N 値 4 以下の層が深さ 3m まで続き、地下水位は 1.4m であった。一方、Petobo 地区は流動後の上流部の地盤であったためか、換算 N 値 4 以下の層は深さ 1.5m までであり、地下水位は 5.9m であった。

以上より、土質判定に課題があるものの、液状化の可能性の高い軟弱な土層が存在していたことを明らかにした。
