# インドネシア・スラウエシ地震による 橋梁被害分析

幸左賢二<sup>1</sup>・鍋島信幸<sup>2</sup>・佐藤崇<sup>3</sup>

倒壊したパル橋に対し現地調査および動的解析を実施した。その結果、地震動はパル橋付近で最大南北方向 200Gal、応答加速度スペクトルは 2~5 秒で 500Gal に達し、長周期地震動の特徴を有していた。また、P3 橋脚では橋座部の押抜きせん断破壊が発生していた。そこで橋座式を用いた簡易解析を行い、設計を超える水平地震動により支承縁端部の押抜きせん断破壊耐力に近いせん断力が発生することが明らかとなった。また動的解析結果によると二方向の作用力により、隅角部のせん断破壊が発生した可能性が高いことが明らかとなった。

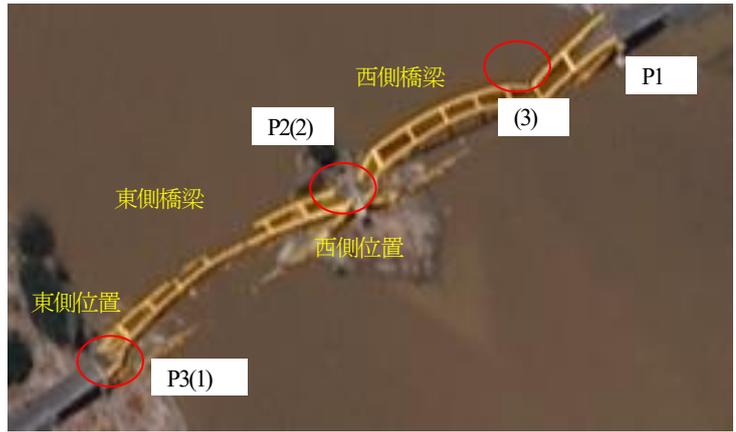
図-4 アーチ橋損傷状況

図-4に損傷状況、図-5に入手した平面図、図-6に側面図を示す。2連の同一形状であり、一連あたり7つの横梁と一面あたり28本のケーブル緊張材から成り立っている。図-4、5の(1)、(2)、(3)の位置でアーチリブの座屈が確認できる。また図-4に示すように設計図上は(M, M)、(M, F)、(F, M)、(F, F)という我が国においてはやや特殊な支承条件となっている。

図-4には損傷した桁の状況を示す<sup>4)</sup>。図-7に座屈部を拡大したものを示す。写真は10月1日撮影されているが、図-4の(1)、(2)、(3)に示すようにアーチリブに3箇所座屈が確認できる。東側橋梁では東側アーチリブ基部近傍5mの位置に座屈(1)が確認できる。これに対して西側橋梁では東側アーチリブ基部近傍の5m付近の位置(2)および西側2つ目の横梁部(3)に座屈が確認できる。

以上の状況から橋梁が橋軸直角方向に移動するとともに、アーチリブ基部より5m付近に大きな座屈が発生したと考えられる(図-4、-5の(1)、(2)部分)。

地震後東側橋脚(P3)および西側橋脚(P1)位置では上部工は山側に2m移動し、中央部の島の中の橋脚(P2)位置では上部工は5m山側に移動した。図-4の写真でも中央の橋脚が確認できることから、中央部の桁が5m程度大きく移動したと考えられる。

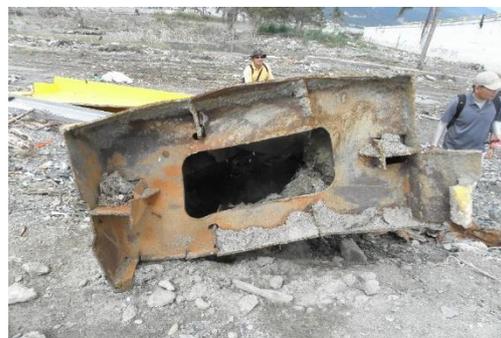
図-9 損傷断面形状

図-8には図-5の(4)位置の断面形状を示す。断面寸法は900x1450mmで板厚は12,15mmとなっている。また断面内は6カ所補強材(180x12, 150x15mm)が設置されている。図-9に撤去中のアーチリブ断面を示すが、

ほぼ図-8に対応した断面であることが分かる。

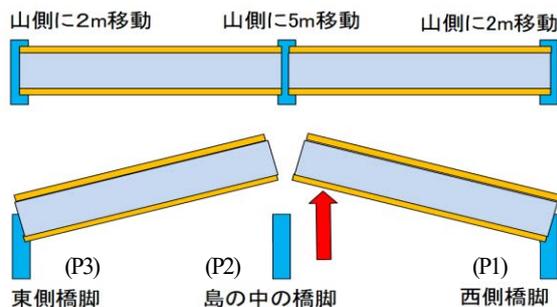
図-10 地震前後の橋梁の位置

図-10には地震の前後の橋梁の位置を示す。以下の情報は地元 Tadulako 大学の教員である Anwar Aolu 先生からのヒヤリングによった。

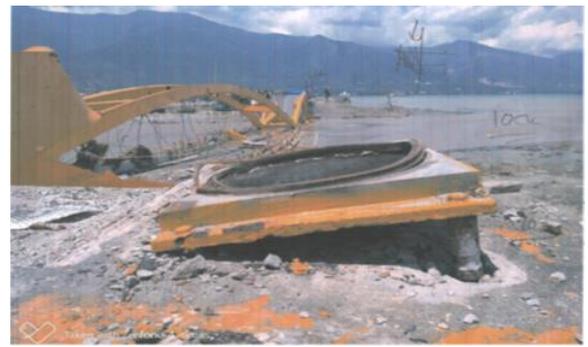
図-11 P2橋脚西側北支承損傷状況

図-11には得られたP2橋脚西側北支承損傷状況を示す。アーチ橋では極めて小さいBPBタイプが用いられており、上部工の移動ともに支承の損傷が見られた。

- P1橋脚南側(F,F)：支承部アンカーボルト破断
- P1橋脚北側(F,M)：支承部アンカーボルト破断
- P2橋脚西側北側(M,M)：支承アンカー部抜けだし
- P3橋脚南側(F,F)：支承押抜きせん断

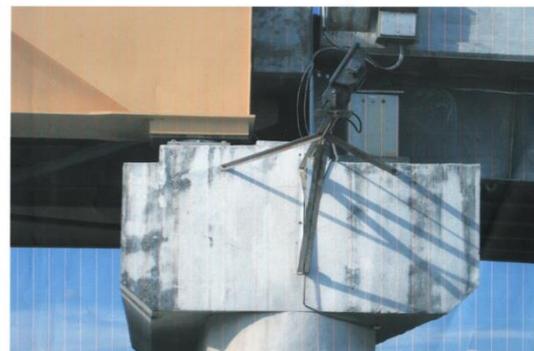
図-13 被災前の西側橋梁の西側橋脚部 (P1)

図-13には被災前の西側橋梁の端部の橋脚部を示す。構造物に対して支承が極めて小さく、また支承の縁端距離も十分ではないことが分かる。

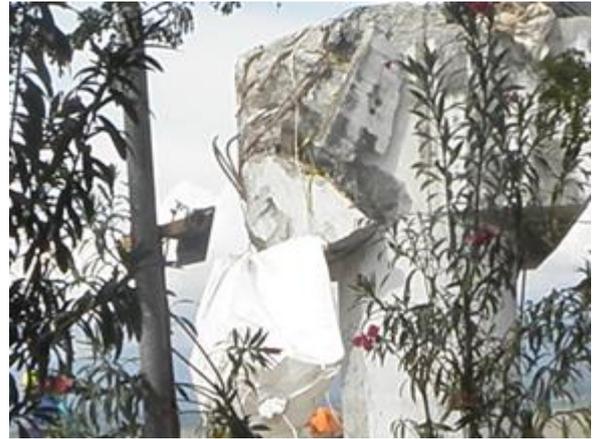
図-15 東側アーチ橋東側橋脚損傷状況(P3)

図-15 は東側橋梁の東側橋脚における損傷状況である。橋脚端部の支承付近で大きな崩壊が発生していることが分かる。破壊の方向が橋軸か橋軸直角方向かは不明瞭であるが、橋脚端部において押抜きせん断破壊が発生している。

また前述の Anwar Aolu 先生へのヒヤリングによると P2 橋脚部のいずれかの支承においても同様の損傷が発生しているとのことである。

$P_{ks}$ を求めると3904kNとなり、作用地震力(3600kN)と同程度の値となる。

このように縁端距離が十分確保されていないために、0.5程度の応答加速度スペクトルによっても危険な結果となる。

以上のことから図-2 に示すように計測加速度(0.3G)が設計水平震度(0.18G)を超えたことや縁端距離が十分確保されなかったことが落橋の要因としては考えられる。一方なぜ縁端距離が十分確保されなかったかについてはさらに検討する必要がある。

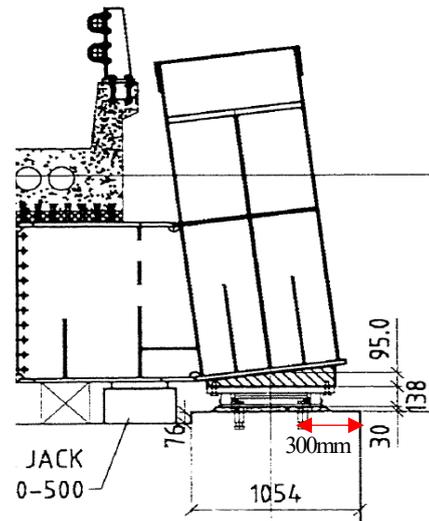
図-17 橋脚縁端部模式図

例えば図-17 はパル橋の縁端部模式図を示す。

l = 120m を代入すると S=0.8m となる、これに対してパル橋では図-17 に示すように 0.3m 程度と支承縁端距離が小さいことが分かる。

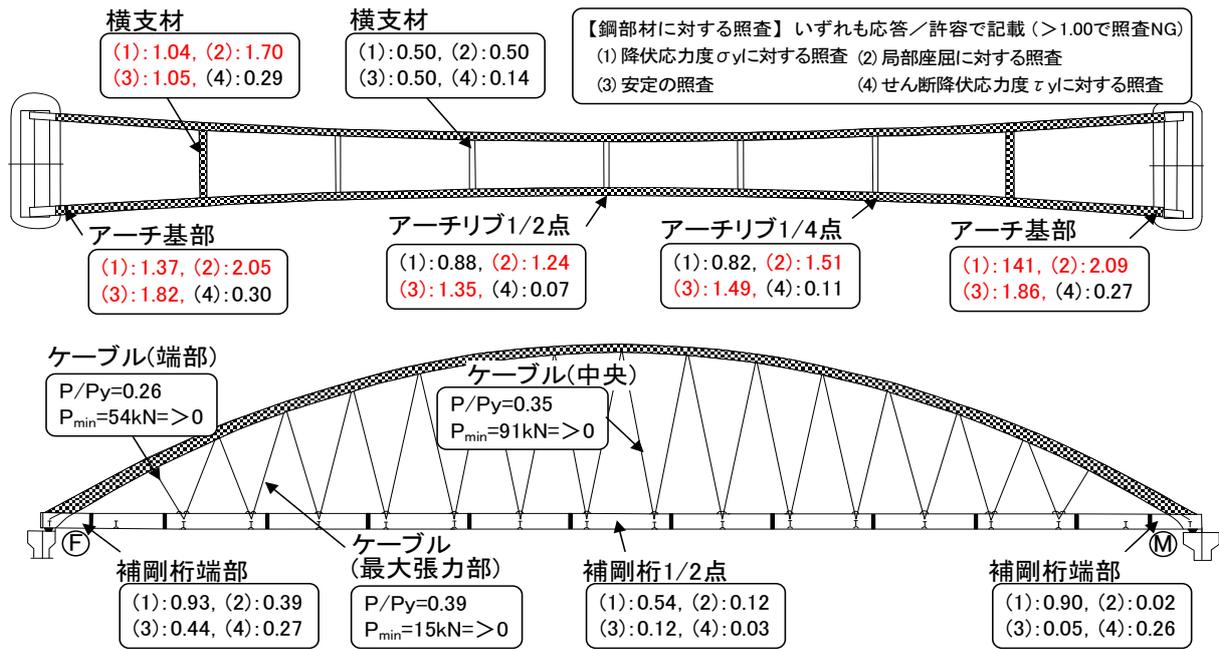
図-20 パル橋の上部構造の照査結果 (ケーブルの張力照査結果, 鋼断面照査結果)

ケーブルの照査結果を見ると、地震時の張力変動の程度は、最大で死荷重時張力の0.9倍程度であり、張力抜けも生じず、引張荷重に対しても十分余裕があることがわかる。

図-20に示すようにアーチリブの横支材では、最も桁端部に近く部材長が長い部材で、せん断効力度に対する照査以外、許容値を超過していることがわかる。ただし、その他の位置の横支材は照査を満足する結果となった。

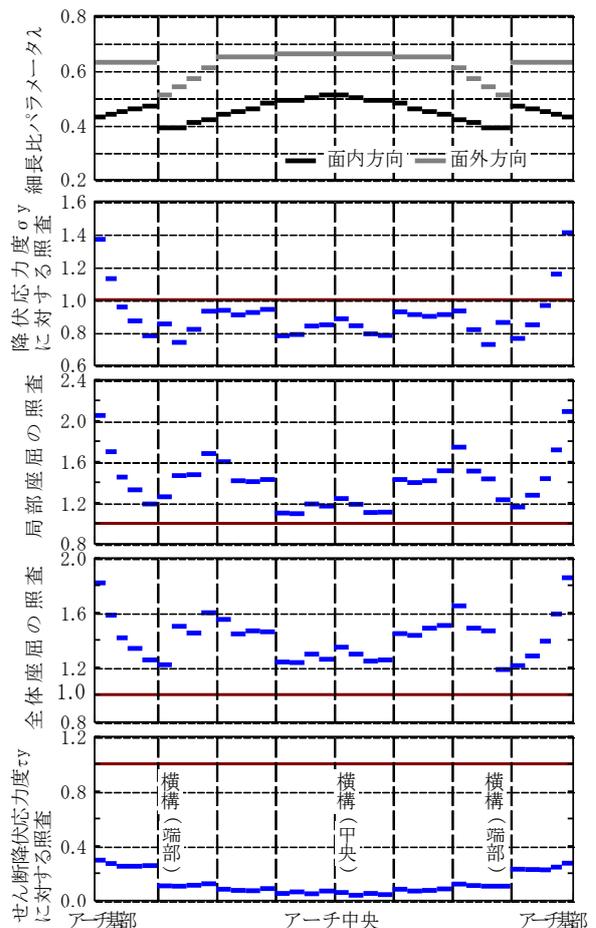
図-21 アーチリブの応力度照査結果

主部材であるアーチリブは、部材全域で照査を満足していない。そこで図-21に、アーチリブの各断面の細長比パラメータと各応力度照査結果を整理した。照査結果を見ると、局部座屈・安定の照査ともに、アーチリブ全域で大きく許容値を超過しており、どの部位でも座屈が生じる状態であることがわかる。また、実際に座屈が生じた端部の横構付近は細長比パラメータも比較的大きいこと、アーチリブ基部は座屈に関する照査以外にも降伏以上の応答が生じていることから、アーチ基部～端部の横構までのアーチ部は、最も損傷しやすい鋼断面であったといえる。なお、せん断力に関しては、いずれの断面も照査を満足する結果となった。

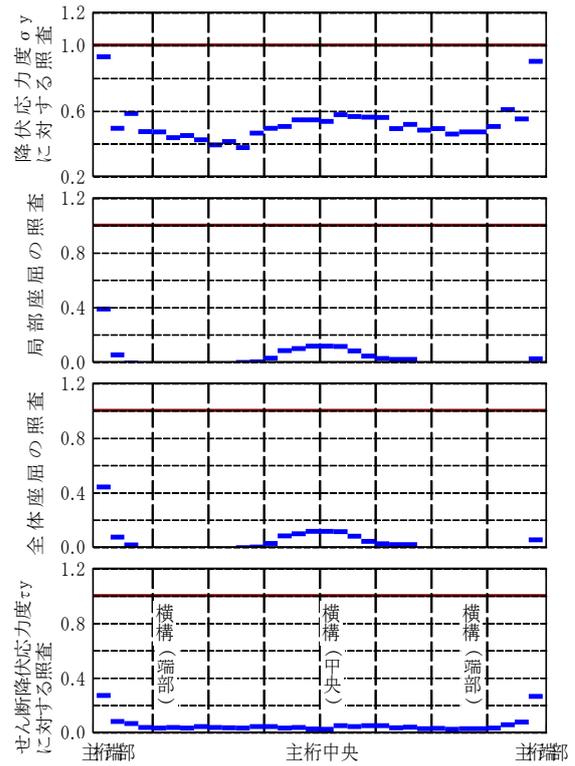
図-22 主げたの応力度照査結果

図-22の主桁の照査結果をみると、主桁端部において一部降伏応力度に近い応力度が生じているものの、いずれの断面もすべての照査を満足していることがわかる。

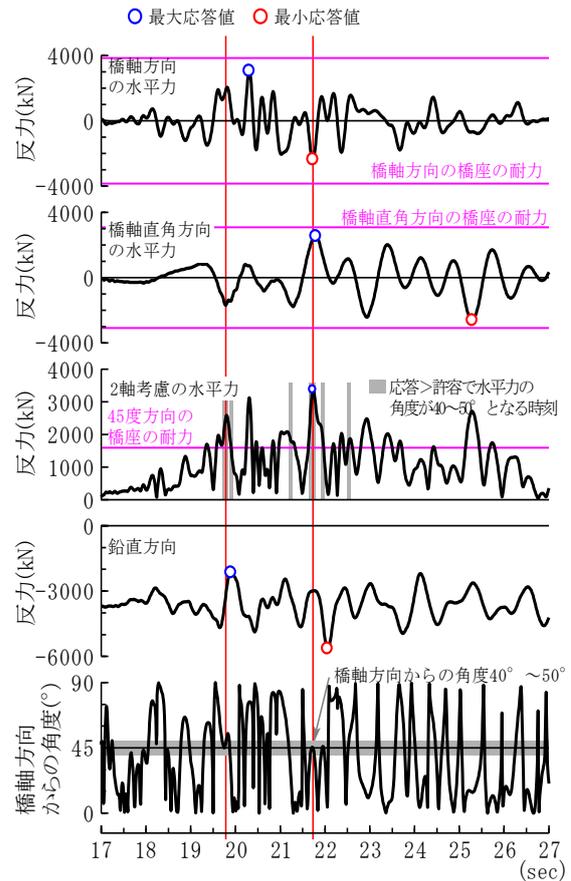
図-25 P3橋脚の固定支承の応答値

2軸考慮の水平力を算出した時の橋軸方向、橋軸直角方向の水平力の向き（波形の正負）や鉛直荷重の状態を確認するために、図-25に、支承部の水平力及び鉛直力の時刻歴波形を示す。水平力は、橋軸方向と橋軸直角方向の水平力と、2軸考慮の水平力を示し、いずれも橋座部の耐力を併記した。また、鉛直反力も含め、各波形の最大（最小）応答値をプロットした。

その結果、二方向載荷では抵抗面積が小さいことから、いくつかの時刻に、作用力が橋座耐力を大きく超えることが明らかとなった。また、灰色でハッチングした時刻は、2軸の水平力が橋座耐力を超過し、且つ角度が40～50°となり、想定している破壊角度と等価な時刻である。19.8秒付近と21.7秒付近の大きな水平力が作用している時刻の角度もほぼ45°方向であることがわかる。

このように橋軸および橋軸直角方向の縁端が小さく、かつ橋軸および橋軸直角方向の作用力がほぼ等しく45度載荷となったことにより、急激な押抜きせん断破壊した可能性が指摘できる。
