2018年大阪府北部の地震における高槻市・茨木市の建物被害分布と要因に関する地理学的考察

2018年大阪府北部の地震について、被害の大きかった大阪府高槻市、茨木市に着目し、地震による被害の詳細な分布を推定した。両市の罹災証明書発行数データに基づいて建物被害率を推定した結果、被害が局所的に集中している地域があることが明らかとなった。この結果を既存の地盤増幅率の分布のみで単純に説明することは難しいが、高齢化率の分布とは一定の対応が見られた。高槻市内で局所的に被害率の高い3つのエリアについて、町の成り立ちや土地利用の変遷なども考慮しつつ分析を進めたところ、地震動の特性、地質や地盤の条件といった自然的要因のほかに地域特有の歴史を背景とした住宅の特徴などが被害分布に影響を与えた可能性が示された。

A STUDY ON THE BUILDING DAMAGE DISTRIBUTION IN TAKATSUKI AND
IBARAKI CITY DURING THE 2018 NORTHERN OSAKA EARTHQUAKE
CONSIDERING GEOGRAPHIC FACTORS

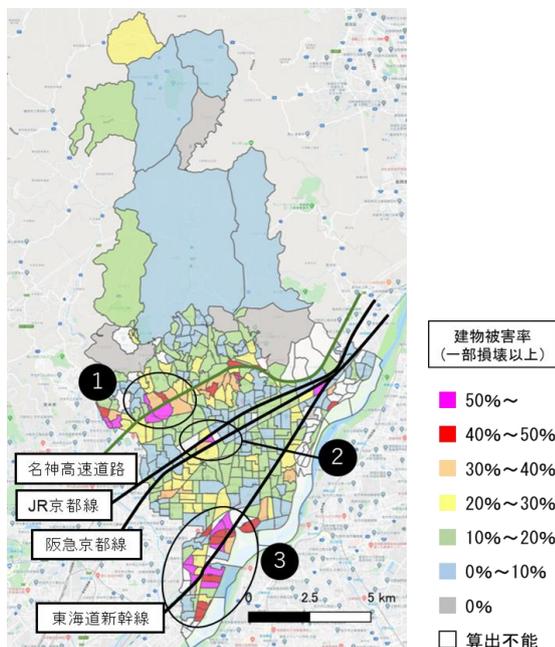
高槻市において、一部損壊以上の建物被害率（世帯割合）の分布を地図上に表したものを図-3に示す。図-3によると、被害率が特に高いエリアとして、①名神高速道路沿い（氷室町、岡本町周辺）、②市内西部のJR京都線および阪急京都線の線路沿い（川西町周辺）、③南部、東海道新幹線の周辺（唐崎、西面周辺）の3か所が

図-3 高槻市における建物被害率（世帯割合）の分布（一部損壊以上）

挙げられる。特に、③のエリアは被害率が40%以上の地域が他のエリアに比べて広範囲に集中しており、特に建物被害が大きかった地域であると考えられる。

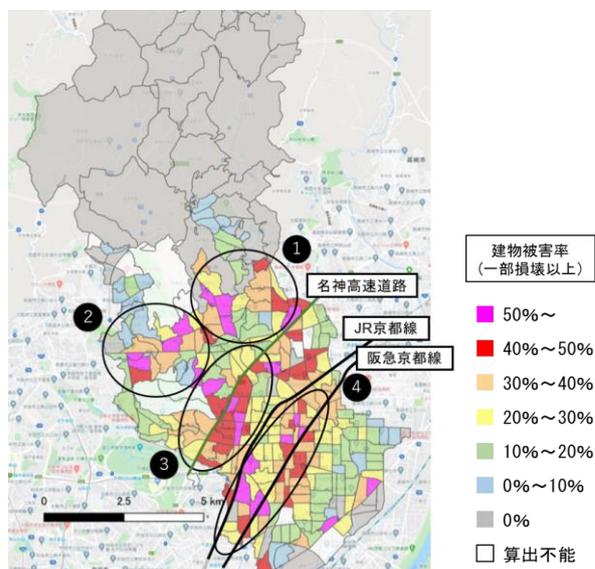
茨木市において、一部損壊以上の建物被害率（棟数割合）の分布を地図上に表したものを図-4に示す。図-4によると、被害率が特に高いエリアとして、①市内平野部の北部地域（福井・安威周辺）、②市内中西部の国道171号線沿い（豊川周辺）、③名神高速道路沿い（見付山、中穂積周辺）、④阪急京都線沿い（おもに茨木市駅～南茨木駅間）の4か所が挙げられる。特に、③のエリアは被害率が40%以上の地域が他のエリアに比べて広範囲に集中しており、特に建物被害が大きかった地域であると考えられ。このエリアでは大阪ガスの茨木中穂積で本震の記録が得られている。茨木中穂積の応答スペクトルは、茨木市の震度計記録（茨木市東中条町）に比べてほぼ全ての周波数帯域で上回っている¹³⁾。

図-4 茨木市における建物被害率（棟数割合）の分布（一部損壊以上）

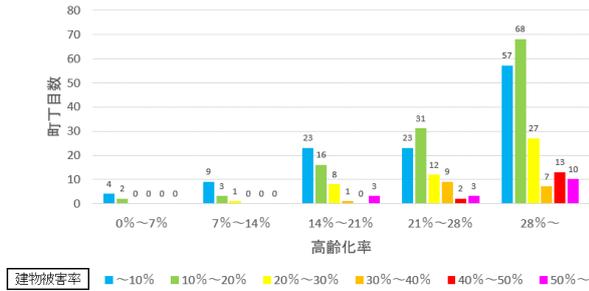
図-5 高齢化率ごとの建物被害率（世帯割合）のヒストグラム（高槻市）

一部損壊以上の建物被害率と高齢化率の関係について整理する。図-2 で用いた高齢化率の分類ごとに、町丁ごとの建物被害率をヒストグラムで表したものを高槻市、茨木市それぞれについて図-5、および図-6に示す。高槻市では、図-5 に示すように高齢化率が高くなるほど、建物被害率（世帯割合）が高い町丁目数が増える傾向にある。茨木市についても同様に、高齢化率が高くなるほど、建物被害率（棟数割合）が高い町丁目数が増える。

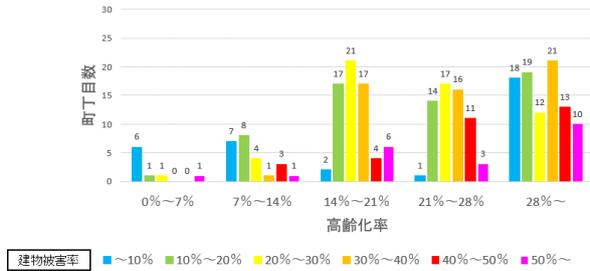
図-6 高齢化率ごとの建物被害率（棟数割合）のヒストグラム（茨木市）

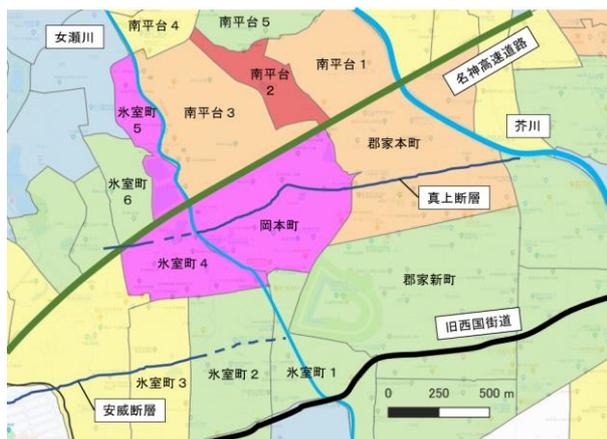
図-7 氷室町、岡本町周辺の建物被害分布（一部損壊以上）

建物被害率(一部損壊以上)が周囲と比較して特に高い地域として、氷室町5丁目で61.9%(13/21, 半壊以上0)、氷室町4丁目で60.4%(243/402, 半壊16)、岡本町で52.1%(299/574, 半壊7, 全壊1)などがあげられる。

まず氷室町4、5丁目について考察する。まず、氷室町4丁目直下に真上断層が走っていることは被害が大きくなった要因のひとつとしてあげられる。この地域は前述のとおり高度経済成長期に開発された町であり、現地調査においても家屋はそのほとんどが当時に完成したもののみであった。また新旧地形図¹⁵⁾比較(図-9)により氷室町5丁目の阿武野中学校は、1970年代に池を埋め立てて建設されたことがわかった。なお、池の埋め立ては地盤増幅率を算出する際に考慮されていない。このような事実を踏まえると、この地域の地盤増幅率は図-8の地盤増幅率よりも高いことが推測される。また、氷室町4、5丁目が氷室町1、2丁目と比較して被害が大きかった原因としては、氷室町1、2丁目の集落形成は古く、すでに建て替えが行われていたことがあげられる。現地調査の際も、氷室町1、2丁目の方が築年数の浅い家屋が多いことがわかった。一方、氷室町4丁目は開発された

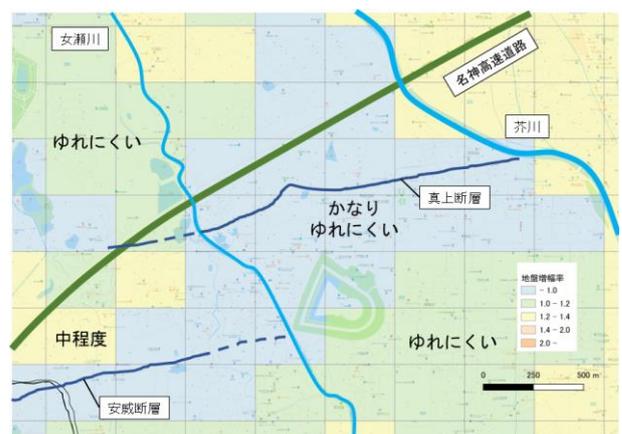
図-8 氷室町、岡本町周辺の地盤増幅率分布

この地域は図-3 において①で示した高槻市内西部の名神高速道路沿いの地域である。このエリアを拡大して表示したものを図-7 に示す。この地域について、地盤の揺れやすさを示す地盤増幅率の分布⁹⁾は図-8の通りであり、市内全域の地盤増幅率の分布（図-1）と比較すると高槻市内では地盤増幅率が低い地域であるといえる。この地域には有馬-高槻断層帯を構成する真上断層、安威断層が存在する。また、今城塚古墳（郡家新町）など、古墳が点在する地域でもある。寒川¹⁴⁾によれば、今城塚古墳は安威断層直上で厚さ数mの軟弱な地層の上に築造されたものであり、約400年前に発生した伏見地震で大きな被害を受けていたことが指摘されている。

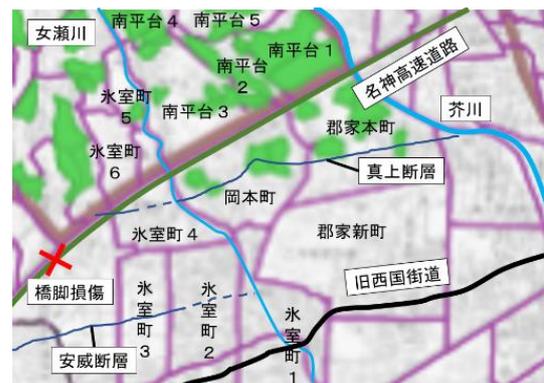
次に、岡本町について考察する。まず、氷室町4丁目と同じく岡本町直下にも真上断層が走っており、被害が大きくなった要因のひとつとしてあげられる。また、岡本町には氷室町1、2丁目と同様に大正時代の地形図¹⁵⁾に記載のある古い集落が存在する。一方で、高槻市大規模盛土造成地マップ¹⁶⁾を確認すると、岡本町でも盛土による宅地造成がされているエリアがあることがわかる(図-10)。このエリアは、新旧地形図¹⁵⁾比較(図-9)

図-10 氷室町、岡本町周辺の盛土造成エリア¹⁶⁾(緑の部分が造成エリアを示す)

によると 1990 年代に開発された住宅地であり、家屋の築年数は浅い。しかし、これらの家屋は盛土上に建てられているため、その地盤の弱さから被害が大きくなったと考えられる。このように、岡本町は断層直下であることに加えて、古い家屋に比べて被害が出にくいはずの比較的新しい住宅地が盛土上に存在することが、被害が大きくなった原因と推測される。

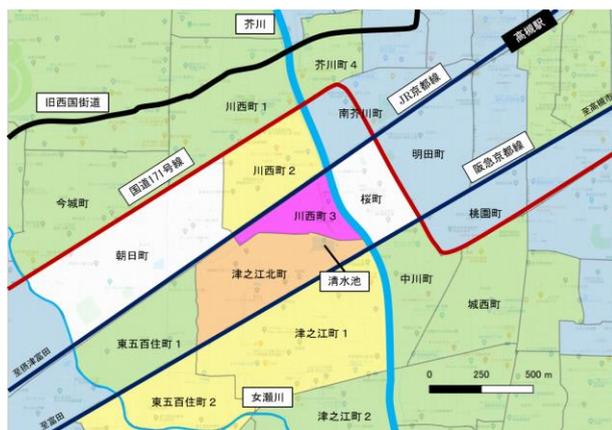
建物被害率(一部損壊以上)が周囲と比較して特に高い地域として、川西町 3 丁目の 51.7% (108/209, 半壊 0)、津之江北町の 33.4% (313/937, 半壊 1) があげられる。地盤増幅率の分布(図-12)では中程度のゆれやすさとなっており、この地域の少し南側のゆれやすい地域よりも本地震における被害率は高く、局所的に被害が大きかった地域である。川西町 3 丁目は芥川沿いに位置し、新旧地形図¹⁵⁾比較(図-13)によると b) で述べた清水池は 1960 年代につくられたことがわかる。このことから、この地域では農業が盛んであったことがわかる。また、JR 京都線に沿うようにしてため池が多く存在していたが、1970 年代の開発で埋め立てられたことがわかる。そして現在、川西町 3 丁目および津之江北町ではため池を埋め立てた軟弱な地盤の土地に住宅が密集していることがわかる。芥川東側の明田町にも線路沿いのため池を埋め立てた地域があるが、工場として利用されているなど、川西町 3 丁目や津之江北町と比較すると家が密集していないことがわかる。また、この地域も氷室町 4 丁目と同様に 1970 年代に建設された家屋が建て替わることなくそのまま残っている場合が多く、家屋の老朽化が進んでい

図-11 川西町、津之江周辺の建物被害分布(一部損壊以上)

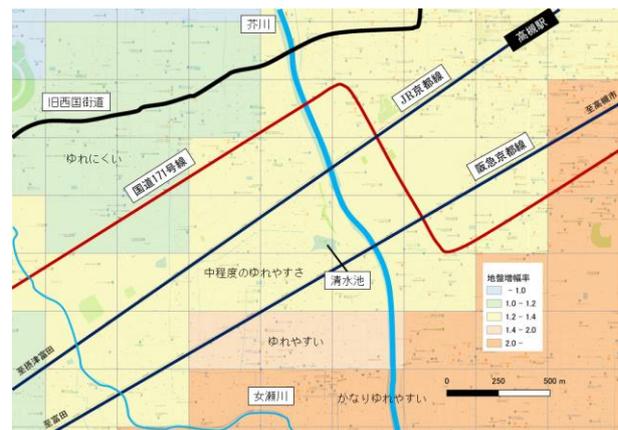
図-12 川西町、津之江周辺の地盤増幅率分布

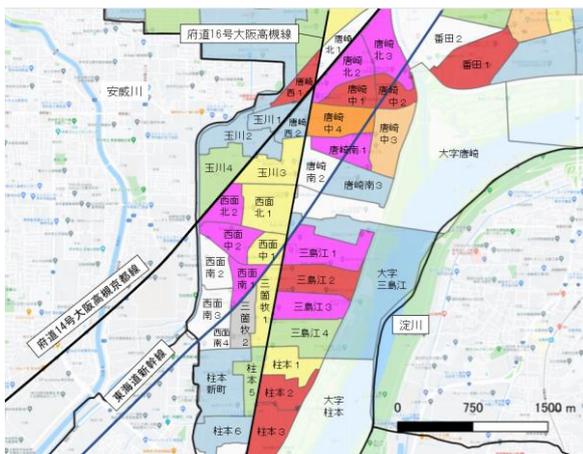
図-14 唐崎、西面周辺の建物被害分布(一部損壊以上)

建物被害率（一部損壊以上）は、この地域には40%を超える被害率を記録した町が多く存在する。特に、西面北2丁目で市内最大となる84.2%（16/19、半壊1）、唐崎南1丁目で市内2位となる81.3%（13/16、半壊1）という被害率を記録しており、高槻市内で最も被害をうけた地域であると考えられる。まず、この地域において全体的に被害率が高い傾向にある原因として、この地域が安威川と淀川に挟まれた後背湿地であり、地盤が軟弱であったことがあげられる。このことは、微地形区分や地盤増幅率からも裏付けられる。さらに、この地区の家屋は高槻市中心市街地の家屋と比較すると古いものが多いことも原因として考えられる。また、前述のように、この地域は有力な米の産地であったということもあり、現地調査の際も古い集落では伝統的な日本家屋が多くみられた。したがって、こうした家屋の屋根の瓦が損傷したというケースが非常に多かったのではないかと推測できる。地区によって建て替えが進んでいる地域とそうでない地域が混在しており、地域内の被害率分布に差が生じた原因と考えられる。

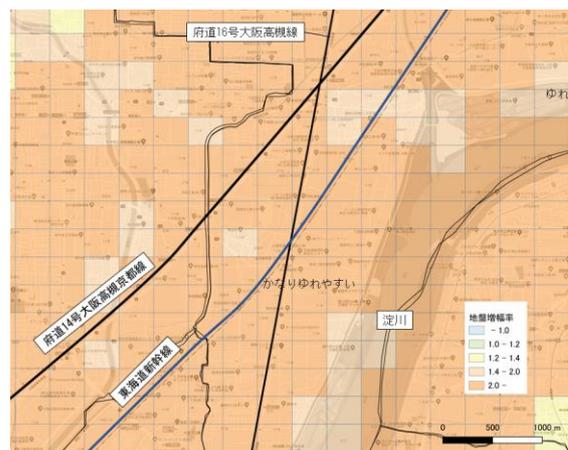
図-15 唐崎、西面周辺の地盤増幅率分布
