2021年福島県沖の地震における鏡石町の 住宅造成盛土の被害

森 伸一郎¹・三浦 夢乃²

DAMAGE TO RESIDENTIAL DEVELOPMENT EMBANKMENT IN KAGAMIISHI TOWN DURING THE 2021 EARTHQUAKE OFF THE COAST OF FUKUSHIMA PREFECTURE

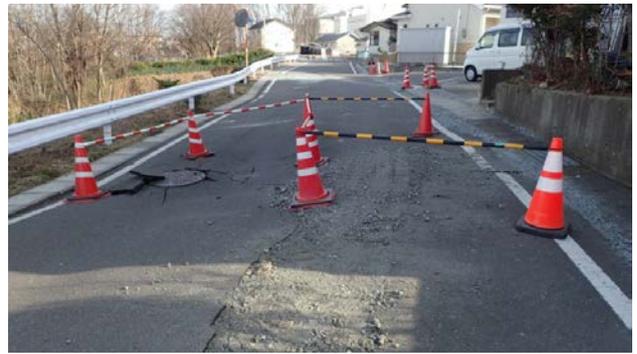
写真-1 法肩の道路の様子

被害調査は3月1日に行った。図-1に対象の住宅造成地の位置と周辺地形を示す。住宅造成の北東端部は、陰影起伏図によれば法面が波打っているように見え、自然地形を示しているものと推察する。一帯の地質は旧段丘堆積物(後期更新統の堆積岩)である。この北東端部の法面に沿う道路舗装が亀裂・段差・波打ちなどの変状を伴

う被害を受け、埋設下水管の埋め戻し部が沈下して人孔が相対的に突出した。写真-1は法面の道路の様子である。また、道路に沿う住家の敷地にも亀裂が伸び、住家の基礎や床にひび割れが生じた。この被害箇所は、2011年3月11日の東北地方太平洋沖地震の際の写真¹⁾(写真-2)に基づけば広範囲にわたって道路と宅地が崩壊・流下したところである。

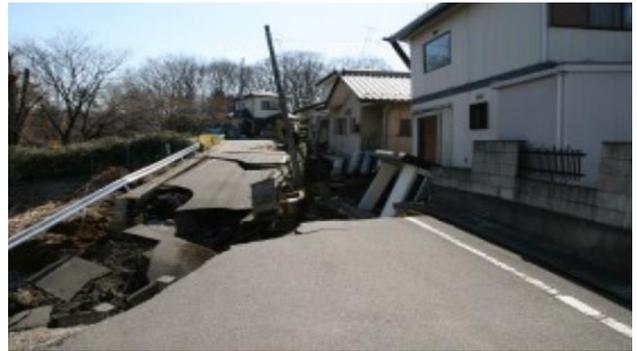
写真-2 2011年3月11日東北地方太平洋沖地震発生後の様子¹⁾

2つの小段を挟み南東側Aは、道路に波打ちとうねりが見られ、法面から奥に帯状に沈下しており、最大沈下量は、住宅敷地の土留め壁との間に相対的に40cm程度が確認され、周辺不動部分からは約60cm沈下していると推察される。当時の写真(写真-2)に基づけば、この区間は2011年の地震の際に崩壊した区間に相当する。また、この区間の復旧工事の写真が、今次の地震の広報²⁾で用いられており、町最大級の被害であったことを窺わせる。北西側Bは、道路の沿う亀裂、下水管理め戻し

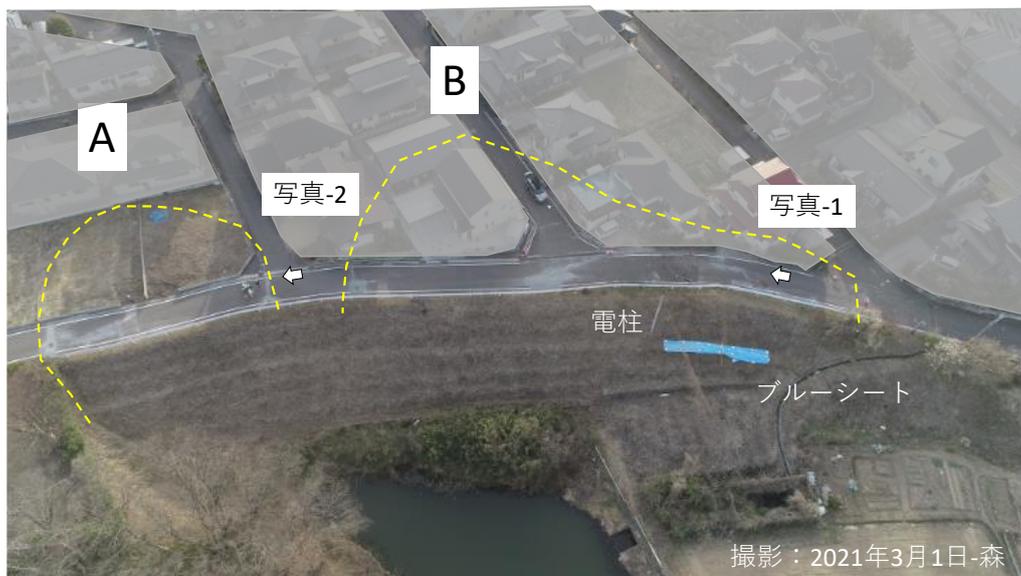
写真-3 UAVで撮影した被災地全景と変状領域(A,B)

写真-3はUAVで撮影した被災地全景である。北東側から撮影している。写真左側(南東側、Aとする)と写真右側(北西側、Bとする)に分かれると判断している。

部の沈下，マンホールの相対的突出，道路面に波打ちとうねりが見られる．今次の地震では道路舗装の被害の大きいのは，このBの中心部である．

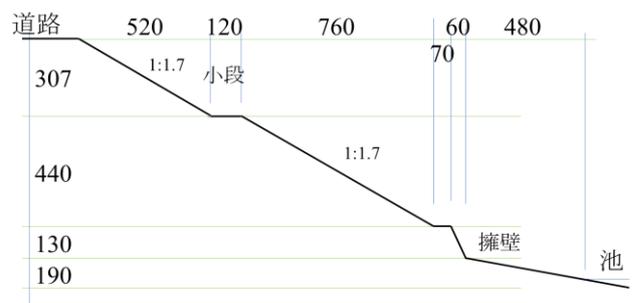
図-2 領域Aの中心部における法面断面図(単位 cm)

図-2にAの中心部における法面断面図を示す。現地での著者の測定による。法面は長さ15.30m、高さ8.77mで、小段を除く法勾配は1:1.7である。法面下端から1.9m下がり6.4m離れて池がある。

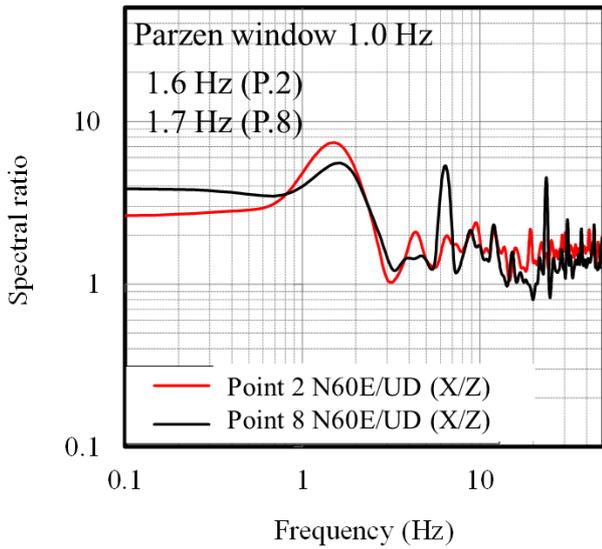
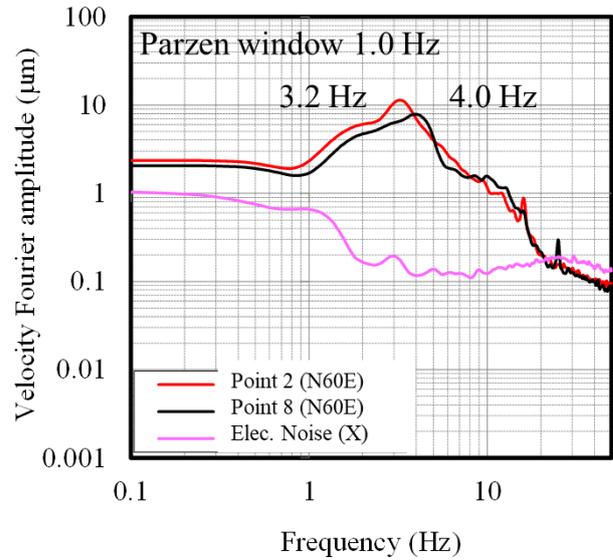
図-3 AB領域2地点における法面直交方向成分のフーリエスペクトルとHV比

度計 (ANET 製, GEODAS1-2S3DCF) を用いた。測定ではセンサーに風カバーを用いた。測定は 1 点あたり 100 Hz サンプリングで 180 秒間とした。微動計の方位は、X 方向を法面直交方向とし N60E、Y 方向を法面平行方向として N150E に全点統一した。測定点は、法肩の道路に沿って 1 から 12 まで定め、8 は B 領域の中央部を法面直交法に通る道路に沿って、法肩に 1 点、奥に向かって 3 点設置して合計 16 点測定対象とした。このうち 2,5,9,11 の 4 点は測れておらず、測定は 12 点である。図-3(a) にフーリエスペクトル、(b) に HV を示す。フーリエスペクトルでは 0.8 Hz 以下は電気ノイズレベルでパワーが小さいことがわかる。測定時 p レアンプ 40 dB (100 倍) にしている。点 2 と 8 で形状はよく似ている。HV 比では、1.6、1.7 Hz にピークが認められ、高振動数領域には 20 Hz 付近にディップを伴い 8~9 Hz でゆるやかなピークが認められる。1.6~1.7 Hz 前後のピークは段丘の卓越振動数、8~9 Hz でゆるやかなピークは表層の緩い層を反映した卓越だと推察される。地盤構造と地盤物性の双方の情報

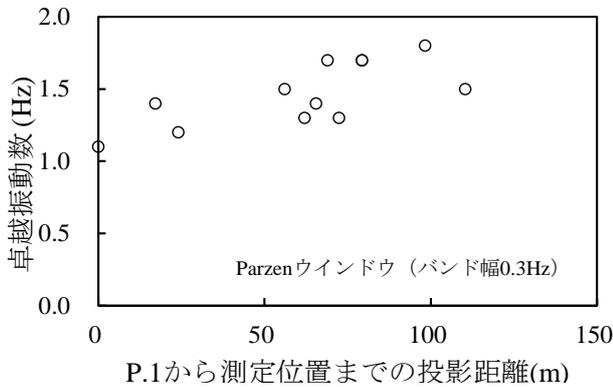
図-4 法肩道路に沿う卓越振動数分布

図-4 に測点 1 からの距離に沿う卓越振動数分布を示す。1.1 から 1.8 Hz の間を漸変して、南東からの距離 70 m 程

度離れた領域 B 付近では 1.5Hz 程度である。図-5 にフリーエ振幅分布を示す。今次の地震で道路変状の最も大きな地点で振幅が大きくなっており、地震の影響を受けた可能性もあるが、ゆれやすさが大きかったとも考えられる。

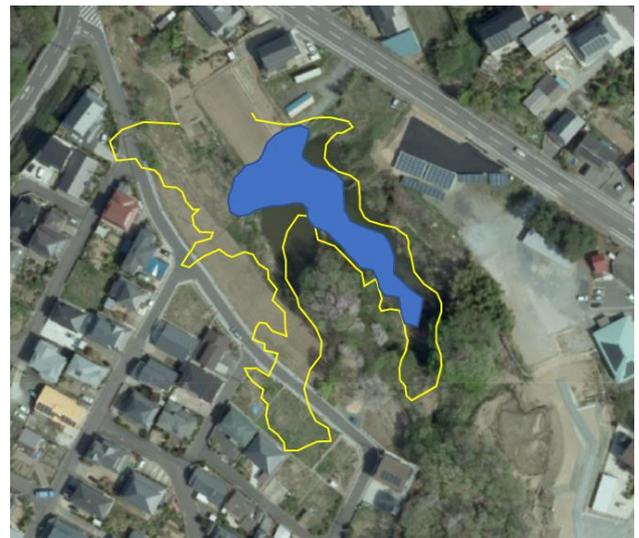
図-6 住宅地造成前の谷地形の分布

図-6 に 1961-1969 年間に撮影された空中写真では造成前の状況がわかる谷地形の部分を描くと、2011 年の地震の後に更地になっている箇所、A 領域の双方と一致する。また、B 領域の中心部に向かって小さい谷地形が読み取れる。そのため、谷埋め盛土のため復旧してもなお、相対的なゆれやすさや脆弱性が表出したものと推察される。
