多湿環境におけるコンクリートの表面性状 の変化と滝見橋の表面洗浄の効果

濱野 北斗¹・関 文夫²・木野 翼³・丹羽 弘毅⁴

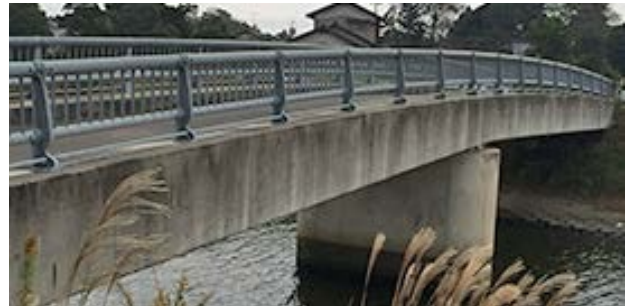
沿岸部と内陸部の汚れの付着の進行が異なる。沿岸部では、完成からおおよそ12年で明度が4.0まで低下する

（写真-3）。対して内陸部では、完成から25年で明度が4.0程度まで汚れが進行した（写真-4）。沿岸部は、内陸部のおよそ2倍の早さで汚れの進行が進んでいくことが解かる。沿岸部では、水の飛沫が多く飛んできてから汚れの進行が早くなったと推察できる。

写真-3 沿岸部における完成から11年経過した高聖橋（千葉県長生郡）

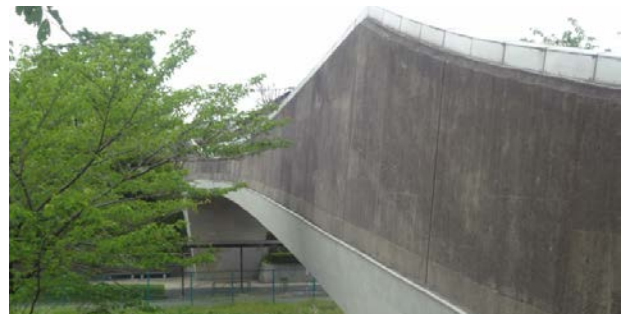
写真-4 内陸部における完成から22年経過した鶴の橋（東京都多摩市）

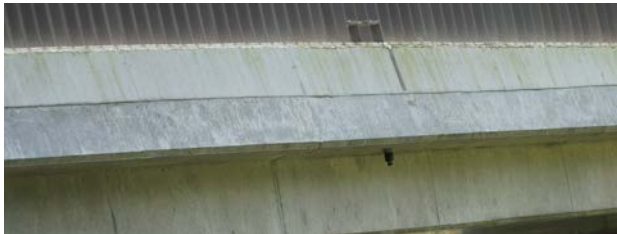
滝側北における③(写真-6)の明度は5.8程度で、④(写真-7)では4.0とおおよそ1年で1.8程度と急激に汚れていった。それに対して、③における下流側南の明度は6.3で、④では5.7と1年で0.6程度と緩やかに汚れの進行した。汚れの進行具合を滝側北と下流側南を比較すると、滝側北の方がおおよそ3倍程度早く進行した。

写真-6 ③完成から約2年経過した滝側北の表面性状

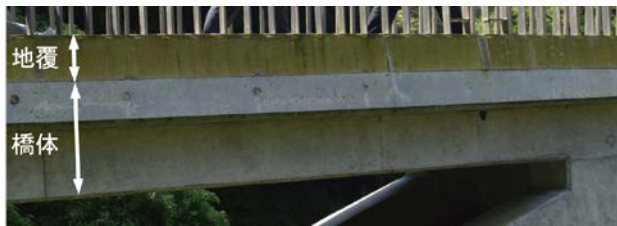
写真-7 ④完成から約3年経過した滝側北の表面性状

目視による汚れの度合いの調査から、地覆と橋体のコンクリート表面で汚れの付着度合いが異なった。これはコンクリート強度の違いからなるもので、地覆よりコンクリート強度の高い橋体のコンクリートは、コンクリートが緻密に形成されるため、コンクリート表面の凹凸が少なく汚れの付着がしにくい(写真-7)。

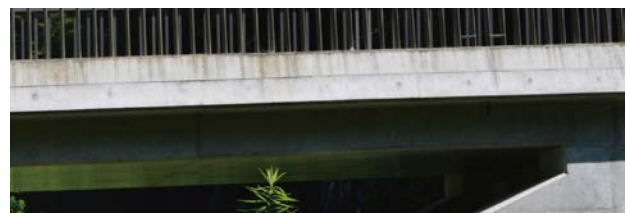
コンクリート表面が南を向いている下流側南は陽によく当たる(写真-8)。また、北を向いている滝側北は陽に当たりにくく、滝にも向いているという環境にある(写真-7)。そこで、④におけるコンクリート表面が北向きの面と南向きの面の比較を行ったものを図-8に示す。滝側北の明度の平均は4.0程度に対して、下流側南の明度の平均は6.0程度で、陽の当たりやすい下流側南が2.0程度高い値を示した。汚れのばらつきは滝側北は標準偏差が0.384に対して、下流側南は0.772ある。下流側南がばらついた要因として、0～2.5、35～39m地点は植生の関係で日陰になることから、橋軸に対して異なる環境が生じていたためと推察する。

写真-8 ④完成から約3年経過した下流側南の表面性状

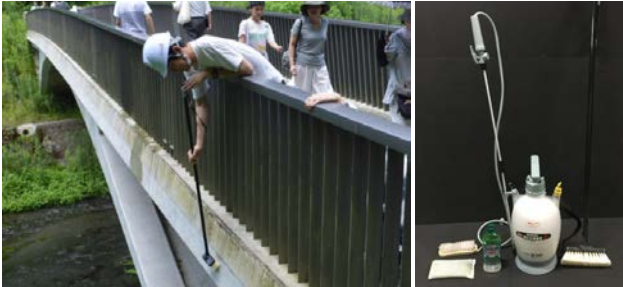
写真-9 滝見橋の表面洗浄の状況 写真-10 洗浄の道具

滝見橋の中でも、比較的汚れの進行の早い地覆の内側、上、外側を対象に洗浄を行った(写真-9)。環境を配慮し洗剤は中性洗剤を用いた。水は川の水を用い洗浄を行った。地覆の内側、上はスポンジを用い、手の届きにくい地覆の外は、デッキブラシと蓄圧式噴霧器を用いて洗浄を行った(写真-10)。

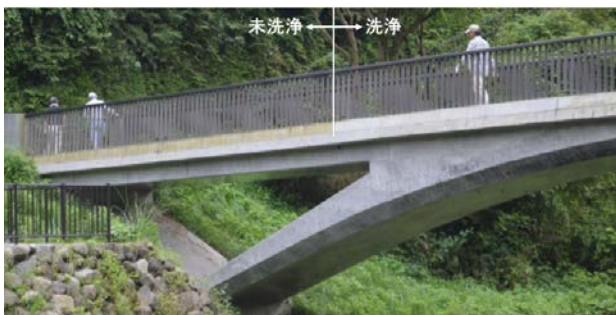
洗浄前後の明度の分布を図-9に示す。洗浄による効果はどの面も洗浄によって明度が上昇した。地覆の外側は、滝側は2.3程度上昇し、下流側は0.3程度の上昇であった(写真-11)。地覆の上は、滝側と下流側ともに、0.7程度上昇した。地覆の内側は、滝側と下流側ともに洗浄によって明度が1.9程度上昇した。洗浄前の明度によって効果にばらつきはあったが、洗浄後の明度は、どの面もおおよそ6.0前後に落ち着いた。

写真-11 滝側北の表面性状 (左:未洗浄 右:洗浄)
