雷電廿六木橋の20年経過したコンクリート 壁高欄の表面性状の変化

コンクリート構造物は時間経過や環境の影響などによって刻々と表面性状を変化させていく、石や煉瓦でできた構造物は、時間が経つにつれエイジングが評価されているが、コンクリート構造物の場合は単なる汚れとして認識される。そこで、ループ形状を有する雷電廿六木橋に着目し完成から20年経過した壁高欄の表面性状を調査し、過去に行った調査結果との比較、方位による比較、周辺環境の影響水仕舞いの効果と老朽化について報告する。

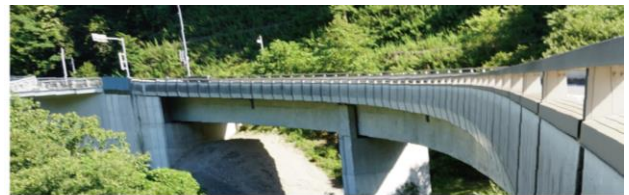
大滝大橋のループ内側の壁高欄外面は、南～南西向き表面性状と P3 橋脚の真上の壁高欄が黒く汚れていた(写真-4)。特に、P1 橋脚から A1 橋台の西～北西向き表面性状の変化が激しく起きていた(写真-5)。ループ外側は歩道が無い為、壁高欄内面に泥はねにより壁高欄表面に泥が付着し黄色く変色していた。また、ループ外側の壁高欄内面の A1 橋台の伸縮装置付近のカーブでの明度低下が著しかった。

写真-4 南～南西向きの壁高欄外面

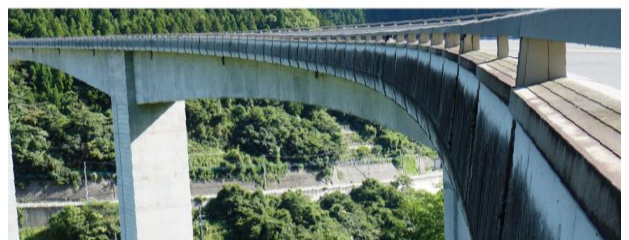
写真-5 P1橋脚からA1橋台の壁高欄外面

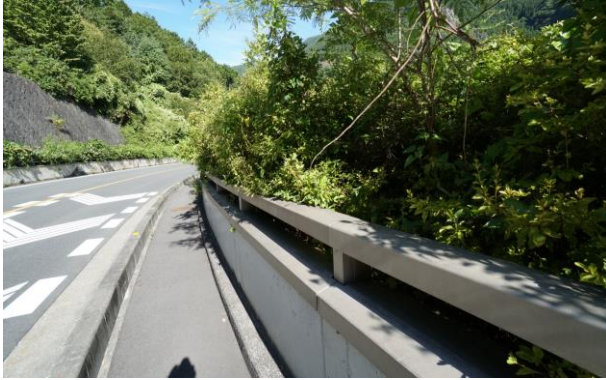
土工区間でのループ内側の壁高欄外面は、樹木が生い茂っており雨水が壁高欄にあまり当たらない状況の為、表面性状は薄く黒くなる程度となっていた(写真-6)。ループ外側は壁高欄と擁壁の間が狭く計測が出来なかった。ループ内側の壁高欄の表面性状はほとんど変化が見られなかったが、ループ外側の壁高欄内面は路面からの雨水の跳ねにより下汚れを形成していた。

写真-6 土工区間の現状

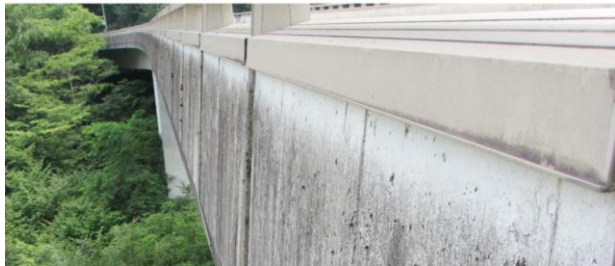
廿六木大橋のループ内側とループ外側の壁高欄外面は、A2橋台からP4橋脚にかけて最も汚れが発生していた(写真-7)。廿六木大橋のループ内側の壁高欄外面は、ほとんどの部分が黒く汚れていた(写真-8)。それに対し、ループ外側の壁高欄外側はP4橋脚からP2橋脚にかけては汚れが少なく、P2橋脚からA1橋台にかけて汚れが生じていた。

写真-7 ループ内側のP4橋脚からP3橋脚の壁高欄外面

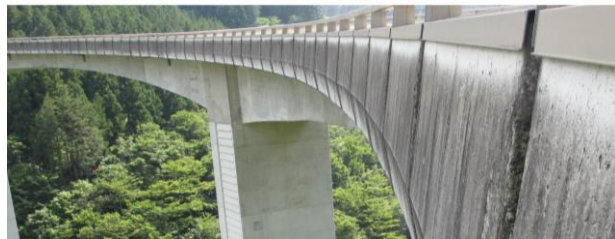
写真-8 ループ内側のP2橋脚からP1橋脚の壁高欄外面

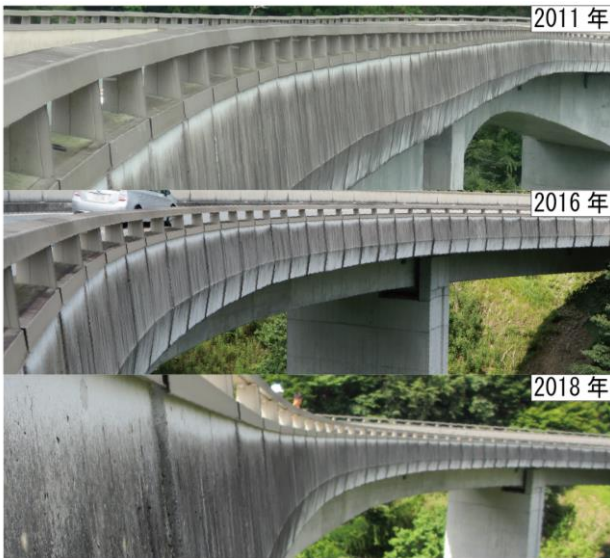
ループ内側の南～東側の方向を向く壁高欄の明度を平均化すると、2011年が4.9、2016年が4.8、2018年が4.6、ループ外側の北～東側の方向を向く壁高欄の明度は2011年が4.2、2016年が4.0、2018年が4.0と2011年の明度とほとんど変化がないことから、10年程で明度のばらつき少なくなる傾向にある(写真-9)。

写真-9 ループ内側の南～東側の方向を向く壁高欄

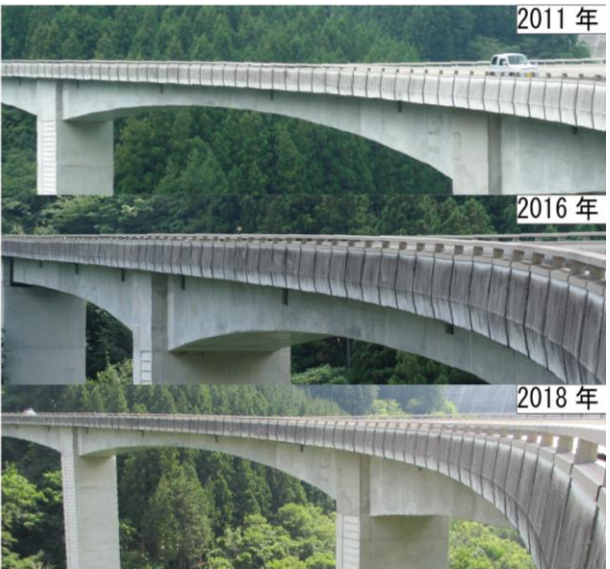
ループ内側の北東～東向きの壁高欄の明度は2011年が4.5, 2016年が4.4, 2018年が4.3, ループ外側の東～南西向きの壁高欄の明度は2011年が4.5, 2016年が4.0, 2018年が4.0と2016年の明度とほとんど変化がないことから15年程で明度が安定すると考えられる(写真-10) ①と②の表面性状のばらつきが少なくなった原因は, 1年間平均して日照時間がほぼ同じで菌やコケ類の繁殖が一定だったため, この年月でばらつきが少なくなったと考えられる。

写真-10 ループ内側の北東～東側の方向を向く壁高欄

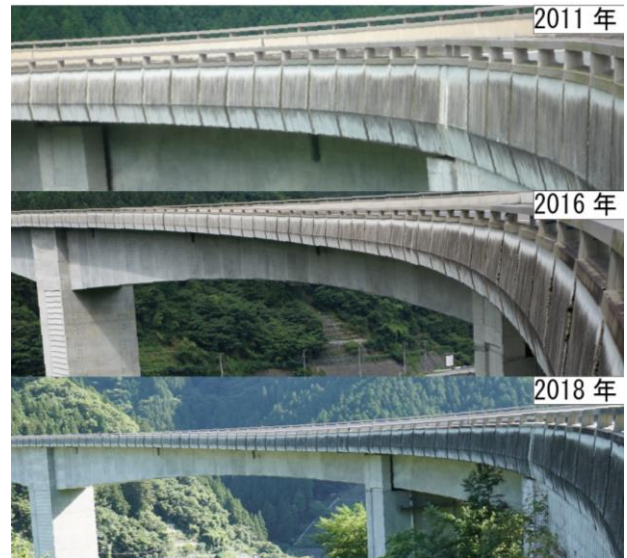
ループ内側の北東～南向きの壁高欄の明度の平均, 2011年が4.8, 2016年が4.6, 2018年が4.2, ループ外側の北～西向き壁高欄の明度の平均は, 2011年が5.4, 2016年が5.2, 2018年が4.8程度と明度にばらつきがあり明度のばらつきが少なくなり表面性状が安定するにはまだ時間がかかる傾向にある(写真-11)。

写真-11 ループ内側の北～西側の方向を向く壁高欄

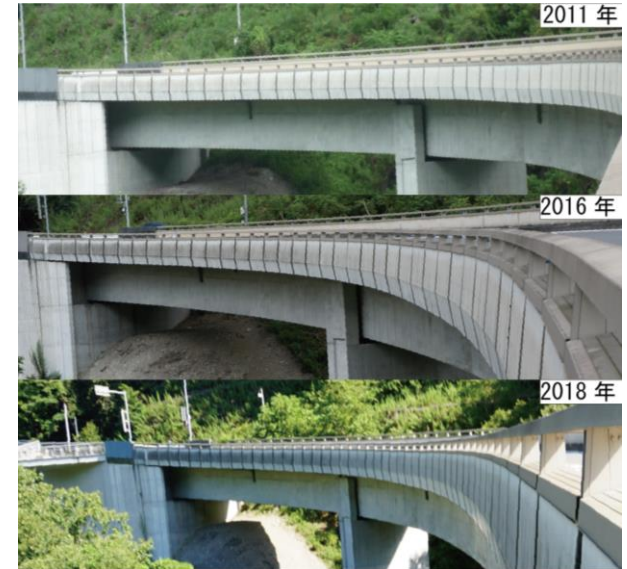
ループ内側の南向きの明度を各年で比較すると大きく低下していた。最も日が当たる南向きの明度が低下していた原因は山の影響で日陰ができ菌やコケが繁殖したためと考えられる(写真-12)。

写真-12 ループ内側の南側の方向を向く壁高欄

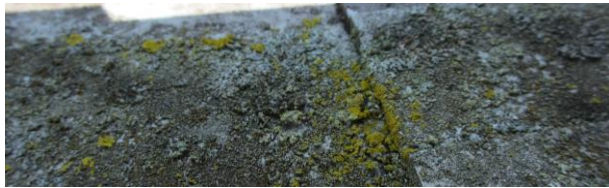
雷電廿六木橋の周囲は, 北側と南側は山に囲まれている。北～北東側と南～南東側に位置する壁高欄の明度の平均は, 北～北東側のループ内側が4.7, ループ外側が4.3, 南～南東側のループ内側が3.9程度であった。これは, 周囲の山から風で菌類が運ばれ, 壁高欄に付着して

繁殖したためと考えられる。実際に、北～北東側と南～南東側に位置する壁高欄の明度は他と比べ著しく低下しており、壁高欄や高欄に地衣類やコケ類が多く付着しているのが目視で確認できた（写真-13）。

写真-13 高欄に付着していた地衣類

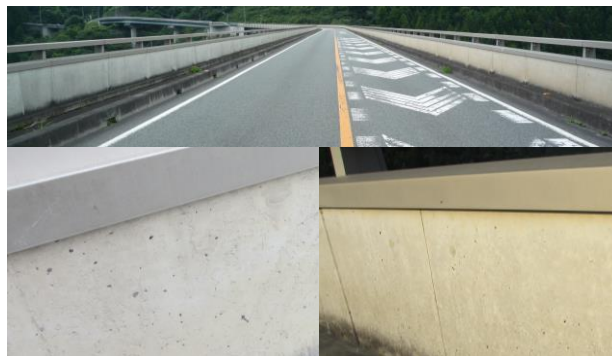
壁高欄内面での表面性状は、大滝大橋のループ外側の伸縮装置付近の明度低下が著しかった。これは、トラックのエアブレーキによって伸縮装置付近に溜まった雨水を飛散させる事によって着いた汚れだと考えられる（写真-17）。また、ループ外側の壁高欄内面は、歩道が無い為埒泥はねにより壁高欄表面に泥が付着し、黄色く変色しており色相が 3.6Y、ループ内側は 1.4mの歩道があることにより泥はねが抑制され、色相が 2.5Y となっていた（写真-18）。

写真-18 ループ内側とループ外側の表面性状の違い
