## 非破壊検査を用いた姫井橋の調査と評価に関する考察\*

Investigation of the Himeji Bridge and Evaluation as Civil Engineering Heritage

熊本県内で唯一の下路式コンクリートアーチ橋である姫井橋は大正の終わりに建設されており、もし RC 構造なら日本で最も古い道路橋である。本論では、対象橋梁の既存の文献・資料調査を行い特徴を把握した後、現地に赴き、現況調査として形状測定及び目視による損傷調査を行った。さらに RC レーダを用いて非破壊検査を行って電磁波による内部構造を調査した。この調査結果及び簡単な骨組み計算結果を用いた考察により、非破壊検査の土木遺産調査への適用や評価、損傷部分の修復方法の検討を行うものである。

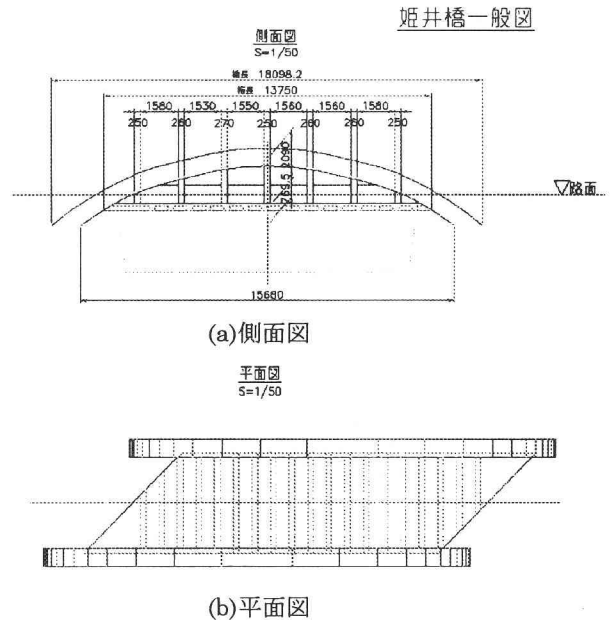
図5 姫井橋一般図 (作成：宮村)  
(Fig.5 Dimension of the Himei Bridge)

図5は、現在の姫井橋について現地で測定した結果を図面化したものである。アーチのスパンは15.68m、幅員は4.62m、アーチライズは2.09mであった。またアーチリブの断面は、660mm\*750mmである。

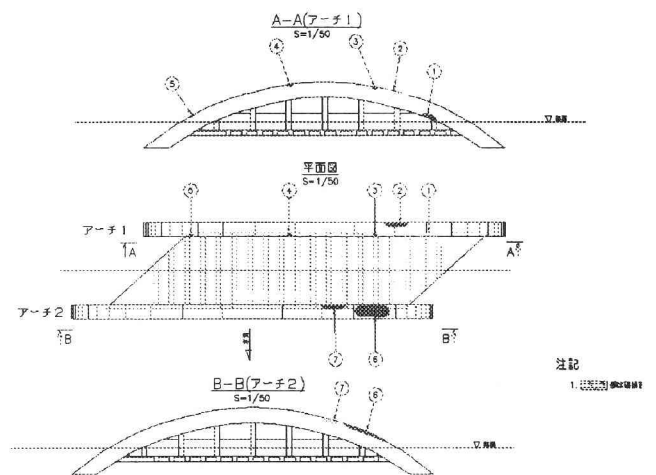
図6 損傷箇所 (作成：宮村)  
(Fig.6 Damaged Parts)

図6は姫井橋の主な損傷している7箇所を図に表したもので、写真3～6は代表的な損傷部分の現況写真である。この橋は既に何度か補修をされているが、やはりかなり痛みが激しい部分もある。特に、損傷が著しいのは写真3に示すように上流左岸側のアーチリブ①の箇所で、剥離部分の補修の際に行われた内部調査により、75×50mmの山形鋼の一部が確認された。

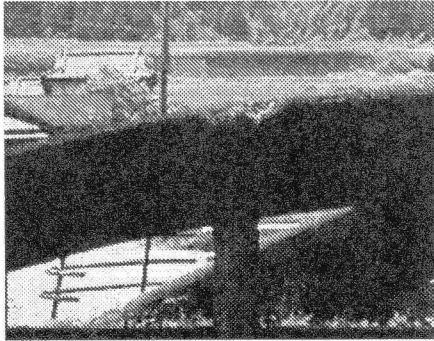
写真4 損傷箇所②(撮影:宮村、2003)  
(Photo. 4 Damaged Part ②)

姫井橋はおおよそ80年もの間、風雨にさらされてきているため、前述の写真に示すような大きなコンクリートの剥離から小さなクラックまで多くの損傷を有している。また、全体的にも風化が激しく、表面の中性化も進んでいるように見受けられる。このような状態のコンクリート構造物をどのように補修し、どのような形で保存するかは、非常に難しい課題と考えられる。橋の保存に重点を置くか、年代を感じさせる景観を重視するかによって補修方法も異なるであろう。

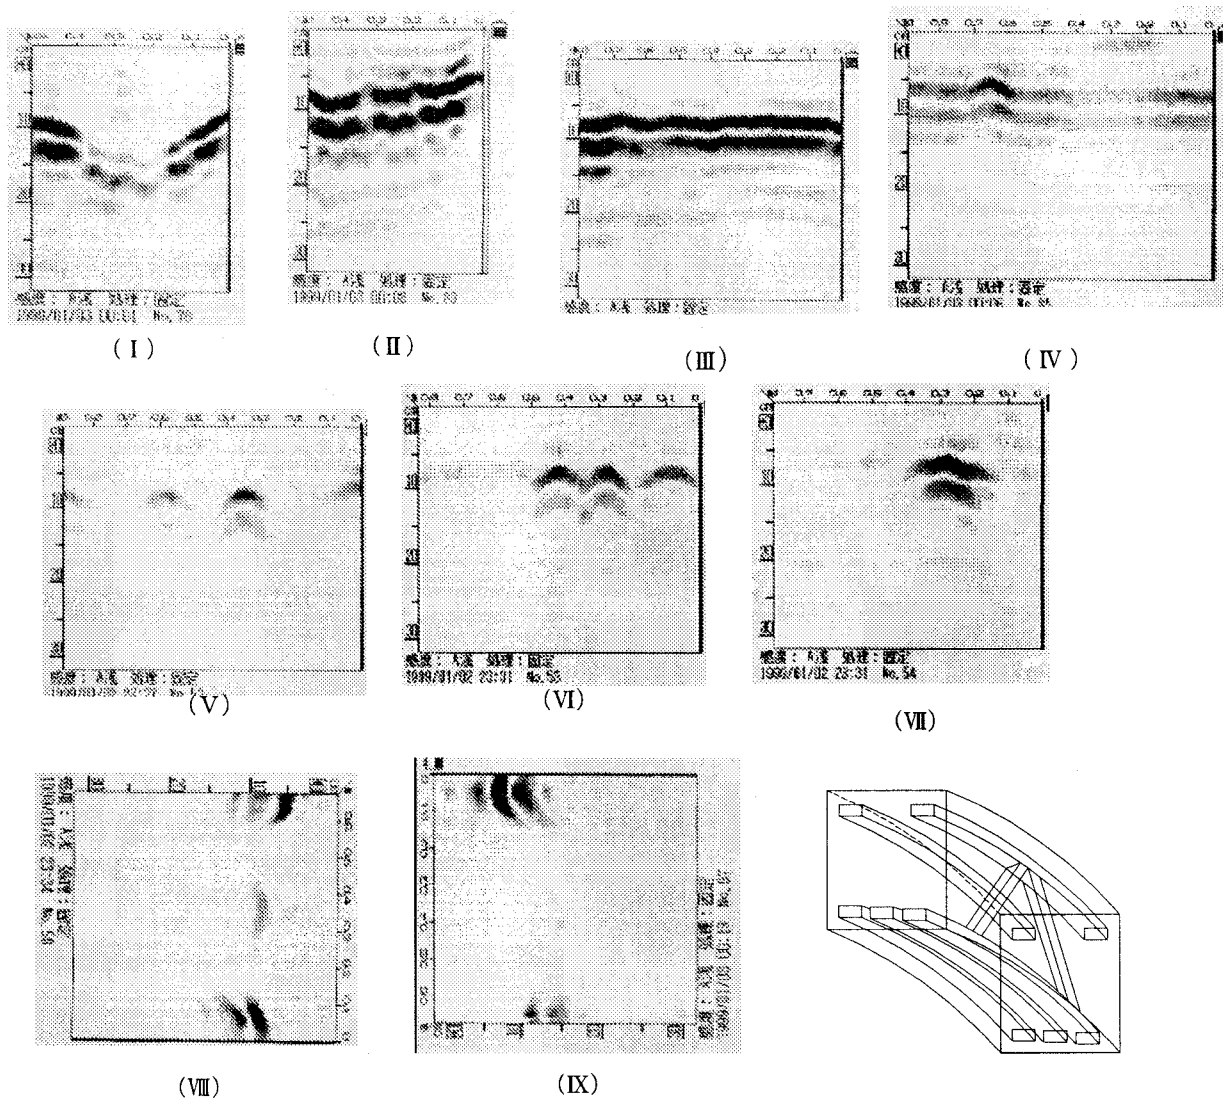
図8 RCレーダによる測定結果 (作成: 山尾)  
(Fig.8 Measurement results by RC radar)

アーチリブ上面幅方向のデータ(I)より、測定距離0～10cm、40～50cm、またかぶり厚さ8cmの位置に濃い反応が見られる。(III)(IV)は上面橋軸方向のデータであるが、端部を測定した(III)では全反射が見られたのに対して、中心部を測定した(IV)では強く反応は出ていない。これより、両端部に比較的大きな鉄骨が入っていると考えられる。しかし、下面幅方向のデータ(II)では全体に3つの反応が出ており、徐々にかぶり厚さが深くなっている。下部には3つの鉄骨が入っているのではないかと考えられる。

アーチリブ側面横方向のデータ(V)(VI)(VII)は、下部から上部に向かって測定したものである。(V)で測定距離約35cmと55cmの位置にある2つの反応が(VI)(VII)で徐々に近づいていくのが分かる。かぶり厚さは変化してないことより、上部と下部の鉄骨をつなぐ斜材が

深さ約 8cm の位置に入っているのではないかと考えられる。また、縦方向のデータ(VII)から測定距離約 5cm と 65cm の位置またかぶり厚さ約 8cm と 5cm の位置に反応が見られる。データ(IX)は反対側面を上下逆から測定したものであるが、(VII)と対照的な反応となっている。

以上の結果と他のデータ結果により総合的に検討した結果、図 8 (b) に示すような内部構造が予想される。

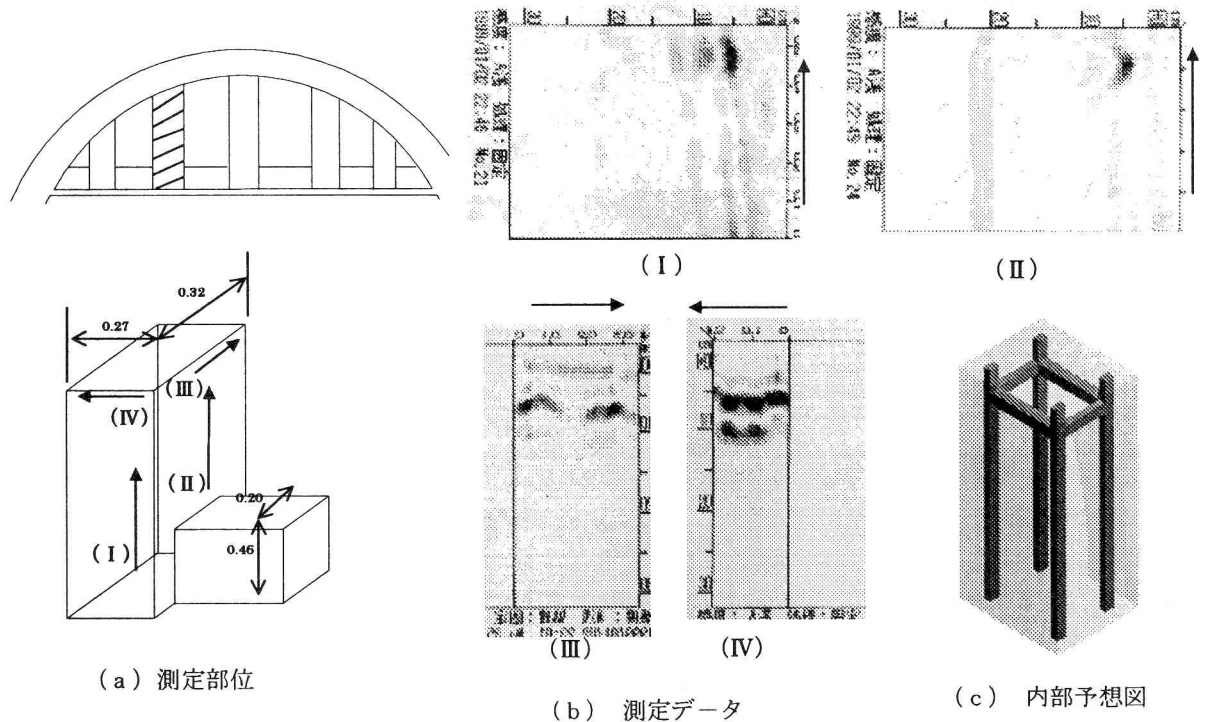
図9 吊材部分の測定部位と測定結果 (作成：山尾)  
(Fig.9 Measurement results of Hanger)

次に吊材については、図 9 (a) に示す位置の吊材を対象に図に示すような方向に測定した結果を図 (b) に示している。測定データ (I) (II) は、縦方向を測定した結果である。2 つのデータに共通していることは、(I) では約 50cm、(II) では約 40cm の位置に濃い反応が見られることである。測定開始位置が違うことを考慮すると、ほぼ同じ位置に鉄骨が入っていると考えられる。またデータ (III) (IV) は横方向を測定した結果であるが、(III) からはかぶり厚さ約 7cm の位置に 2 つの反応が見られ、(IV) では連続した 3 つの反応が見られる。しかし、(IV) は測定距離が短いことから、両端の反応が重

なり合い 3 つに見えたのではないかと考えられる。

以上の結果と他のデータを総合的に判断すると、(c) の様な内部構造が予想することができた。これは他の部材でも同様であった。
