## 鹿児島県下に残る煉瓦アーチ暗渠を通してみる技術論\*

A study of bricked arch-culverts in Kagoshima

### 要旨

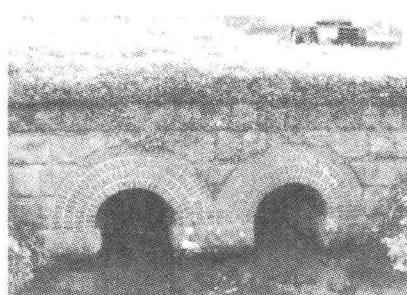
丸池湧水から流出する水量に応じた暗渠断面を、軌道高さによる制約を受けながら確保するために、小型断面暗渠を2本並列させている（写真-1）。湧水量に多少の季節変動はあるものの、自然河川の水量のような急激な変動はないし、流木などの流下物もないことから、必要最小限の断面を確保したようである。

この規模の煉瓦アーチ暗渠は今のところ他に確認された例はない。東海道線京都大阪間の大山崎駅と長岡京駅の間の円明寺暗渠（写真-2）は、径間が倍程度ある半円アーチ（ただし捻りマンボ）である。このアーチリングはわずか煉瓦2重巻きにすぎない。にもかかわらず肥薩線よりはるかに通行頻度の多い列車荷重に耐え、傷みもない。これからすると丸池暗渠は過剰設計とみえるが、暗渠上の土被り厚さ（約1.2m）（写真-1）を考慮すれば、その合理性に納得できる。すなわち丸池湧水暗渠は、軌道高さの制約を受けて土被りが小さく、列車荷重による圧力が大きくなるからである。近代的技術によって土圧を解明したわけでもないのにこの判断はまことに適切なものであったといえる。

写真-1 丸池湧水暗渠（下流）

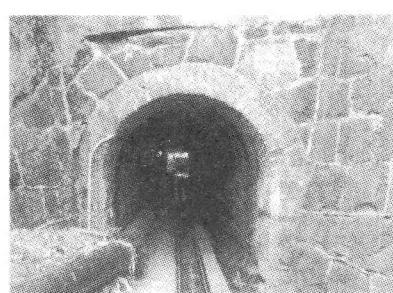
写真-2 円明寺暗渠（京都）

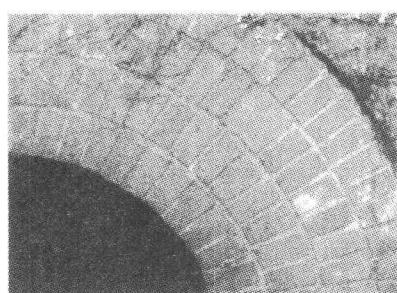
意匠的には、径間が小さい間に煉瓦4重巻き（写真-3）となっていてアーチの存在感がそれなりにあって、壁石とのバランスもよい。

写真-3 アーチリング（拡大）

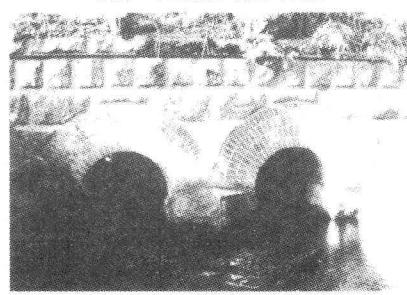
丸池湧水からの水が、二つの美しい安定した流れに分かれ暗渠に吸い込まれていくことをイメージしたのであろうか、暗渠上流部には小さな水切りが備えてある（写真-4）。上流面には水切りを備えるのが常識となっていたとも考えられる

写真-4 丸池湧水暗渠（上流）

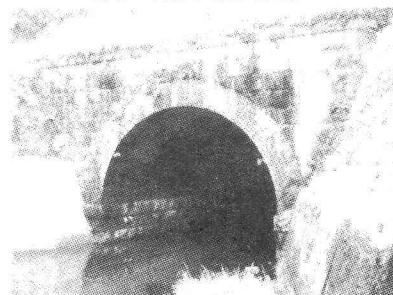
肥薩線が立野原地区の竹下川を跨ぐために造られた暗渠である（写真-5）。この付近の地盤高が全体的に低いために、機関車の走行をスムーズにする目的で、極めて高い人工盛土の上に軌道が敷設されている。

目につく損傷はない。

写真-5 竹下川暗渠（上流）

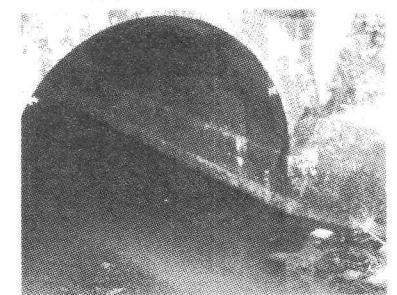
この盛土の下をくり抜くから、必然的に土被りが厚くなる。背後の山地や田園地域より発生する水量の関係から、暗渠の断面は大きくなっている。他の暗渠と同じく半円アーチであり、大きなアーチリングを5重巻煉瓦で構成した分、その存在感が強くなり、全体的なバランスもよく、見た目に安心感を与えていている。下流側に農業用水取水堰が設置されている関係上、水位が高く（川底より1.0m程度）、水面下の石積み側壁の高さは明確でないが、上下流の河床高の状況から判断すると、5~6段（高さ1.5m程度）の切石が積まれているものと考えられる（写真-6）。

写真-6 切石積み側壁

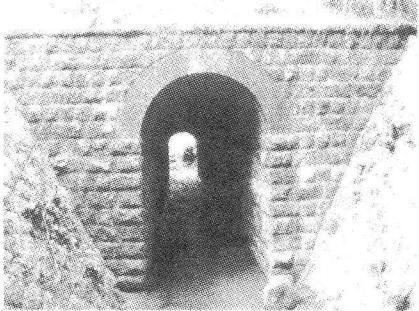
その秘密は、この暗渠の異様な高さ(写真-7)にある。会田川の増水に備えて、背の高い暗渠にして必要な通水断面積を確保している。この場所は盛り土が大きく、土被りが厚いので、暗渠を高くすることが可能であった。もし土被りが薄いならば、暗渠幅を大きくする必要があったと考えられる。洪水時の出水量に対するこの判断をした当時の技術水準は高いものであった。

ただし、現在あるいは将来この川の上流域の開発により流出状況が変化したときは、流下断面の不足で、この暗渠が水を塞き止め、意外な水害を招く事態となることも考えられる。

写真-7 会田川暗渠（上流）

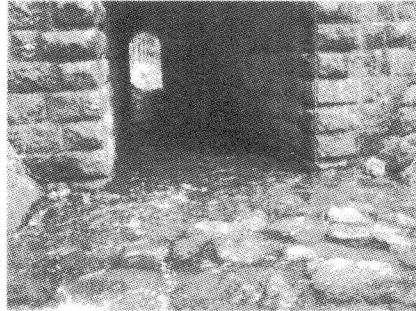
この暗渠も基本的には自然河川にかかるアーチと同じであるが、今までほとんど大きな損傷を受けずに供用されているから、しかるべき対応があると見るべきである。しかし暗渠底が敷石で護られている(写真-7,8)他には工夫があると見えない。

写真-8 会田川暗渠の敷石

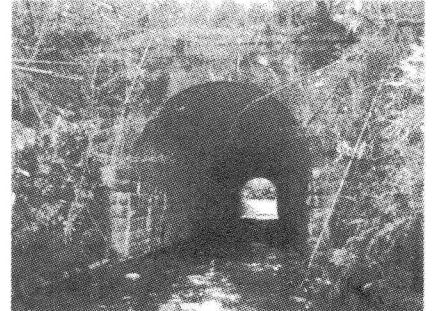
この暗渠の上流域は、河川水位や流水速度の増加状況は会田川暗渠上流域と相当異なっている。暗渠の形(写真-9)は会田川暗渠と類似しているが、流水部断面積は2倍強の19.03m<sup>2</sup>で、この地区の暗渠群の中で最大となっている。これは瀬久谷川の特性を看取った上の判断であり、会田川暗渠や

写真-9 瀬久谷川暗渠（下流）

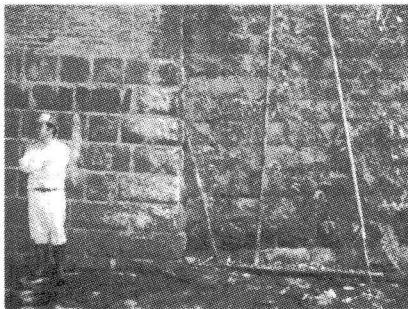
この暗渠のもう一点の特長は暗渠の基準線が河床勾配に合わせて大きく傾斜（上下流差1.92m, 2.85度）している（上下流部壁石は鉛直）（写真-11）。傾斜させた方が洪水時に暗渠断面が有効に機能できると考えられるが、通常は水平に設置されるので、傾けた例は極めて珍しい。当時いかなる意図でこの暗渠を設置したか、あるいは他に傾斜暗渠の事例が存在しないか、これまでの資料の再精査や現地における詳細な調査が必要と考える。

写真-11 瀬久谷川暗渠の傾き

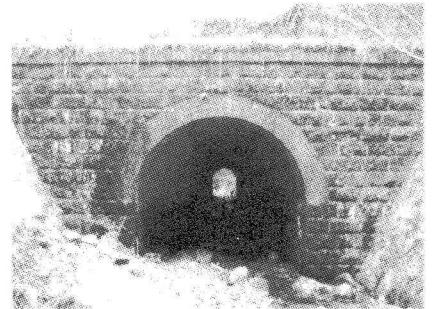
暗渠内部および上下流部の河床は丹念に敷き詰めた敷石で（写真-12）、上下流部両岸は緻密に積まれた石積み護岸で保

写真-12 山下須屋川暗渠（上流）

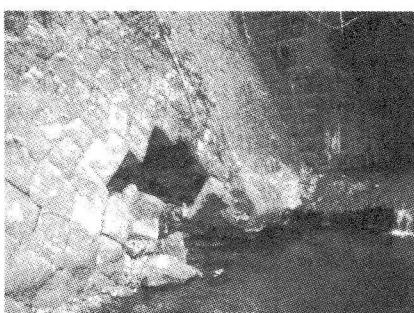
暗渠のある山下須屋川の上流域は相当な傾斜地で、洪水時に流下する土石が多く、暗渠上流域河床には巨岩が転々とし、右岸の護岸はえぐり取られ、高い崖の地山がむき出しになっている。また、暗渠内部の護床敷石も各所で剥がされ、下流部右岸の護岸石積みに巨大な穴があり(写真-13)、下流部護床が半分えぐれている。これはかつて暗渠を通り抜けた巨岩が衝突したことを示している。

このような場にあるにもかかわらず、暗渠の上下流面や内部が現在までのところ損傷していない(瀬久谷川暗渠のように地震の影響もない)のは奇跡に近い。しかし今後、流木や土石による暗渠の閉塞や巨岩の衝突による破壊の心配があり、最悪事態の発生も予測できる。暗渠の閉塞や基礎の洗掘を避けるためには、暗渠上流部河道を少し拡大して、土石や流木止めを設置するなどの対策が必要である。

写真-13 下流護岸の損壊状況(山下須屋川)

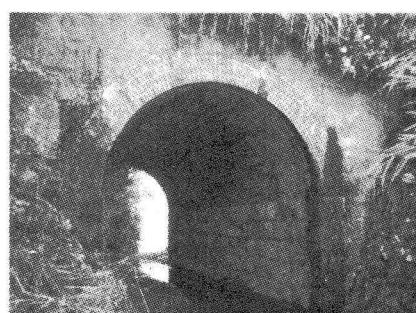
日豊本線が小浜の田園地区を流下する小河川を跨ぐために造られた暗渠である。暗渠上の土被りは小さく(写真-14)、暗渠延長も他の暗渠に比較すると短い。これは、周辺一帯が背後に低山地を抱えた田園地域であり、鉄道ルート上、盛土が必要となるが、背後流域の規模に合わせた通水断面を確保するためには、必然的に土被りを小さくする必要があったものと推察する。

写真-14 円ノ木園暗渠（上流）

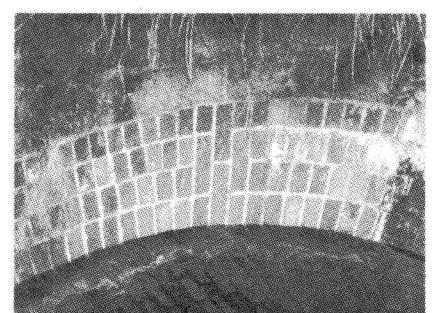
アーチの頂部及び45°のアーチリングには長手使いの煉瓦が配置されている(写真-15)。構造上、強度への配慮とは考えにくく、意匠的なものであると推察される。このようなデザインが施された暗渠は、現段階までの調査では、円ノ木園暗渠のみである。なお、この暗渠の近隣には、一回り小さい畠添暗渠(写真-16)があるが、アーチリングにこのようなデザインはない。

写真-15 アーチリングのデザイン

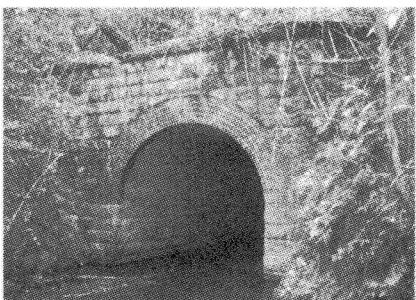
鹿児島線が、二級河川五反田川及び八房川と流域を接する、醉之尾川を跨ぐために造られた暗渠である(写真-17)。

写真-17 酔之尾川暗渠（上流）

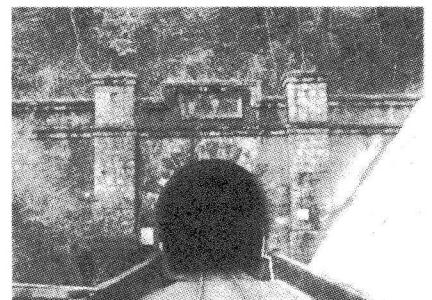
1909(明治42)年に竣工した長大な矢岳トンネル(延長2,095m、25/1,000の片勾配、単線断面<sup>14)</sup>)(写真-18)用煉瓦は真幸の水流に新設された工場から供給された。煉瓦は、トンネルの覆工、橋梁の橋台などにも石材と共に使用されるもので、短期間に大量の需要が見込まれたことから、近在に煉瓦工場を建設したものと推察される。

写真-18 矢岳トンネル坑口
