## 郡築二番町樋門・三番町樋門の現状と修復・補強手法の提案\*

The present conditions of Gunchiku Nibancho-himon and Sanbancho-himon, and proposal of their restoration and reinforcement.

(株)大揮環境計画事務所 川越 浩正\*\* (株)大揮環境計画事務所 平嶋 孝 熊本大学 山尾 敏孝

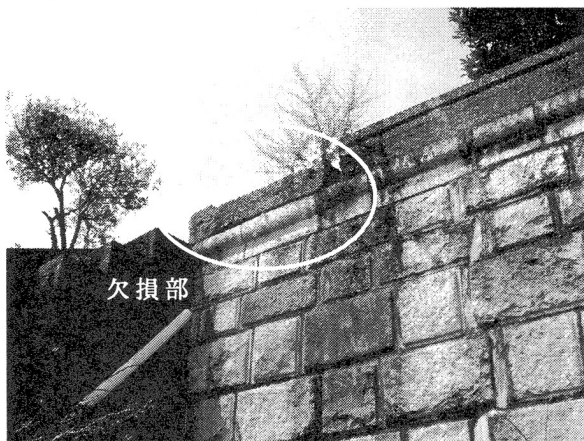
天端、面壁には、大きな損傷はない。波受け壁の一部に欠損とクラックが見られる（写真－6）。

写真－6 郡築二番町樋門面壁、波受け壁の状況

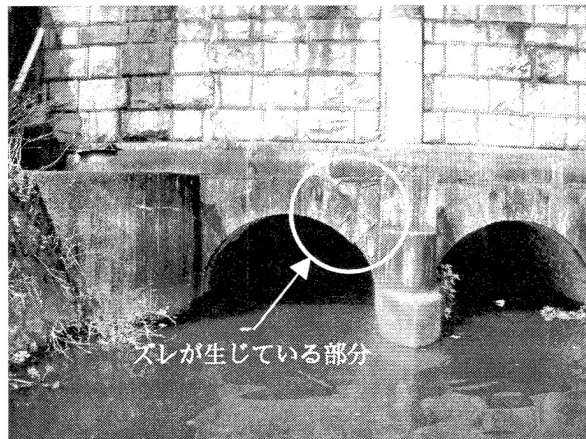
アーチ石に 2～6cm 程度の大きなズレ（写真－7、8）が見られる。また、これに伴ないアーチ石の亀裂（開き）が見られた。（写真－9、10、11）これは、上からの荷重とともに樋門の基礎部が滲となっていることから、基礎構造の不等沈下などが考えられる。ただし、面壁石や天端石の目地部に目立った亀裂（開き）は見られなかった。

写真－7 郡築二番町樋門アーチ部の状況

樋門の基礎地盤は、不知火海特有の深い潟によってできており、アーチリングに生じたズレや亀裂(開き)は、基礎部の不等沈下によるものと考えられる。しかし、ズレや亀裂箇所の上に位置する、面壁石や波受け壁の目地部においては、大きな開きや欠損が見られないことから、樋門そのものに対するひずみやねじれが生じていることは確認できなかった。

今後、基礎の状況を含めた詳細な調査を実施すると

ともに、アーチ石のズレの原因を究明し、早急な修復・補強工事が必要であると思われる。

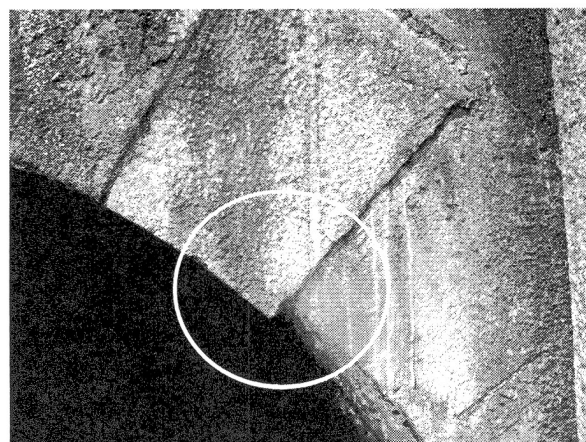
写真－8 アーチ石のズレ部拡大写真

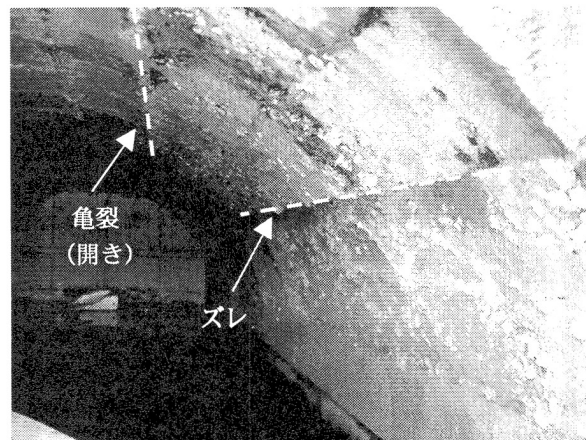
写真－9 アーチ内部のズレの状況

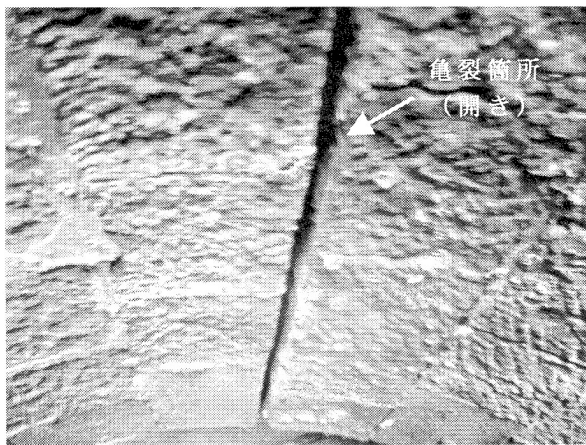
写真-10 ズレに伴う亀裂の状況

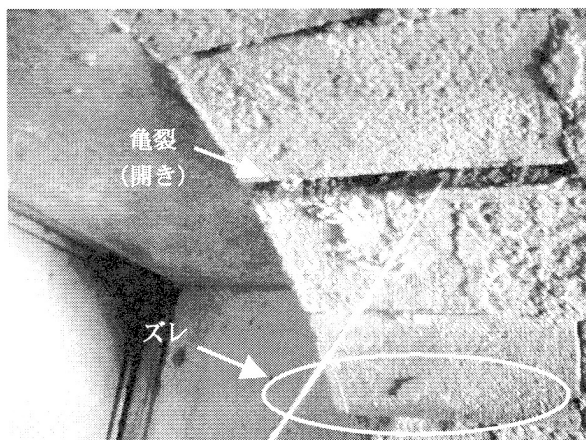
写真-11 ズレと亀裂の状況

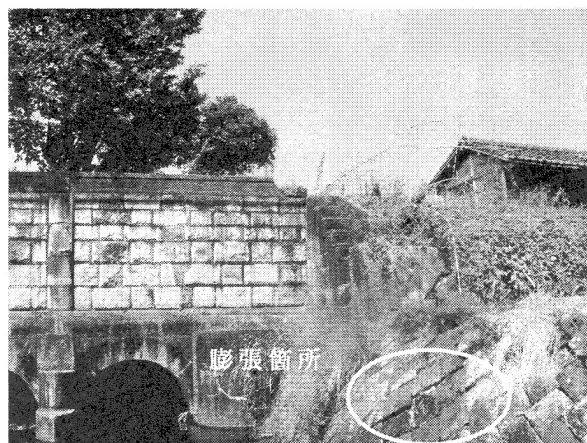
取り付け護岸は、空積みとなっている。一部においては、裏込材の流出に伴う護岸面の変形や膨張（写真－12）が見られた。

写真-12 取り付け護岸の状況

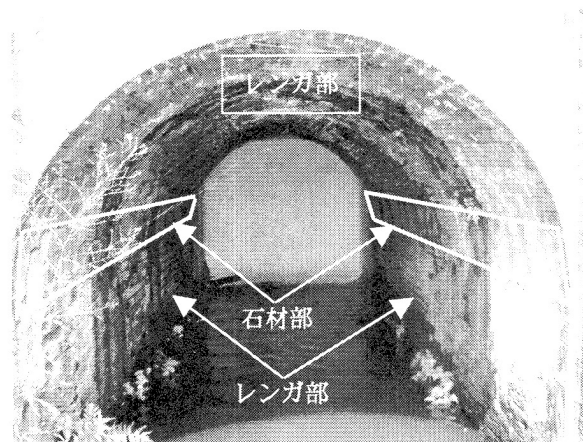
郡築三番町樋門は意匠、材料について完成度の高い建造技術が認められる。しかし、建造から 100 年以上が経過しており、面壁石や水分け石には、風化によるヒビや表面剥離が多数見られた。また、アーチ内部のレンガや石材についても、コケやフジツボの活着が目立ち、触れるだけで表面がポロポロと剥がれるほど風化が進んでいた。以下、調査結果について記す。

写真-13 郡築三番町樋門のアーチ内部

アーチリング及びその内部は、一部に石材が使用されているものの、ほとんどがレンガ造りとなっている（写真-13）。

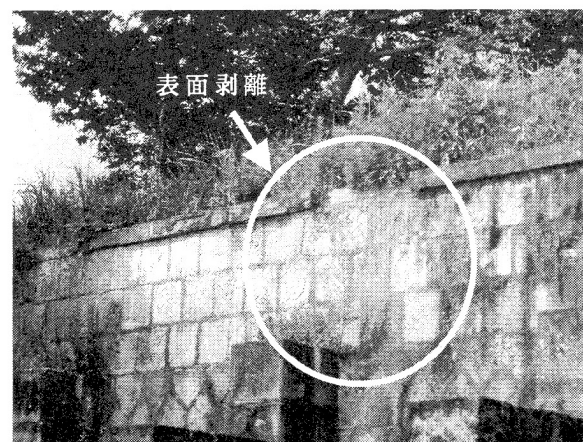
天端の波受け壁は、クラックや欠損、崩壊が見られた。面壁は、三角石(砂岩系)による石造となっているが、長年にわたる風雨によって風化が著しく、一部崩壊や表面の層状剥離(写真-14)が目立った。

写真-14 郡築三番町樋門の面壁欠損状況

石材部分については、全体的に強化処理を伴う補強工法を検討するとともにレンガ部は表面の風化を抑制し、亀裂部分の修復を行う必要がある。

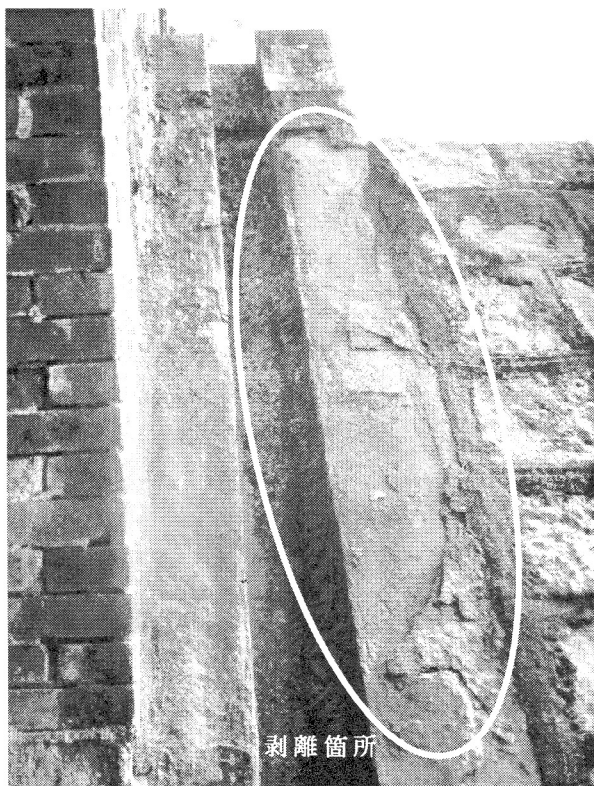
水分け部分にある堰板石は高さ約 4.3m、幅約 0.5 mの1本の石材からつくられている。堰板石の表面は、層状になった浮きや剥離(写真-15)が目立つとともに長手方向に通る亀裂が見られ風化が激しい。

写真-15 郡築三番町樋門の堰板石の表面剥離

また、郡築三番町樋門の水分け部にある堰板石は、その細長い形状からほとんどの堰板石に剥離や亀裂が通っており、サポート材等を用いた補強工法の検討が求められる。

現状の樋門の各部材には、表面剥離、亀裂等が多く見られる。堰板石など破損の程度が激しい箇所については、入れ替え等を視野に入れた検討が不可欠と思われる。なお、これらの修復・補強工法の特性は次のように整理することができる。

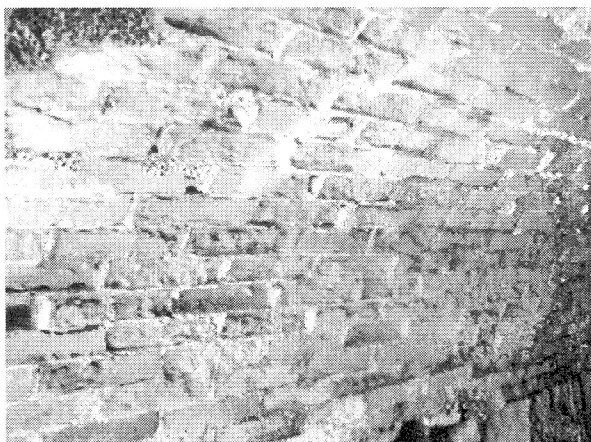
石材、レンガの表面は、ほとんど剥げており（写真-16、17）、触れるとその表面が粉末状に削れる状態となっている。また、その表面には、コケ、フジツボの活着が見られ、樋門の本体に浸透した雨水等の漏水（写真-18）やクラック（写真-19）も見られる。

写真-16 アーチ内部におけるレンガの表面剥離

郡築三番町樋門のレンガに見られる表面の風化作用は、飽水が著しく関係していると思われる。特に、塩水による塩類風化、乾湿の繰返し、凍結融解等が考えられ、レンガの焼成が元に戻る症状を引き

起こしている。この現象に対して、修復・補強工法としては、薬剤による基質強化処理を行い、撥水材の塗布を行うことが望ましいと判断される。

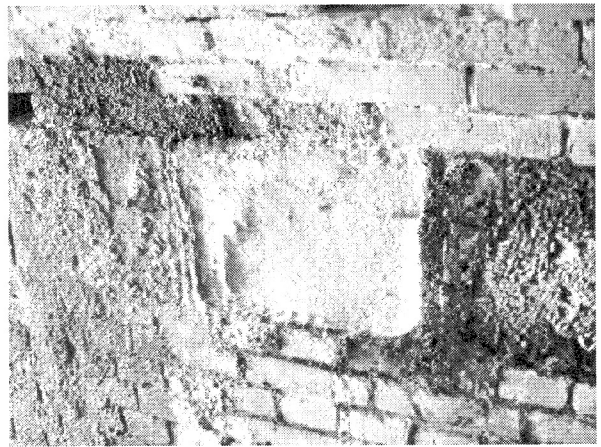
写真-17 石材の表面剥離

郡築樋門における石材においては、長年にわたる風雨によって石材に含まれる珪酸質の流出や苔カビなどによる表層の侵食によって表面の剥離現象が見られる。

これらの対策としては、部分的な薬剤塗布と併用して、基質強化薬剤を用いた含浸処理が必要と判断される。この場合できるだけ石材の奥深くに薬剤が浸透する「減圧縮含浸工法」（図－2）が効果的であると考えられる。

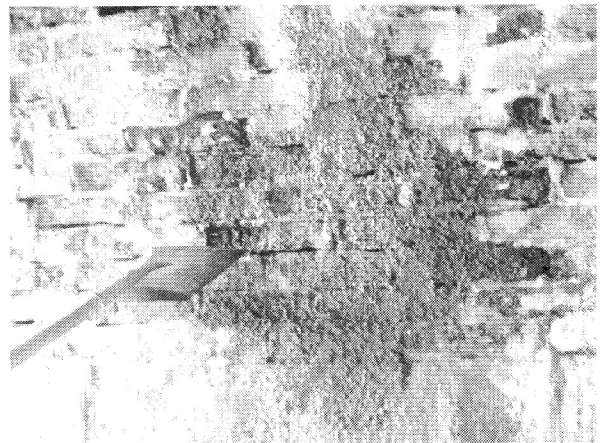
写真-18 内部における雨水の漏水状況

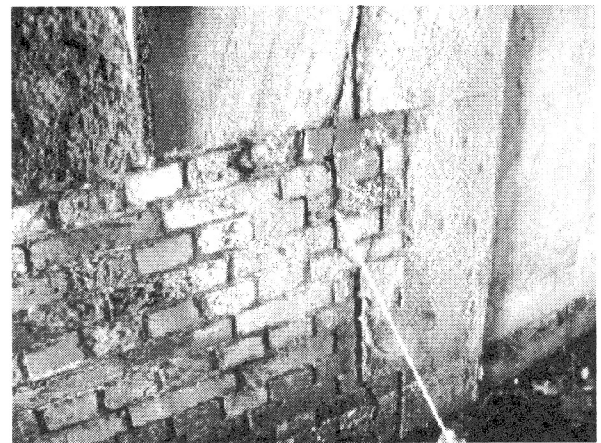
写真-19 アーチ内部に見られる亀裂

目地の劣化については、樹脂注入を細かく行うことにより強化を行い、亀裂のある部分には、樹脂のほかセメントスラリー（セメントと無機系樹脂混合物）の注入が望ましい。また、クラックについては、イギリス積み（又はオランダ積み）と長手積みの両方が確認されることから、現状の積み方に応じた処理方法を選択する必要がある。

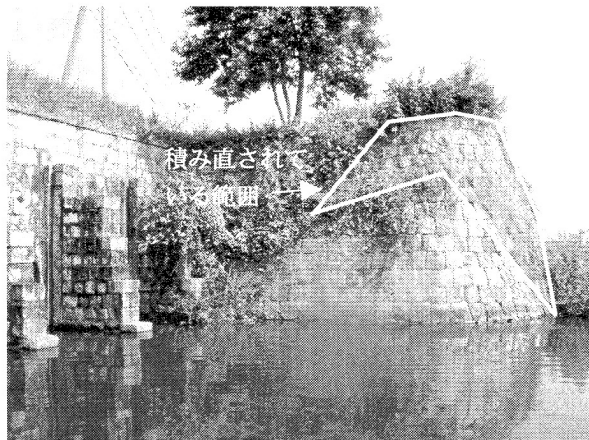
取り付け護岸（写真－20）は、郡築二番町樋門と同様に空積みによる護岸となっている。勾配は下段が約1：0.3（高さ約3.8m）、上段が約1：0.5（高さ約1.7m）あり、雑石積となっている。一部、練積みによる積み直しがなされている。

写真－20 取り付け護岸の状況
